### การปฏิบัติตามมาตรการติดตามตรวจสอบผลกระทบสิ่งแวดล้อม

การติดตามตรวจสอบคุณภาพสิ่งแวดล้อมของ โครงการ เดอะ คอนเน็กซ์ชั้น 2 @ แคราย-รัตนธิเบศร์ 7 (ระยะดำเนินการ) บริษัท คอนเน็กซ์ชั้น ดีเวลลอปเม้นท์ จำกัด ดำเนินการจัดจ้าง บริษัท อะตอม เอนไวรอนเมนทอล คอนซัลแตนท์ จำกัด โดยทำการตรวจวัดคุณภาพน้ำทิ้ง บริเวณพื้นที่โครงการ ระหว่างเดือนกรกฎาคม - ธันวาคม พ.ศ.2568

### 3.5 ผลการตรวจวัดคุณภาพน้ำทิ้ง (Waste Water Quality)

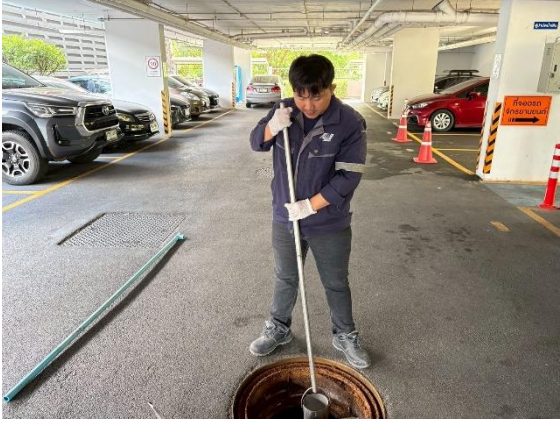
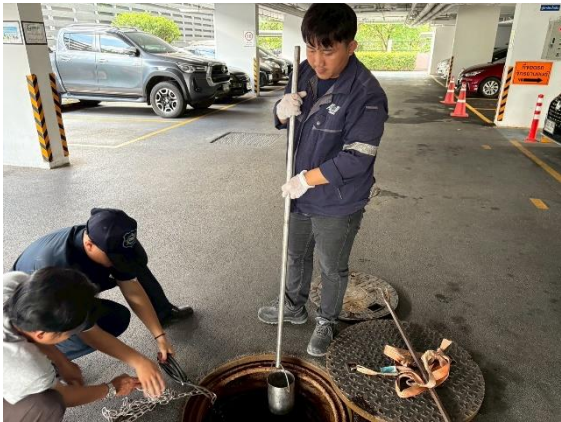
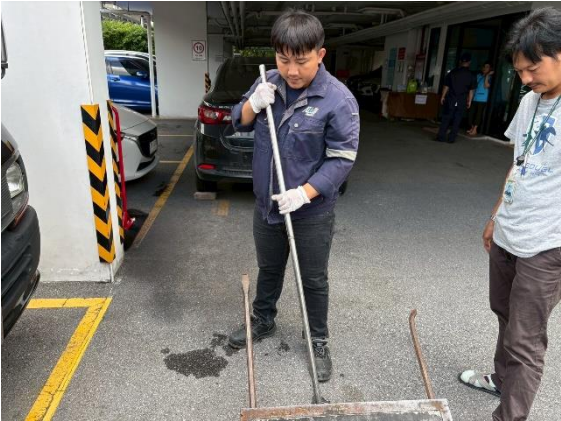
| <p>รูปที่ 3-1 จุดตรวจวัดคุณภาพน้ำทิ้ง (Waste Water Quality)<br/>ของโครงการ เดอะ คอนเน็กซ์ชั้น 2 @ แคราย-รัตนธิเบศร์ 7<br/>ระหว่างเดือนกรกฎาคม - ธันวาคม 2568</p> | |

| <p>บริเวณจุดรวบรวมน้ำทิ้งก่อนเข้าระบบบำบัดน้ำเสีย</p> | <p>บริเวณจุดรวบรวมน้ำทิ้งหลังผ่านระบบบำบัดน้ำเสีย</p> |
| <p>บริเวณจุดรวบรวมน้ำทิ้งก่อนระบายออกนอกโครงการ</p> | |
