### บทที่ 3

#### ผลการติดตามตรวจสอบคุณภาพสิ่งแวดล้อม

การติดตามตรวจสอบคุณภาพสิ่งแวดล้อม ของ โครงการ จัดสรรที่ดิน พฤษภาดา ประชาอุทิศ 90 นิติบุคคลหมู่จัดสรรที่ดิน พฤษภาดา ประชาอุทิศ 90 ดำเนินการจัดจ้าง บริษัท เอส.พี.เจ.โซลูชั่นติฟิค จำกัด โดยทำการตรวจวัดคุณภาพน้ำทั้ง บริเวณพื้นที่โครงการ ระหว่างเดือนกรกฎาคม - ธันวาคม พ.ศ.2568

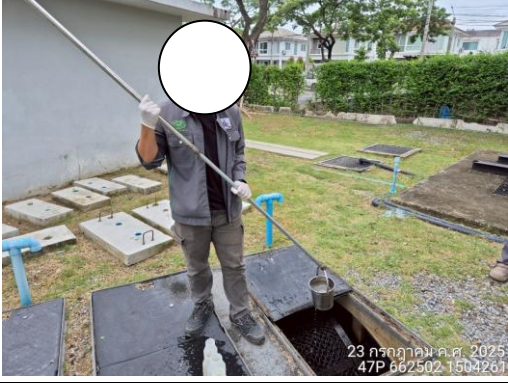
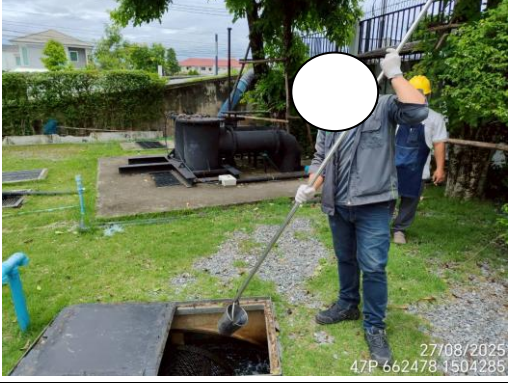
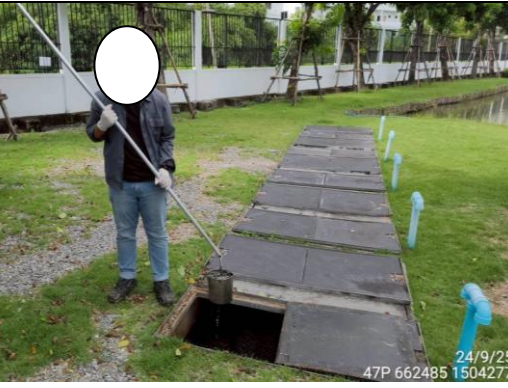
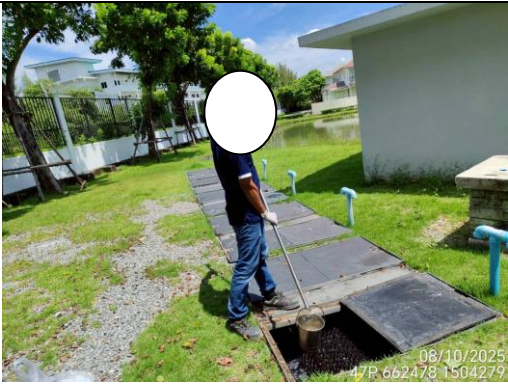
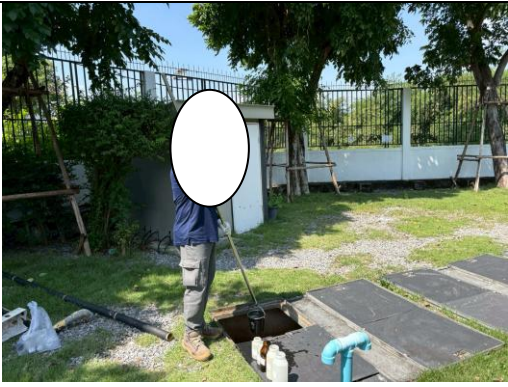
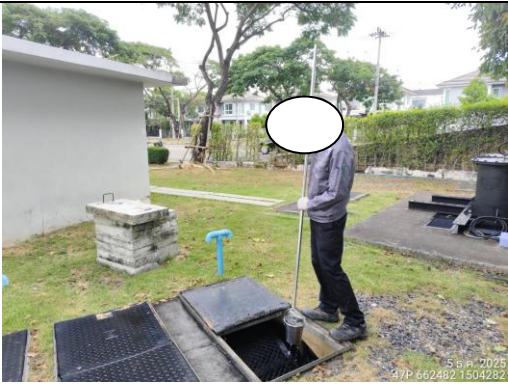
| <p>รูปที่ 3-1 จศศรจวศคณภาพน้ำ ของโครงการ จศศสรท่ศน พฤษภลดา ประชาอุทศ 90<br/>ระหว่งเศนกรภฎาคม - ันวาคม พ.ศ.2568</p> | |

โครงการดำเนินการปฏิบัติตามมาตรการฯ การตรวจวัดคุณภาพน้ำทิ้ง (Wastewater Quality) บริเวณพื้นที่โครงการ จำนวน 2 สถานี ได้แก่ บริเวณน้ำทิ้งของระบบบำบัดน้ำเสีย 1 และบริเวณน้ำทิ้งของระบบบำบัดน้ำเสีย 2 ดัชนีที่ตรวจวัดได้แก่ pH, Biochemical Oxygen Demand, Total Suspended Solids, Settleable Solids, Total Dissolved Solids, Sulfide, Total Kjeldahl Nitrogen และ Oil & Grease, Total ตรวจวัดเดือนละ 1 ครั้ง โดยทำการเก็บตัวอย่าง ระหว่างเดือนกรกฎาคม - ธันวาคม พ.ศ.2568

| <p>บรเวณน้ำท่งของระบบบ้ำบศน้ำเสย 1</p> | |

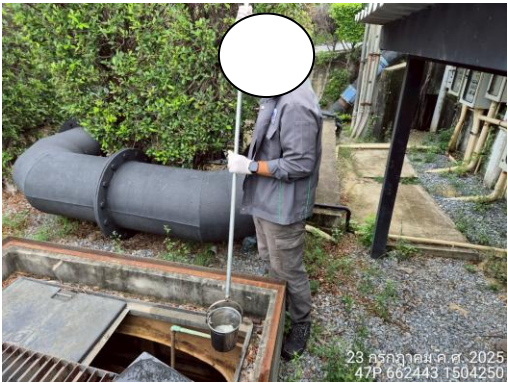
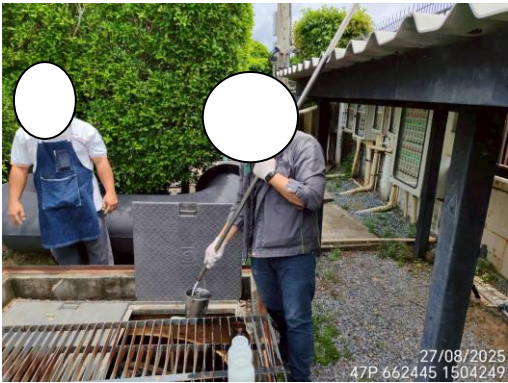
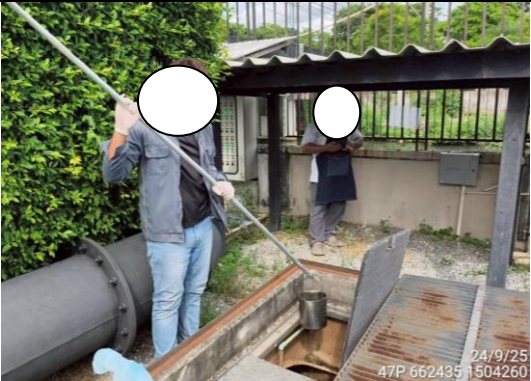
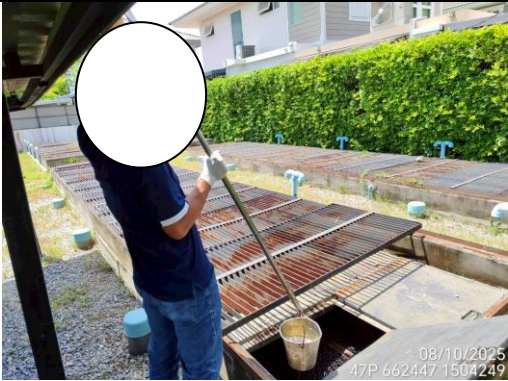
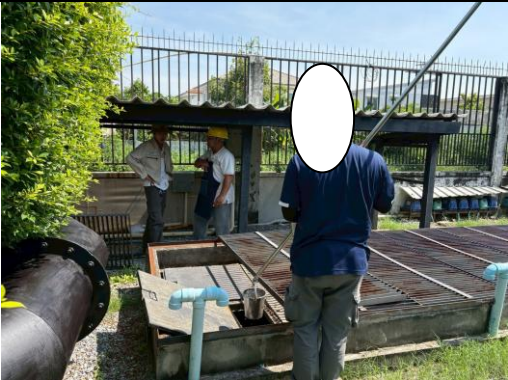
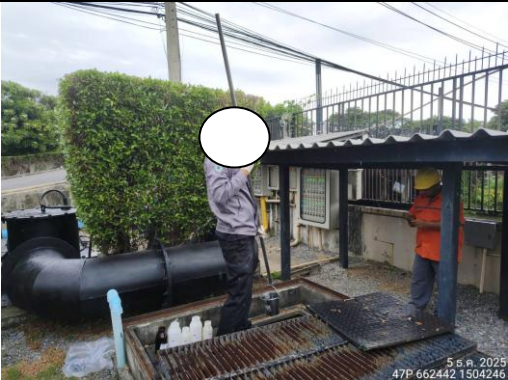
| <p>รูปที่ 3-1 จุดตรวจวัดคุณภาพน้ำ ของโครงการ จัดสรรที่ดิน พฤษ์ลดา ประชาอุทิศ 90<br/>ระหว่างเดือนกรกฎาคม - ธันวาคม พ.ศ.2568</p> | |

| บริเวณน้ำทิ้งของระบบบำบัดน้ำเสีย 2 | |

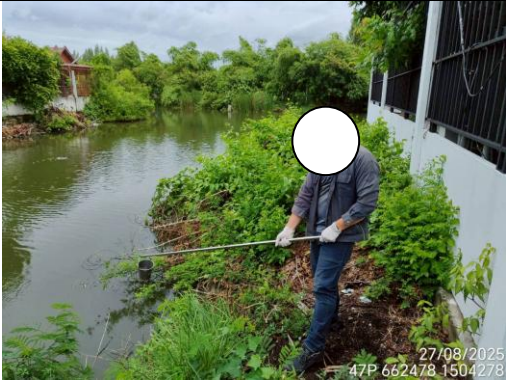
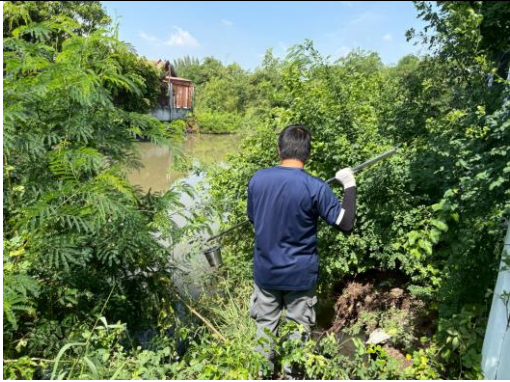
| <p>รูปที่ 3-1 จุดตรวจวัดคุณภาพน้ำ ของโครงการ จัดสรรที่ดิน พฤษ์ลดา ประชาอุทิศ 90<br/>ระหว่างเดือนกรกฎาคม - ธันวาคม พ.ศ.2568</p> | |

โครงการดำเนินการปฏิบัติตามมาตรการฯ การตรวจวัดคุณภาพน้ำผิวดิน (Surface water Quality) บริเวณพื้นที่โครงการ จำนวน 2 สถานี ได้แก่ คลองรางโพธิ์และคลองมอญ ดัชนีที่ตรวจวัดได้แก่ pH, Biochemical Oxygen Demand, Total Suspended Solids, Total Coliform Bacteria และ Fecal Coliform Bacteria ตรวจวัดทุก 3 เดือน โดยทำการเก็บตัวอย่าง ระหว่างเดือนกรกฎาคม - ธันวาคม พ.ศ.2568

| ดัชนีการตรวจวัด | หน่วย | ผลวิเคราะห์น้ำผิวดิน | | มาตรฐาน <sup>(1)</sup> |
|---|---|---|---|---|
| Biochemical Oxygen Demand | mg/L | 5.8 | 3.8 | ≤ 1.5 |
| Total Coliform Bacteria | MPN/100 ml. | 24,000 | 46,000 | ≤ 5,000 |

| บริเวณคลองรางโพธิ์ | |

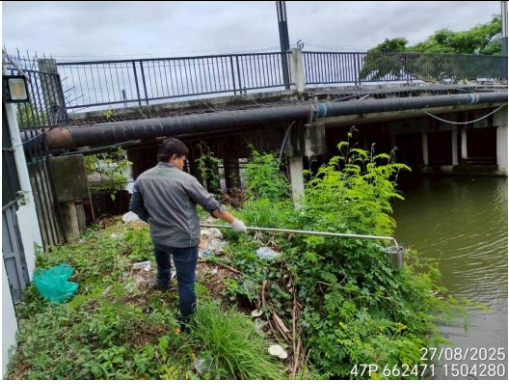
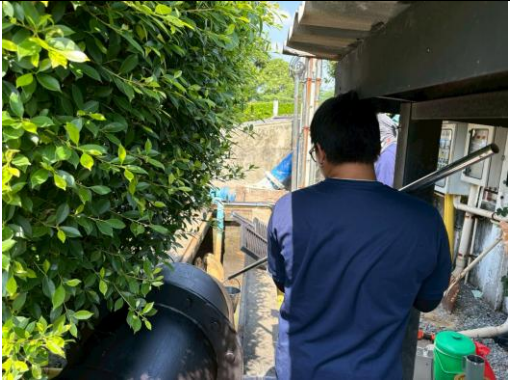
| <p>รูปที่ 3-1 จุดตรวจวัดคุณภาพน้ำ ของโครงการ จัดสรรที่ดิน พฤษ์ลดา ประชาอุทิศ 90<br/>ระหว่างเดือนกรกฎาคม - ธันวาคม พ.ศ.2568</p> | |

| ดัชนีการตรวจวัด | หน่วย | ผลวิเคราะห์น้ำผิวดิน | | มาตรฐาน <sup>(1)</sup> |
|---|---|---|---|---|
| Biochemical Oxygen Demand | mg/L | 3.8 | 4.5 | ≤ 1.5 |
| Total Coliform Bacteria | MPN/100 mL | 610 | 110,000 | ≤ 5,000 |

| บริเวณคลองมอญ | |
