**บทที่ 3****ผลการปฏิบัติตามมาตรการติดตามตรวจสอบผลกระทบสิ่งแวดล้อม****3.1 การปฏิบัติตามมาตรการติดตามตรวจสอบผลกระทบสิ่งแวดล้อม**

โครงการ JW STATION@RAMINTRA กำหนดแผนในการติดตามตรวจสอบผลกระทบสิ่งแวดล้อม ช่วงเปิดดำเนินการระหว่างเดือนกรกฎาคม - ธันวาคม 2568 ซึ่งประกอบด้วยดัชนีคุณภาพสิ่งแวดล้อม ได้แก่ คุณภาพอากาศ เสียง น้ำใช้ สรรพ่าย น้ำเสีย การระบายน้ำ มูลฝอย ระบบไฟฟ้า การอนุรักษ์พลังงาน ระบบ ป้องกันอัคคีภัย ระบบระบายอากาศ การจราจร อาชีวอนามัยและความปลอดภัย ทัศนียภาพ การบดบัง แสงแดดและทิศทางลม การบดบังคลื่นวิทยุโทรทัศน์ คุณภาพชีวิตและความพึงพอใจของผู้พักอาศัยข้างเคียง โครงการ โดยมีวิธีการตรวจสอบทั้งด้วยสายตา และเก็บวิเคราะห์ตัวอย่างด้วยวิธีมาตรฐาน

เพื่อเป็นการปฏิบัติตามข้อกำหนดดังที่กล่าวมาแล้ว โครงการ JW STATION RAMINTRA โดย บริษัท ซี เรด คอร์ปอเรชั่น จำกัด จึงกำหนดให้มีการจัดทำรายงานผลการปฏิบัติตามมาตรการติดตามตรวจสอบ ผลกระทบสิ่งแวดล้อม ระหว่างเดือนกรกฎาคม - ธันวาคม 2568 โดยมีรายละเอียดดังตารางที่ 3-1

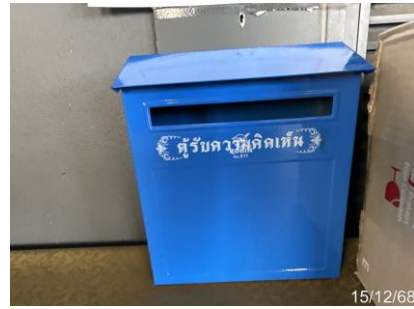
ภาพที่ 3-2 กล่องรับความคิดเห็น

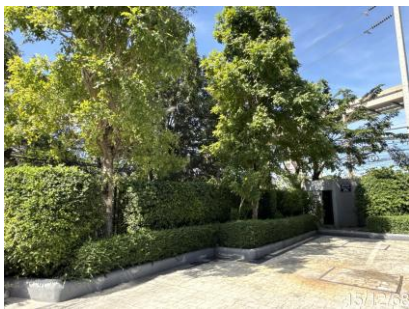
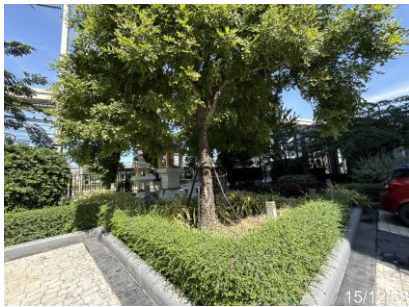
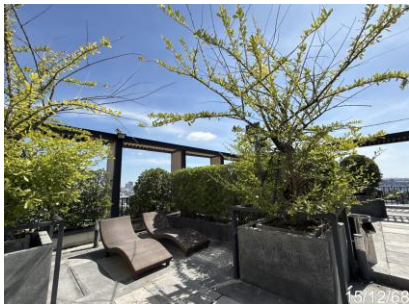
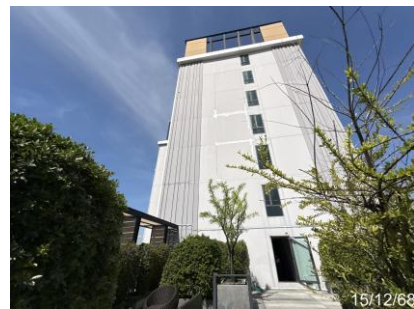
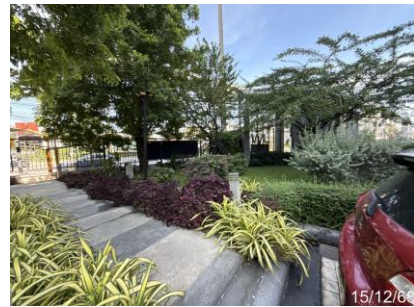
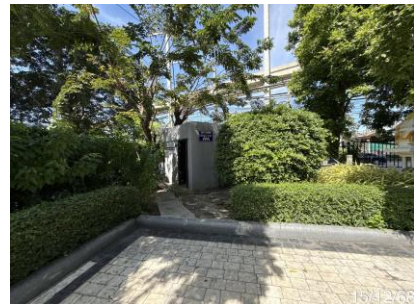
ภาพที่ 3-3 ความสมบูรณ์ของพันธุ์ไม้แต่ละชนิด

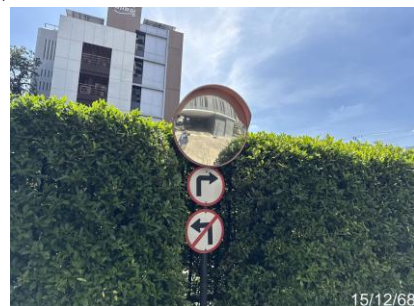
ภาพที่ 3-4 ป้ายและสัญลักษณ์ต่างๆ อยู่ในสภาพดี

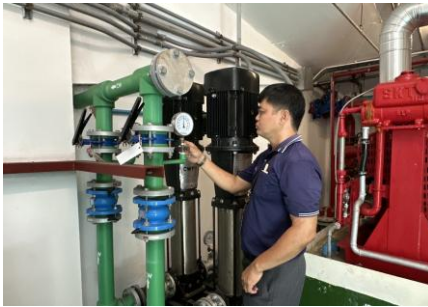
| ดัชนีผลกระทบสิ่งแวดล้อม | บริเวณที่ตรวจสอบ | พารามิเตอร์ | วิธีการตรวจสอบ | ความถี่ในการตรวจวัด | รายละเอียดการปฏิบัติตามมาตรการ<br>✓ปฏิบัติ ✕ไม่ได้ปฏิบัติ ○ไม่ครบ/ไม่มีประสิทธิภาพ ○ยังไม่ถึงเวลา | | ปัญหาอุปสรรคและการแก้ไข | อ้างอิง |
|---|---|---|---|---|---|---|---|---|
| 3. น้ำใช้ | 1) เส้นท่อประปา | การแตกหรือรั่วซึมของ ท่อประปา | ตรวจสอบโดยเจ้าหน้าที่ | เดือนละ 1 ครั้ง ตลอดระยะเวลาเปิดดำเนินการ | ✓ | โครงการได้จัดเจ้าหน้าที่ตรวจสอบการแตกหรือ รั่วซึมของท่อประปาตามที่กำหนด | | ภาพที่ 3-5 |

ภาพที่ 3-5 ตรวจสอบระบบท่อประปา

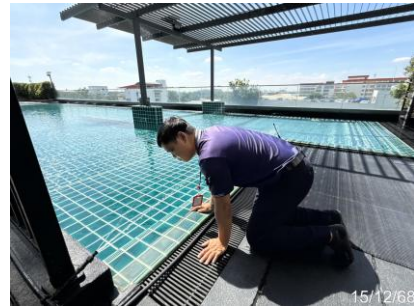
| ดัชนีผลกระทบสิ่งแวดล้อม | บริเวณที่ตรวจสอบ | พารามิเตอร์ | วิธีการตรวจสอบ | ความถี่ในการตรวจวัด | รายละเอียดการปฏิบัติตามมาตรการ<br>✓ปฏิบัติ ✕ไม่ได้ปฏิบัติ ○ไม่ครบ/ไม่มีประสิทธิภาพ ○ยังไม่ถึงเวลา | | ปัญหาอุปสรรคและการแก้ไข | อ้างอิง |
|---|---|---|---|---|---|---|---|---|
| 4.1 โครงสร้างสระว่ายน้ำ | 1) พื้นสระว่ายน้ำ | สภาพดีไม่แตกกร้าว | ตรวจสอบโดยเจ้าหน้าที่ | สัปดาห์ละ 1 ครั้ง ตลอดระยะเวลาเปิดดำเนินการ | ✓ | โครงการได้จัดเจ้าหน้าที่ตรวจสอบพื้นสระว่ายน้ำให้อยู่ในสภาพดีไม่แตกกร้าวตามที่กำหนด | | ภาพที่ 3-6 |

ภาพที่ 3-6 ตรวจสอบพื้นสระว่ายน้ำ

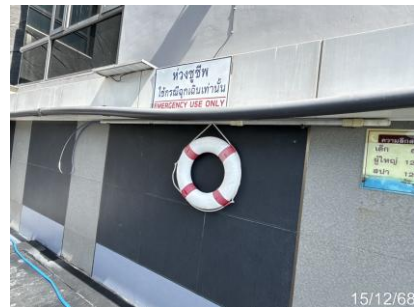
| ดัชนีผลกระทบสิ่งแวดล้อม | บริเวณที่ตรวจสอบ | พารามิเตอร์ | วิธีการตรวจสอบ | ความถี่ในการตรวจวัด | รายละเอียดการปฏิบัติตามมาตรการ<br>✓ปฏิบัติ ✕ไม่ได้ปฏิบัติ ○ไม่ครบ/ไม่มีประสิทธิภาพ ○ยังไม่ถึงเวลา | | ปัญหาอุปสรรคและการแก้ไข | อ้างอิง |
|---|---|---|---|---|---|---|---|---|
| | 3) อุปกรณ์ประจำสระว่ายน้ำ เช่น ไม้ช่วยชีวิต ห่วงชูชีพ โฟมช่วยชีวิต | สภาพพร้อมใช้งาน ไม่ ชำรุด | ตรวจสอบโดยเจ้าหน้าที่ | สัปดาห์ละ 1 ครั้ง ตลอดระยะเวลาเปิดดำเนินการ | ✓ | โครงการได้จัดเจ้าหน้าที่ตรวจสอบอุปกรณ์ ประจำสระว่ายน้ำให้อยู่ในสภาพพร้อมใช้งานไม่ ชำรุดตามที่กำหนด | | ภาพที่ 3-10 |

ภาพที่ 3-10 อุปกรณ์ประจำสระว่ายน้ำ  
อยู่ในสภาพพร้อมใช้งานไม่ชำรุด

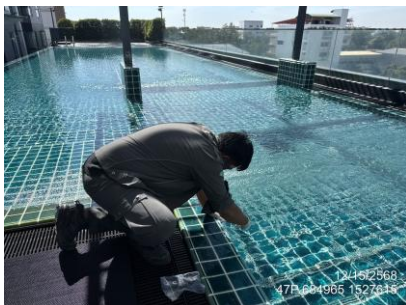
ภาพที่ 3-11 การตรวจสอบคุณภาพน้ำสระว่ายน้ำ

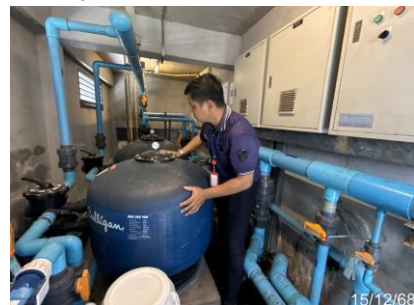
ภาพที่ 3-12 ระบบกรองน้ำสระว่ายน้ำอยู่ในสภาพดีไม่ชำรุด

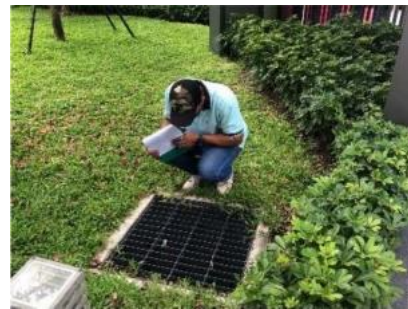
| ดัชนีผลกระทบสิ่งแวดล้อม | บริเวณที่ตรวจสอบ | พารามิเตอร์ | วิธีการตรวจสอบ | ความถี่ในการตรวจวัด | รายละเอียดการปฏิบัติตามมาตรการ<br>✓ปฏิบัติ ✕ไม่ได้ปฏิบัติ ○ไม่ครบ/ไม่มีประสิทธิภาพ ○ยังไม่ถึงเวลา | | ปัญหาอุปสรรคและการแก้ไข | อ้างอิง |
|---|---|---|---|---|---|---|---|---|
| 6. การระบายน้ำ | 1) บ่อพักน้ำภายในโครงการและท่อระบายน้ำภายในโครงการ | การสะสมของตะกอนดินในบ่อพักและท่อระบายน้ำ | ตรวจสอบโดยเจ้าหน้าที่ | เดือนละ 1 ครั้งตลอดระยะเวลาเปิดดำเนินการ | ✓ | โครงการได้จัดเจ้าหน้าที่ตรวจสอบการสะสมของตะกอนดินในบ่อพักและท่อระบายน้ำเป็นประจำตามที่กำหนด | | ภาพที่ 3-14 |

ภาพที่ 3-14 ตรวจสอบการสะสมของ  
ตะกอนดินในบ่อพักและท่อระบายน้ำ

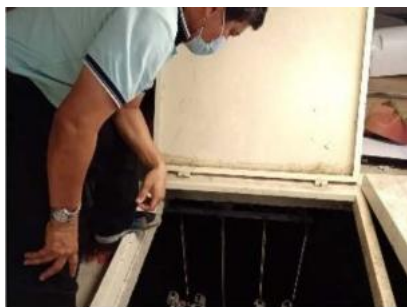
| ดัชนีผลกระทบสิ่งแวดล้อม | บริเวณที่ตรวจสอบ | พารามิเตอร์ | วิธีการตรวจสอบ | ความถี่ในการตรวจวัด | รายละเอียดการปฏิบัติตามมาตรการ<br>✓ปฏิบัติ ✕ไม่ได้ปฏิบัติ ○ไม่ครบ/ไม่มีประสิทธิภาพ ○ยังไม่ถึงเวลา | | ปัญหาอุปสรรคและการแก้ไข | อ้างอิง |
|---|---|---|---|---|---|---|---|---|
| | 2) เครื่องสูบน้ำภายในบ่อหน่วงน้ำ | - สภาพพร้อมใช้งาน<br>- อายุการใช้งาน | ตรวจสอบโดยเจ้าหน้าที่ | 3 เดือน/ครั้ง ตลอดระยะเวลาเปิดดำเนินการ | ✓ | โครงการได้จัดเจ้าหน้าที่ตรวจสอบสภาพความพร้อมใช้งานและอายุการใช้งานของเครื่องสูบน้ำภายในบ่อหน่วงน้ำเป็นประจำตามที่กำหนด | | ภาพที่ 3-15 |

ภาพที่ 3-15 ตรวจสอบสภาพ เครื่องสูบน้ำภายในบ่อหนองน้ำ

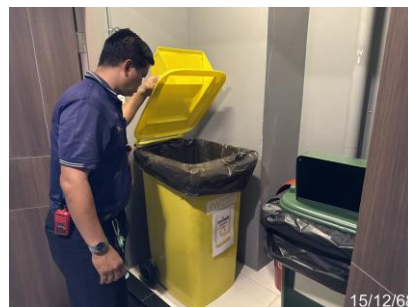
| ดัชนีผลกระทบสิ่งแวดล้อม | บริเวณที่ตรวจสอบ | พารามิเตอร์ | วิธีการตรวจสอบ | ความถี่ในการตรวจวัด | รายละเอียดการปฏิบัติตามมาตรการ<br>✓ปฏิบัติ ✕ไม่ได้ปฏิบัติ ○ไม่ครบ/ไม่มีประสิทธิภาพ ○ยังไม่ถึงเวลา | | ปัญหาอุปสรรคและการแก้ไข | อ้างอิง |
|---|---|---|---|---|---|---|---|---|
| | บริเวณที่ตั้งของมูลฝอย ห้องพักมูลฝอยของประจำ ชั้น และห้องพักมูลฝอย รวมของโครงการ | -ปริมาณมูลฝอยตกค้าง<br>- ความสะอาด | ตรวจสอบโดยเจ้าหน้าที่ | ทุกวัน ตลอดระยะเวลาเปิดดำเนินการ | ✓ | โครงการได้จัดเจ้าหน้าที่ตรวจสอบปริมาณมูล ฝอยตกค้างและความสะอาดเป็นประจำตามที่ กำหนด ผลปรากฏว่าไม่มีการตกค้างของมูล ฝอยและบริเวณห้องพักมูลฝอยต่างๆ มีความ สะอาดดี | | ภาพที่ 3-16 |

ภาพที่ 3-16 ตรวจสอบปริมาณมูลฝอย  
ตกค้างและความสะอาด

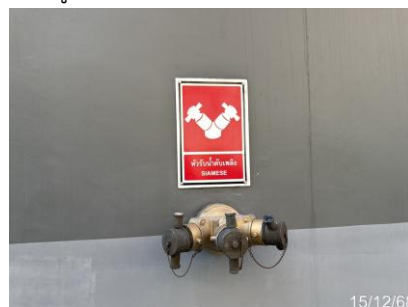
| ดัชนีผลกระทบสิ่งแวดล้อม | บริเวณที่ตรวจสอบ | พารามิเตอร์ | วิธีการตรวจสอบ | ความถี่ในการตรวจวัด | รายละเอียดการปฏิบัติตามมาตรการ<br>✓ปฏิบัติ ✕ไม่ได้ปฏิบัติ ○ไม่ครบ/ไม่มีประสิทธิภาพ ○ยังไม่ถึงเวลา | | ปัญหาอุปสรรคและการแก้ไข | อ้างอิง |
|---|---|---|---|---|---|---|---|---|
| | 3) ป้าย และเครื่องหมาย แสดงการหนีไฟ และแผนผังเส้นทางหนีไฟ | ภาพดี มองเห็นชัดเจน และไม่ลบเลือน | ตรวจสอบโดยเจ้าหน้าที่ | เดือนละ 1 ครั้ง ตลอดระยะเวลาเปิดดำเนินการ | ✓ | โครงการได้จัดเจ้าหน้าที่ตรวจสอบป้ายและ เครื่องหมายแสดงการหนีไฟ และแผนผัง เส้นทางหนีไฟ ให้อยู่ในสภาพดี มองเห็นได้ ชัดเจน ไม่ลบเลือน เป็นประจำตามที่กำหนด | | ภาพที่ 3-18<br>ภาคผนวก 5 |

ภาพที่ 3-18 ป้ายและเครื่องหมายแสดงการหนีไฟ และแผนผังเส้นทางหนีไฟ อยู่ในสภาพดี มองเห็นได้ชัดเจน ไม่ลบเลือน

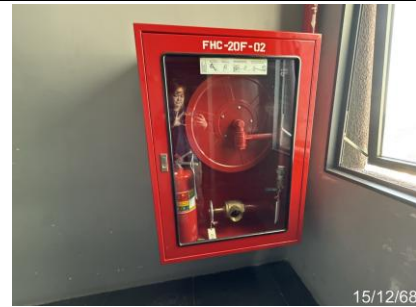
| ดัชนี<br>ผลกระทบ<br>สิ่งแวดล้อม | บริเวณที่ตรวจสอบ | พารามิเตอร์ | วิธีการ<br>ตรวจสอบ | ความถี่ในการ<br>ตรวจวัด | รายละเอียดการปฏิบัติตามมาตรการ<br>✓ปฏิบัติ ✕ไม่ได้ปฏิบัติ ○ไม่ครบ/ไม่มีประสิทธิภาพ ○ยังไม่ถึงเวลา | | ปัญหา<br>อุปสรรค<br>และการแก้ไข | อ้างอิง |
|---|---|---|---|---|---|---|---|---|
| | - สายฉีดน้ำดับเพลิง<br>และตู้เก็บสายฉีด (FHC) | สภาพพร้อมใช้งาน | ตรวจสอบโดย<br>เจ้าหน้าที่ | เดือนละ 1 ครั้ง<br>ตลอดระยะเวลา<br>เปิดดำเนินการ | ✓ | โครงการได้จัดเจ้าหน้าที่ตรวจสอบสายฉีดน้ำดับเพลิงและ<br>ตู้เก็บสายฉีด (FHC) ให้อยู่ในสภาพ พร้อมใช้งานเป็น<br>ประจำตามที่กำหนด | | ภาพที่ 3-20<br>ภาคผนวก 5 |

ภาพที่ 3-20 สายและตู้เก็บสายฉีดน้ำดับเพลิงอยู่ในสภาพพร้อมใช้งาน

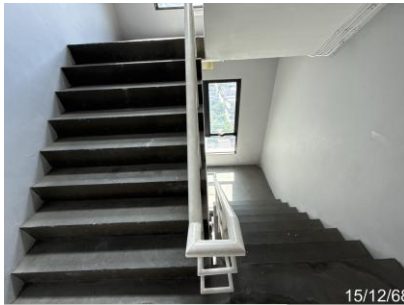
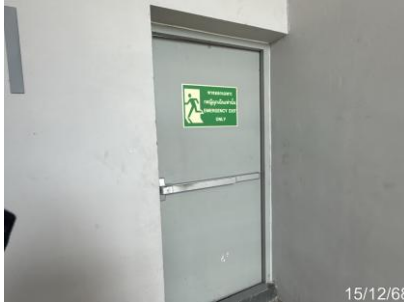
| ดัชนี<br>ผลกระทบ<br>สิ่งแวดล้อม | บริเวณที่ตรวจสอบ | พารามิเตอร์ | วิธีการ<br>ตรวจสอบ | ความถี่ในการ<br>ตรวจวัด | รายละเอียดการปฏิบัติตามมาตรการ<br>✓ปฏิบัติ ✕ไม่ได้ปฏิบัติ ○ไม่ครบ/ไม่มีประสิทธิภาพ ○ยังไม่ถึงเวลา | | ปัญหา<br>อุปสรรค<br>และการแก้ไข | อ้างอิง |
|---|---|---|---|---|---|---|---|---|
| | 5) บันไดหนีไฟ เส้นทาง<br>ในการหนีไฟ และจุด<br>รวมคน เบื้องต้น | -สภาพพร้อมใช้งาน<br>- ไม่มีสิ่งกีดขวาง | ตรวจสอบโดย<br>เจ้าหน้าที่ | เดือนละ 1 ครั้ง<br>ตลอดระยะเวลา<br>เปิดดำเนินการ | ✓ | โครงการได้จัดเจ้าหน้าที่ตรวจสอบบันไดหนีไฟ เส้นทางใน<br>การหนีไฟ และจุดรวมคนเบื้องต้น ให้อยู่ในสภาพพร้อมใช้<br>งานและไม่มีสิ่งกีดขวางเป็น ประจำตามที่กำหนด | | ภาพที่ 3-21 |

ภาพที่ 3-21 บันไดหนีไฟ เส้นทางหนีไฟ และจุดรวมคนเบื้องต้น อยู่ในสภาพ พร้อมใช้งานและไม่มีสิ่งกีดขวาง

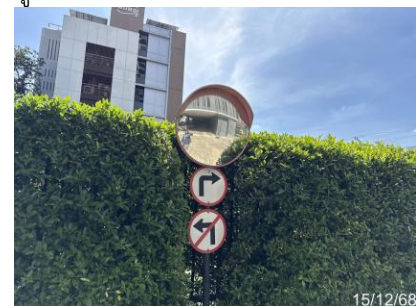
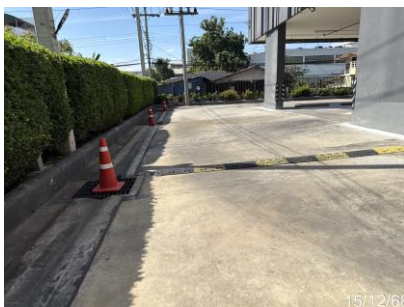
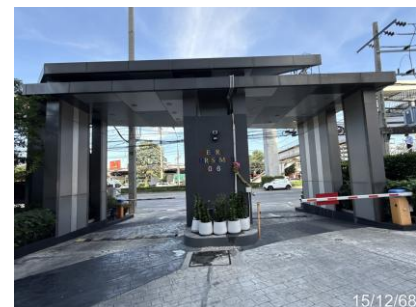
| ดัชนีผลกระทบสิ่งแวดล้อม | บริเวณที่ตรวจสอบ | พารามิเตอร์ | วิธีการตรวจสอบ | ความถี่ในการตรวจวัด | รายละเอียดการปฏิบัติตามมาตรการ<br>✓ปฏิบัติ ✕ไม่ได้ปฏิบัติ ○ไม่ครบ/ไม่มีประสิทธิภาพ ○ยังไม่ถึงเวลา | | ปัญหาอุปสรรคและการแก้ไข | อ้างอิง |
|---|---|---|---|---|---|---|---|---|
| | - ถนน ภายในโครงการ และบริเวณทางเข้าออก โครงการ | สภาพ ความคล่องตัวในการเดินรถ บริเวณทางเข้าออกโครงการ | ตรวจสอบโดยเจ้าหน้าที่ | ทุกวัน ตลอดระยะเวลาเปิดดำเนินการ | ✓ | โครงการได้จัดเจ้าหน้าที่ตรวจสอบถนนภายใน โครงการและบริเวณทางเข้าออกโครงการให้มี สภาพความคล่องตัวในการเดินรถเป็นประจำ ตามที่กำหนด | | ภาพที่ 3-24 |

ภาพที่ 3-23 ถนนและทางเข้าออกโครงการมีสภาพความคล่องตัว
