รายงานผลการปฏิบัติตามมาตรการป้องกันและแก้ไขผลกระทบสิ่งแวดล้อม
และมาตรการติดตามตรวจสอบผลกระทบสิ่งแวดล้อม
(ระยะดำเนินการ)
ระหว่างเดือน กรกฎาคม ถึง ธันวาคม พ.ศ. 2568

โครงการ Aspire Rattana Thibet - Weston (แอสปาย รัตนธิเบศร์ เวสต์ตัน)
(ชื่อเดิม Aspire Rattana Thibet 3 (แอสปาย รัตนธิเบศร์ 3))
เจ้าของโครงการ นิติบุคคลอาคารชุด แอสปาย รัตนธิเบศร์ เวสต์ตัน
ตั้งอยู่ 187 ถนนรัตนธิเบศร์ ตำบลกระสอ อำเภอเมืองนนทบุรี จังหวัดนนทบุรี 11000
โทร. 02-589-2155

รายงานผลการปฏิบัติตามมาตรการป้องกันและแก้ไขผลกระทบสิ่งแวดล้อม
และมาตรการติดตามตรวจสอบผลกระทบสิ่งแวดล้อม
โครงการ Aspire Rattana Thibet - Weston (แอสปาย รัตนาธิเบศร์ เวสต์ตัน)
(ชื่อเดิม Aspire Rattana Thibet 3 (แอสปาย รัตนาธิเบศร์ 3))

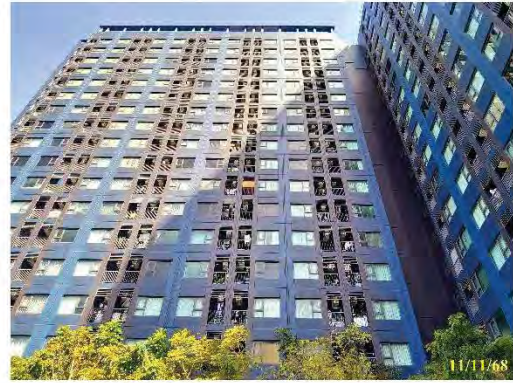
ภาพที่ 1.2-2 สภาพปัจจุบัน

- 1.2.7 ประเภทโครงการ : อาคารอยู่อาศัยรวม
- 1.2.8 สภาพโครงการปัจจุบัน: โครงการมีการก่อสร้างและเปิดใช้อาคารรวมไปถึงระบบสาธารณูปโภค ทั้งหมด (ภาพที่ 1.2-2 และ ภาคผนวก ข-2)

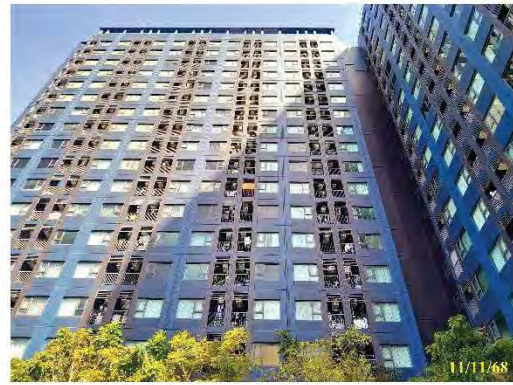
ภาพที่ 1.3.1-1 ประเภทและขนาดโครงการ

โครงการ Aspire Rattana Thibet - Weston (แอสปาย รัตนาธิเบศร์ เวสต์ตัน) เป็นโครงการอาคารอยู่อาศัยรวม สูง 35 ชั้น จำนวน 1 อาคาร มีจำนวนห้องชุดพักอาศัย 854 ห้อง และห้องชุดเพื่อการพาณิชย์ (ร้านค้า) 2 ห้อง แต่ทั้งนี้ในปัจจุบันโครงการได้มีการเปลี่ยนรายละเอียดโครงการ เป็นอาคารชุดพักอาศัยจำนวน 26 ชั้น จำนวน 1 อาคาร มีจำนวนห้องชุดพักอาศัย 854 ห้อง และห้องชุดเพื่อการพาณิชย์ (ร้านค้า) 2 ห้อง (ภาคผนวก ข-2) โดยมีรายละเอียดดังนี้ แสดงดังภาพที่ 1.3.1-1

ชั้นใต้ดิน	ห้องเครื่องปั๊มน้ำ ถังเก็บน้ำดี 2 ถัง ถังเก็บน้ำดับเพลิง 1 ถัง
ชั้นที่ 1	พื้นที่จัดสวน ห้องนิติบุคคลอาคารชุด ห้อง Control พร้อมอุปกรณ์ ห้อง MDB พร้อมอุปกรณ์ ห้อง Generator พร้อมอุปกรณ์ ห้องพักขยะมูลฝอยรวม ได้แก่ ห้องพักขยะแห้ง ห้องพักขยะเปียก บ่อบำบัดน้ำเสีย จำนวน 2 บ่อ บ่อหมุนน้ำ
ชั้นที่ 2 - 5	ห้องน้ำส่วนกลาง พื้นที่จอดรถ
ชั้นที่ 6	พื้นที่จอดรถ ห้องเครื่องสระว่ายน้ำ
ชั้นที่ 7	สระว่ายน้ำ พร้อมอุปกรณ์ ห้องออกกำลังกาย พร้อมอุปกรณ์ ห้องน้ำส่วนกลาง พื้นที่จัดสวน
ชั้นที่ 8-25	ห้องชุดพักอาศัย ห้องพักขยะมูลฝอยประจำชั้น ห้องไฟฟ้าประจำชั้นพักอาศัย ห้องประปาประจำชั้นพักอาศัย
ชั้นที่ 26 (ดาดฟ้า)	พื้นที่จัดสวน พื้นที่หนีไฟทางอากาศ ห้องเครื่องปั๊มน้ำ ถังเก็บน้ำดี จำนวน 2 ถัง ห้องเครื่องลิฟต์

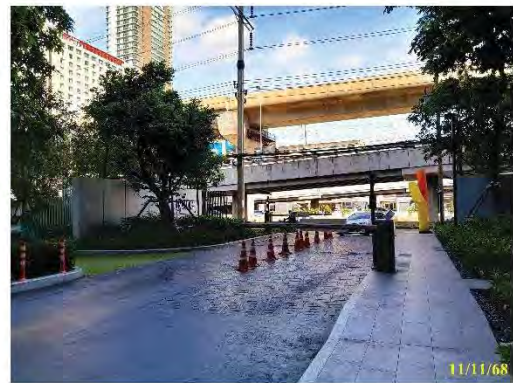
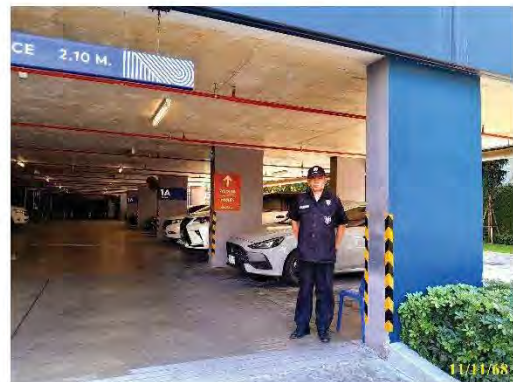
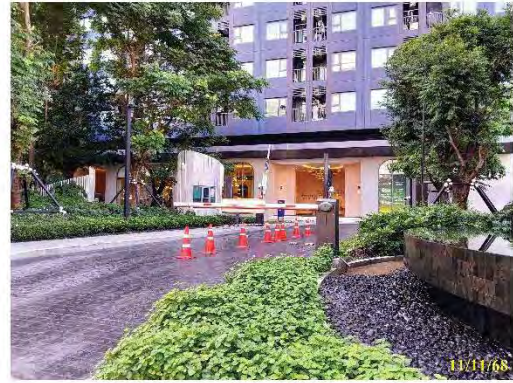
ภาพที่ 1.3.2-1 ระบบการจราจร

ปัจจุบันทางเข้า-ออกของโครงการมีจำนวน 1 จุด โดยใช้เป็นทางเข้า-ออกกว้างประมาณ 6 เมตร เชื่อมกับถนนรัตนาธิเบศร์ มีทิศทางการเดินรถแบบทิศทางเดียว และแบบสองทิศทาง พร้อมทั้งจัดให้มีเจ้าหน้าที่ดูแลเรื่องความปลอดภัยและอำนวยความสะดวกด้านการจราจรแก่ผู้พักอาศัย สำหรับพื้นที่จอดรถยนต์ พบว่า ปัจจุบันโครงการได้จัดให้มีที่จอดรถจำนวน 312 คัน ซึ่งความเพียงพอสำหรับรองรับต่อการใช้งานของผู้พักอาศัย แสดงดังภาพที่

ทางเข้า-ออกโครงการ

ป้อม รปภ. พร้อมเจ้าหน้าที่รักษาความปลอดภัย

เจ้าหน้าที่รักษาความปลอดภัยลานจอดรถ

ไม้กั้นทางเข้า-ออก

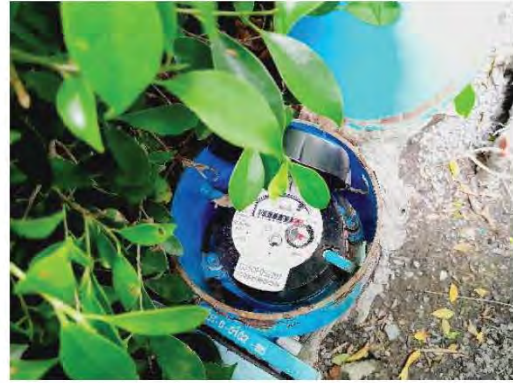
- ถังเก็บน้ำใต้ดิน เป็นถังเก็บน้ำคอนกรีตเสริมเหล็ก จำนวน 2 ถัง ขนาดความจุรวมประมาณ 224.76 ลูกบาศก์เมตร เป็นการสำรองน้ำเพื่อการดับเพลิง และการอุปโภคบริโภค
- ถังเก็บน้ำชั้นดาดฟ้า เป็นถังเก็บน้ำสำเร็จรูปจำนวน 2 ถัง ขนาดความจุ 111.76 ลูกบาศก์เมตร เป็นการสำรองน้ำเพื่อการอุปโภค-บริโภค

นอกจากนี้โครงการได้มีการออกแบบให้ถังเก็บน้ำใช้ มีฝาเปิด-ปิด จำนวน 2 ฝา/ถัง ทำด้วยสแตนเลสพร้อมบันไดสแตนเลส สำหรับการบำรุงรักษาและทำความสะอาดและเพื่อเป็นการป้องกันการรั่วซึมและปนเปื้อน แสดงดังภาพที่ 1.3.3-1

มิเตอร์น้ำประปา

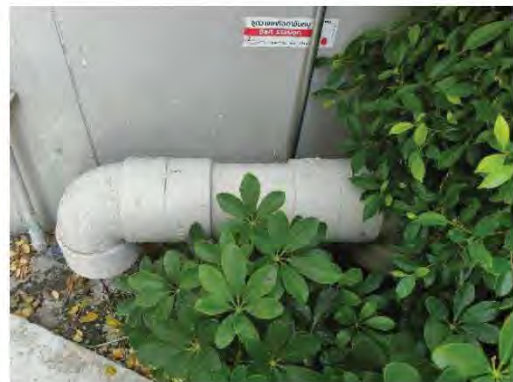
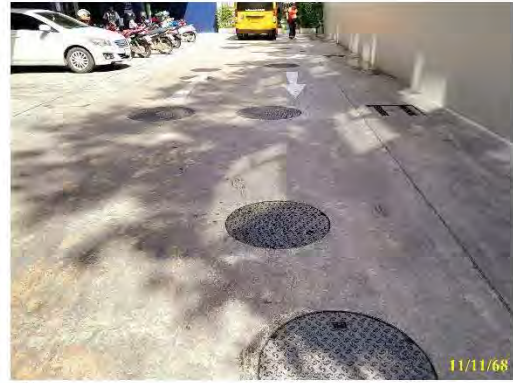
ภาพที่ 1.3.6-1 การบำบัดน้ำเสีย

ท่อรวบรวมน้ำเสีย

ท่อระบายอากาศระบบบำบัดน้ำเสีย

พื้นที่ระบบบำบัดน้ำเสีย

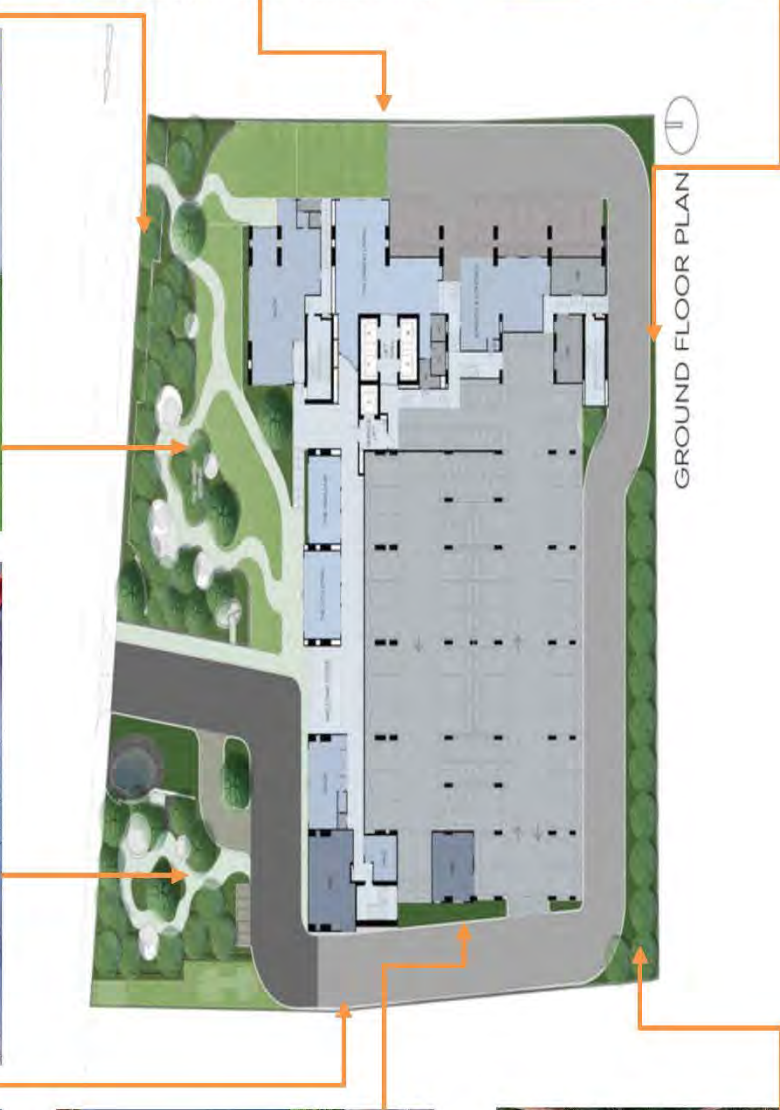
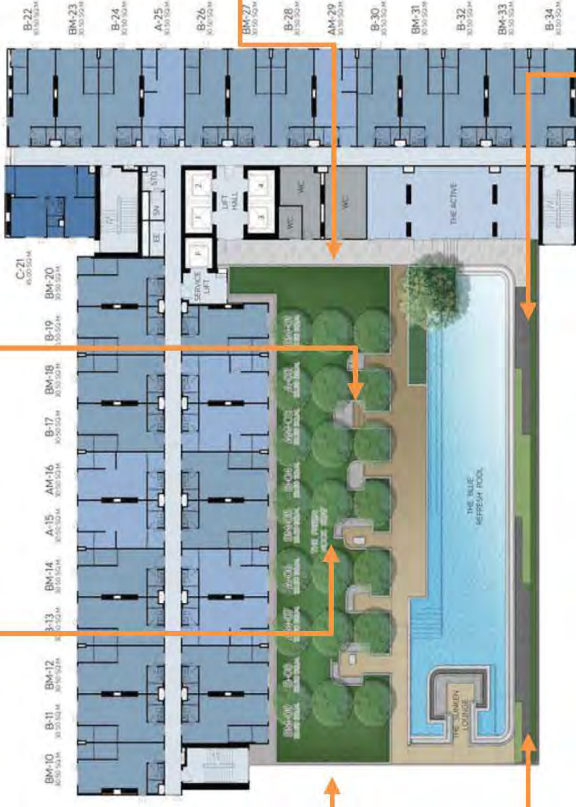
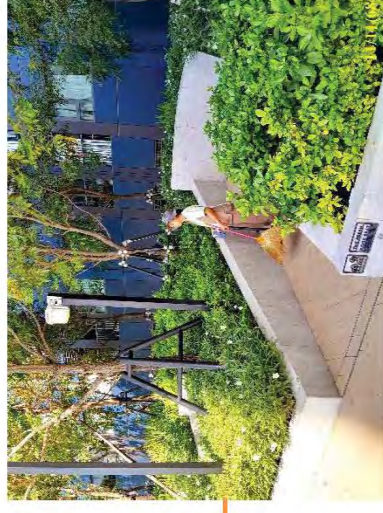
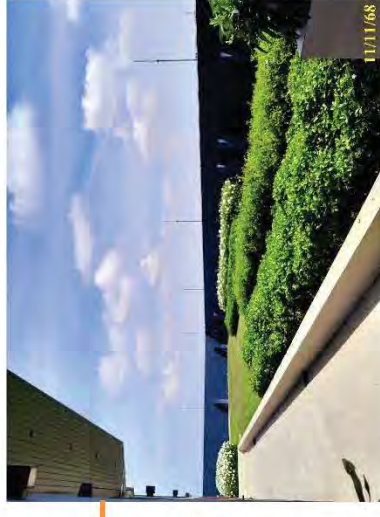
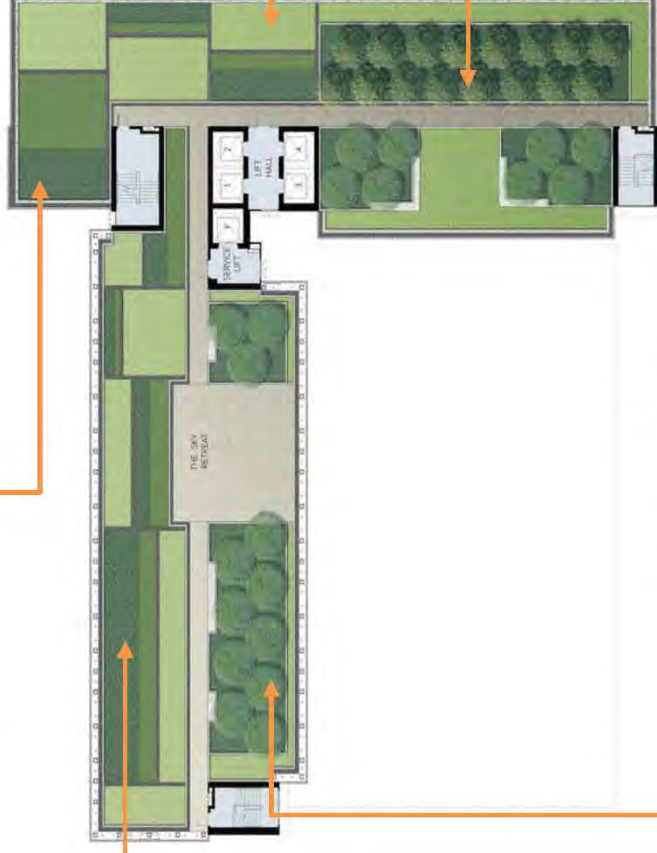
พื้นที่สีเขียวชั้นที่ 1
ภาพที่ 1.3.9-1 พื้นที่สีเขียว

ปัจจุบันทางโครงการได้จัดให้มีพื้นที่สีเขียวไว้ที่ชั้นที่ 1 ชั้นที่ 7 และบริเวณชั้นที่ 26 (ชั้นดาดฟ้า) โดยมีการปลูกพันธุ์ไม้ที่มีความเหมาะสมต่อสภาพพื้นที่ และจัดให้มีการดูแล บำรุงรักษาให้มีความสมบูรณ์อย่างต่อเนื่อง แสดงดังภาพที่ 1.3.9-1

พื้นที่สีเขียว ชั้นที่ 7
ภาพที่ 1.3.9-1 (ต่อ) พื้นที่สีเขียว

พื้นที่สีเขียวชั้นที่ 26 (ชั้นดาดฟ้า)
ภาพที่ 1.3.9-1 (ต่อ) พื้นที่สีเขียว

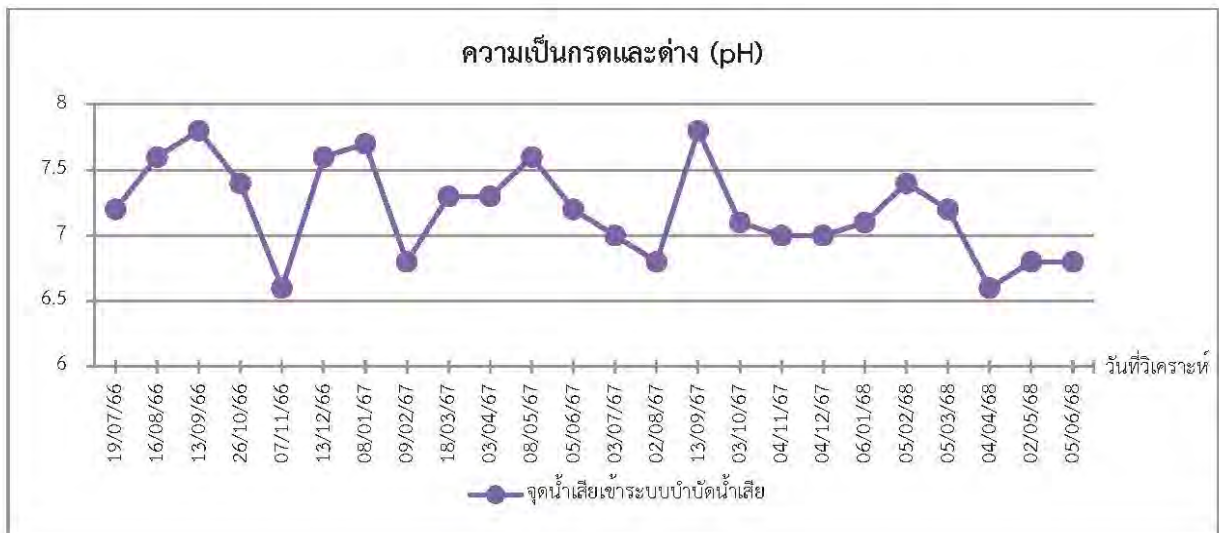
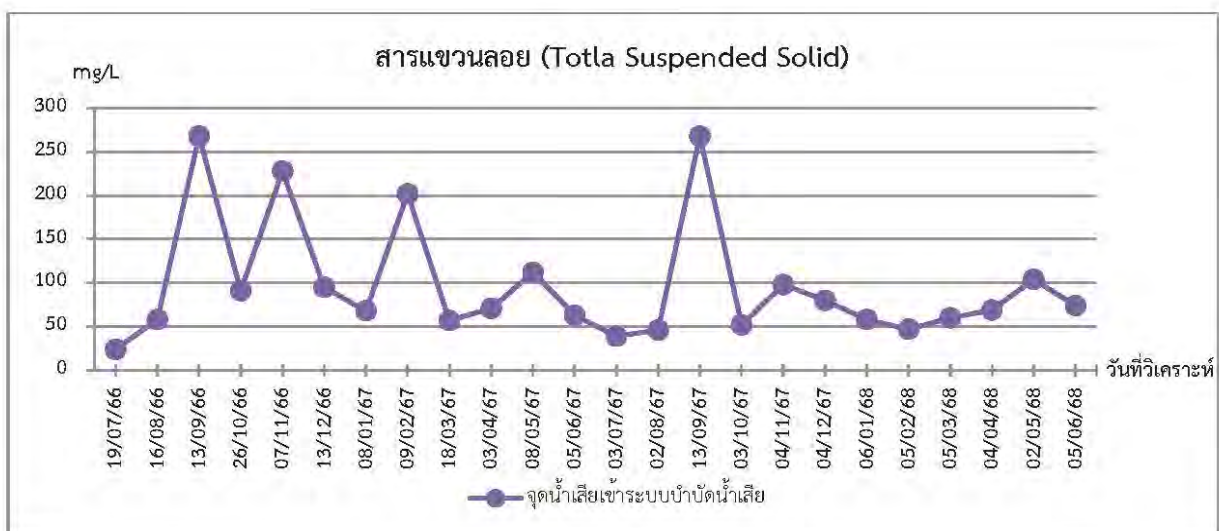
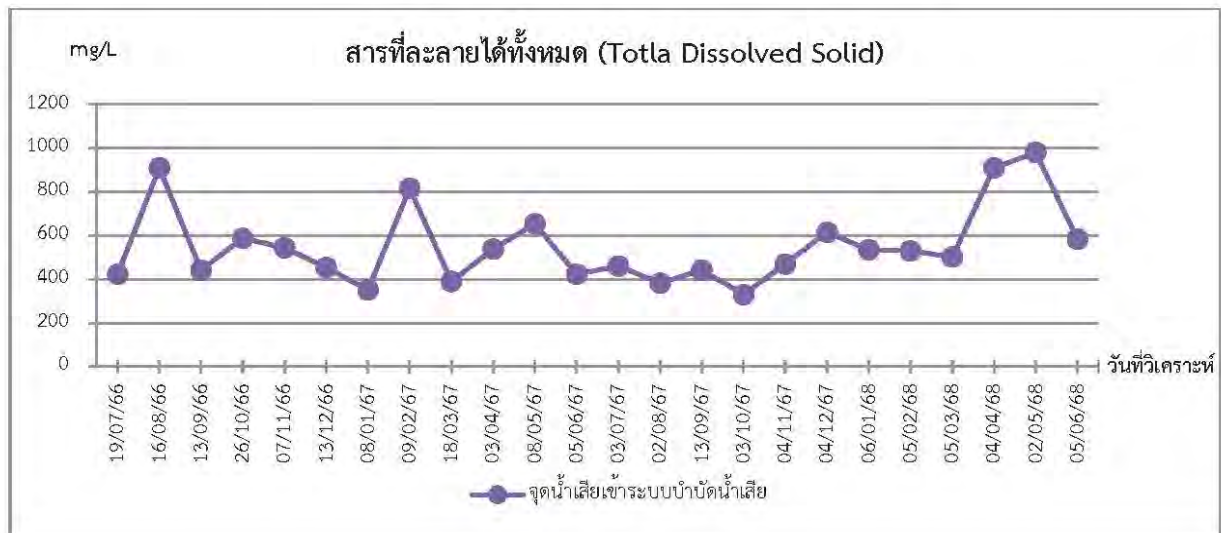
ภาพที่ 3.5.4-1 กราฟเปรียบเทียบผลการตรวจวิเคราะห์คุณภาพน้ำทิ้ง บริเวณน้ำเสียก่อนเขาระบบบำบัดน้ำเสีย ในปี พ.ศ. 2566 ถึงปัจจุบัน

25/10/68	7.2	92	60	253	2.5	0.9	63.4	0.0
	22/11/68	6.8	8.7	20.4	330	<0.1	1.9	30.1	0.0
	16/12/68	7.4	94	58	312	<0.1	1.4	28.4	0.0
มาตรฐาน*		5.5-9.0	≤20	≤30	<1000	-	≤20	≤35	≤1.0

หมายเหตุ : * อ้างอิงตามประกาศกระทรวงทรัพยากรธรรมชาติและสิ่งแวดล้อม เรื่อง กำหนดมาตรฐานควบคุมการระบายน้ำทิ้ง จากอาคารบางประเภทและบางขนาด (ประเภท ก)
