## ผลการติดตามตรวจสอบผลกระทบสิ่งแวดล้อม

โครงการจัดสรรที่ดิน THE PALM (ภูเก็ต) ของบริษัท พุกผา เรียวเอสเตท จำกัด (มหาชน) ได้ว่าจ้างบริษัท เอ็นไวร็โพร จำกัด ซึ่งขึ้นทะเบียนห้องปฏิบัติการวิเคราะห์เอกซเรย์กับกรมโรงงานอุตสาหกรรม เลขทะเบียน ว-156 โดยสำเนาหนังสือขึ้นทะเบียนห้องปฏิบัติการวิเคราะห์เอกซเรย์ ดังแสดงใน **ภาคผนวก ก-2** ให้เป็นหน่วยงานกลาง (Third Party) ในการจัดทำรายงานผลการติดตามตรวจสอบผลกระทบสิ่งแวดล้อม โครงการจัดสรรที่ดิน THE PALM (ภูเก็ต) ฉบับประจำเดือนกรกฎาคม - ธันวาคม พ.ศ. 2568 (ระยะดำเนินการ) ตามรายงานการวิเคราะห์ผลกระทบสิ่งแวดล้อม ได้รับความเห็นชอบแล้วตามหนังสือสำนักงานนโยบายและแผนทรัพยากรธรรมชาติและสิ่งแวดล้อม ที่ ทส 1009.7/9873 **ภาคผนวก ก-1** พร้อมทั้งจัดทำรายงานการตรวจวัดคุณภาพสิ่งแวดล้อม ซึ่งประกอบด้วยการตรวจวัดการตรวจวัดคุณภาพน้ำทิ้ง เพื่อให้เป็นไปตามมาตรการติดตามตรวจสอบผลกระทบสิ่งแวดล้อม โดยมีรายละเอียดดังตารางที่ 3-1

### 3. การตรวจวัดคุณภาพน้ำทิ้ง

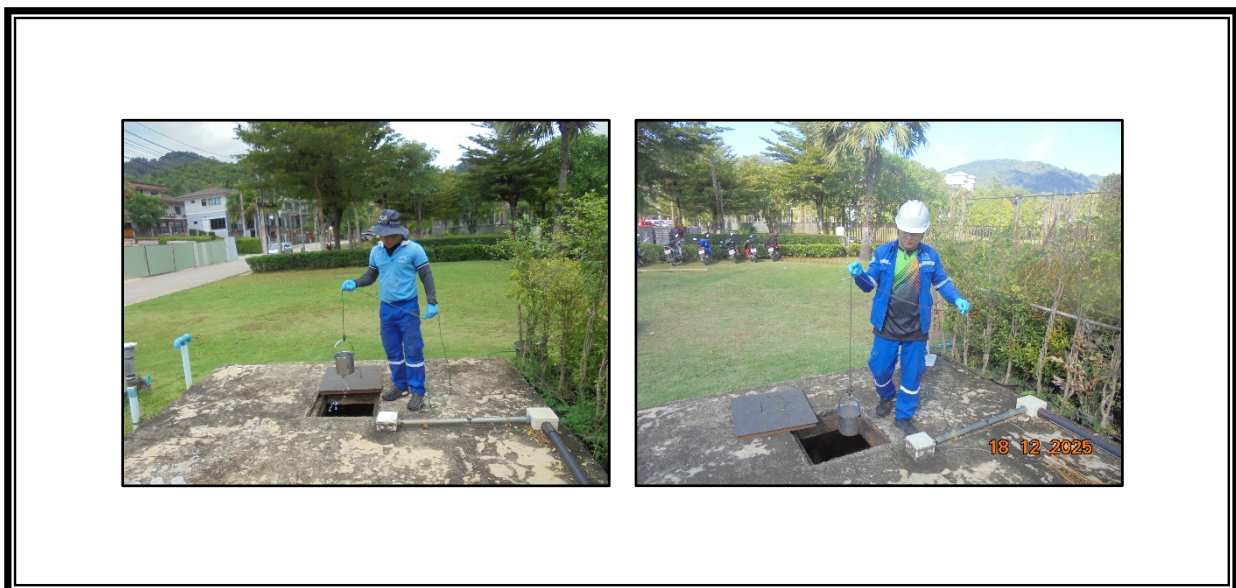
รูปที่ 3.3-1 จุดตรวจวัดคุณภาพน้ำทิ้ง บริเวณน้ำเสียก่อนเข้าระบบบำบัด

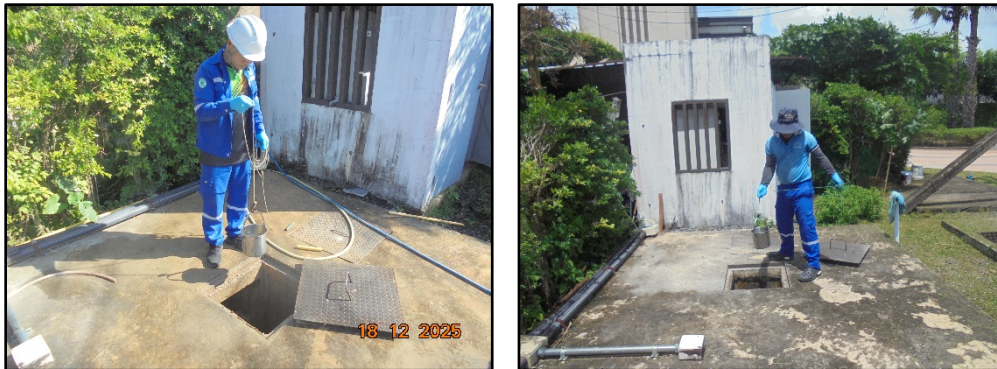
รูปที่ 3.3-2 จุดตรวจวัดคุณภาพน้ำทิ้ง บริเวณน้ำทิ้งที่ผ่านการบำบัด
