รายงานผลการปฏิบัติตาม  
มาตรการป้องกันและแก้ไขผลกระทบสิ่งแวดล้อม  
และมาตรการติดตามตรวจสอบคุณภาพสิ่งแวดล้อม  
ระยะดำเนินการ

อาคารชุด เดอะวิว  
เจ้าของ นิติบุคคลอาคารชุด เดอะวิว  
ประจำเดือน กรกฎาคม – ธันวาคม พ.ศ. 2568

**รายงานผลการปฏิบัติตามมาตรการป้องกันและแก้ไขผลกระทบสิ่งแวดล้อม  
และมาตรการติดตามตรวจสอบผลกระทบสิ่งแวดล้อม  
โครงการอาคารชุด เดอะวิว**

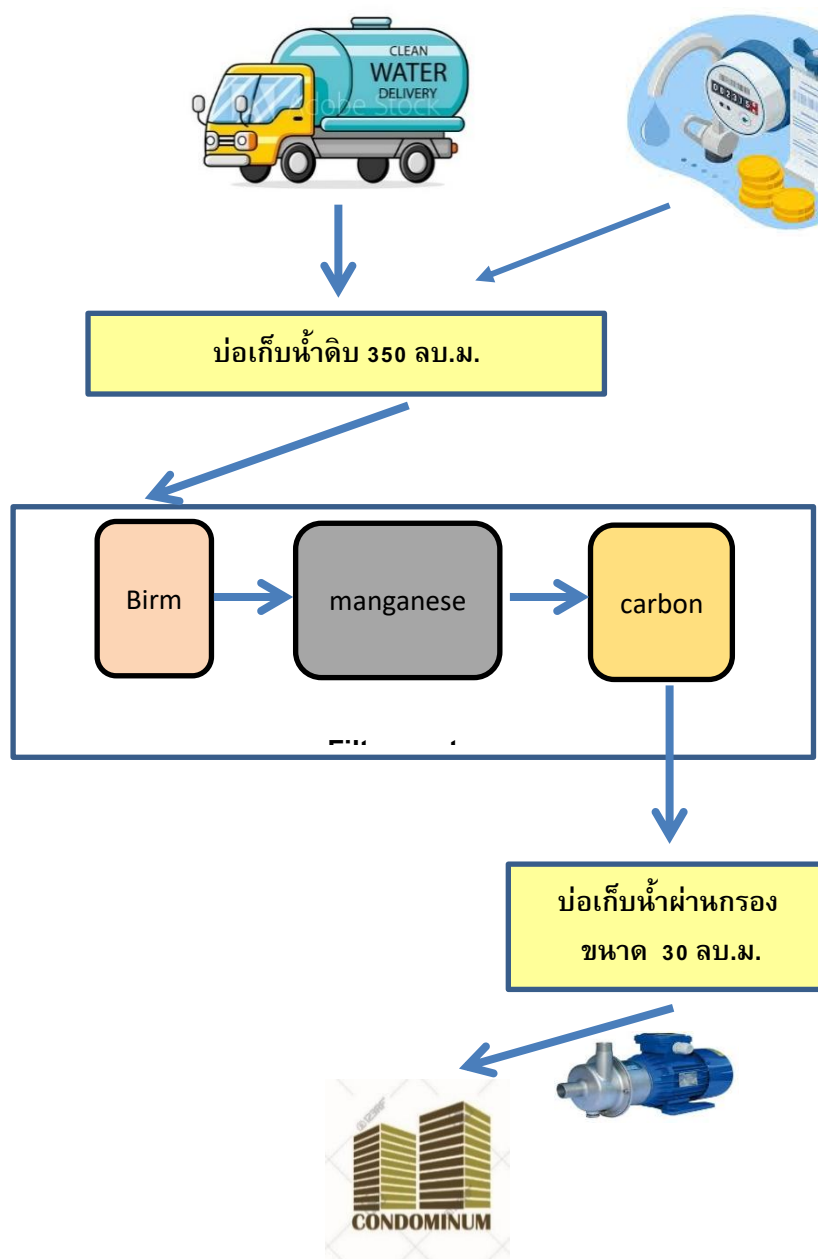
รูปที่ 1.3 ไดอะแกรมระบบปรับปรุงคุณภาพน้ำใช้

| เรื่อง | รายละเอียด |
|---|---|
| 2.2 การปรับปรุงคุณภาพน้ำใช้ | <ul style="list-style-type: none"> <li>- น้ำดิบจากกรณน้ำ จะถูกรวบรวมเข้าถังเก็บน้ำดิบขนาด 350 ลบ.ม. จากนั้นจะผ่านระบบกรองน้ำ โดยประกอบด้วย สารกรอง Birm และสารกรองแมงกานีสสำหรับกำจัดเหล็กในน้ำ และสารกรองคาร์บอนเพื่อกำจัดสีและกลิ่นไม่พึงประสงค์ แล้วจะส่งไปเก็บในถังเก็บน้ำได้น้ำสำเร็จรูป ซึ่งอยู่ใต้อาคารส่วนบริการ</li> </ul> |

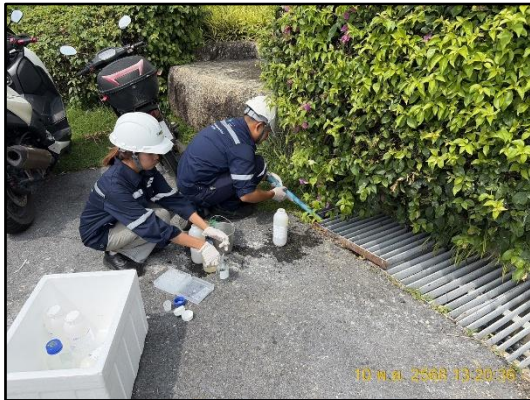
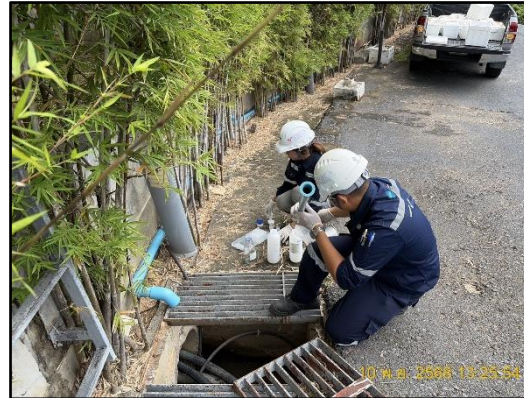
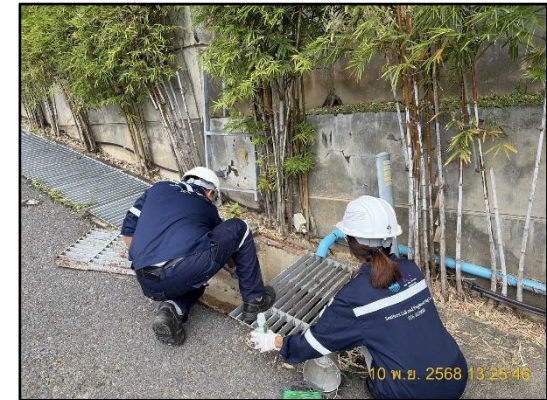
รูปที่ 3.1 จุดเก็บตัวอย่างน้ำทิ้งผ่านการบำบัด

จุดระบายน้ำทิ้ง  
จากตึก Building A,B,C หน้าป้ายโครงการ

จุดระบายน้ำทิ้ง  
จากตึก Building D,E,F

จุดระบายน้ำทิ้ง  
จากตึก Building G,H,I
