รายงานผลการปฏิบัติตาม
มาตรการป้องกันและแก้ไขผลกระทบสิ่งแวดล้อม
และมาตรการติดตามตรวจสอบคุณภาพสิ่งแวดล้อม
ระยะดำเนินการ

เจ้าของ บริษัท ภารีสา คอร์ปอเรชั่น จำกัด
ประจำเดือนกรกฎาคม – ธันวาคม พ.ศ. 2568

**รายงานผลการปฏิบัติตามมาตรการป้องกันและแก้ไขผลกระทบสิ่งแวดล้อม
และมาตรการติดตามตรวจสอบผลกระทบสิ่งแวดล้อม
โครงการ โรงแรมภารีสรา (ระยะดำเนินการ)**

๑. ชื่อโครงการ : โรงแรมภารีสรา

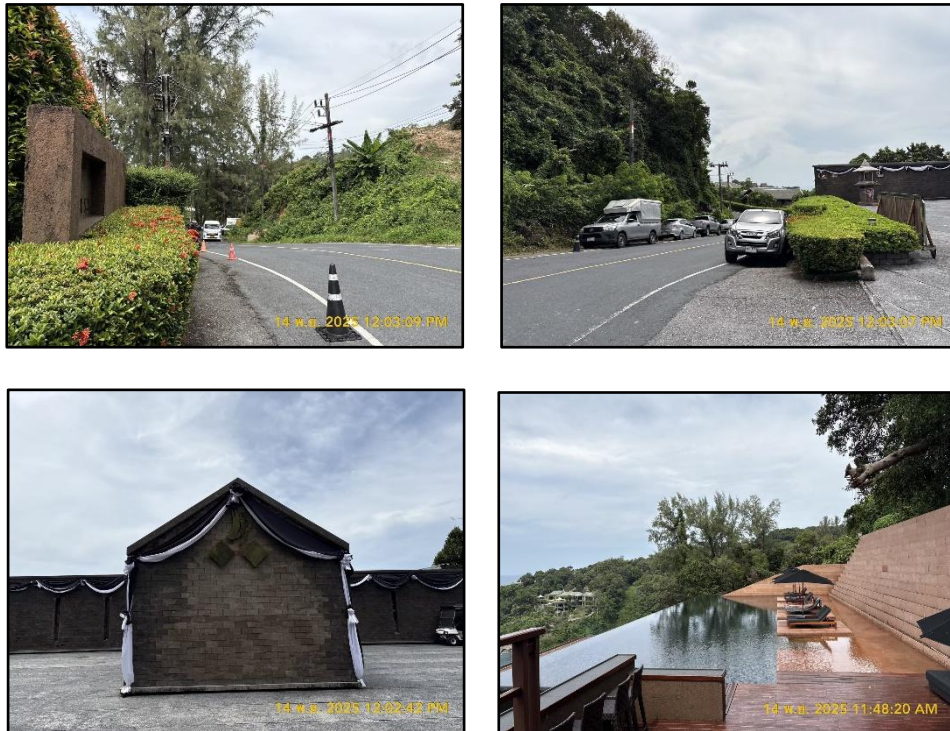
รูปที่ 1.1 พื้นที่โดยรอบโครงการ

สำหรับพื้นที่โครงการปัจจุบัน มีสภาพเป็นพื้นที่เนิน ซึ่งมีการก่อสร้างอาคารเรียบร้อยแล้ว และมีพืชพรรณชนิดต่างๆ ขึ้นปกคลุมอยู่ทั่วไป เช่น ต้นก้ามปู ต้นพลับพลึง ต้นไผ่ ต้นลีลาวดี ใบเตย ต้นมะลิ ต้นแก้ว ต้นโมกข์ ต้นชะพลู ข่าหลวงหลังลาย ต้นกล้วย พลูต่าง ต้นสน ต้นข่อย ต้นจิ้ง บอน ต้นเฟื่องฟ้า และต้นดาหลา เป็นต้น

ทั้งนี้ พื้นที่ทั่วไปโดยรอบโครงการในรัศมี 1 กิโลเมตร ส่วนใหญ่มีการใช้ประโยชน์เพื่อเป็นที่พักอาศัย เช่น โรงแรม รีสอร์ท อาคารพักอาศัยรวม และพื้นที่ว่างมีการครอบครอง เป็นต้น

โดยพื้นที่โครงการมีอาณาเขตติดต่อโดยรอบโครงการ ดังนี้

ทิศเหนือ	ติดต่อกับ	ถนนลาโย-นาคาเล และพื้นที่มีการครอบครอง
ทิศใต้	ติดต่อกับ	พื้นที่มีการครอบครอง
ทิศตะวันออก	ติดต่อกับ	พื้นที่มีการครอบครอง
ทิศตะวันตก	ติดต่อกับ	ทะเลอันดามัน

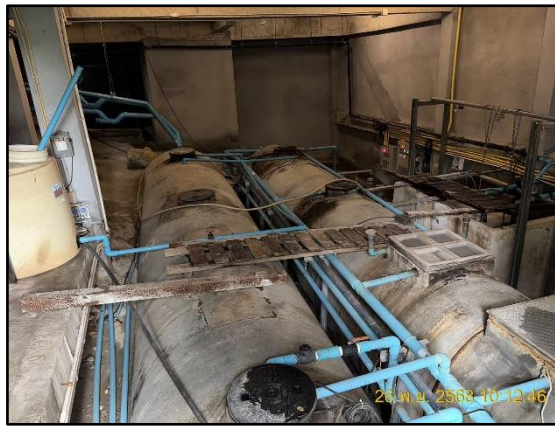
รูปที่ 1.4 ระบบบำบัดน้ำเสีย

ระบบบำบัดน้ำเสียของโครงการได้ถูกออกแบบให้สามารถรองรับปริมาณน้ำเสียที่มีค่าความสกปรกเข้า 250 มก./ล และมีประสิทธิภาพในการบำบัดน้ำเสียให้เหลือค่าความสกปรกไม่เกิน 30 มก./ล ซึ่งอยู่ในเกณฑ์มาตรฐานน้ำทิ้งอาคารประเภท ค โดยกำหนดให้ค่าความสกปรกในรูปบีโอดี ของน้ำทิ้งไม่เกิน 40 มก/ล ก่อนเข้าสู่บ่อตรวจคุณภาพน้ำทิ้งหลังจากนั้นปล่อยลงสู่บ่อกักเก็บน้ำทิ้งของโครงการ เพื่อนำกลับมาใช้ประโยชน์ภายในพื้นที่โครงการต่อไป

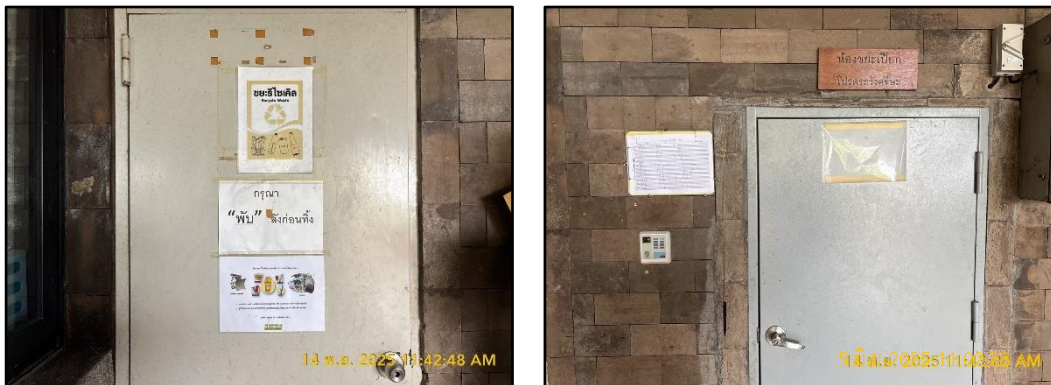
รูปที่ 1.5 ห้องพักขยะ

บริเวณที่พักมูลฝอยรวมของโครงการ จัดให้มีห้องพักมูลฝอยรวม ภายในแบ่งออกเป็นห้องพักมูลฝอยเปียก และมูลฝอยแห้ง ซึ่งอยู่บริเวณด้านข้างอาคารต้อนรับและร้านอาหารของโครงการ

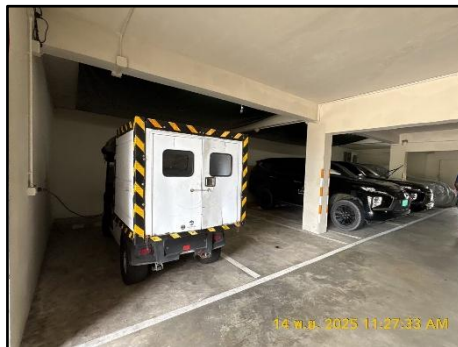
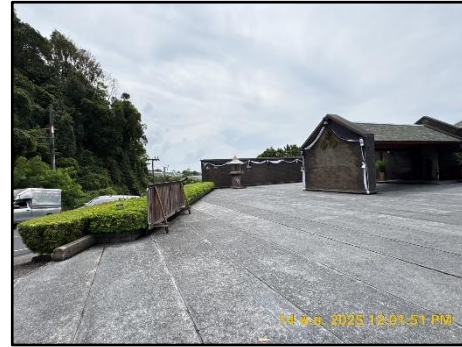
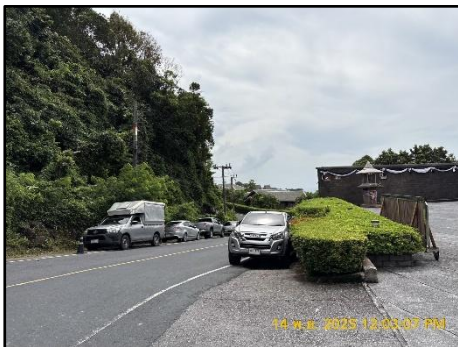
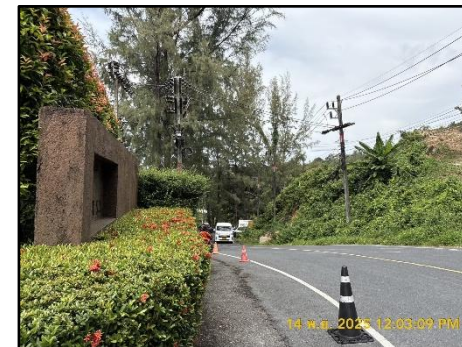
รูปที่ 1.8 การคมนาคมและที่จอดรถของโครงการ

จำนวนที่จอดรถ สำหรับจำนวนที่จอดรถยนต์นั้น มีจำนวน 7 คัน ซึ่งเป็นไปตามที่กฎหมายกำหนด และเพียงพอต่อผู้พักอาศัย

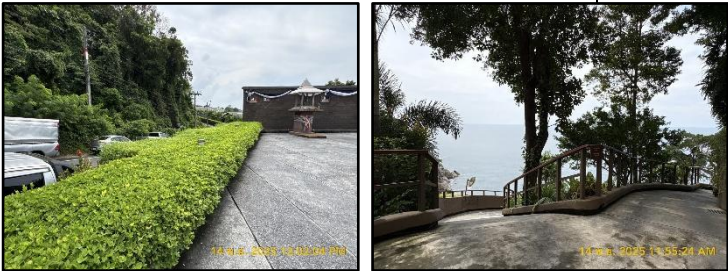
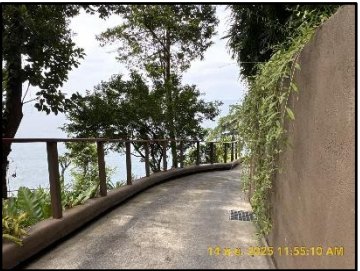
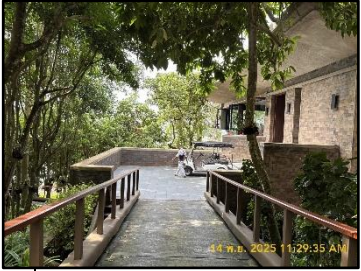
5. เจ้าหน้าที่ของโครงการ จะต้องดูแลการจราจรให้ จอดเฉพาะในจุดที่จัดให้จอดเท่านั้นเนื่องจากหากจอด ทั่บสนามหญ้า หรือที่อื่นที่ไม่ใช่ที่จอดรถ อาจทำให้เกิด การพังทลายของดิน

5. ปฏิบัติตามมาตรการ โครงการมีเจ้าหน้าที่รักษา ความปลอดภัยคอยอำนวยความสะดวกเรื่องที่จะจอด รถและบริเวณจอดรถแก่ผู้มาติดต่อหรือผู้เข้าพัก อาศัย

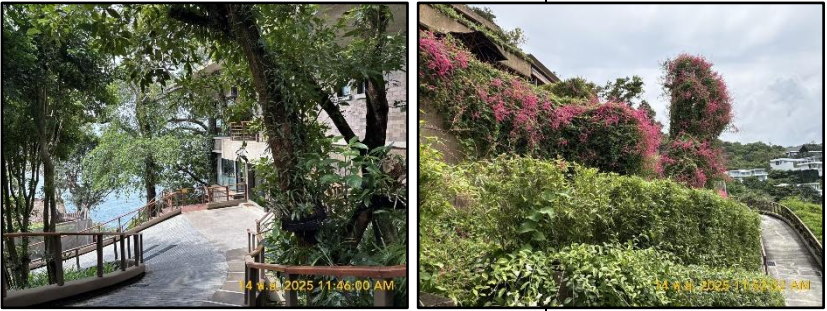
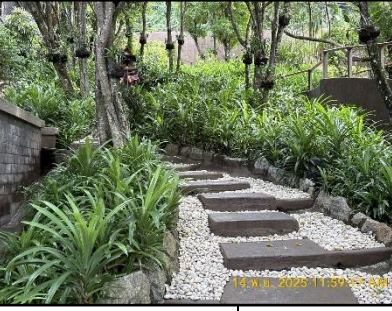
1. ปฏิบัติตามมาตรการ โครงการปลูกไม้ดอก ไม้ ประดับ ในบริเวณพื้นที่ว่าง และมีแผนคนสวนเป็น ผู้รับผิดชอบดูแลรักษา

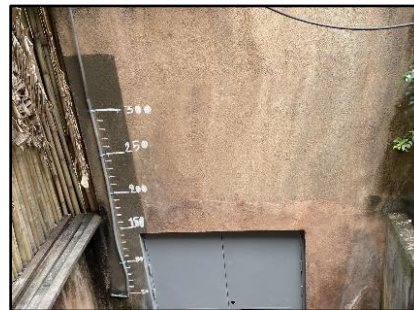
ทรัพยากรสิ่งแวดล้อมและคุณค่าต่างๆ / ผลกระทบต่อสิ่งแวดล้อมที่สำคัญ	มาตรการป้องกันและแก้ไขผลกระทบต่อสิ่งแวดล้อม	การปฏิบัติตามเงื่อนไข	ปัญหาและอุปสรรค
3. คุณค่าการใช้ประโยชน์ของมนุษย์ 3.1 การใช้น้ำ ในระยะดำเนินการจะซื้อน้ำจากรถน้ำเอกชนเป็นแหล่งน้ำหลัก โดยน้ำจะถูกสูบเข้าสู่บ่อเก็บน้ำดิบ เพื่อพักน้ำก่อนเข้าสู่กระบวนการปรับปรุงคุณภาพน้ำ แล้วปล่อยเข้าสู่บ่อเก็บน้ำดี หลังจากนั้นจะปล่อยเข้าสู่ส่วนต่างๆของอาคารต่อไป ซึ่งจะสามารถสำรองน้ำไว้ได้ หากน้ำไม่เพียงพอ ซึ่งจะทำให้มีเวลาเพียงพอที่จะหาน้ำสำรองจากแหล่งน้ำอื่นมาทดแทนได้ สำหรับกิจกรรมการใช้น้ำนั้น ส่วนมากเป็นการใช้สำหรับการชำระล้างร่างกาย การรดน้ำส้วม การซักผ้า เป็นหลัก ไม่มีกิจกรรมใดที่ต้องใช้น้ำในปริมาณมากต่ออย่างใด	1. ต้องดูแลปริมาณน้ำในถังเก็บน้ำอย่างสม่ำเสมอ และมีการเตรียมจัดหาแหล่งน้ำสำรอง เช่น ซื้อน้ำจากรถน้ำรองรับน้ำฝนไว้ใช้ เป็นต้น 2. ธรณรงค์และประชาสัมพันธ์ให้ผู้ใช้เข้าพักอาศัยช่วยกันประหยัดน้ำ	1. ปฏิบัติตามมาตรการ โครงการมีถังเก็บน้ำขนาด 300 ลบ.ม. ซึ่งเพียงพอสำหรับปริมาณการใช้น้ำของโครงการทั้งหมด

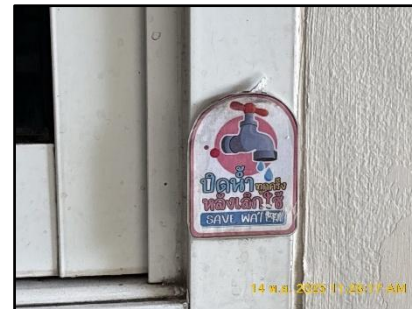
2. ปฏิบัติตามมาตรการ โครงการมีป้ายประชาสัมพันธ์ให้พนักงานและผู้ใช้เข้าพักช่วยกันประหยัดน้ำ

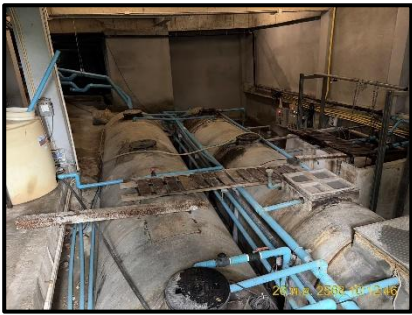
3.3 การจัดการน้ำเสียและคุณภาพน้ำเสีย เมื่อเปิดดำเนินโครงการ ได้จัดให้มีระบบบำบัดน้ำเสียชนิดติดอยู่กับที่ (on site) เป็นถังบำบัดน้ำเสียสำเร็จรูปน้ำทิ้งผ่านการบำบัดแล้วจนเหลือค่าความสกปรก ไม่เกิน 30 มก./ล จะถูกสูบเข้าสู่บ่อเก็บน้ำทิ้ง เพื่อนำกลับมาใช้ประโยชน์ภายในพื้นที่โครงการ ฉีดล้างถนน และฉีดฝุ่นภายในพื้นที่โครงการ เป็นต้น	<p>1. ติดตั้งระบบบำบัดน้ำเสียให้ถูกต้องตามหลักวิชาการวิศวกรรมสุขาภิบาล</p>	<p>1. ปฏิบัติตามมาตรการ โครงการมีระบบบำบัดน้ำเสียถูกต้องตามหลักสุขาภิบาล ตามที่ได้ออกแบบไว้</p>

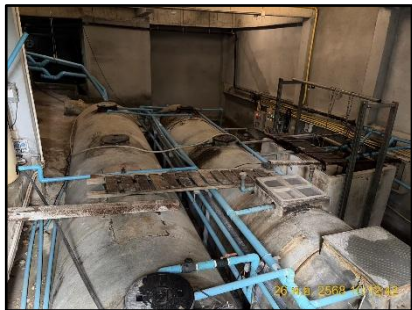
ทฤษฎาการลิ่งแวดลือมและควนค่าต่างๆ / ผลกระทบต่อลิ่งแวดลือมที่ล้าคัญ	มาตรการปรือกันและแก้ไขผลกระทบลิ่งแวดลือม	การปรือบฏิตตามเงือไน	ปญหาและ อุปสรรค
	<p>2. น้าเสียจากกิจกรรมต่างๆในโครงการ ต้องผ่านระบบบ้าบดน้ำเสียทุกชั้นตอนก่อนปล่อยทิ้ง</p> <p>3. รณรงค์และประชาลัมพันธ์ไม่ให้การทิ้งวัสดุหรือลิ่งอื่นใดที่ยือยสลายไม่ได้ลงในโกส้วม ันเป็นสาเหตุทำให้ประสิทธิภาพของระบบบ้าบดน้ำเสีย ลดลง เกิดการอุดตันในลันท่อ</p> <p>4. ตรวจสอบระบบบ้าบดน้ำเสียให้มีประสิทธิภาพดืออยู่เสมอ โดยการตรวจสอบคุณภาพน้ำในบ่อตรวจสอบคุณภาพน้ำเป็นปรระจำ ในเดือนนกรฤาควม และเดือนันวาคมของทุกปี พร้อมทั้งเสนอผลการตรวจสอบวิเคราะห์ที่เกี่ยวข้องอย่างลุ่มล้าเสมอ</p>	<p>2. ปรือบฏิตตามมาตรการ น้าเสียจากกิจกรรมต่างๆในโครงการ ต้องผ่านระบบบ้าบดน้ำเสียทุกชั้นตอน และนอกจากนี้ยังมีการเติมคลอรีนเพื่อฆ่าเชื้อก่อนน้ากลับมาใช้สำหรับรดน้ำพื้นที่สีเขียว</p>

<p>3. ปรือบฏิตตามมาตรการ โครงการติดบ้ายประชาลัมพันธ์ ห้ามผู้พักอาศัยทิ้งเศษวัสดุ เช่น ผ้าอนามัย หรือ วัสดุอื่นที่ยือยสลายยากลงชักโครก</p> <p>4. ปรือบฏิตตามมาตรการ โครงการมือพนกวิศวกรรมเป็นผู้ดูแลตรวจสอบระบบบ้าบดน้ำเสียให้มีประสิทธิภาพดืออยู่เสมอ และนอกจากนี้ยังมีการว่าจ้างให้บริษัทเอกชนเข้ามาเก็บตัวอย่างเพื่อน้าไปวิเคราะห์ทุกเดือน จากผลการวิเคราะห์พบมีบางพารามิเตอร์ไม่เป็นไปตามมาตรฐาน ซึ่งทางโครงการกำลังเร่ง</p>	<p>- ไม่มีปญหาและอุปสรรค</p> <p>- ไม่มีปญหาและอุปสรรค</p> <p>- ไม่มีปญหาและอุปสรรค</p>

ทรัพยากรสิ่งแวดลอมและคุณค่าต่างๆ / ผลกระทบต่อสิ่งแวดลอมที่สำคัญ	มาตรการป้องกันและแกไขผลกระทบสิ่งแวดลอม	การปฏิบัติตามเงื่อนไข	ปัญหาและอุปสรรค
		ดำเนินการแกไขการทำงานของระบบบำบัดน้ำเสียให้สามารถบำบัดน้ำเสียให้ผ่านมาตรฐาน โดยจะรายงานให้ทราบในรายงานเล่มถัดไป ผลวิเคราะห์น้ำ แสดงดังภาคผนวก ค

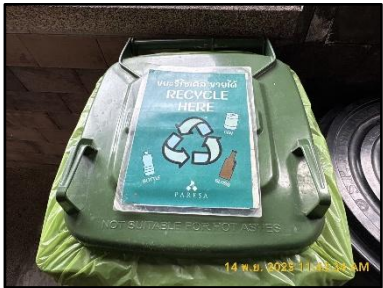
ทรัพยากรสิ่งแวดลอมและคุณค่าต่างๆ / ผลกระทบตอส่แวดลอมที่สำคัญ	มาตรการป้องกันและแกไขผลกระทบสิ่งแวดลอม	การปฏิบัติตามเงื่อนไข	ปัญหาและอุปสรรค
ความสะอาดบริเวณทั่วไปภายในโครงการ ในแต่ละวัน แม่บ้านจะทำการเก็บรวบรวมขยะมูลฝอยจากห้องพักแต่ละ ห้องของแต่ละอาคาร และมูลฝอยจากอาคารต่างๆ ใน บริเวณทั่วไป ก่อนนำไปคัดแยกมูลฝอยที่สามารถนำ กลับมาใช้ใหม่จะถูกรวบรวมเพื่อนำไปขาย ส่วนมูลฝอยที่ไม่ สามารถกลับมาใช้ใหม่เก็บรวบรวมใส่ถุงดำและมัดปากถุง อย่างมิดชิดก่อนนำไปทิ้งยังห้องพักลมูฝอยรวมของโครงการ เพื่อรอรถเก็บขนของเอกชนเข้ามาจัดเก็บไปกำจัดยังสถานที่ กำจัดมูลฝอยรวมของจังหวัดภูเก็ตต่อไป	<p>2. มีการคัดแยกประเภทมูลฝอย เป็นมูลฝอยประเภท ที่สามารถนำกลับมาใช้ใหม่ได้ และมูลฝอยที่ไม่ สามารถนำกลับมาใช้ใหม่ได้</p> <p>3. ควรมีการทำความสะอาดถังรองรับมูลฝอยอย่าง สม่ำเสมอ และตรวจสอบดูแลสภาพของถังรองรับมูล ฝอยบริเวณต่างๆของโครงการให้มีสภาพดีอยู่เสมอ</p> <p>4. ควรเลือกใช้ชนิดของถังรองรับมูลฝอยที่มีความ แข็งแรง ทนทาน มีฝาปิดมิดชิด สามารถป้องกันแมลง หรือสัตว์เข้าไปในถังได้</p> <p>5. รมรงค้ให้ผู้พักอาศัยช่วยกันแยกประเภทมูลฝอย ก่อนทิ้งลงในถังขยะ ติดป้ายแยกขยะมูลฝอย</p>	<p>2. ปฏิบัติตามมาตรการ โครงการมีแผนแม่บ้านทำ การคัดแยกประเภทมูลฝอย เป็นมูลฝอยประเภทที่ สามารถนำกลับมาใช้ใหม่ได้ และมูลฝอยที่ไม่ สามารถนำกลับมาใช้ใหม่ได้</p> <p>3. ปฏิบัติตามมาตรการ โครงการมีแผนแม่บ้านทำ ความสะอาดถังรองรับมูลฝอยอย่างสม่ำเสมอ</p> <p>4. ปฏิบัติตามมาตรการ โครงการเลือกใช้ชนิดของถัง รองรับมูลฝอยที่มีความแข็งแรง ทนทาน มีฝาปิด มิดชิด สามารถป้องกันแมลงหรือสัตว์เข้าไปในถังได้</p> <p>5. ปฏิบัติตามมาตรการ โครงการรณรงค์ให้ผู้พัก อาศัยช่วยกันแยกประเภทมูลฝอยก่อนทิ้งลงในถัง ขยะ ติดป้ายแยกขยะมูลฝอย</p>

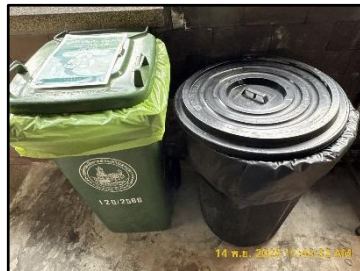
ทรัพยากรสิ่งแวดล้อมและคุณค่าต่างๆ / ผลกระทบต่อสิ่งแวดล้อมที่สำคัญ	มาตรการป้องกันและแก้ไขผลกระทบสิ่งแวดล้อม	การปฏิบัติตามเงื่อนไข	ปัญหาและอุปสรรค
	<p>6. การเก็บรวบรวมมูลฝอยในแต่ละวัน จะต้องให้เสร็จก่อนเวลาที่รถเก็บขนฯ จะเข้ามาเก็บขน</p> <p>7. ถังรองรับมูลฝอยจะต้องมีถุงดำรองรับอยู่เสมอ เพื่อความสะดวกในการเก็บขน</p> <p>8. มีการล้างทำความสะอาดห้องพักมูลฝอย เป็นประจำทุกวัน</p>	<p>6. ปฏิบัติตามมาตรการ โครงการมีแผนแม่บ้านเก็บรวบรวมมูลฝอยในแต่ละวัน ให้ต้องให้เสร็จก่อนเวลาที่รถเก็บขนฯ จะเข้ามาเก็บขน</p> <p>7. ปฏิบัติตามมาตรการ ถังรองรับมูลฝอยมีถุงดำรองรับ เพื่อความสะดวกในการเก็บขน</p>

<p>8. ปฏิบัติตามมาตรการ โครงการมีแผนแม่บ้านล้างทำความสะอาดห้องพักมูลฝอย เป็นประจำ</p>	<p>- ไม่มีปัญหาและอุปสรรค</p> <p>- ไม่มีปัญหาและอุปสรรค</p> <p>- ไม่มีปัญหาและอุปสรรค</p>
<p>3.5 การใช้ไฟฟ้า</p> <p>ในระยะดำเนินการโครงการ จะจ่ายกระแสไฟฟ้าให้กับอุปกรณ์ไฟฟ้า เครื่องใช้ไฟฟ้า และสิ่งอำนวยความสะดวกต่างๆภายในแต่ละส่วนเป็นหลัก สำหรับอุปกรณ์ไฟฟ้าต่างๆภายในโครงการได้ใช้ชนิดที่ประหยัดพลังงานเพื่อเป็นการประหยัดค่าไฟฟ้าให้กับโครงการ โดยกระแสไฟฟ้าจะถูกจ่ายเข้าสู่ห้องพักของโครงการเป็นสำคัญ โดยไม่มี</p>	<p>1. ดูแลการใช้ไฟฟ้าให้มีประสิทธิภาพและประหยัดพลังงานให้มากที่สุด</p> <p>2. รณรงค์ให้ผู้พักอาศัยช่วยกันประหยัดไฟฟ้า และติดป้ายให้ช่วยกันประหยัดไฟฟ้าภายในห้องพัก และทุกจุดที่มีการใช้ไฟฟ้า</p>	<p>1. ปฏิบัติตามมาตรการ โครงการมีแผนวิศวกรรมเป็นผู้ดูแลเครื่องใช้ไฟฟ้าให้มีประสิทธิภาพอยู่เสมอ</p> <p>2. ปฏิบัติตามมาตรการ โครงการติดป้ายประชาสัมพันธ์ช่วยกันประหยัดไฟฟ้าไว้จุดที่มีการใช้ไฟฟ้า</p>	<p>- ไม่มีปัญหาและอุปสรรค</p> <p>- ไม่มีปัญหาและอุปสรรค</p>

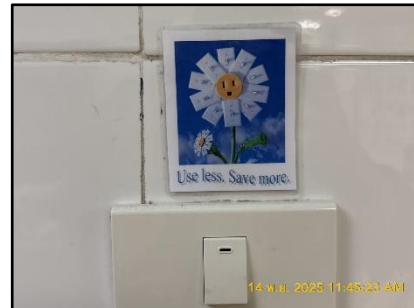
ทรัพยากรสิ่งแวดลอมและคุณค่าต่างๆ / ผลกระทบต่อสิ่งแวดลอมที่สำคัญ	มาตรการป้องกันและแกไขผลกระทบสิ่งแวดลอม	การปฏิบัติตามเงื่อนไข	ปัญหาและอุปสรรค
กิจกรรมอื่นๆที่ต้องใช้กระแสไฟฟ้าในปริมาณมาก เช่น กิจกรรมเพื่อบันทึง ผับ บาร์ คาราโอเกะ เป็นต้น	<p>3. เลือกใช้อุปกรณ์ไฟฟ้าที่ประหยัดพลังงาน มาตรฐานของกรมส่งเสริมพลังงาน</p> <p>4. หมั่นตรวจสอบระบบไฟฟ้า และอุปกรณ์ไฟฟ้าต่างๆให้อยู่ในสภาพพร้อมใช้งานได้อยู่เสมอ</p> <p>5. มีการติดป้ายบอกเวลาเปิด-ปิดไฟในจุดที่มีการใช้ร่วมกัน เช่น บริเวณโถงทางเดิน โถงบันได</p> <p>6. การต่อสายไฟของโครงการ จะต้องมีการต่อสายดินเพื่อปล่อยประจุไฟฟ้าลงสู่ดิน อันจะช่วยลดความรุนแรงลงได้ หากเกิดไฟช็อต ไฟรั่ว</p>

<p>3. ปฏิบัติตามมาตรการ โครงการเลือกใช้อุปกรณ์ไฟฟ้าที่ประหยัดพลังงาน</p> <p>4. ปฏิบัติตามมาตรการ โครงการมีแผนวิศวกรรมเป็นผู้ดูแลหมั่นตรวจสอบระบบไฟฟ้า และอุปกรณ์ไฟฟ้าต่างๆให้อยู่ในสภาพพร้อมใช้งานได้</p> <p>5. ปฏิบัติตามมาตรการ โครงการติดป้ายบอกเวลาเปิด-ปิดไฟในจุดที่มีการใช้ร่วมกัน</p> <p>6. ปฏิบัติตามมาตรการ โครงการต่อสายไฟของโครงการ จะต้องมีการต่อสายดิน เพื่อปล่อยประจุไฟฟ้าลงสู่ดิน</p>	<p>- ไม่มีปัญหาและอุปสรรค</p> <p>- ไม่มีปัญหาและอุปสรรค</p> <p>- ไม่มีปัญหาและอุปสรรค</p> <p>- ไม่มีปัญหาและอุปสรรค</p>

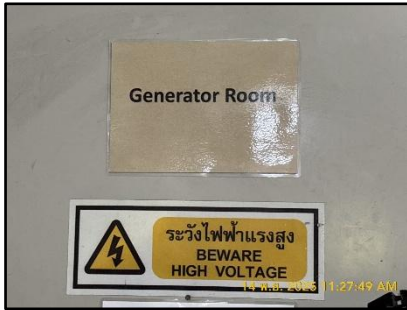
ทรัพยากรสิ่งแวดลอมและคุณค่าต่างๆ / ผลกระทบต่อสิ่งแวดลอมที่สำคัญ	มาตรการป้องกันและแกไขผลกระทบสิ่งแวดลอม	การปฏิบัติตามเงื่อนไข	ปัญหาและอุปสรรค
	<p>7. การติดตั้งหลอดไฟสนาม ควรเลือกใช้สวิตช์บังคับแบบใช้แสงสว่าง (photo switch cell)</p> <p>8. โครงการควรมีการว่าจ้างช่างไฟฟ้าประจำภายในโครงการอย่างน้อย 1 คน</p> <p>9. ด้านข้างห้องควบคุมระบบไฟฟ้า จะต้องมีการติดป้ายเตือนอันตรายผู้ที่ผ่านไป-มา</p>	<p>7. ปฏิบัติตามมาตรการ การติดตั้งหลอดไฟสนาม ควรเลือกใช้สวิตช์บังคับแบบใช้แสงสว่าง</p> <p>8. ปฏิบัติตามมาตรการ โครงการมีช่างไฟฟ้าประจำภายในโครงการอย่างน้อย 1 คน</p> <p>9. ปฏิบัติตามมาตรการ โครงการมีการติดป้ายเตือนอันตรายผู้ที่ผ่านไป-มา</p>

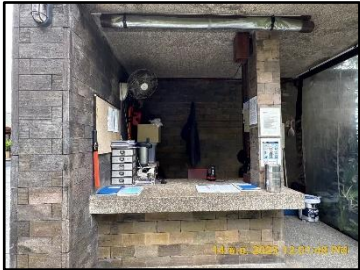
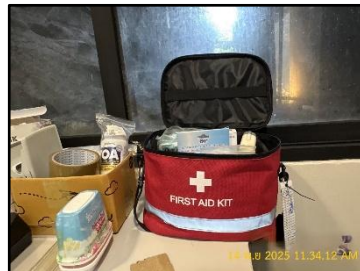
ทรัพยากรสิ่งแวดล้อมและคุณค่าต่างๆ / ผลกระทบต่อสิ่งแวดล้อมที่สำคัญ	มาตรการป้องกันและแก้ไขผลกระทบสิ่งแวดล้อม	การปฏิบัติตามเงื่อนไข	ปัญหาและอุปสรรค
<p>4.2 ความปลอดภัย</p> <p>ในช่วงดำเนินการ จะมีผู้พักอาศัยมากขึ้น ซึ่งอาจมาจากต่างสถานที่ ต่างวัฒนธรรม อาจก่อให้เกิดปัญหาด้านความปลอดภัยในทรัพย์สินได้ แต่เนื่องจากโครงการมีเจ้าหน้าที่รักษาความปลอดภัย จึงคาดว่าจะลดปัญหาดังกล่าวได้</p>	<p>1. ควรจัดให้มีพนักงานรักษาความปลอดภัย เพื่อคอยดูแลความปลอดภัยในโครงการตลอด 24 ชั่วโมง</p> <p>2. จัดชุดปฐมพยาบาลไว้ในโครงการอย่างน้อย 1 ชุด เพื่อใช้ในกรณีฉุกเฉิน</p>	<p>1. ปฏิบัติตามมาตรการ โครงการมีเจ้าหน้าที่รักษาความปลอดภัยภายในโครงการทั้งหมด 4 คน โดยแบ่งออกเป็น ตอนกลางวัน 2 คน และ กลางคืน 2 คน</p>

<p>2. ปฏิบัติตามมาตรการ ชุดปฐมพยาบาลไว้ในโครงการอย่างน้อย 1 ชุด</p>

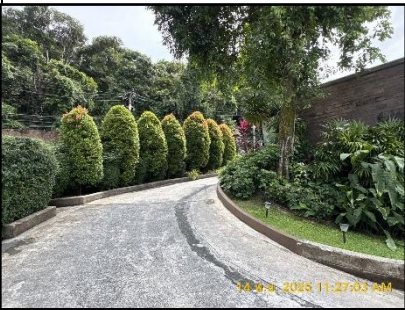
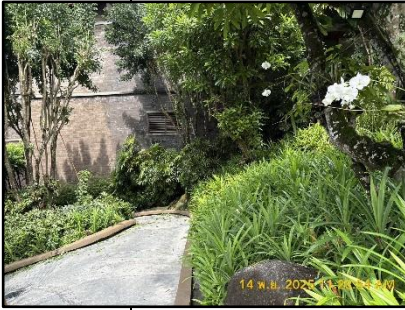
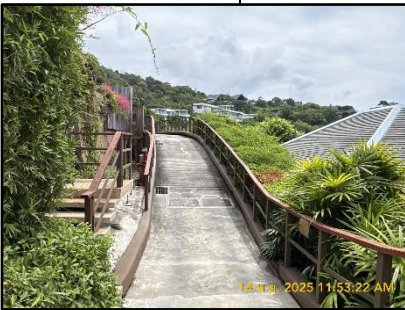
<p>2. ไม้ดอก ไม้ประดับจะต้องมีการดูแล บำรุงรักษาให้อยู่ในสภาพอุดมสมบูรณ์อยุ่เสมอ</p>	<p>1. ปฏิบัติตามมาตรการ โครงการปลูกไม้ดอก ไม้ประดับ เพื่อให้ร่มเงาและสร้างความสดชื่น</p>

<p>2. ปฏิบัติตามมาตรการ โครงการมีแผนคนสวนคอยดูแลไม้ดอก ไม้ประดับ ให้อยู่ในสภาพอุดม</p>

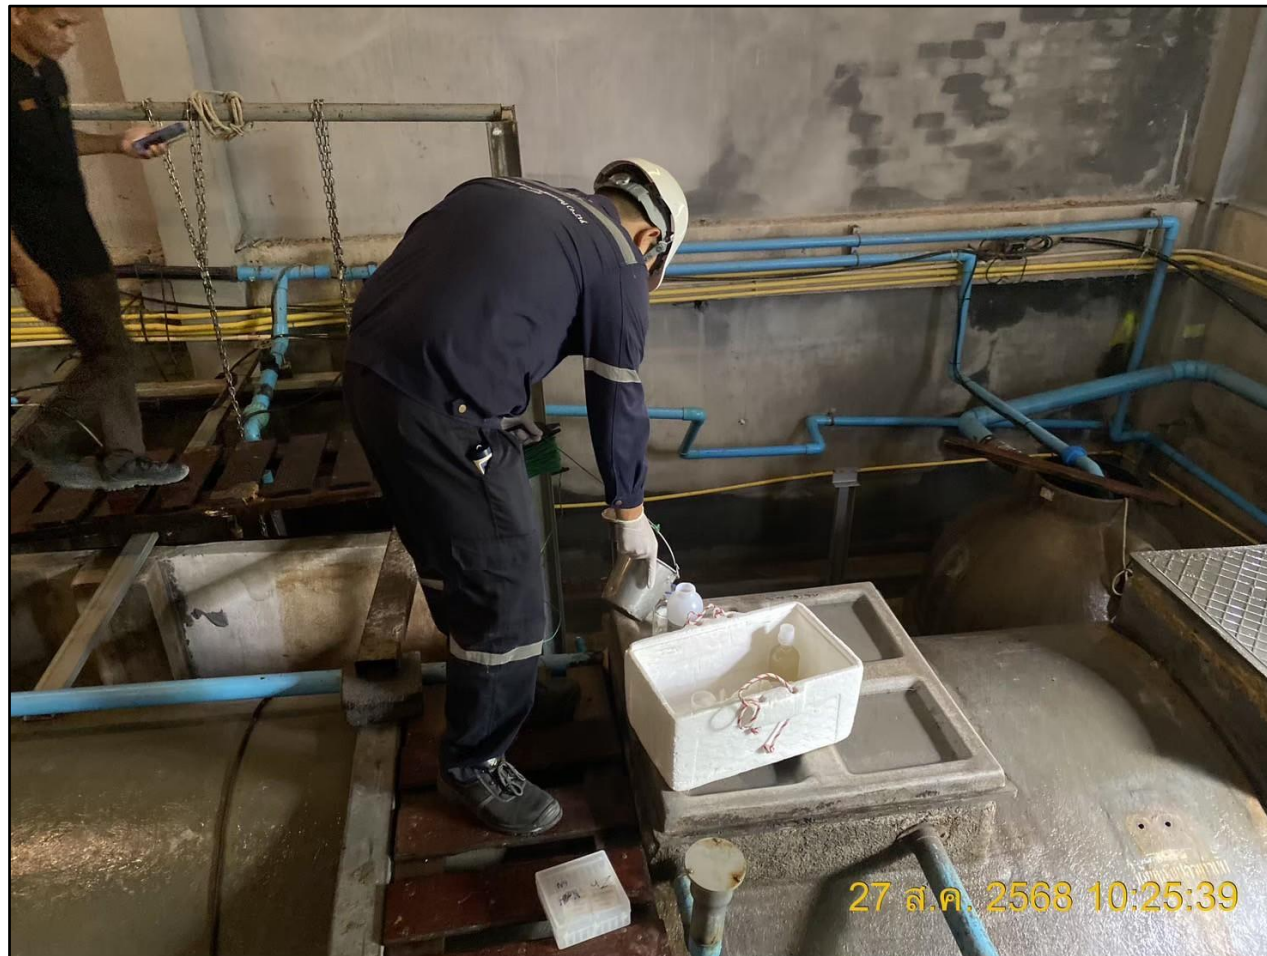
รูปที่ 3.1 จุดเก็บตัวอย่างน้ำทิ้งผ่านการบำบัด

ผลการตรวจวิเคราะห์คุณภาพน้ำทิ้ง ระหว่างปี พ.ศ. 2565 – 2568 พบว่า ผลการตรวจวิเคราะห์ส่วนใหญ่มีค่าเป็นไปตามเกณฑ์มาตรฐานสูงสุดตามมาตรฐานควบคุมการระบายน้ำทิ้งจากอาคารประเภท ค : โรงแรมที่มีจำนวนห้องสำหรับใช้เป็นห้องพักรวมกันทุกชั้นของอาคารหรือกลุ่มของ อาคารไม่เกิน 60 ประกาศกระทรวงทรัพยากรธรรมชาติและสิ่งแวดล้อม เรื่อง กำหนดมาตรฐานควบคุมการระบายน้ำทิ้งจากอาคารบางประเภทและบางขนาด ลงวันที่ 28 มิถุนายน 2567 ประกาศในราชกิจจานุเบกษาเล่มที่ 141 ตอนพิเศษ 233ง ลงวันที่ 27 สิงหาคม 2567 อย่างไรก็ตามน้ำทิ้งของโครงการที่ผ่านการบำบัดแล้วจะนำกลับมาใช้ประโยชน์ เช่นการรดน้ำต้นไม้ในพื้นที่สีเขียว แต่อย่างไรก็ตามทางบริษัทที่ปรึกษาแนะนำให้โครงการตรวจสอบประสิทธิภาพของระบบให้สามารถบำบัดน้ำเสียให้ได้ตามที่ได้ออกแบบไว้ทั้งหมด
