รายงานผลการปฏิบัติตาม  
มาตรการป้องกันและแก้ไขผลกระทบสิ่งแวดล้อม  
และมาตรการติดตามตรวจสอบคุณภาพสิ่งแวดล้อม  
ระยะดำเนินการ

โรงแรม บุติค รีสอร์ท  
เจ้าของ : บริษัท ควอลิตี้ เอ็กพอร์ต จำกัด  
ประจำเดือนมกราคม – ธันวาคม พ.ศ. 2568

**รายงานผลการปฏิบัติตามมาตรการป้องกันและแก้ไขผลกระทบสิ่งแวดล้อม  
และมาตรการติดตามตรวจสอบผลกระทบสิ่งแวดล้อม  
โรงแรม บุติค รีสอร์ท  
ระยะดำเนินการ**

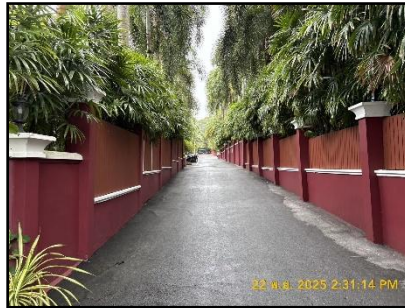
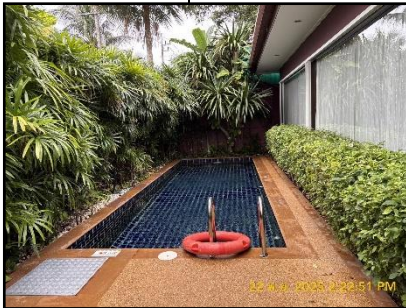
| องค์ประกอบทางสิ่งแวดล้อม / ผลกระทบต่อสิ่งแวดล้อม | มาตรการป้องกันและแก้ไขผลกระทบสิ่งแวดล้อม | การปฏิบัติตามมาตรการป้องกันและแก้ไขผลกระทบสิ่งแวดล้อม | ปัญหา อุปสรรคและข้อเสนอแนะ |
|---|---|---|---|
| <b>1.1 สภาพภูมิประเทศ</b><br>เมื่อเปิดดำเนินโครงการจะมีอาคาร ค.ส.ล. ชั้นเดียว จำนวน 15 อาคาร และอาคาร ค.ส.ล. 2 ชั้น จำนวน 2 อาคาร โดยภายในโครงการยังจัดให้มีพื้นที่สีเขียว ที่มีการปลูกไม้ยืนต้น ไม้ดอก และไม้ประดับ เพื่อสร้างความร่มรื่นและเกิดภูมิทัศน์ที่สวยงามขึ้น โดยจะคงสภาพเดิมก่อนการเปลี่ยนการใช้อาคาร และส่วนขยายให้มากที่สุด ซึ่งมีความสอดคล้องกับพื้นที่โดยรอบโครงการซึ่งเป็นชุมชนที่พักอาศัย การประกอบกิจกรรมภายในโครงการเป็นการพักอาศัยและการท่องเที่ยว ไม่มีกิจกรรมใดที่ทำให้ลักษณะภูมิประเทศเกิดการเปลี่ยนแปลงหรือเกิดการพังทลายของดินในบริเวณใกล้เคียง แต่ยังคง | 1. ปรับปรุงพื้นที่โครงการและบริเวณข้างเคียง ให้มีความกลมกลืนและใกล้เคียงกับสภาพภูมิประเทศเดิมมากที่สุด<br><br>2. ปลูกไม้ยืนต้น ไม้ดอก และไม้ประดับในบริเวณพื้นที่ว่างรอบๆ | 1. ปฏิบัติตามมาตรการ โครงการปรับปรุงพื้นที่ให้มีความกลมกลืนและใกล้เคียงกับสภาพภูมิประเทศเดิมมากที่สุด<br><br>2. ปฏิบัติตามมาตรการ โครงการปลูกไม้ยืนต้น ไม้ดอกและไม้ประดับในบริเวณพื้นที่ว่างรอบๆ | - ไม่มีปัญหาและอุปสรรค<br><br><br>- ไม่มีปัญหาและอุปสรรค |

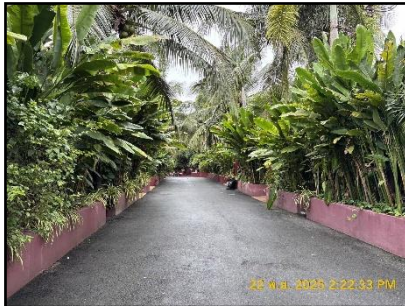
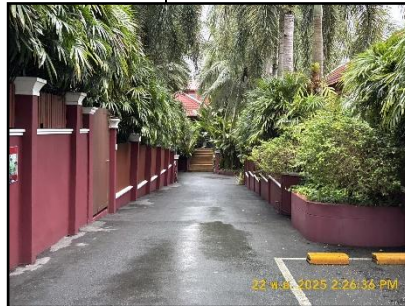
| องค์ประกอบทางสิ่งแวดล้อม / ผลกระทบต่อสิ่งแวดล้อม | มาตรการป้องกันและแก้ไขผลกระทบสิ่งแวดล้อม | การปฏิบัติตามมาตรการป้องกันและแก้ไขผลกระทบสิ่งแวดล้อม | ปัญหา อุปสรรคและข้อเสนอแนะ |
|---|---|---|---|
| ความกลมกลืนและสอดคล้องกับบริเวณพื้นที่ข้างเคียง ดังนั้น ในระยะดำเนินการจึงไม่ส่งผลกระทบต่อสิ่งแวดล้อมเปลี่ยนแปลงสภาพภูมิประเทศแต่อย่างใด | 3. โครงการและหมั่นบำรุงดูแลรักษาอยู่เสมอ | 3. ปฏิบัติตามมาตรการ โครงการมีคนสวนดูแลรักษาไม้ยืนต้น ไม้ดอก และไม้ประดับให้สวยงามอยู่เสมอ<br> | - ไม่มีปัญหาและอุปสรรค |

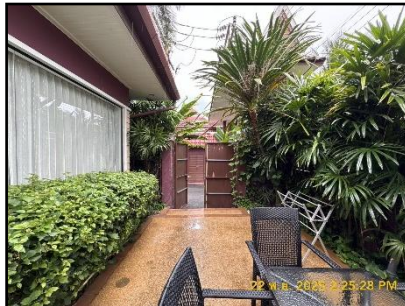
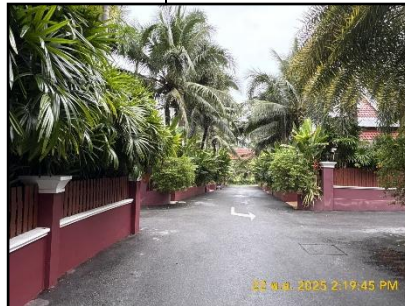
| องค์ประกอบทางสิ่งแวดล้อม / ผลกระทบต่อสิ่งแวดล้อม | มาตรการป้องกันและแก้ไขผลกระทบสิ่งแวดล้อม | การปฏิบัติตามมาตรการป้องกันและแก้ไขผลกระทบสิ่งแวดล้อม | ปัญหา อุปสรรคและข้อเสนอแนะ |
|---|---|---|---|
| <b>1.2 ทรัพยากรดิน</b><br>เมื่อเปิดดำเนินโครงการจะมีอาคารค.ส.ล. ชั้นเดียว จำนวน 15 อาคาร และอาคาร ค.ส.ล. 2 ชั้น จำนวน 2 อาคาร โดยภายในโครงการยังจัดให้มี พื้นที่สีเขียว ที่มีการปลูกไม้ยืนต้น ไม้ดอก และไม้ประดับ เพื่อปิดปกคลุม ดินป้องกันการพังทลายและกัดเซาะ และเป็นตัวช่วยดูดซับน้ำได้อีกทางหนึ่งด้วย รวมทั้งสร้างความร่มรื่นและเกิดภูมิทัศน์ที่สวยงามขึ้น นอกจากนี้โครงการจัดให้มีระบบรวบรวมและระบายน้ำฝนจากหลังคาถนน บริเวณโดยรอบพื้นที่โครงการ จะรวบรวมเข้าสู่บ่อหนองน้ำฝน ขนาด 4.00 x 17.00 x | 1. ปรับปรุงพื้นที่ว่างให้เป็นพื้นที่สีเขียว ที่มีการปลูกไม้ยืนต้น ไม้ดอก ไม้ประดับ เพื่อสร้างความร่มรื่นและเกิดภูมิทัศน์ที่สวยงามขึ้น | 1. ปฏิบัติตามมาตรการ ปรับปรุงพื้นที่ว่างให้เป็นพื้นที่สีเขียว ที่มีการปลูกไม้ยืนต้น ไม้ดอก ไม้ประดับ เพื่อสร้างความร่มรื่นและเกิดภูมิทัศน์ที่สวยงามขึ้น<br> | - ไม่มีปัญหาและอุปสรรค |

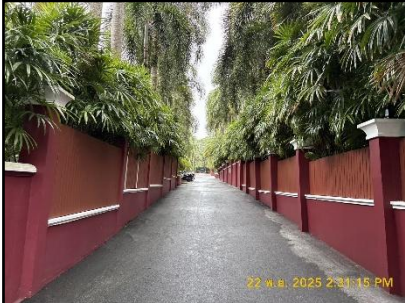
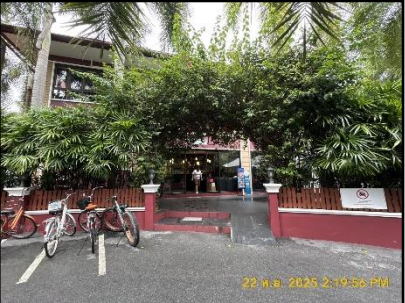
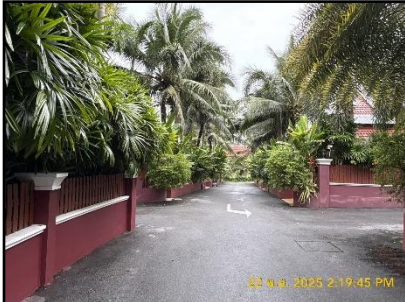
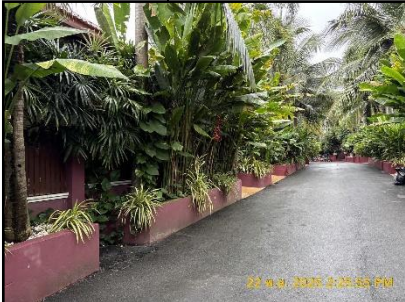
| องค์ประกอบทางสิ่งแวดล้อม / ผลกระทบต่อสิ่งแวดล้อม | มาตรการป้องกันและแก้ไขผลกระทบสิ่งแวดล้อม | การปฏิบัติตามมาตรการป้องกันและแก้ไขผลกระทบสิ่งแวดล้อม | ปัญหา อุปสรรคและข้อเสนอแนะ |
|---|---|---|---|
| <p>3.60 เมตร จำนวน 3 บ่อ มีปริมาตรประสิทธิผลรวมเท่ากับ 734.40 ลูกบาศก์เมตร และจะติดตั้งเครื่องสูบน้ำสำหรับนำน้ำในแต่ละบ่อหมุนวนรดน้ำต้นไม้ในพื้นที่สีเขียว (รวมพื้นที่น้ำซึมผ่านได้ของโครงการ) ภายในโครงการประมาณ 123.49 ลูกบาศก์เมตร/วัน</p> <p>สำหรับการประเมินอัตราการไหลของน้ำผิวดินก่อนและหลังพัฒนาโครงการ พบว่า อัตราการไหลของน้ำผิวดินที่เกิดขึ้น 3 ชั่วโมง มีอัตราการไหลของน้ำผิวดินก่อนมีการพัฒนาโครงการเท่ากับ 0.090 ลูกบาศก์เมตร/วินาที และอัตราการไหลของน้ำผิวดินหลังพัฒนาโครงการมีค่าเท่ากับ 0.181 ลูกบาศก์เมตร/วินาที ดังนั้น หลังจากมีการพัฒนาโครงการเมื่อมีฝนตก 3 ชั่วโมง จะทำให้มีปริมาณน้ำฝนส่วนเกินเกิดขึ้น 714.88 ลูกบาศก์เมตร (โครงการจัดให้มีบ่อหมุนวนน้ำฝน จำนวน 3 บ่อ มีปริมาตรรวม 734.40 ลูกบาศก์เมตร ซึ่งสามารถรองรับปริมาณน้ำส่วนเกินที่เกิดขึ้นได้ทั้งหมด) ทั้งนี้ ปริมาณน้ำส่วนเกินทั้งหมดจะปล่อยให้ซึมลงดินภายในบ่อหมุนวนแต่ละบ่อ โดย</p> | <p>2. ตรวจสอบและดูแลระบบระบายน้ำภายในพื้นที่โครงการให้มีประสิทธิภาพอยู่เสมอ เพื่อป้องกันการพังทลายของดิน</p> <p>3. มีการดูแล ทำความสะอาดพื้นที่โครงการ ให้สะอาดอยู่เสมอ เพื่อไม่ให้มีฝุ่นฟุ้งกระจาย</p> | <p>2. ปฏิบัติตามมาตรการ โครงการมีคนสวน ตรวจสอบและดูแลระบบระบายน้ำภายในพื้นที่โครงการให้มีประสิทธิภาพอยู่เสมอ</p> <p>3. ปฏิบัติตามมาตรการ คนสวนดูแลทำความสะอาดพื้นที่โครงการ ให้สะอาดอยู่เสมอ เพื่อไม่ให้มีฝุ่นฟุ้งกระจาย</p> <div data-bbox="1198 662 1601 965"> </div> <div data-bbox="1624 662 2027 965"> </div> <div data-bbox="1198 973 1601 1276"> </div> <div data-bbox="1624 973 2027 1276"> </div> | <p>- ไม่มีปัญหาและอุปสรรค</p> <p>- ไม่มีปัญหาและอุปสรรค</p> |

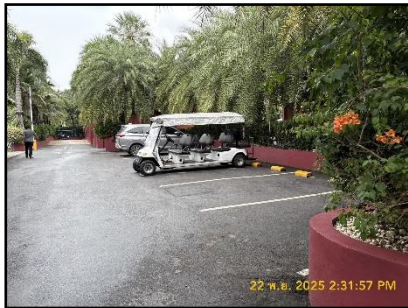
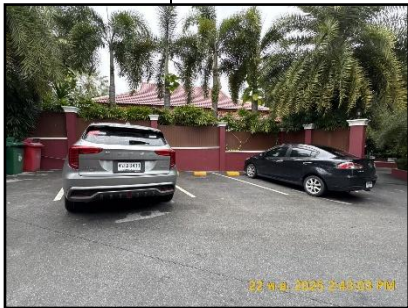
| องค์ประกอบทางสิ่งแวดล้อม / ผลกระทบต่อสิ่งแวดล้อม | มาตรการป้องกันและแก้ไขผลกระทบสิ่งแวดล้อม | การปฏิบัติตามมาตรการป้องกันและแก้ไขผลกระทบสิ่งแวดล้อม | ปัญหา อุปสรรคและข้อเสนอแนะ |
|---|---|---|---|
| <b>1.3 คุณภาพอากาศ</b><br>การดำเนินโครงการมีเพียงกิจกรรมการอยู่อาศัยเท่านั้น ไม่มีกิจกรรมที่ ก่อให้เกิดก๊าซพิษ เขม่า ฝุ่นละออง ที่จะทำให้เกิดอากาศเสียจนส่งผล กระทบต่อคุณภาพอากาศในชุมชน มีเพียงควันจากท่อไอเสียจากการใช้ ยานพาหนะของผู้พักอาศัยเท่านั้น ดังนั้น จะก่อให้เกิดผลกระทบอยู่ในระดับต่ำ | 1. จัดให้มีพื้นที่สีเขียวในโครงการเท่ากับ 1,636.68 ตารางเมตร เพื่อช่วยลดอุณหภูมิที่เกิดจาก ยานพาหนะที่เข้ามาในพื้นที่โครงการ<br><br>2. ติดป้ายให้ผู้พักอาศัย หรือผู้ที่มาติดต่อในโครงการดับเครื่องยนต์ทุก ครั้งในกรณีที่ไม่มี การขับเคลื่อน | 1. ปฏิบัติตามมาตรการ โครงการจัดให้มีพื้นที่สีเขียวเพื่อช่วยลดอุณหภูมิที่เกิดจาก ยานพาหนะที่เข้ามาในพื้นที่โครงการ<br><br> <br>2. ปฏิบัติตามมาตรการ โครงการได้ติดตั้งป้ายดับเครื่องยนต์ไว้บริเวณจอดรถ | - ไม่มีปัญหาและอุปสรรค<br><br><br><br><br><br><br><br><br><br>- ไม่มีปัญหาและอุปสรรค |

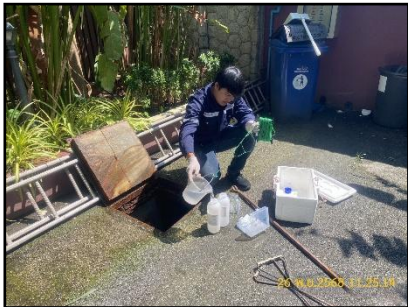
| องค์ประกอบทางสิ่งแวดล้อม / ผลกระทบต่อสิ่งแวดล้อม | มาตรการป้องกันและแก้ไขผลกระทบสิ่งแวดล้อม | การปฏิบัติตามมาตรการป้องกันและแก้ไขผลกระทบสิ่งแวดล้อม | ปัญหา อุปสรรคและข้อเสนอแนะ |
|---|---|---|---|
| <p>โครงการได้จัดให้มีระบบบำบัดน้ำเสียเป็นแบบเติมอากาศชนิดที่มีตัวกลางยึดเกาะ (ชั้นต้น) ถึงบำบัดน้ำเสียแบบผสมชนิดกรองไร้อากาศ และเติมอากาศผ่านผิวดักกลาง (บำบัดรวม) ได้ถูกออกแบบให้สามารถรองรับปริมาณน้ำเสียค่า BOD<sub>๕</sub> 250 มิลลิกรัม/ลิตร และมีประสิทธิภาพในการบำบัดน้ำเสียค่า BOD<sub>๕</sub> เท่ากับ 20 มิลลิกรัม/ลิตร ผ่านเกณฑ์มาตรฐานคุณภาพน้ำทิ้งจากอาคารประเภท ค ที่กำหนดให้ โรงแรม ตามกฎหมายว่าด้วยโรงแรมที่มีจำนวนห้องพัก รวมกันทุกชั้นใน อาคารหลังเดียวกันหรือหลาย หลังรวมกันไม่ถึง 60 ห้อง ตามกฎกระทรวงฉบับที่ 44 (พ.ศ. 2538) ออกตามความในพระราชบัญญัติควบคุมอาคาร พ.ศ. 2522 และประกาศกระทรวงทรัพยากรธรรมชาติและสิ่งแวดล้อม เรื่อง กำหนดมาตรฐานควบคุมการระบายน้ำทิ้งจาก อาคารบางประเภทและบาง ขนาด พ.ศ. 2548 โดยได้กำหนดคุณภาพน้ำ ทิ้งให้มีค่า BOD<sub>๕</sub> ไม่เกิน 40 มิลลิกรัม/ลิตร</p> <p>น้ำทิ้งที่ผ่านการบำบัดแล้วจะผ่านบ่อดักขยะ ก่อนเข้าสู่บ่อตรวจคุณภาพน้ำทิ้ง (หลังบำบัด)</p> | <p>1. บำบัดน้ำเสียให้ได้ตามเกณฑ์มาตรฐานคุณภาพน้ำทิ้งแล้ว จากนั้นนำไปรดน้ำต้นไม้และพื้นที่สีเขียวของโครงการ (รวมพื้นที่น้ำซึมได้) ทั้งหมด ดังนั้น จึงไม่มีการระบายน้ำทิ้งออกสู่ภายนอกพื้นที่โครงการแต่อย่างใด</p> | <p>1. ปฏิบัติตามมาตรการ โครงการบำบัดน้ำเสียให้ได้ตาม เกณฑ์มาตรฐานคุณภาพน้ำทิ้งแล้ว และโครงการมีการตรวจคุณภาพน้ำทิ้งผ่านการบำบัด 6 เดือน/ครั้ง ดังตารางที่ 3.2</p> | |

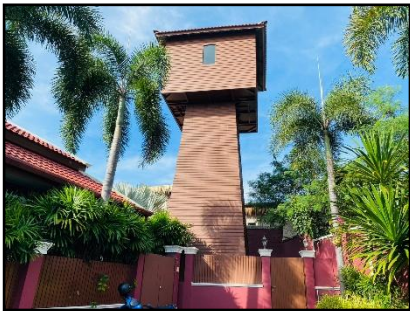
| องค์ประกอบทางสิ่งแวดล้อม / ผลกระทบต่อสิ่งแวดล้อม | มาตรการป้องกันและแก้ไขผลกระทบต่อสิ่งแวดล้อม | การปฏิบัติตามมาตรการป้องกันและแก้ไขผลกระทบต่อสิ่งแวดล้อม | ปัญหา อุปสรรคและข้อเสนอแนะ |
|---|---|---|---|
| เนื่องจากโครงการเป็นเพียงการประกอบกิจกรรมเพื่อการพักอาศัยและการท่องเที่ยวเท่านั้น โดยกิจกรรมการใช้น้ำส่วนใหญ่ ได้แก่ การชำระล้างร่างกาย การรดน้ำส้วม เป็นต้น ดังนั้น จึงส่งผลกระทบต่อการใช้น้ำในระดับต่ำ | <p>4. เลือกใช้สุขภัณฑ์ประหยัดน้ำ ตรวจสอบดูแลเครื่องสุขภัณฑ์ต่างๆ ให้มีสภาพดีอยู่เสมอ</p> <p>5. ดูแลระบบจ่ายน้ำ เครื่องสูบน้ำ ท่อส่งน้ำให้อยู่ในสภาพดีอยู่เสมอ</p> <p>6. ควบคุมปริมาณน้ำในบ่อเก็บน้ำอย่างสม่ำเสมอ และมีการเตรียมจัดหา แหล่งน้ำสำรอง เช่น น้ำซื้อจากเอกชน รอนรับน้ำฝนไว้ใช้เมื่อปริมาณ น้ำจากการบ่อบาดาลไม่เพียงพอ เป็นต้น</p> | <p>4. ปฏิบัติตามมาตรการ โครงการเลือกใช้เลือกใช้สุขภัณฑ์ประหยัดน้ำ ตรวจสอบดูแลเครื่องสุขภัณฑ์ต่างๆ ให้มีสภาพดีอยู่เสมอ</p> <p>5. ปฏิบัติตามมาตรการ โครงการดูแลระบบจ่ายน้ำ เครื่องสูบน้ำ ท่อส่งน้ำให้อยู่ในสภาพดีอยู่เสมอ</p> <p>6. ปฏิบัติตามมาตรการ เจ้าหน้าที่โครงการควบคุมปริมาณน้ำในบ่อเก็บน้ำอย่างสม่ำเสมอ และมีการเตรียมจัดหาแหล่งน้ำสำรอง เมื่อปริมาณน้ำไม่เพียงพอ</p> | <p>- ไม่มีปัญหาและอุปสรรค</p> <p>- ไม่มีปัญหาและอุปสรรค</p> <p>- ไม่มีปัญหาและอุปสรรค</p> |

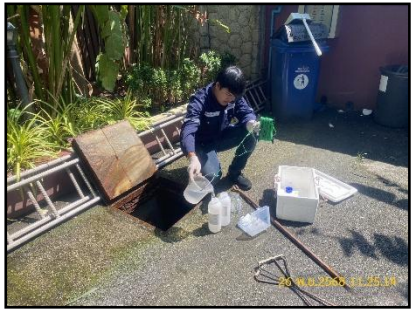
| องค์ประกอบทางสิ่งแวดล้อม / ผลกระทบต่อสิ่งแวดล้อม | มาตรการป้องกันและแก้ไขผลกระทบสิ่งแวดล้อม | การปฏิบัติตามมาตรการป้องกันและแก้ไขผลกระทบสิ่งแวดล้อม | ปัญหา อุปสรรคและข้อเสนอแนะ |
|---|---|---|---|
| <p>(ขั้นต้น) และแบบผสมชนิดกรองไร้อากาศและเติม อากาศผ่านผิวตัวกลาง (บำบัดรวม) ได้ถูกออกแบบให้สามารถรองรับ ปริมาณน้ำเสีย ค่า BOD<sub>๕๕</sub> 250 มิลลิกรัม/ลิตร และมีประสิทธิภาพ ในการบำบัดน้ำเสีย ค่า BOD<sub>๑๐๐</sub> เท่ากับ 20 มิลลิกรัม/ลิตร ผ่านเกณฑ์มาตรฐานคุณภาพน้ำทิ้งจากอาคารประเภท ค ที่กำหนดให้โรงแรม ตามกฎหมายว่าด้วยโรงแรมที่มีจำนวนห้องพัก รวมกันทุกชั้นในอาคารหลัง เดียวกันหรือหลาย หลังรวมกันไม่ถึง 60 ห้อง ตามกฎกระทรวงฉบับที่ 44 (พ.ศ. 2538) ออกตามความใน พระราชบัญญัติควบคุมอาคาร พ.ศ. 2522 และ ประกาศกระทรวงทรัพยากรธรรมชาติและ สิ่งแวดล้อม เรื่อง กำหนดมาตรฐานควบคุมการ ระบายน้ำทิ้งจากอาคารบางประเภทและ บาง ขนาด พ.ศ. 2548 โดยได้กำหนดคุณภาพน้ำทิ้ง ให้มีค่า BOD<sub>๑๐๐</sub> ไม่ เกิน 40 มิลลิกรัม/ลิตร</p> <p>น้ำทิ้งที่ผ่านการบำบัดแล้วจะผ่านบ่อดักขยะ ก่อนเข้าสู่บ่อดักคุณภาพน้ำทิ้ง (หลังบำบัด) และลงสู่บ่อบำบัดปริมาตร 10.00 ลูกบาศก์เมตร และถูกสูบด้วยเครื่องสูบน้ำ เพื่อสูบน้ำไปยังพื้นที่</p> | <p>2. ตรวจสอบระบบบำบัดน้ำเสียให้มีประสิทธิภาพดี อยู่เสมอ โดยการตรวจคุณภาพน้ำในบ่อดักน้ำเป็น ประจำ</p> <p>3. สูบตะกอนออกจากถังเกราะทุกๆ 2 ปี แม้ว่า ตะกอนจะยังไม่เต็มก็ตาม</p> <p>4. จัดให้มีเจ้าหน้าที่ที่มีความชำนาญ ควบคุมดูแล และบำรุงรักษาระบบ บำบัดน้ำเสียอย่างถูกวิธี และ ตรวจสอบประสิทธิภาพของระบบ บำบัดน้ำเสียอยู่ เสมอ โดยการตรวจคุณภาพน้ำในบ่อดักคุณภาพ น้ำทุกๆ เดือน ตลอดระยะเวลาดำเนินการ</p> <p>5. รณรงค์และประชาสัมพันธ์ไม่ให้มีการทิ้งวัสดุหรือ สิ่งอื่นใดที่ย่อย สลายไม่ได้ลงในโถส้วม เช่น ผ้าอนามัย ถุงพลาสติก เป็นต้น อันเป็น สาเหตุทำให้ ประสิทธิภาพของระบบบำบัดน้ำเสียลดลง และเกิด การอุดตันในเส้นท่อ</p> | <p>3. ปฏิบัติตามมาตรการ สำหรับปี 2567 โครงการไม่มีการสูบ ตะกอนออกจากถังเกราะ</p> <p>4. ปฏิบัติตามมาตรการ โครงการมีเจ้าหน้าที่ที่มีความชำนาญ ควบคุมดูแลและบำรุงรักษาระบบบำบัดน้ำเสียอย่างถูกวิธี และตรวจสอบคุณภาพน้ำทุก 6 เดือน ดังตารางที่ 3.2</p> <p>5. ปฏิบัติตามมาตรการ โครงการติดป้ายรณรงค์และ ประชาสัมพันธ์ไม่ให้มีการทิ้งวัสดุหรือสิ่งอื่นใดที่ย่อย สลาย ไม่ได้ลงในโถส้วม</p> | <p>- ไม่มีปัญหาและอุปสรรค</p> <p>- ไม่มีปัญหาและอุปสรรค</p> <p>- ไม่มีปัญหาและอุปสรรค</p> |

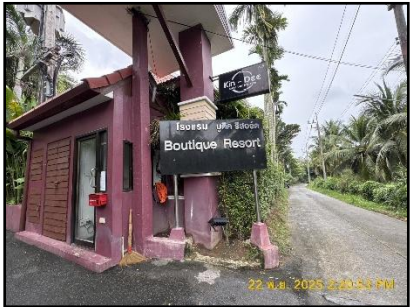
| องค์ประกอบทางสิ่งแวดล้อม / ผลกระทบต่อสิ่งแวดล้อม | มาตรการป้องกันและแก้ไขผลกระทบสิ่งแวดล้อม | การปฏิบัติตามมาตรการป้องกันและแก้ไขผลกระทบสิ่งแวดล้อม | ปัญหา อุปสรรคและข้อเสนอแนะ |
|---|---|---|---|
| <b>3.5 การคมนาคม</b><br>ปริมาณการจราจรในช่วงดำเนินการในช่วงโมงเร่งด่วนบริเวณซอยลุ่มไทร (เส้นหลัก) และซอยลุ่มไทร (เส้นหน้าโครงการ) มีสภาพการจราจรคล่องตัว ไม่ติดขัด การหยุดจอดที่ทางแยกมีน้อย ดังนั้น จึงยังคงสามารถรองรับปริมาณการจราจรที่เพิ่มขึ้นจากการดำเนินโครงการได้ผลกระทบด้านการคมนาคมในระยะดำเนินการจึงอยู่ในระดับต่ำ | 1. จัดให้มีป้ายชื่อโครงการ ป้ายแสดงทางเข้าออก ป้ายแสดงพื้นที่จอดรถ เพื่อให้ผู้ที่ต้องเข้าโครงการสามารถมองเห็นได้ และมีความเข้าใจตรงกัน<br><br>2. ดูแลสภาพพื้นที่จอดรถและทางเข้าไม่ให้มีสิ่งกีดขวางทางจราจร และมีสภาพดีอยู่เสมอ<br><br>3. ติดป้ายประชาสัมพันธ์ให้ดับเครื่องยนต์ทุกครั้งที่จอดรถ | 1. ปฏิบัติตามมาตรการ โครงการมีป้ายชื่อโครงการ ป้ายแสดงทางเข้าออก ป้ายแสดงพื้นที่จอดรถ เพื่อให้ผู้ที่ต้องเข้าโครงการสามารถมองเห็นได้<br> 2. ปฏิบัติตามมาตรการ โครงการดูแลสภาพพื้นที่จอดรถและทางเข้าไม่ให้มีสิ่งกีดขวางทางจราจร และมีสภาพดีอยู่เสมอ<br><br>3. ปฏิบัติตามมาตรการ โครงการติดป้ายประชาสัมพันธ์ให้ดับเครื่องยนต์ทุกครั้งที่จอดรถ | - ไม่มีปัญหาและอุปสรรค<br><br><br><br><br><br><br><br><br><br><br>- ไม่มีปัญหาและอุปสรรค<br><br><br><br><br><br><br><br><br><br><br>- ไม่มีปัญหาและอุปสรรค |

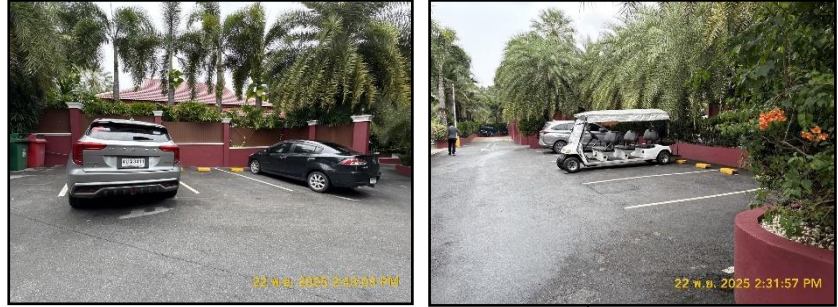
| องค์ประกอบทางสิ่งแวดล้อม / ผลกระทบต่อสิ่งแวดล้อม | มาตรการป้องกันและแก้ไขผลกระทบสิ่งแวดล้อม | การปฏิบัติตามมาตรการป้องกันและแก้ไขผลกระทบสิ่งแวดล้อม | ปัญหา อุปสรรคและข้อเสนอแนะ |
|---|---|---|---|
| | 4. ติดป้ายบอกพื้นที่จอดรถ และตีเส้นแบ่งช่องที่ให้เห็นชัดเจน | 4. ปฏิบัติตามมาตรการ โครงการติดป้ายบอกพื้นที่จอดรถ และตีเส้นแบ่งช่องที่ให้เห็นชัดเจน<br> | - ไม่มีปัญหาและอุปสรรค |

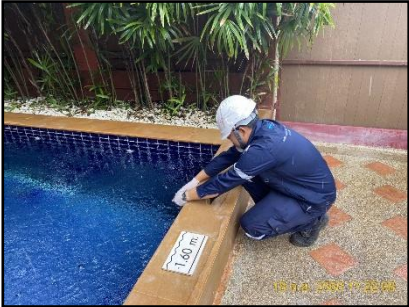
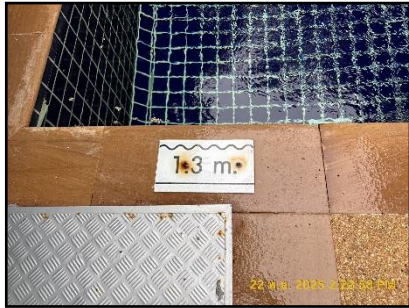
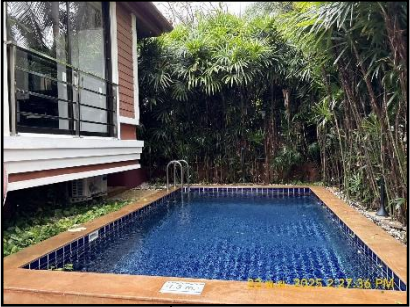
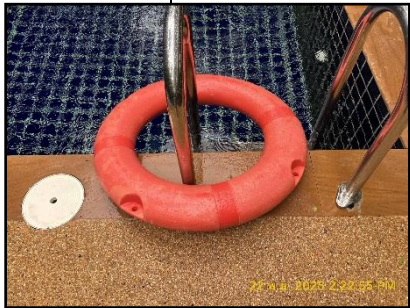
| องค์ประกอบทางสิ่งแวดล้อม / ผลกระทบต่อสิ่งแวดล้อม | มาตรการป้องกันและแก้ไขผลกระทบสิ่งแวดล้อม | การปฏิบัติตามมาตรการป้องกันและแก้ไขผลกระทบสิ่งแวดล้อม | ปัญหา อุปสรรคและข้อเสนอแนะ |
|---|---|---|---|
| <p>อุปกรณ์ช่วยชีวิต เช่น โฟมช่วยชีวิต ห่วงชูชีพ และไม้ช่วยชีวิต เป็นต้น อีกทั้ง โครงการจะจัดให้มีอุปกรณ์สื่อสารที่สามารถ ติดต่อบุคคลหรือสถานที่สำคัญ เช่น โรงพยาบาล และสถานีตำรวจ เป็น ต้น เพื่อขอความช่วยเหลือกรณีเกิดเหตุฉุกเฉินต่างๆ พร้อมทั้งติดประกาศหมายเลขโทรศัพท์ของสถานที่สำคัญดังกล่าวไว้ในที่เห็นได้ชัดเจน</p> <p>4) การจัดการเกี่ยวกับสารเคมี: สำหรับการจัดการสารเคมีและ คุณภาพสระว่ายน้ำ บริเวณสถานที่เก็บสารเคมี จะจัดให้มีป้ายระบุว่า “สถานที่เก็บสารเคมีอันตราย” และป้าย “ห้ามเข้า” ซึ่งบริเวณดังกล่าว ต้องมีการระบายอากาศที่ดี และมีการจัดเก็บสารเคมีเป็นตามกฎหมายที่เกี่ยวข้อง ซึ่งสารเคมีที่ใช้จะต้องมีฉลากระบุชื่อสารเคมี ส่วนผสม หรือ ส่วนประกอบที่เป็นอันตราย วิธีการใช้ และวิธีการปฐมพยาบาลในกรณีฉุกเฉิน</p> | <ul style="list-style-type: none"> <li>• ความกระด้าง</li> <li>• กรดไฮยาไนริก (กรณีที่ใช้)</li> <li>• คลอไรด์</li> <li>• แอมโมเนีย</li> <li>• ไนเตรท</li> <li>• จุลินทรีย์กลุ่มที่ทำให้เกิดโรคได้แก่ (<i>Escherichia coli</i>, <i>Staphylococcus aureus</i>, <i>Pseudomonas aeruginosa</i>)</li> </ul> | | |

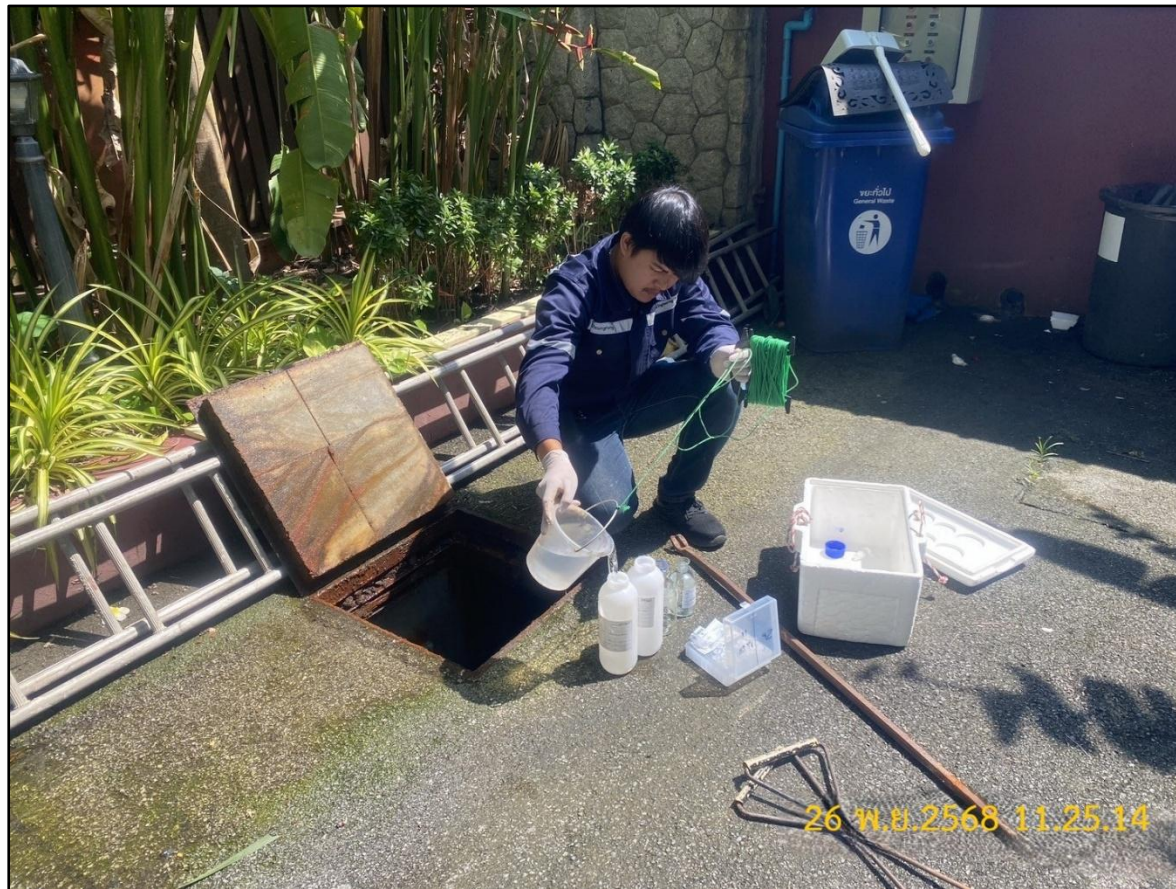
รูปที่ 3.1 รูปเก็บตัวอย่างน้ำทิ้งผ่านการบำบัด

ผลการตรวจวัดคุณภาพน้ำทิ้ง ระหว่างปี พ.ศ. 2566 – 2568 พบว่า ส่วนใหญ่มีผลการตรวจวิเคราะห์เป็นไปตามเกณฑ์มาตรฐานสูงสุดตามมาตรฐานควบคุมการระบายน้ำทิ้งจากอาคารประเภท ข : โรงแรมที่มีจำนวนห้องสำหรับใช้เป็นห้องพักรวมกันทุกชั้นของอาคารหรือกลุ่มของอาคารไม่เกิน 60 ห้อง ประกาศกระทรวงทรัพยากรธรรมชาติและสิ่งแวดล้อม เรื่อง กำหนดมาตรฐานควบคุมการระบายน้ำทิ้งจากอาคารบางประเภทและบางขนาด ลงวันที่ 27 สิงหาคม 2567 ประกาศในราชกิจจานุเบกษาเล่มที่ 141 ตอนที่ 133ง วันที่ 27 สิงหาคม 2567 อย่างไรก็ตามน้ำทิ้งของโครงการที่ผ่านการบำบัดแล้วจะนำกลับมาใช้ประโยชน์ เช่นการรดน้ำต้นไม้ในพื้นที่สีเขียว แต่อย่างไรก็ตามทางบริษัทที่ปรึกษาแนะนำให้โครงการตรวจสอบประสิทธิภาพของระบบให้สามารถบำบัดน้ำเสียให้ได้ตามที่ได้ออกแบบไว้ทั้งหมด

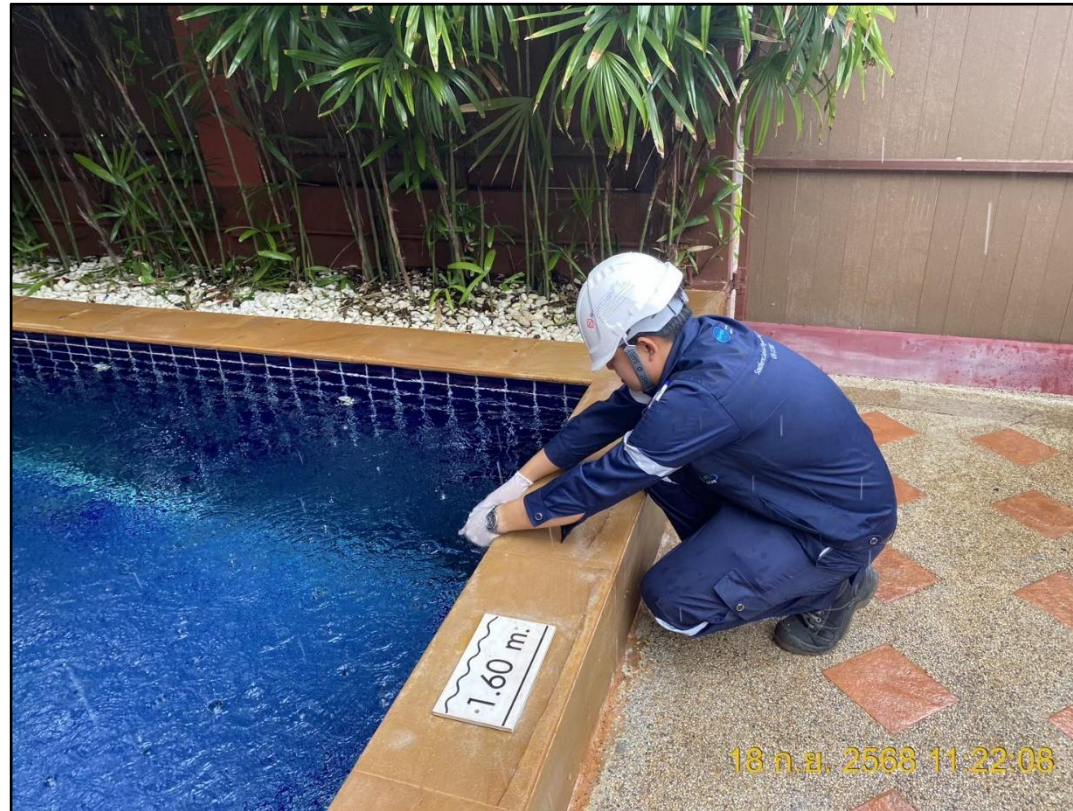
รูปที่ 3.1 จุดเก็บตัวอย่างน้ำสระว่ายน้ำ

ผลการตรวจวัดคุณภาพน้ำสระว่ายน้ำ ระหว่างปี พ.ศ. 2565 – 2568 พบว่า ส่วนใหญ่มีผลการตรวจวิเคราะห์เป็นไปตามมาตรฐานของ National spa & pool Institute (NSPI) และคำแนะนำคณะกรรมการสาธารณสุข ฉบับที่ 1/2550 เรื่อง การควบคุมการประกอบกิจการสระว่ายน้ำ หรือกิจการอื่นๆในทำนอง อย่างไรก็ตามทางโครงการได้จ้างให้บริษัทเอกชนเข้ามาดูแลระบบการเติมสารเคมีของสระว่ายน้ำอยู่เป็นประจำ
