รายละเอียดโครงการ

1.1 ความเป็นมาในการจัดทำรายงานการประเมินผลกระทบสิ่งแวดล้อม

โครงการ เซ็นทริก ซีน สุขุมวิท 64 ดำเนินการโดย บริษัท เอสซี แอสเสท คอร์ปอเรชั่น จำกัด (มหาชน) ซึ่งโครงการจะดำเนินการก่อสร้างอาคารชุดขนาด 24 ชั้น จำนวน 1 อาคาร 2-0-32.9 ไร่ (3,331.6 ตารางเมตร) ตั้งอยู่เลขที่ 2544 ชั้น 1 ถนนสุขุมวิท แขวงบางนา เขตบางนา กรุงเทพมหานคร และพื้นที่โครงการยังเป็นศูนย์กลางทางเศรษฐกิจและสังคม มีความพร้อมทั้งระบบสาธารณูปโภคสาธารณูปการต่างๆ อย่างครบถ้วน และมีโครงข่ายการคมนาคมที่เชื่อมโยงกันหลายเส้นทาง ซึ่งมีถนนที่สำคัญที่สามารถเข้าสู่พื้นที่โครงการ ได้แก่ ถนนสุขุมวิท และอยู่ใกล้ทางด่วนเพียง 1 กิโลเมตร เท่านั้น รวมทั้งในปัจจุบันบริเวณถนนด้านหน้าโครงการมีสถานีรถไฟฟ้า BTS จึงคาดว่าผลกระทบของผู้พักอาศัยภายในโครงการจะมีความสะดวกมากยิ่งขึ้น เนื่องจากจะอยู่ใกล้กับสถานีรถไฟฟ้า BTS สถานีอุดมสุข เพียง 400 เมตร เท่านั้น

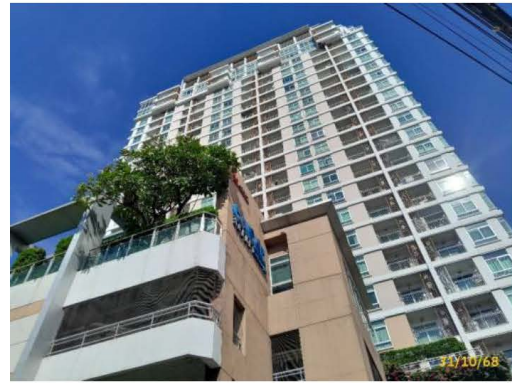
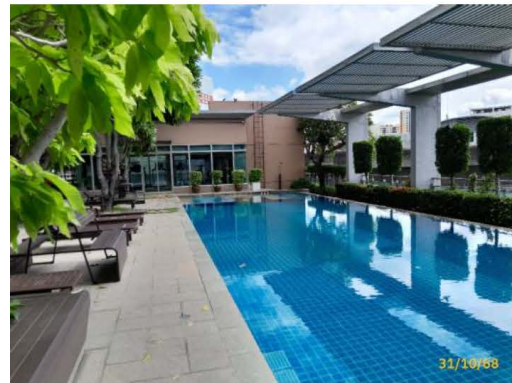
ภาพที่ 1.2-2 สภาพโครงการปัจจุบัน

- 1.2.8 สภาพปัจจุบัน : โครงการมีการก่อสร้างและเปิดใช้อาคารรวมไปถึงระบบสาธารณูปโภคทั้งหมด (ภาพที่ 1.2-2) รายละเอียดการขออนุญาตก่อสร้าง ใบรับรองการก่อสร้าง (ภาคผนวก ข-2)

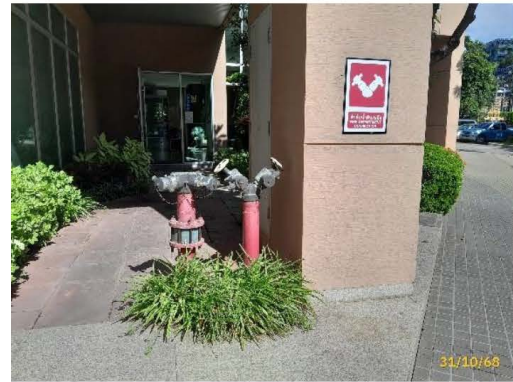
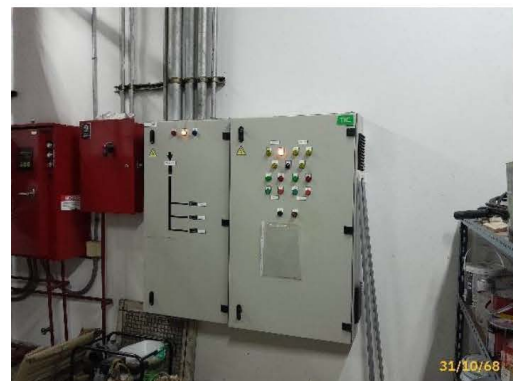
ภาพที่ 1.3.2-1 ระบบน้ำใช้

โครงการมีการรับน้ำจากการประปานครหลวงสาขาพระโขนง เฉลี่ย 43 ลูกบาศก์เมตร/วัน โดยนำมาเก็บในถังเก็บน้ำชั้นใต้ดิน จำนวน 2 ถัง ปริมาตรรวมประมาณ 350 ลูกบาศก์เมตร และถังชั้นดาดฟ้าจำนวน 1 ถัง ปริมาตรรวมประมาณ 78 ลูกบาศก์เมตร แสดงดังภาพที่ 1.3.2-1

มิเตอร์น้ำประปา

เครื่องปั้มน้ำใช้

ถึงเก็บน้ำสำรองชั้นใต้ดิน

ถังเก็บน้ำสำรองชั้นดาดฟ้า

Booster Pump และตู้ควบคุม

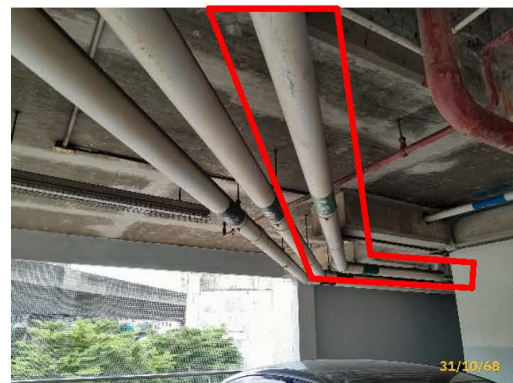
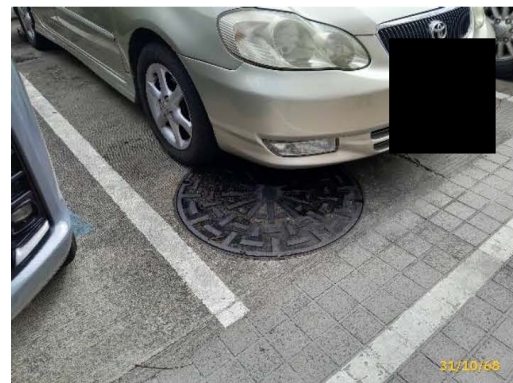
ภาพที่ 1.3.4-1 การระบายน้ำ

โครงการมีระบบระบายน้ำ 2 ประเภท คือ ท่อระบายน้ำฝน และบ่อบำบัดน้ำฝน ซึ่งระบบต่างๆ ทำงานได้อย่างมีประสิทธิภาพ แสดงดังภาพที่ 1.3.4-1

หัวรับน้ำฝน

ท่อระบายน้ำรอบอาคาร

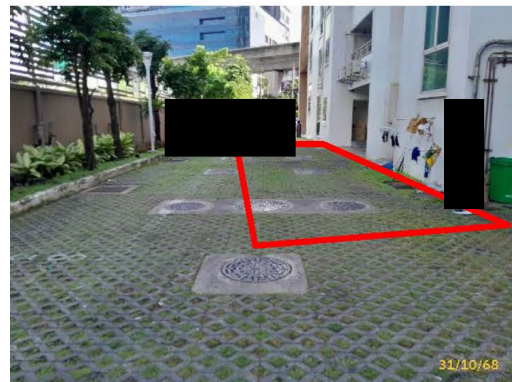
ภาพที่ 1.3.5-1 ห้องพักมูลฝอย

โครงการมีพื้นที่บริเวณใกล้กับลิฟต์ดับเพลิง ของชั้นที่ 4-24 เป็นพื้นที่สำหรับจัดเก็บมูลฝอยของชั้นพักอาศัยจำนวน 1 ห้อง/ชั้น ภายในห้องพักมูลฝอยประจำชั้นแต่ละห้องจะตั้งถังมูลฝอย 200 ลิตร ภายในรองด้วยถุงดำอีก 1 ชั้น จำนวน 2 ถัง โดยโครงการจะจัดให้มีพนักงานทำการเก็บรวบรวมเป็นประจำทุกวัน โดยจัดเก็บช่วงเวลา 13.00 น. ซึ่งมูลฝอยทั้งหมดจะถูกรวบรวมมายังห้องพักมูลฝอยรวมของโครงการ โดยตั้งอยู่ชั้น 1 ของโครงการ และทางสำนักงานเขตจะเข้ามาเก็บทุกวัน ทั้งนี้ ภายหลังการเก็บขนพนักงานจะล้างทำความสะอาดเป็นประจำ แสดงดังภาพที่ 1.3.5-1

ห้องพักมูลฝอยรวม และพื้นที่สำหรับจอดรถเก็บขนมูลฝอย

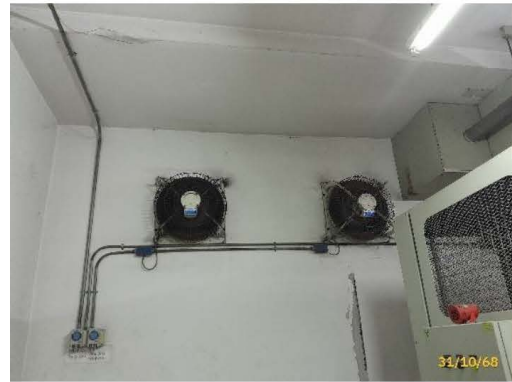
ภาพที่ 1.3.6-1 ระบบปรับอากาศและระบายอากาศ

โครงการมีระบบปรับอากาศ และระบายอากาศ โดยระบบระบายอากาศของโครงการมี 2 ระบบ คือ ระบบระบายอากาศโดยวิธีธรรมชาติ และระบบระบายอากาศโดยวิธีกล ซึ่งระบบปรับอากาศและระบายอากาศของโครงการมีการทำงานได้อย่างมีประสิทธิภาพ แสดงดังภาพที่ 1.3.6-1

ระบบระบายอากาศวิธีธรรมชาติ

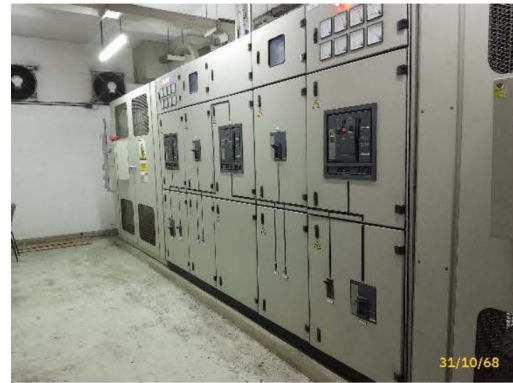
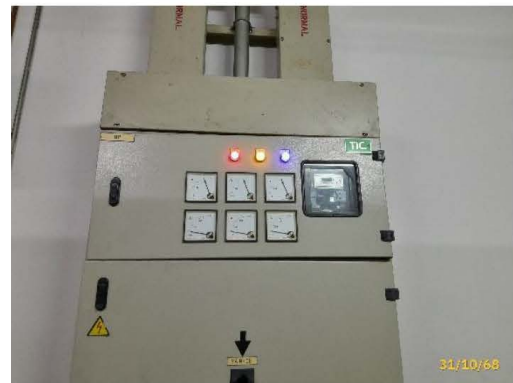
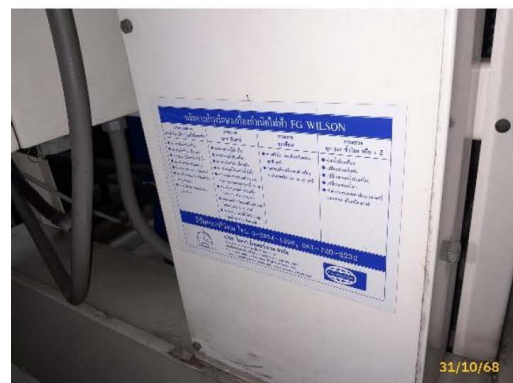
ภาพที่ 1.3.7-1 ระบบไฟฟ้า

โครงการมีระบบไฟฟ้าอยู่ 2 ประเภท คือ ระบบไฟฟ้าปกติ และระบบไฟฟ้าฉุกเฉิน โดยระบบไฟฟ้าปกติรับไฟฟ้าจากไฟฟ้านครหลวงเขตบางนา ส่วนระบบไฟฟ้าฉุกเฉิน โครงการจัดให้มีเครื่องกำเนิดไฟฟ้าฉุกเฉินขนาด 250 KVA 1 ชุด และโครงการมีการบำรุงรักษาอยู่เป็นประจำ แสดงดังภาพที่ 1.3.7-1

ระบบไฟฟ้าปกติ

ระบบไฟฟ้าฉุกเฉิน

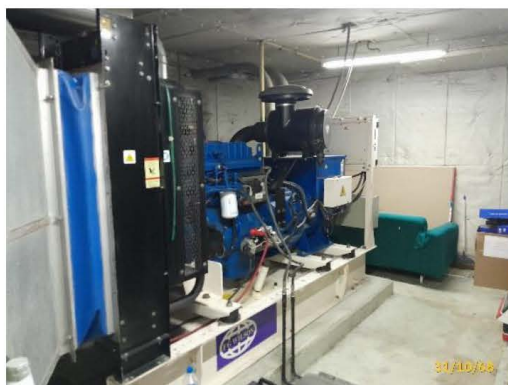
ภาพที่ 1.3.7-1 (ต่อ) ระบบไฟฟ้า

ระบบไฟฟ้าฉุกเฉิน

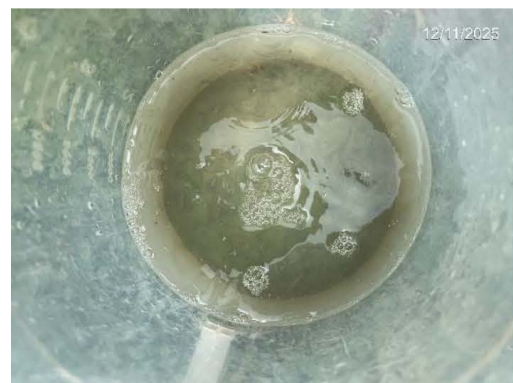
ภาพที่ 3.5.3-1 จุดตรวจวัดคุณภาพน้ำทิ้ง

น้ำทิ้งก่อนนำมาใช้ประโยชน์ในโครงการ

น้ำทิ้งก่อนระบายออกสู่ท่อระบายน้ำสาธารณะ
