## บทที่ 2

### ผลการปฏิบัติตามมาตรการป้องกันและแก้ไขผลกระทบสิ่งแวดล้อม และมาตรการติดตามตรวจสอบผลกระทบสิ่งแวดล้อม

ผลการตรวจสอบการปฏิบัติตามมาตรการป้องกันและแก้ไขผลกระทบสิ่งแวดล้อม ตามที่ระบุไว้ในหนังสือแจ้งผลการพิจารณารายงานการประเมินผลกระทบสิ่งแวดล้อม โครงการเหมืองแร่หินอุตสาหกรรมชนิดหินบะซอลต์ เพื่ออุตสาหกรรมก่อสร้าง คำขอประทานบัตรที่ 11/2559 ของห้างหุ้นส่วนจำกัด ศิลาโชคชัย ตั้งอยู่ที่ตำบลหนองหัวแรต อำเภอหนองบุญมาก จังหวัดนครราชสีมา ตามหนังสือที่ ทส 1010.2/17051 ลงวันที่ 9 ธันวาคม 2562 โดยได้รับอนุญาตเป็นประทานบัตรที่ 28858/16499 ซึ่งรายละเอียดผลการปฏิบัติตามมาตรการฯ แสดงดังตารางที่ 2-1 ถึงตารางที่ 2-2

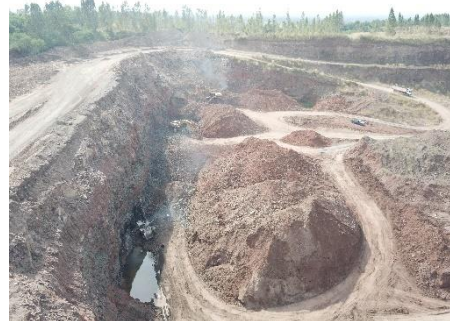
| มาตรการป้องกันและแก้ไข<br>ผลกระทบสิ่งแวดล้อม | ผลการปฏิบัติตามมาตรการฯ | ปัญหา อุปสรรค ที่ไม่สามารถปฏิบัติ<br>ตามมาตรการ และแนวทางแก้ไข | ภาพประกอบ |
|---|---|---|---|
| <b>1. ทรัพยากรสิ่งแวดล้อมทางกายภาพ</b><br><b>1.1 ลักษณะภูมิประเทศ</b><br>1. ให้เปิดดำเนินการทำเหมืองตามแผนผังโครงการ<br>ที่กำหนดไว้อย่างเคร่งครัด | - โครงการอยู่ในช่วงเริ่มต้นของการทำเหมืองหลังจาก<br>ได้รับอนุญาตประทานบัตร และจะปฏิบัติตาม<br>แผนการทำเหมืองที่ระบุไว้ในแผนผังโครงการอย่าง<br>เคร่งครัด | - ไม่มี | <p>สภาพหน้าเหมืองปัจจุบัน</p> |

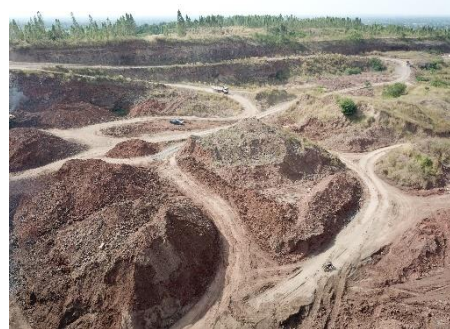
| มาตรการป้องกันและแก้ไข<br>ผลกระทบสิ่งแวดล้อม | ผลการปฏิบัติตามมาตรการฯ | ปัญหา อุปสรรค ที่ไม่สามารถปฏิบัติ<br>ตามมาตรการ และแนวทางแก้ไข | ภาพประกอบ |
|---|---|---|---|
| 3. กำหนดให้ออกแบบหน้าเหมืองในลักษณะเป็น<br>ขั้นบันได โดยให้มีความสูงชันละไม่เกิน 10<br>เมตร และกว้างชันละไม่น้อยกว่า 10 เมตร และ<br>มีความลาดชันหน้าขั้นบันไดประมาณ 90 องศา<br>โดยควบคุมความลาดชันรวม (Overall Slope)<br>ไม่เกิน 45 องศา พร้อมทั้งตรวจสอบสภาพหน้า<br>เหมืองให้อยู่ในสภาพที่ปลอดภัยจากการ<br>พังทลายก่อนเข้าปฏิบัติงานในแต่ละวัน | - โครงการอยู่ในช่วงเริ่มต้นของการทำเหมืองหลังจาก<br>ได้รับอนุญาตประทานบัตร โครงการจะดำเนินการ<br>ทำเหมืองให้เป็นขั้นบันได โดยให้มีความสูงและความ<br>กว้างเป็นไปตามที่ระบุไว้ในแผนผังโครงการ | - ไม่มี | <p>สภาพหน้าเหมืองปัจจุบัน</p> |

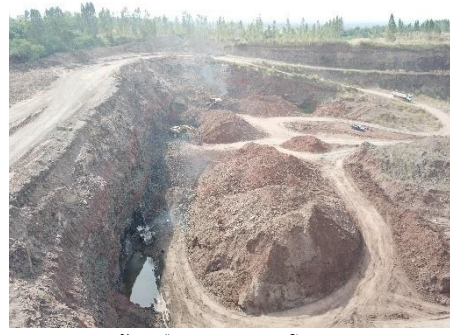
| มาตรการป้องกันและแก้ไขผลกระทบสิ่งแวดล้อม | ผลการปฏิบัติตามมาตรการฯ | ปัญหา อุปสรรค ที่ไม่สามารถปฏิบัติตามมาตรการ และแนวทางแก้ไข | ภาพประกอบ |
|---|---|---|---|
| 5. ให้ตรวจสอบเสถียรภาพหน้าเหมืองอยู่เสมอ หากพบว่าบริเวณใดไม่ปลอดภัยหรือมีโอกาสพังทลายให้ดำเนินการแก้ไขให้มีความปลอดภัยโดยเร็ว | - หน้าเหมืองของโครงการปัจจุบันมีสภาพเป็นบ่อเหมืองลึกประมาณ 10-15 เมตร เมื่อเทียบกับระดับพื้นที่ราบข้างเคียง ซึ่งมีความปลอดภัยจากการพังทลาย อย่างไรก็ตามโครงการได้มีการตรวจสอบความปลอดภัยของหน้าเหมืองอยู่เสมอ หากพบว่าบริเวณใดมีโอกาสเสี่ยงต่อการพังทลายจะรีบดำเนินการแก้ไขอย่างเร่งด่วน | - ไม่มี | <br>หน้าเหมืองปัจจุบันของโครงการ |

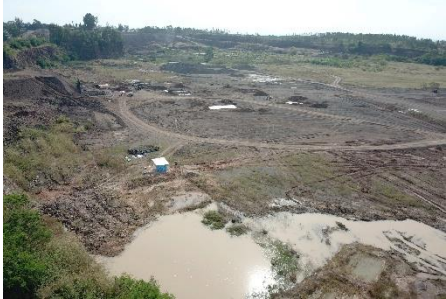
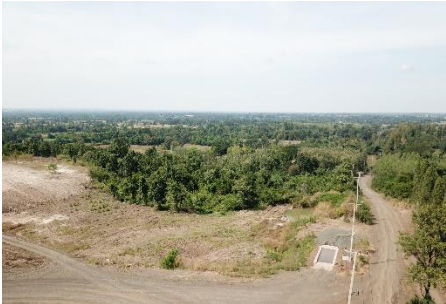
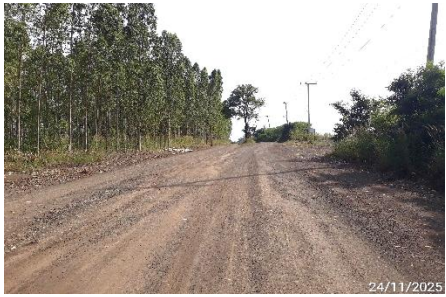
| มาตรการป้องกันและแก้ไขผลกระทบสิ่งแวดล้อม | ผลการปฏิบัติตามมาตรการฯ | ปัญหา อุปสรรค ที่ไม่สามารถปฏิบัติตามมาตรการ และแนวทางแก้ไข | ภาพประกอบ |
|---|---|---|---|
| 6. ให้ปลูกพืชคลุมดิน เช่น หญ้าแฝก พืชตระกูลถั่ว และปลูกไม้ยืนต้นโตเร็วหรือต้นไม้ท้องถิ่นบริเวณขอบเขตพื้นที่โครงการด้านทิศเหนือและคันทำนบดิน พร้อมดูแลรักษาต้นไม้ที่ปลูกไว้ให้เจริญเติบโตอย่างสม่ำเสมอหากพบว่าต้น | - ขอบแปลงประทานบัตรทางด้านทิศเหนือปัจจุบันยังคงมีสภาพเป็นพื้นที่ตามธรรมชาติเดิม โดยมีลักษณะเป็นพื้นที่รกร้าง ส่วนบริเวณที่เป็นคันทำนบดิน โครงการจะรีบดำเนินการปลูกไม้ยืนต้นและพืชคลุมดินโดยเร็ว | - ไม่มี | |

| มาตรการป้องกันและแก้ไขผลกระทบสิ่งแวดล้อม | ผลการปฏิบัติตามมาตรการฯ | ปัญหา อุปสรรค ที่ไม่สามารถปฏิบัติตามมาตรการ และแนวทางแก้ไข | ภาพประกอบ |
|---|---|---|---|
| ไถตลายหรือไม่เจริญเติบโต ให้ทำการปลูกซ่อมแซมโดยทันที | | | <div><p>สภาพปัจจุบันทางด้านทิศเหนือ</p><p>พื้นที่ตามธรรมชาติเดิม</p><p>แนวคันทำนบดินทางด้านทิศเหนือ</p></div> |

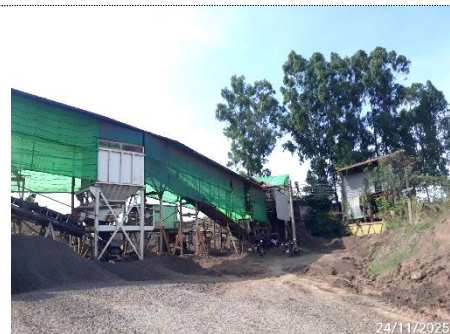
| มาตรการป้องกันและแก้ไข<br>ผลกระทบสิ่งแวดล้อม | ผลการปฏิบัติตามมาตรการฯ | ปัญหา อุปสรรค ที่ไม่สามารถปฏิบัติ<br>ตามมาตรการ และแนวทางแก้ไข | ภาพประกอบ |
|---|---|---|---|
| 3. ให้มีการดูแลบำรุงรักษาและใช้ระบบป้องกัน<br>และลดผลกระทบสิ่งแวดล้อมในขณะทำการ<br>ผลิตแร่อย่างสม่ำเสมอ โดยเฉพาะระบบป้องกัน<br>และลดการแพร่กระจายของฝุ่นละออง ตาม<br>ประกาศกรมอุตสาหกรรมพื้นฐานและการ<br>เหมืองแร่ เรื่อง ให้โรงโม่ บด หรือย่อยหินให้มี<br>ระบบป้องกันผลกระทบสิ่งแวดล้อมลงวันที่ 12<br>มกราคม 2548 ให้ครบถ้วนและมีประสิทธิภาพ | - โรงโม่หินของโครงการปัจจุบันได้ทำการบดย่อยหิน<br>อย่างต่อเนื่อง โดยมีการปิดคลุมยังรับหินใหญ่ แต่ยัง<br>ยังไม่ได้ดำเนินการปิดคลุมระบบสายพานลำเลียง<br>และปิดคลุมอาคารโรงโม่หิน ซึ่งได้แนะนำให้<br>ผู้ประกอบการเร่งดำเนินการปรับปรุงโรงโม่หินให้<br>เป็นไปตามเงื่อนไขที่กำหนดแล้ว | - ไม่มี | <p>การปิดคลุมยังรับหินใหญ่</p> |

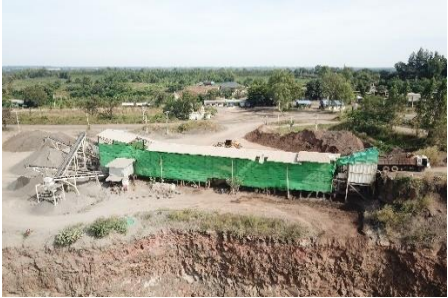
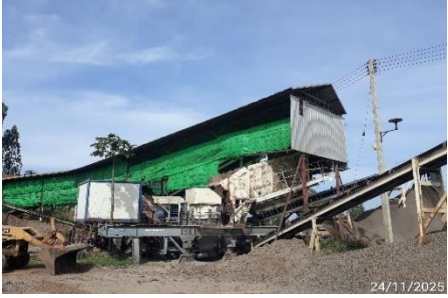
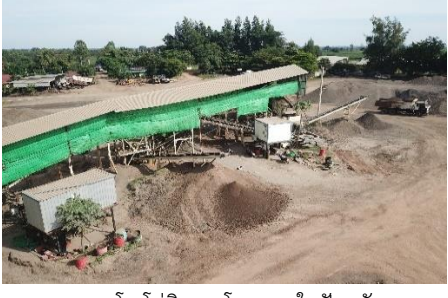
| มาตรการป้องกันและแก้ไขผลกระทบสิ่งแวดล้อม | ผลการปฏิบัติตามมาตรการฯ | ปัญหา อุปสรรค ที่ไม่สามารถปฏิบัติตามมาตรการ และแนวทางแก้ไข | ภาพประกอบ |
|---|---|---|---|
| | | | <div><p>สภาพโรงไม่หินของโครงการในปัจจุบัน</p><p>สภาพโรงไม่หินของโครงการในปัจจุบัน</p><p>สภาพโรงไม่หินของโครงการในปัจจุบัน</p></div> |

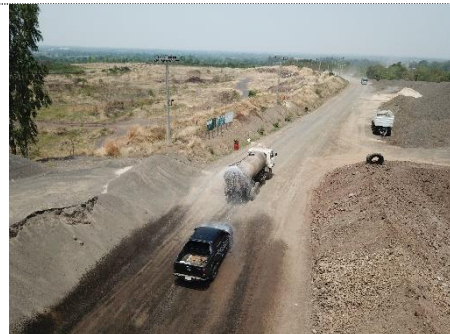
| มาตรการป้องกันและแก้ไขผลกระทบสิ่งแวดล้อม | ผลการปฏิบัติตามมาตรการฯ | ปัญหา อุปสรรค ที่ไม่สามารถปฏิบัติตามมาตรการ และแนวทางแก้ไข | ภาพประกอบ |
|---|---|---|---|
| 6. จัดให้มีรถบรรทุกน้ำฉีดพรมน้ำบริเวณเส้นทางขนส่งแร่ช่วงหน้าเหมืองถึงโรงโม่หินและจากโรงโม่หินถึงถนนคอนกรีต ซึ่งจำนวนครั้งของการฉีดพรมน้ำจะต้องพิจารณาจากสภาพอากาศและฤดูกาล เช่น ในช่วงฤดูร้อนและฤดูหนาวควรฉีดพรมน้ำประมาณ 3-4 ครั้งต่อวัน ส่วนในช่วงฤดูฝนควรฉีดพรมเพียงวันละ 1-2 ครั้งหรือไม่จำเป็นต้องทำการฉีดพรมน้ำหากมีฝนตกอยู่เสมอ โดยให้ใช้น้ำจากบ่อดักตะกอนของโครงการหรือน้ำจากบ่อบาดาลของโครงการในกรณีที่น้ำจากบ่อดักตะกอนไม่เพียงพอ | - โครงการได้จัดให้มีรถบรรทุกน้ำทำการฉีดพรมตามแนวเส้นทางขนส่งแร่และบริเวณภายในโครงการวันละ 3-4 ครั้ง ในวันที่ไม่มีฝนตก โดยน้ำที่นำมาใช้ในการฉีดพรมถนน มาจากบ่อดักตะกอนบริเวณใกล้เคียงโรงโม่หิน | - ไม่มี | <br>รถบรรทุกน้ำทำการฉีดพรมตามแนวเส้นทางขนส่งแร่ |

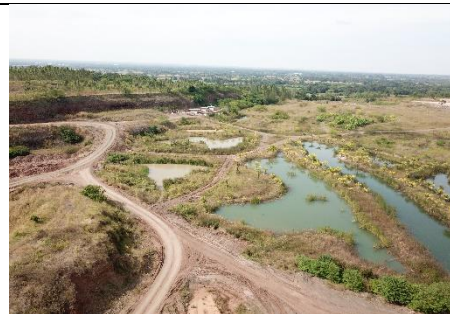
| มาตรการป้องกันและแก้ไข<br>ผลกระทบสิ่งแวดล้อม | ผลการปฏิบัติตามมาตรการฯ | ปัญหา อุปสรรค ที่ไม่สามารถปฏิบัติ<br>ตามมาตรการ และแนวทางแก้ไข | ภาพประกอบ |
|---|---|---|---|
| | | | <p>บ่อดักตะกอนที่เป็นแหล่งน้ำสำหรับฉีดพรมถนน</p> |

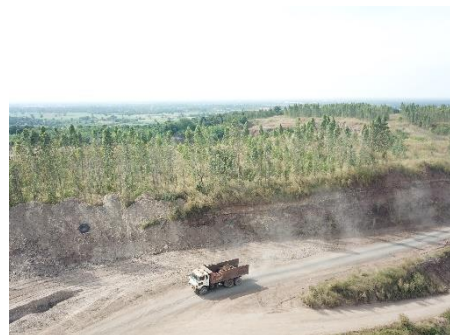
| มาตรการป้องกันและแก้ไขผลกระทบสิ่งแวดล้อม | ผลการปฏิบัติตามมาตรการฯ | ปัญหา อุปสรรค ที่ไม่สามารถปฏิบัติตามมาตรการ และแนวทางแก้ไข | ภาพประกอบ |
|---|---|---|---|
| <b>1.4 อุทกวิทยาและคุณภาพน้ำ</b><br>1. ให้สร้างคันทำนบกั้นดินอัดแน่นและคูระบายน้ำบริเวณแนวเขตพื้นที่โครงการด้านทิศเหนือ โดยแนวคันดินมีความกว้างที่ฐาน 6 เมตร สูง 2 เมตร และสันคันทำนบกั้นกว้าง 2 เมตร และคูระบายน้ำมีความกว้างด้านบน 2 เมตร ลึก 1 เมตร และความกว้างท้องร่อง 1.5 เมตร | - โครงการได้จัดสร้างคันทำนบกั้นดินอัดแน่นและคูระบายน้ำบริเวณแนวเขตประทานบัตรทางด้านทิศเหนือเพื่อควบคุมน้ำไหลบ่าลงสู่พื้นที่จุดต่ำสุดของหน้าเหมือง | - ไม่มี | <p>คันทำนบกั้น</p> |

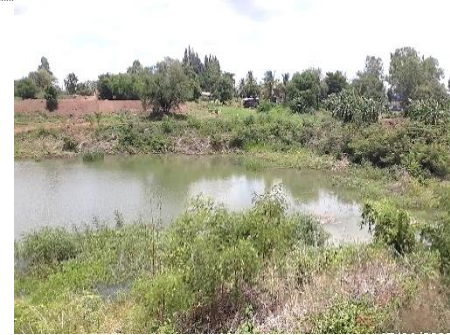
| มาตรการป้องกันและแก้ไขผลกระทบสิ่งแวดล้อม | ผลการปฏิบัติตามมาตรการฯ | ปัญหา อุปสรรค ที่ไม่สามารถปฏิบัติตามมาตรการ และแนวทางแก้ไข | ภาพประกอบ |
|---|---|---|---|
| 2. ให้สร้างบ่อดักตะกอน จำนวน 2 บ่อ โดยกำหนดให้บ่อที่ 1 มีความกว้าง 40 เมตร ยาว 40 เมตร และลึก 3 เมตร กำหนดให้บ่อที่ 2 มีความกว้าง 30 เมตร ยาว 30 เมตร และลึก 3 เมตร เพื่อรองรับน้ำฝนชะล้างจากบริเวณหน้าเหมือง โดยใช้บริเวณพื้นที่บ่อเหมืองเก่าจุดต่ำสุดรวบรวมน้ำให้ไหลไปรวมกัน | - ปัจจุบันโครงการได้จัดเตรียมบ่อดักตะกอนไว้จำนวน 2 บ่อ ตามเงื่อนไขกำหนด บริเวณใกล้กับคลังเก็บวัตถุดิบและใกล้กับบริเวณอาคารสำนักงาน ทั้งนี้ได้ใช้พื้นที่จุดต่ำสุดบริเวณหน้าเหมืองเป็นบ่อรับน้ำ (Sump) ในช่วงที่มีฝนตก | - ไม่มี | <p>บ่อดักตะกอนใกล้กับอาคารสำนักงาน</p> |

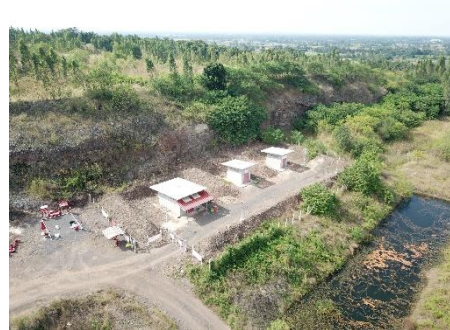
| มาตรการป้องกันและแก้ไข<br>ผลกระทบสิ่งแวดล้อม | ผลการปฏิบัติตามมาตรการฯ | ปัญหา อุปสรรค ที่ไม่สามารถปฏิบัติ<br>ตามมาตรการ และแนวทางแก้ไข | ภาพประกอบ |
|---|---|---|---|
| | | | <p>บ่อดักตะกอนใกล้กับคลังเก็บวัสดุระเบิด</p> |

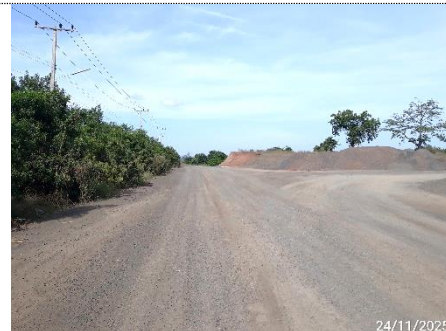
| มาตรการป้องกันและแก้ไขผลกระทบสิ่งแวดล้อม | ผลการปฏิบัติตามมาตรการฯ | ปัญหา อุปสรรค ที่ไม่สามารถปฏิบัติตามมาตรการ และแนวทางแก้ไข | ภาพประกอบ |
|---|---|---|---|
| 3. ให้ดูแลรักษาเส้นทางขนส่งแร่ช่วงจากพื้นที่โครงการถึงทางหลวงหมายเลข 24 ให้อยู่ในสภาพพร้อมใช้งานได้ดีอยู่เสมอ หากเกิดการชำรุดเสียหาย ทางโครงการต้องซ่อมบำรุงให้เส้นทางดังกล่าวอยู่ในสภาพใช้งานได้ดีทันที | - โครงการได้ทำการดูแลรักษาสภาพเส้นทางขนส่งแร่ ช่วงจากพื้นที่โครงการถึงทางหลวงหมายเลข 24 ให้สามารถใช้งานได้ดีอยู่เสมอ ซึ่งหากเส้นทางช่วงดังกล่าวเกิดการชำรุดเสียหาย จะทำการซ่อมแซมอย่างเร่งด่วน | - ไม่มี | <p>เส้นทางขนส่งแร่ของโครงการ</p> |
