บทที่ 3

ผลการปฏิบัติตามมาตรการติดตามตรวจสอบ
ผลกระทบสิ่งแวดล้อม

3.1 การดำเนินงาน

การติดตามตรวจสอบผลกระทบสิ่งแวดล้อม (ระยะก่อสร้าง) โครงการโรงพยาบาลนครธน 2 ของบริษัท โรงพยาบาลนครธน 2 จำกัด ในระหว่างเดือนกรกฎาคม – ธันวาคม 2568 โครงการได้จัดจ้างให้บริษัท แปซิฟิก แลบบอราทอรี จำกัด เป็นผู้ดำเนินการติดตามตรวจสอบผลกระทบสิ่งแวดล้อมในด้านต่างๆ ได้แก่ ภูมิประเทศ การพังทลายของดิน คุณภาพอากาศ เสียง ความสั่นสะเทือน คุณภาพน้ำ การใช้น้ำ การบำบัดน้ำเสีย การระบายน้ำ และป้องกันน้ำท่วม การจัดการมูลฝอย ไฟฟ้า การคมนาคมและการจราจร การป้องกันและบรรเทาสาธารณภัย สภาพเศรษฐกิจและสังคม การสาธารณสุขและสุขภาพ อาชีวอนามัยและความปลอดภัย ทัศนียภาพและสุนทรียภาพ

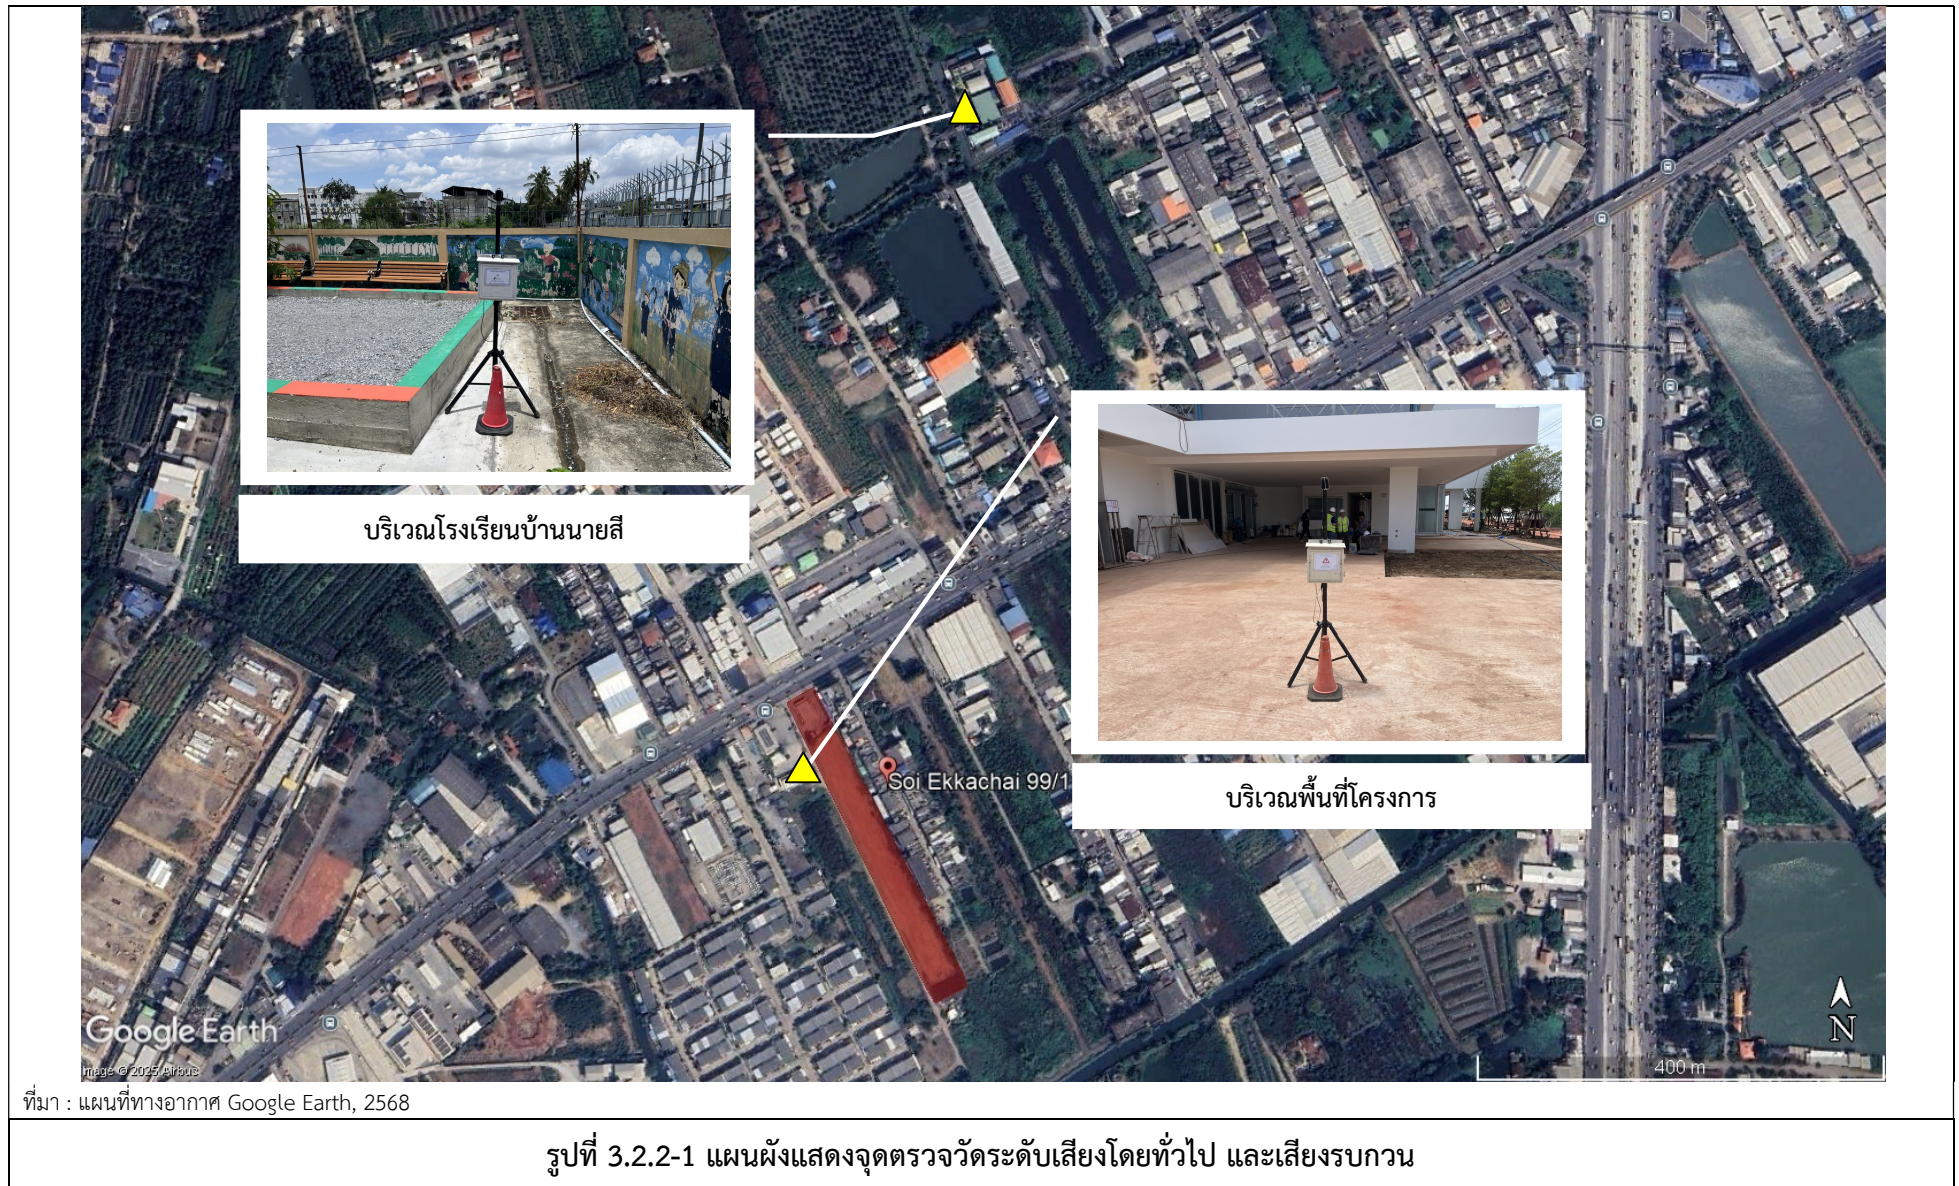
ตารางที่ 3.2.2-2 ผลการตรวจวัดระดับเสียง ระยะก่อสร้าง

ผลการตรวจวัดเสียงรบกวน บริเวณพื้นที่โครงการ มีค่าระหว่าง -7.3 ถึง 9.8 เดซิเบลเอและบริเวณโรงเรียนบ้านนายสี มีค่าระหว่าง -12.2 ถึง 9.9 เดซิเบลเอ ซึ่งมีค่าไม่เกิน 10 เดซิเบลเอ ประกาศคณะกรรมการสิ่งแวดล้อมแห่งชาติ ฉบับที่ 29 (พ.ศ. 2550) เรื่อง ค่าระดับเสียงรบกวน (ลงวันที่ 29 มิถุนายน พ.ศ. 2550)
