รายงานผลการปฏิบัติตามมาตรการป้องกันและแก้ไขผลกระทบสิ่งแวดล้อม
และมาตรการติดตามตรวจสอบผลกระทบสิ่งแวดล้อม
(ระยะดำเนินการ)
ระหว่างเดือน กรกฎาคม ถึง ธันวาคม พ.ศ. 2568

โครงการ The Resident Sathorn – Ratchaphruek
เจ้าของโครงการ นิติบุคคลอาคารชุด เดอะ เพรสซิเด้นท์ สาทร - ราชพฤกษ์
299 ถนน เพชรเกษม แขวง ปากคลองภาษีเจริญ เขตภาษีเจริญ
กรุงเทพมหานคร 10160 โทรศัพท์ 061-837-1837

**รายงานผลการปฏิบัติตามมาตรการป้องกันและแก้ไขผลกระทบสิ่งแวดล้อม
และมาตรการติดตามตรวจสอบผลกระทบสิ่งแวดล้อม
โครงการ The President Sathorn – Ratchaphruek**

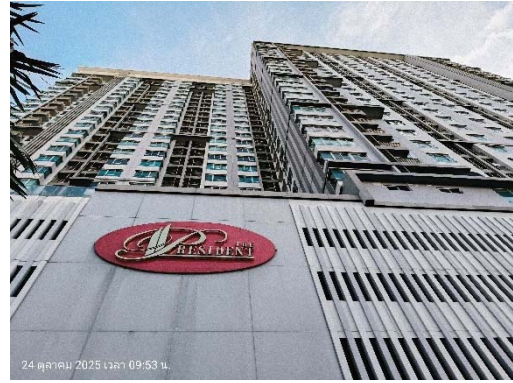
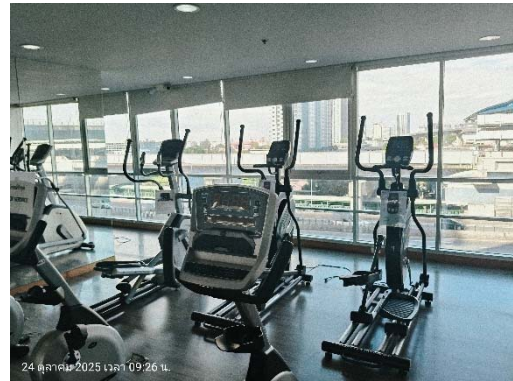
ภาพที่ 1.2-2 สภาพปัจจุบัน

- 1.2.7 **ประเภทโครงการ** : อาคารอยู่อาศัยรวม
- 1.2.8 **สภาพปัจจุบัน** : โครงการมีการก่อสร้างและเปิดใช้อาคารรวมไปถึงระบบสาธารณูปโภคทั้งหมด (ภาพที่ 1.2-2) และรายละเอียดการขออนุญาตก่อสร้าง และใบรับรองการก่อสร้าง (ภาคผนวก ข-2)

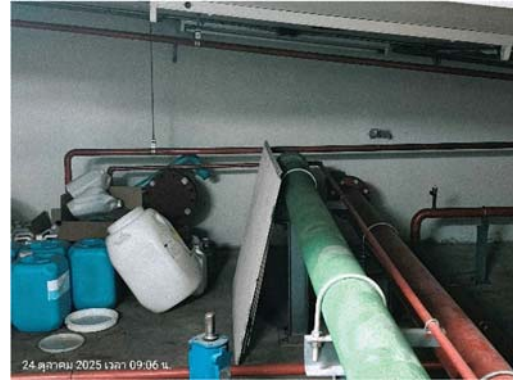
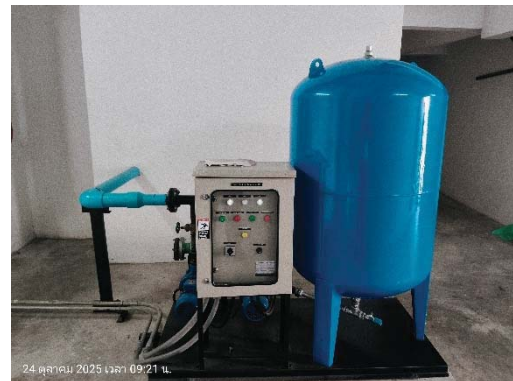
ภาพที่ 1.3.5-2 ระบบประปาที่ดำเนินการในปัจจุบัน

ท่อรับน้ำประปาจากการประปานครหลวง

ถังเก็บน้ำชั้นใต้ดิน

ปั๊มสูบน้ำประปาขึ้นไปยังถังเก็บน้ำชั้นดาดฟ้า

ถังเก็บน้ำชั้นดาดฟ้า

ฝาทังเก็บน้ำชั้นดาดฟ้า

บูสเตอร์ปั๊มควบคุมแรงดันที่จ่ายน้ำจากชั้นดาดฟ้า

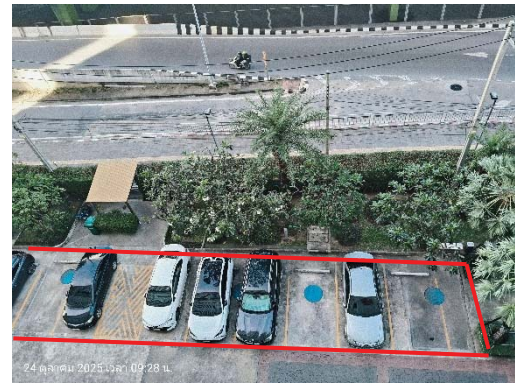
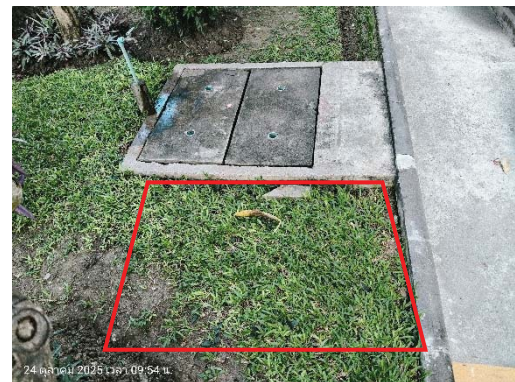
ที่ตั้งระบบบำบัดน้ำเสีย

ระบบบำบัด aerosol ด้วย โอโซน

ที่ตั้งระบบบำบัดมีเทนด้วยวิธี Biological Oxidation

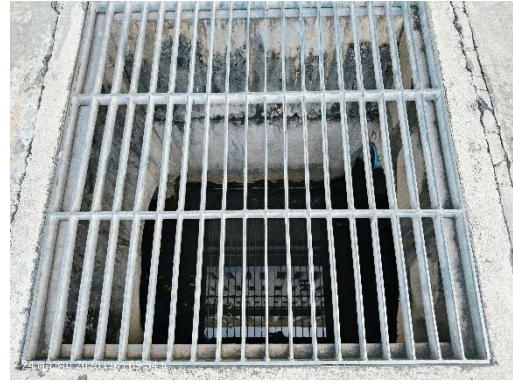
ภาพที่ 1.3.7-1 ระบบระบายน้ำของโครงการในปัจจุบัน

แนวท่อระบายน้ำฝน รอบโครงการ

บ่อพักน้ำ รอบโครงการ

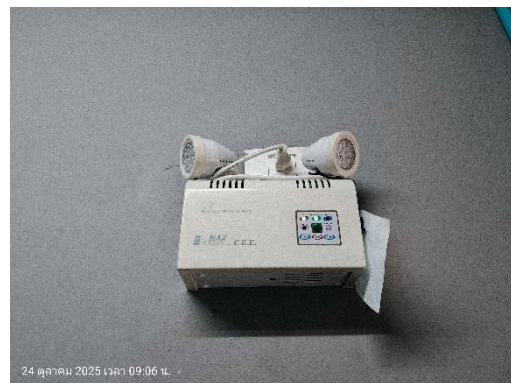
ภาพที่ 1.3.9-1 ระบบไฟฟ้าของโครงการในปัจจุบัน

Generator

ไฟฉุกเฉิน

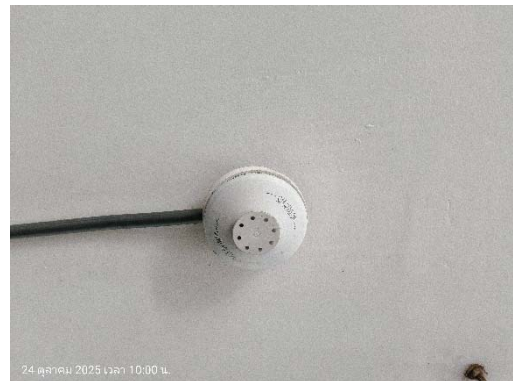
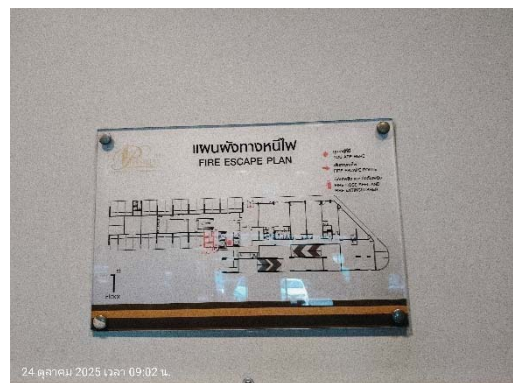
ภาพที่ 1.3.10-1 ระบบป้องกันและเตือนอัคคีภัยของโครงการในปัจจุบัน

Alarm bell & Fire Alarm Manual Station

Heat Detector

เครื่องตรวจจับควัน Smoke Detector

แผนผังเส้นทางหนีไฟ

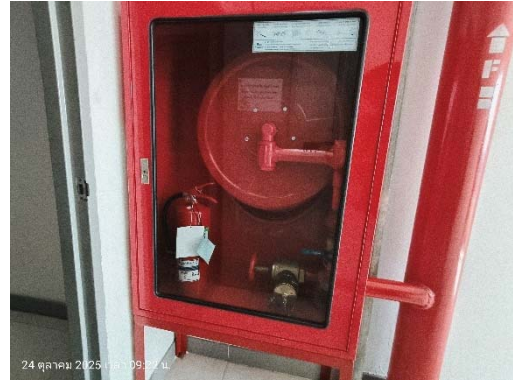
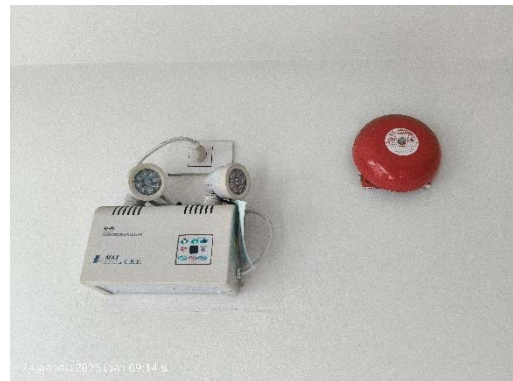
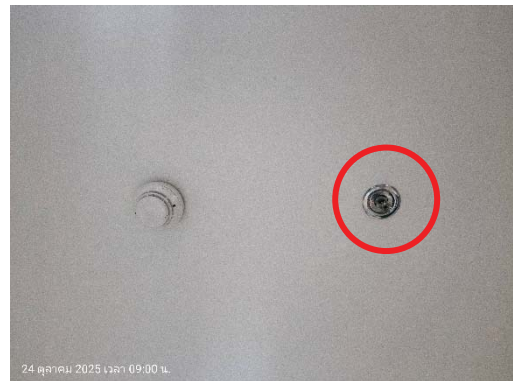
ภาพที่ 1.3.10-1 (ต่อ) ระบบป้องกันและเตือนอัคคีภัยของโครงการในปัจจุบัน

ตู้ยี่ห้อของโครงการ

ตู้เก็บสายฉีดน้ำดับเพลิงพร้อมอุปกรณ์

ตู้รับน้ำดับเพลิงของโครงการ

ไฟฉุกเฉิน

ปั๊มสูบน้ำดับเพลิงและ jockey pump

สปริงเกอร์ภายในโครงการ

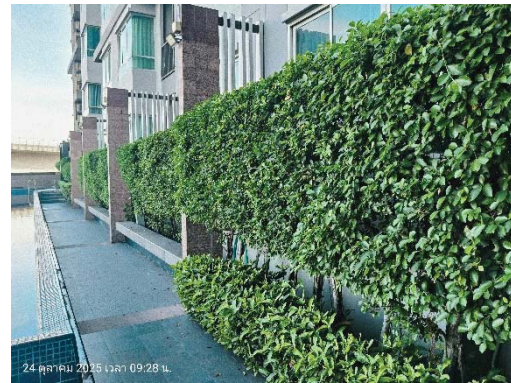
5) ความเป็นส่วนตัว	- จัดให้มีรั้วที่มีความสูง 3 เมตรตลอดแนวเขตที่ดินทางด้านทิศตะวันออก - จัดให้มีกำแพงต้นไม้สูง 2 เมตรบริเวณเฉลี่ยสระว่ายน้ำและห้องพักอาศัยในชั้น 6 (ชั้นสระว่ายน้ำ)	✓	-	ภาพที่ 2-23 รั้วกันเพื่อความเป็นส่วนตัว

รั้วทึบความสูง 3 เมตรด้านทิศตะวันออก

กำแพงต้นไม้สูง 2 เมตรบริเวณเฉลียงสระว่ายน้ำ
