ผลการปฏิบัติตามมาตรการติดตามตรวจสอบ

ผลกระทบสิ่งแวดล้อม

### ผลการปฏิบัติตามมาตรการติดตามตรวจสอบผลกระทบสิ่งแวดล้อม

โครงการ 101 คอนโดมิเนียม ของบริษัท วิชดอม โซโฮต์ ดีเวลลอปเม้นท์ คอร์ปอเรชั่น จำกัด (ปัจจุบันได้โอนอำนาจการบริหารให้แก่นิติบุคคลอาคารชุดเป็นที่เรียบร้อยแล้ว) ตั้งอยู่ที่ ถนนสุขุมวิท แขวงบางจาก เขตพระโขนง กรุงเทพมหานคร เป็นโครงการประเภทอาคารอยู่อาศัยรวม (อาคารชุด) ประกอบด้วย อาคารชุดพักอาศัย ขนาดความสูง 51 ชั้น จำนวน 1 อาคาร และขนาดความสูง 46 ชั้น จำนวน 1 อาคาร มีห้องชุดพักอาศัยทั้งหมดจำนวน 1,224 ห้อง (แบ่งเป็นห้องชุดเพื่อการอาศัย จำนวน 1,220 ห้อง และห้องชุดเพื่อการพาณิชย์ (ร้านค้า) จำนวน 4 ห้อง) โดยแบ่งการดำเนินการออกเป็น 2 ส่วน ได้แก่ พื้นที่โครงการส่วนที่ 1 (ปัจจุบันใช้ชื่อ โครงการ Whizdom Inspire) ประกอบด้วย อาคารชุดพักอาศัย ขนาดความสูง 51 ชั้น จำนวน 1 อาคาร มีจำนวนห้องชุดพักอาศัยรวม 666 ห้อง (แบ่งเป็นห้องชุดเพื่อการพักอาศัย จำนวน 664 ห้อง ห้องชุดเพื่อการพาณิชย์ (ร้านค้า) จำนวน 2 ห้อง) และพื้นที่ส่วนที่ 2 (ปัจจุบันใช้ชื่อ โครงการ Whizdom Inspire) ประกอบด้วย อาคารชุดพักอาศัย ขนาดความสูง 46 ชั้น จำนวน 1 อาคาร มีจำนวน ห้องชุดพักอาศัยรวม 556 ห้อง (แบ่งเป็นห้องชุดเพื่อการพักอาศัย จำนวน 554 ห้อง ห้องชุดเพื่อการพาณิชย์ (ร้านค้า) จำนวน 2 ห้อง) ปัจจุบันดำเนินการก่อสร้างแล้วเ

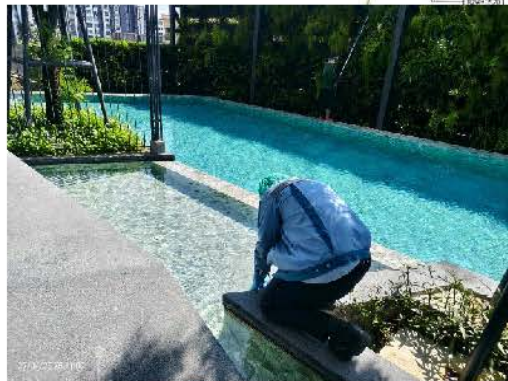
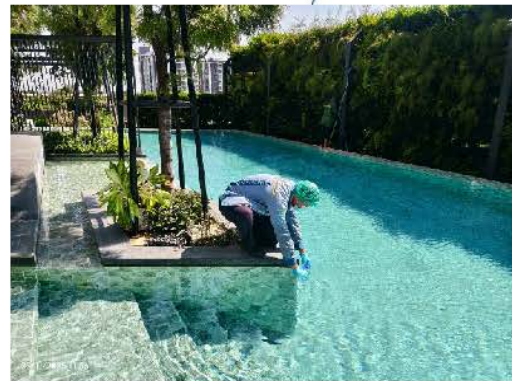
ภาพที่ 3.5.4-1 ตำแหน่ง และการเก็บตัวอย่างน้ำสระว่ายน้ำส่วนต้น และส่วนลึก

ตามมาตรการกำหนดให้มีการตรวจวัดคุณภาพน้ำสระว่ายน้ำ ที่บริเวณส่วนต้นและส่วนลึกของสระว่ายน้ำ โดย กำหนดให้มีการตรวจวิเคราะห์คุณภาพน้ำของสระว่ายน้ำ ตามความถี่จำนวน 2 ความถี่ คือ ความถี่ที่ 1 ตรวจวัดวันละ 2 ครั้ง ดัชนีที่ตรวจวัด ได้แก่ ค่าความเป็นกรด-ด่าง (pH) และคลอรีนอิสระคงเหลือ (Residual Chlorine) และความถี่ที่ 2 ตรวจวัดสัปดาห์ละ 1 ครั้ง ดัชนีที่ตรวจวัด ได้แก่ โคลิฟอร์มทั้งหมด (Total Coliform Bacteria), *Escherichia coli*, *Staphylococcus Aureus*, *Pseudomonas aeruginosa* โครงการมีการตรวจวิเคราะห์คุณภาพน้ำของสระว่ายน้ำ ระหว่างเดือนกรกฎาคม ถึง ธันวาคม พ.ศ. 2568 ทั้ง 2 ความถี่ ตำแหน่งจุดตรวจวัด และการเก็บตัวอย่างน้ำสระว่ายน้ำส่วนลึก และส่วนต้น แสดงดังภาพที่ 3.5.4-1

สระต้น

สระลึก

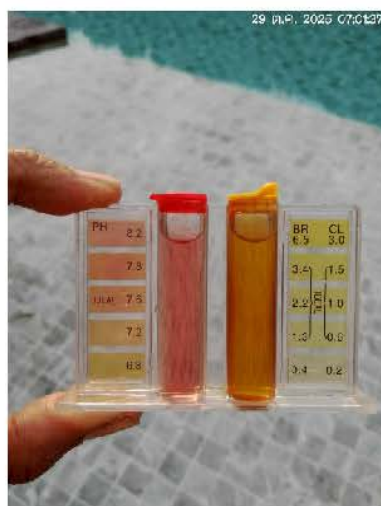
ภาพที่ 3.5.4-2 การตรวจวัด pH,  $Cl_2$  สระว่ายน้ำ

ตามมาตรการติดตามตรวจสอบผลกระทบสิ่งแวดล้อมโครงการ 101 คอนโดมิเนียม (Whizdom Inspire) กำหนดให้มีการเก็บตัวอย่าง และตรวจวัดคุณภาพน้ำบริเวณสระว่ายน้ำ จำนวน 2 จุด เป็นประจำทุกวัน วันละ 2 ครั้ง ที่บริเวณส่วนต้นและส่วนลึกของสระว่ายน้ำ โดยดัชนีที่ตรวจวัดในการตรวจวัด ดังนี้ ความเป็นกรด-ด่าง (pH) และ คลอรีนอิสระคงเหลือ (Residual Chlorine) ทางโครงการมีการตรวจวัดค่าความเป็นกรด-ด่าง (pH) และ คลอรีนอิสระคงเหลือ (Residual Chlorine) วันละ 1 ครั้ง ซึ่งการตรวจวัดแสดงดังภาพที่ 3.5.4-2 และผลการตรวจวัด ดังภาคผนวก ง-4

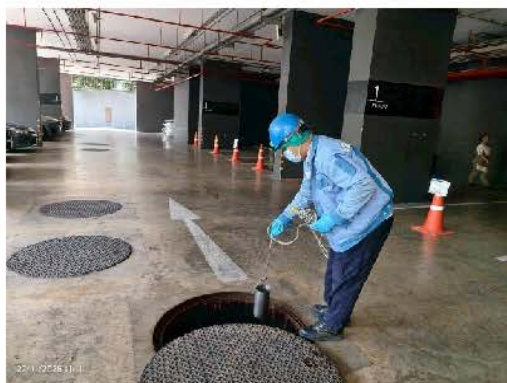
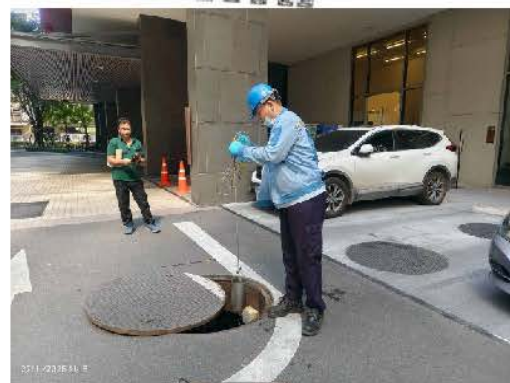
ภาพที่ 3.5.5-1 ตำแหน่งจุดตรวจวัดคุณภาพน้ำ และการเก็บตัวอย่างน้ำระบบบำบัดน้ำเสีย

จากการตรวจวิเคราะห์คุณภาพน้ำระบบบำบัดน้ำเสียบริเวณบ่อปรับสมดุล และบ่อพักน้ำทิ้ง ระหว่างเดือนกรกฎาคม ถึง ธันวาคม พ.ศ. 2568 พบว่า น้ำทิ้งบ่อพักน้ำทิ้ง มีค่าอยู่ในเกณฑ์ค่ามาตรฐานตามประกาศ กระทรวงทรัพยากรธรรมชาติและสิ่งแวดล้อม เรื่อง กำหนดมาตรฐานควบคุมการระบายน้ำทิ้ง จากอาคารบางประเภท และบางขนาด พ.ศ. 2567 (ประเภท ก)

น้ำเข้าก่อนบำบัด

น้ำออกกระบบบำบัด
