### บทที่ 3

#### ผลการติดตามตรวจสอบคุณภาพสิ่งแวดล้อม

การติดตามตรวจสอบคุณภาพสิ่งแวดล้อม โครงการ โรงแรม เบวิสต้า ภูเก็ต ของบริษัท เบวิสต้า ภูเก็ต จำกัด ระหว่างเดือนกรกฎาคม - ธันวาคม พ.ศ.2568 ประกอบด้วย คุณภาพอากาศในบรรยากาศโดยทั่วไป ระดับเสียงโดยทั่วไป ความสั่นสะเทือน และคุณภาพน้ำทั้ง ดำเนินการตรวจวัดคุณภาพสิ่งแวดล้อมโดย บริษัท เอส.พี.เจ.ไซแอนติฟิก จำกัด

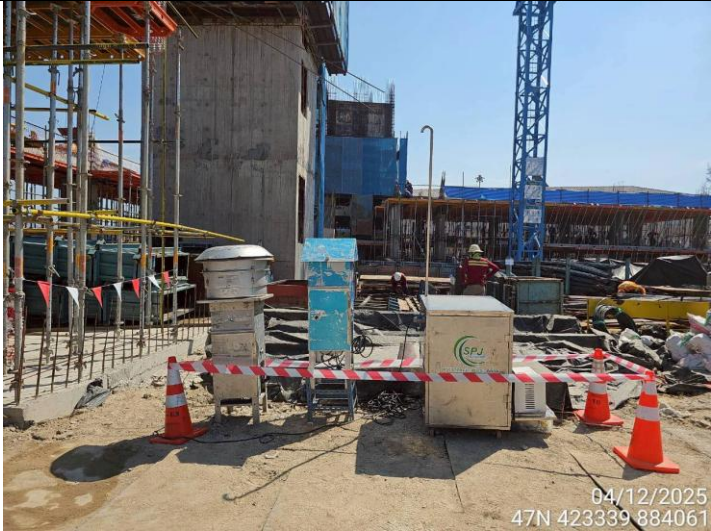
| บริเวณพื้นที่ก่อสร้าง | | |

| จุดตรวจวัดคุณภาพอากาศในบรรยากาศโดยทั่วไป (Ambient Air Quality) | | |

มาตรการกำหนดให้ดำเนินการตรวจวัดคุณภาพอากาศในบรรยากาศโดยทั่วไป (Ambient Air Quality) ของโครงการ โรงแรม เบวิสต้า ภูเก็ต บริษัท เบวิสต้า ภูเก็ต จำกัด ในระยะก่อสร้าง ระหว่างเดือนกรกฎาคม - ธันวาคม พ.ศ.2568 โดยทำการตรวจวัดจำนวน 1 สถานี คือ บริเวณพื้นที่ก่อสร้าง ทำการตรวจวัดปริมาณฝุ่นละอองรวม (TSP) และปริมาณฝุ่นละอองขนาดเล็ก (PM-10) และคาร์บอนมอนอกไซด์ (CO)

เมื่อนำผลการตรวจวัดปริมาณฝุ่นละอองรวม (TSP) และปริมาณฝุ่นละอองขนาดเล็ก (PM-10) เปรียบเทียบกับค่ามาตรฐานตามประกาศคณะกรรมการสิ่งแวดล้อมแห่งชาติ ฉบับที่ 24 (พ.ศ.2547) เรื่อง กำหนดมาตรฐานคุณภาพอากาศในบรรยากาศโดยทั่วไป ประกาศ ณ วันที่ 9 สิงหาคม พ.ศ.2547 พบว่า ผลการตรวจวัดมีค่าอยู่ในเกณฑ์มาตรฐานกำหนด แสดงรายละเอียดผลการตรวจวัดดังตารางที่ 3-4

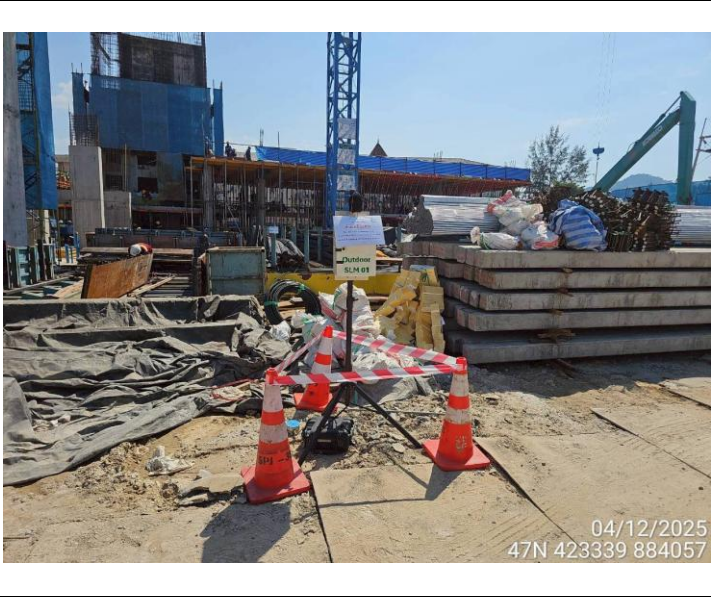
| บริเวณพื้นที่ก่อสร้าง | | |

| จุดตรวจวัดระดับเสียงโดยทั่วไปและเสียงรบกวน ( Community Noise & Annoyance Noise ) | | |

มาตรการกำหนดให้ดำเนินการตรวจวัดระดับเสียงโดยทั่วไป (Community Noise) ของโครงการ โรงแรม เบวิสต้า ภูเก็ต บริษัท เบวิสต้า ภูเก็ต จำกัด ระหว่างเดือนกรกฎาคม - ธันวาคม พ.ศ.2568 โดยทำการตรวจวัดจำนวน 1 สถานี คือ บริเวณพื้นที่ก่อสร้าง ทำการตรวจวัดระดับเสียงเฉลี่ยโดยทั่วไป 24 ชั่วโมง ( $L_{eq}$  24 hr) และระดับเสียงสูงสุด ( $L_{max}$ )

เมื่อนำผลการตรวจวัดระดับเสียงเฉลี่ยโดยทั่วไป 24 ชั่วโมง ( $L_{eq}$  24 hr) และระดับเสียงสูงสุด ( $L_{max}$ ) บริเวณพื้นที่ก่อสร้าง เปรียบเทียบกับค่ามาตรฐานตามประกาศคณะกรรมการสิ่งแวดล้อมแห่งชาติ เรื่อง กำหนดมาตรฐานระดับเสียงโดยทั่วไป ฉบับที่ 15 (พ.ศ.2540) ประกาศ ณ วันที่ 12 มีนาคม พ.ศ.2540 พบว่า ค่าระดับเสียงเฉลี่ยโดยทั่วไป 24 ชั่วโมง ( $L_{eq}$  24 hr) ค่าระดับเสียงสูงสุด ( $L_{max}$ ) มีค่าอยู่ในเกณฑ์มาตรฐานกำหนด ส่วนระดับเสียง ค่าระดับเสียงที่ร้อยละ 90 ( $L_{90}$ ) ไม่สามารถเทียบเกณฑ์มาตรฐานได้เนื่องจากไม่มีมาตรฐานกำหนดแสดงรายละเอียดผลการตรวจวัดดังตารางที่ 3-6

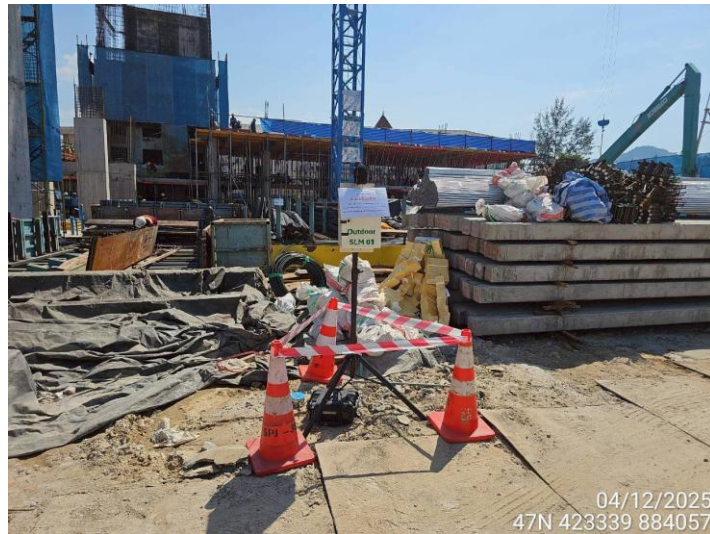
บริเวณพื้นที่ก่อสร้าง

จุดตรวจวัดความสั่นสะเทือน (Vibration)
