มาตรการป้องกันและแก้ไข ผลกระทบสิ่งแวดล้อมและ มาตรการติดตามตรวจสอบ คุณภาพสิ่งแวดล้อม

มาตรการป้องกันและแก้ไขผลกระทบสิ่งแวดล้อม และมาตรการติดตามตรวจสอบคุณภาพสิ่งแวดล้อม

บริษัท สุรินทร์เหมืองหิน จำกัด ได้มอบหมายให้บริษัท ไมน์ เอ็นจิเนียริง คอนซัลแตนท์ จำกัด ติดตามตรวจสอบผลการดำเนินการตามมาตรการป้องกันและแก้ไขผลกระทบสิ่งแวดล้อม โครงการเหมืองแร่หินอุตสาหกรรมชนิดหินบะซอลต์ เพื่ออุตสาหกรรมก่อสร้าง ประทานบัตรที่ 33632/16192 ของบริษัท สุรินทร์เหมืองหิน จำกัด ตั้งอยู่ที่ หมู่ที่ 15 ตำบลนาบัว อำเภอเมืองสุรินทร์ จังหวัดสุรินทร์ ตามหนังสือที่ ทส 1010.2/2337.1 ลงวันที่ 8 กุมภาพันธ์ 2565 รายละเอียดแสดงดังตารางที่ 2-1 ถึงตารางที่ 2-4

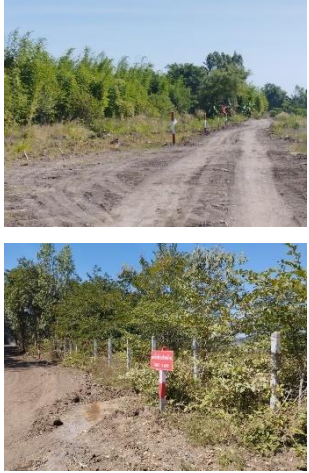
เงื่อนไขตามมาตรการ	ผลการปฏิบัติตามมาตรการ	ปัญหา อุปสรรคที่ไม่สามารถปฏิบัติตามมาตรการ และแนวทางแก้ไข	เอกสารอ้างอิง
2. คุณภาพอากาศ			
1. ให้อุบลดูแลแนวต้นไม้เดิมบริเวณคันทำนบดินรอบพื้นที่โครงการและให้อุบลปลูกไม้ยืนต้นเพิ่มเติมบริเวณพื้นที่ว่าง ตามแนวคันทำนบดินและพื้นที่เว้นไม่ทำเหมืองโดยรอบในระยะ 10 เมตร เพื่อเป็นแนวกันชนป้องกันฝุ่นละอองแพร่กระจายออกสู่ภายนอก	<ul style="list-style-type: none"> ผู้ถือประทานบัตรได้ดูแลรักษาต้นไม้ที่ปลูกไว้ให้เจริญเติบโตอย่างสม่ำเสมอ หากพบว่าต้นไม้ตายหรือไม่เจริญเติบโตจะทำการปลูกซ่อมแซมโดยทันที 	-	<ul style="list-style-type: none"> เอกสารแนบ 3 รูปที่ 6

<p>แนวต้นไม้บริเวณพื้นที่โครงการ</p>

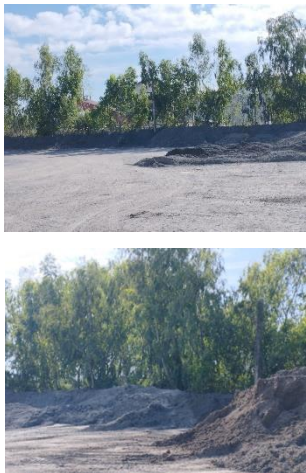
<p>แนวต้นไม้บริเวณโรงโม่หิน</p>
3. ให้ใช้เครื่องเจาะรูระเบิดที่มีอุปกรณ์เก็บฝุ่นติดไว้กับหัวเจาะ เพื่อป้องกันการฟุ้งกระจายของฝุ่นละอองขณะทำการเจาะรูระเบิด	<ul style="list-style-type: none"> ในการเจาะรูระเบิดทางโครงการได้ใช้เครื่องเจาะที่มีอุปกรณ์เก็บฝุ่นติดไว้กับหัวเจาะ เพื่อป้องกันการฟุ้งกระจายของฝุ่นละอองขณะทำการเจาะรูระเบิด 	-	<ul style="list-style-type: none"> เอกสารแนบ 3 รูปที่ 11

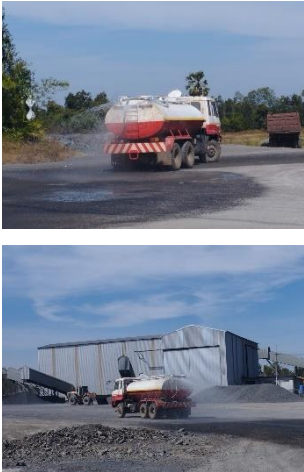
เงื่อนไขตามมาตรการ	ผลการปฏิบัติตามมาตรการ	ปัญหา อุปสรรคที่ไม่สามารถปฏิบัติตามมาตรการ และแนวทางแก้ไข	เอกสารอ้างอิง
4. ฉีดพรมน้ำบนเส้นทางการขนส่งแร่ช่วงที่เป็นถนนลูกรัง ตั้งแต่บริเวณหน้าเหมืองถึงโรงโม่หินของโครงการ ประมาณวันละ 3-4 ครั้ง หรือขึ้นอยู่กับสภาพอากาศ ในแต่ละวัน	<ul style="list-style-type: none"> การดำเนินโครงการได้มีมาตรการลดผลกระทบของฝุ่นละอองที่เกิดจากกิจกรรมการขนส่งลำเลียงแร่โดยการฉีดพรมน้ำตามบริเวณพื้นที่โครงการและเส้นทางขนส่งแร่ตามความเหมาะสมของสภาพอากาศ 	-	<ul style="list-style-type: none"> เอกสารแนบ 3 รูปที่ 12

<p>การฉีดพรมน้ำ</p>

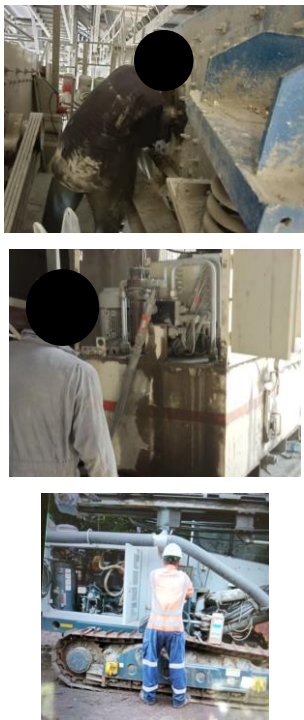
เงื่อนไขตามมาตรการ	ผลการปฏิบัติตามมาตรการ	ปัญหา อุปสรรคที่ไม่สามารถปฏิบัติตามมาตรการ และแนวทางแก้ไข	เอกสารอ้างอิง
3. ระดับเสียง ความสั่นสะเทือน และหินปลิว			
1. ให้ดูแลสภาพเครื่องจักรและอุปกรณ์ต่างๆ ให้อยู่ในสภาพที่สมบูรณ์สามารถใช้งานได้ตามปกติ เพื่อลดระดับเสียงจากการทำงานของเครื่องจักรต่างๆ	<ul style="list-style-type: none"> ผู้ถือประทานบัตรได้มีการดูแลสภาพเครื่องจักรและอุปกรณ์ต่างๆ ให้อยู่ในสภาพที่สมบูรณ์และสามารถใช้งานได้ตามปกติ เพื่อลดระดับเสียงจากการทำงานของเครื่องจักร 	-	<ul style="list-style-type: none"> เอกสารแนบ 3 รูปที่ 15

<p>การซ่อมบำรุงเครื่องจักร</p>

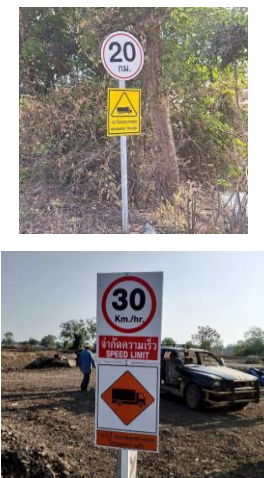
2. ดูแลรักษาป้ายเตือนจำกัดความเร็วของรถบรรทุกระหว่างหน้าเหมืองถึงโรงโม่หินให้ใช้ความเร็วไม่เกิน 30 กิโลเมตรต่อชั่วโมง และการขนส่งหินออกสู่แหล่งรับซื้อภายนอกในช่วงทางหลวงชนบทหมายเลข สร. 2072 ให้ใช้ความเร็วไม่เกิน 40 กิโลเมตรต่อชั่วโมงให้อยู่ในสภาพดีอยู่เสมอ	<ul style="list-style-type: none"> ผู้ถือประทานบัตรได้ดูแลรักษาป้ายเตือนจำกัดความเร็วของรถบรรทุก ระหว่างหน้าเหมืองถึงโรงโม่หินให้ใช้ความเร็วไม่เกิน 20 กิโลเมตรต่อชั่วโมง และการขนส่งหินออกสู่แหล่งรับซื้อภายนอกในช่วงทางหลวงชนบทหมายเลข สร.2072 ให้ใช้ความเร็วไม่เกิน 40 กิโลเมตรต่อชั่วโมง ให้อยู่ในสภาพที่ดีและสามารถมองเห็นได้ชัดเจนอยู่เสมอ 	-	<ul style="list-style-type: none"> เอกสารแนบ 3 รูปที่ 13

<p>ป้ายจำกัดความเร็ว</p>

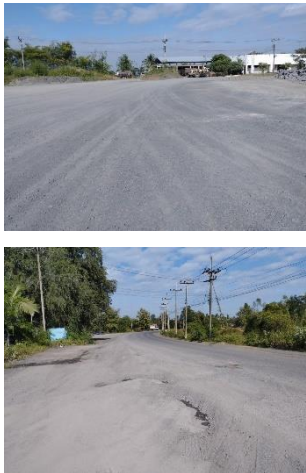
<p>เส้นทางขนส่งแร่ของโครงการ</p>
7. กำหนดช่วงเวลาทำการขนส่งแร่ของโครงการเฉพาะในช่วงเวลา 08.00-17.00 น. ห้ามมีการขนส่งแร่ในช่วงเวลากลางคืนโดยเด็ดขาด	<ul style="list-style-type: none"> ในการขนส่งแร่ของโครงการจะดำเนินการเฉพาะในช่วงเวลา 8.00-17.00 นาฬิกา และจะไม่ดำเนินการขนส่งแร่ในช่วงเวลากลางคืนโดยเด็ดขาด 	-	-
8. ควบคุมรถบรรทุกไม่ให้งัดติดต่อกันหลายคัน เพื่อความคล่องตัวของผู้ใช้เส้นทางร่วมกัน	<ul style="list-style-type: none"> ผู้ถือประทานบัตรได้ออกกฎระเบียบเพื่อควบคุมรถบรรทุกไม่ให้งัดติดต่อกันหลายคัน เพื่อความคล่องตัวของผู้ใช้เส้นทางร่วมกัน 	-	-
