**รายงานผลการปฏิบัติตามมาตรการป้องกัน  
และแก้ไขผลกระทบสิ่งแวดล้อม  
และมาตรการติดตามตรวจสอบผลกระทบสิ่งแวดล้อม**

โครงการ The Coast @ Pattaya  
ถนนพญาสาย 3 ตำบลหนองปรือ อำเภอบางละมุง จังหวัดชลบุรี  
บริษัท หมง พลาซ่า จำกัด  
เลขที่ 140/90 หมู่ที่ 11 ตำบลหนองปรือ อำเภอบางละมุง จังหวัดชลบุรี  
ฉบับประจำเดือนกรกฎาคม ถึงเดือนธันวาคม พ.ศ. 2568  
(ระยะสิ้นสุดการก่อสร้าง)

**รายงานผลการปฏิบัติตามมาตรการป้องกันและแก้ไขผลกระทบสิ่งแวดล้อม  
และมาตรการติดตามตรวจสอบผลกระทบสิ่งแวดล้อม  
โครงการ The Coast @ Pattaya**

8. รายละเอียดโครงการ
  - ลักษณะ/ประเภทโครงการ      ประเภทโรงแรม ประกอบด้วย อาคารโรงแรมความสูง 15 ชั้น พร้อมชั้นใต้ดิน  
2 ชั้น จำนวน 1 อาคาร มีจำนวนห้องพัก 298 ห้อง

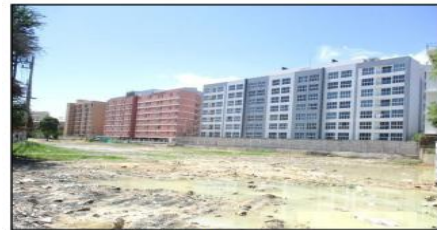
① พื้นที่ว่างริมถนนพหลโยธิน 3  
ตัดไปเป็นโนวানা เรสซิเดนซ์ สูง 8 ชั้น

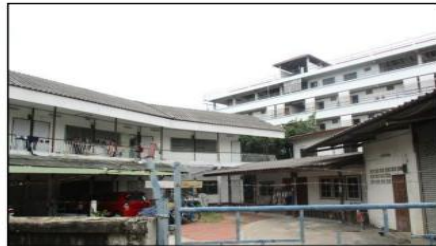
② คูมิตร์ แมนชั่น สูง 2 ชั้น และ 5 ชั้น

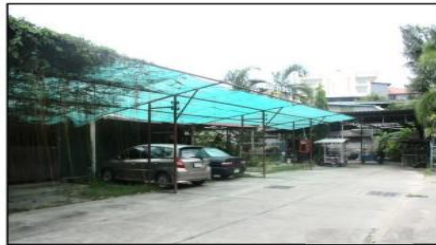
③ พื้นที่จอดรถของคูมิตร์ แมนชั่น

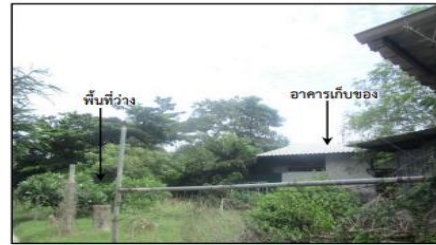
④ อาคารเก็บของ คูมิตร์ แมนชั่น และพื้นที่ว่าง

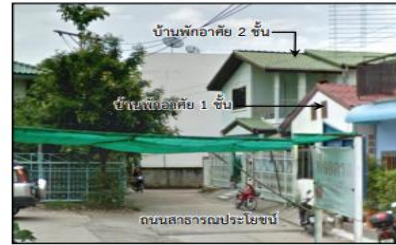
⑤ บ้านพักอาศัย 1-2 ชั้น ริมถนนสาธิตประโยชน์  
ทางทิศตะวันตก

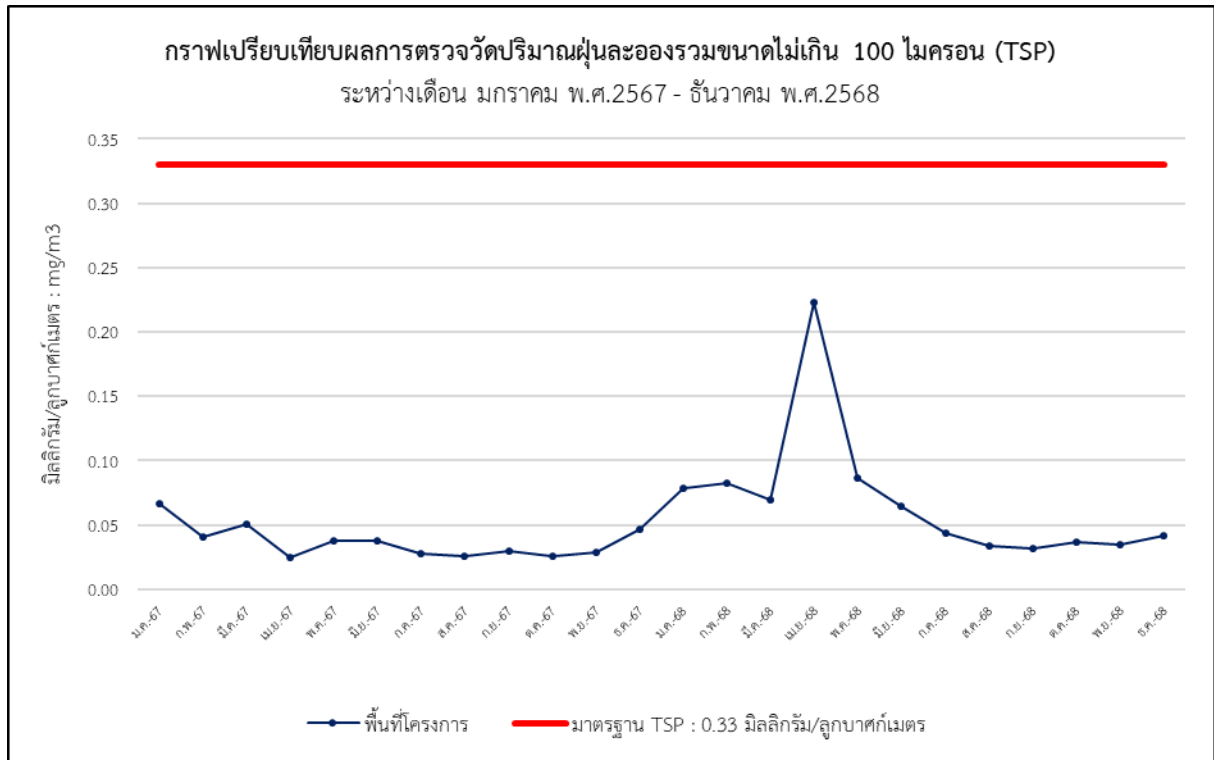
รูปที่ 4.4-1 กราฟเปรียบเทียบปริมาณฝุ่นละอองรวมขนาดไม่เกิน 100 ไมครอน (TSP)  
ระหว่างเดือนมกราคม พ.ศ 2567 – ธันวาคม พ.ศ 2568

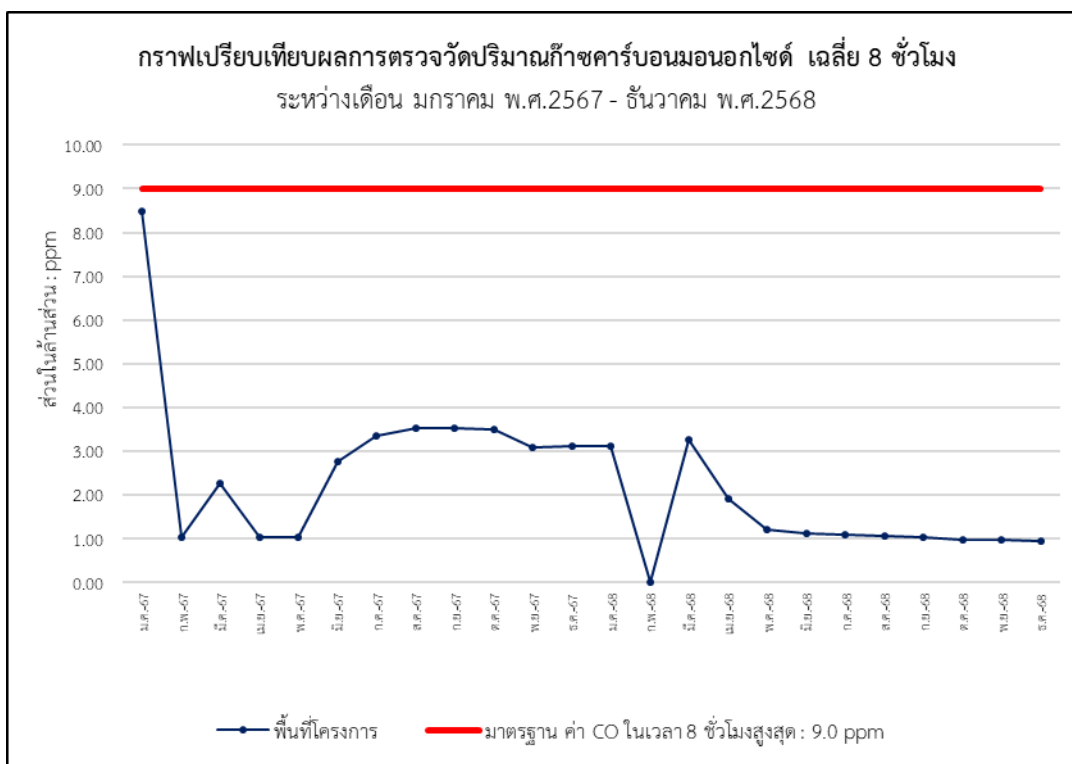
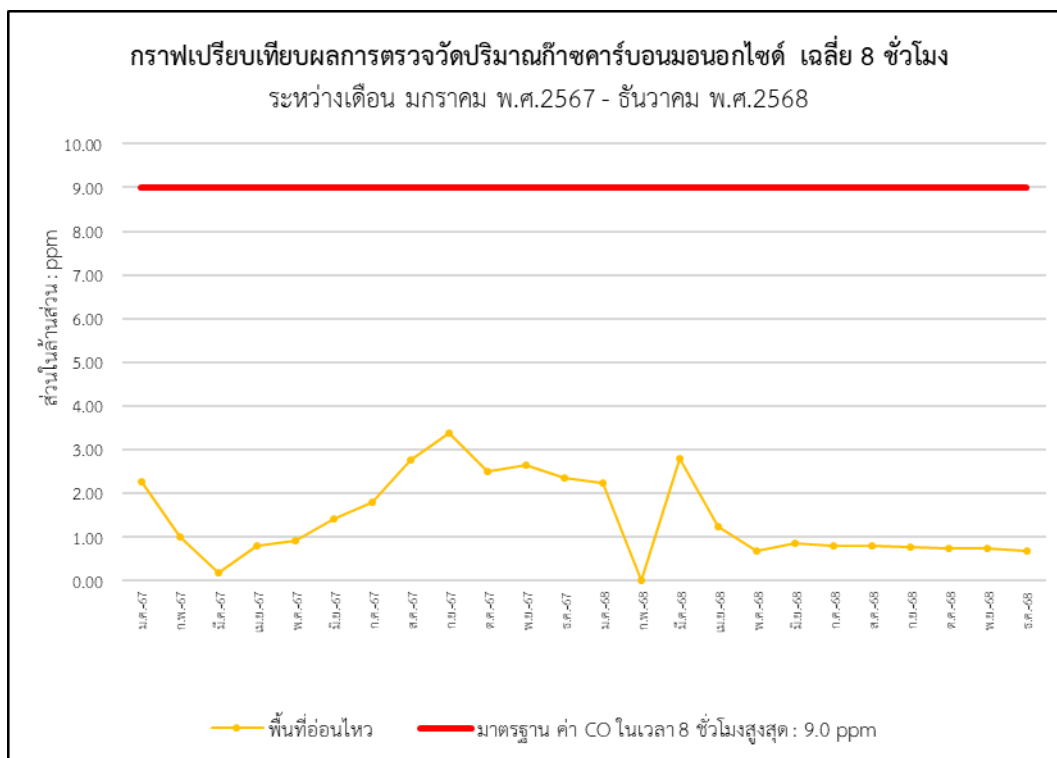
รูปที่ 4.4-3 กราฟเปรียบเทียบปริมาณก๊าซคาร์บอนมอนอกไซด์ (Carbon monoxide; CO 8 ชั่วโมง)

ระหว่างเดือนมกราคม พ.ศ 2567 -ธันวาคม พ.ศ 2568

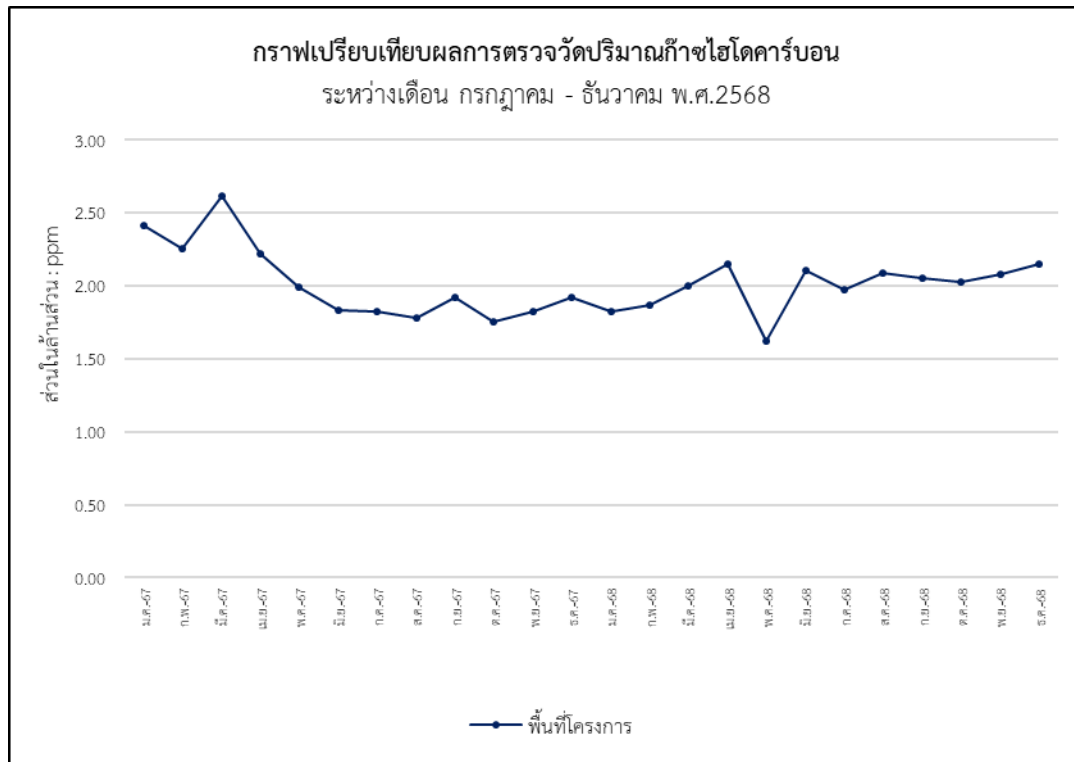
รูปที่ 4.4-9 กราฟเปรียบเทียบปริมาณไฮโดรคาร์บอน (Total Hydrocarbon; THC)

ระหว่างเดือนมกราคม พ.ศ 2567 – ธันวาคม พ.ศ 2568
