บทที่ 3

ผลการปฏิบัติตามมาตรการติดตามตรวจสอบ
ผลกระทบสิ่งแวดล้อม

การติดตามตรวจสอบผลกระทบสิ่งแวดล้อม โครงการ ONE 9 FIVE ในระยะดำเนินการ ระหว่างเดือน กรกฎาคม - ธันวาคม 2568 โครงการได้มอบหมายให้บริษัท แปซิฟิก แลบบอราตอรี จำกัด เป็นผู้ดำเนินการ ติดตามตรวจสอบผลกระทบสิ่งแวดล้อมในด้านคุณภาพอากาศ การใช้น้ำ การใช้ไฟฟ้าและการอนุรักษ์พลังงาน การจัดการมูลฝอยและสิ่งปฏิกูล คุณภาพน้ำที่ผ่านการบำบัดน้ำเสีย การระบายน้ำและป้องกันน้ำท่วม การป้องกัน ทัศนียภาพ สุนทรียภาพ การจราจร การบดบังแสงแดดทิศทางลม และสัญญาณวิทยุและโทรทัศน์

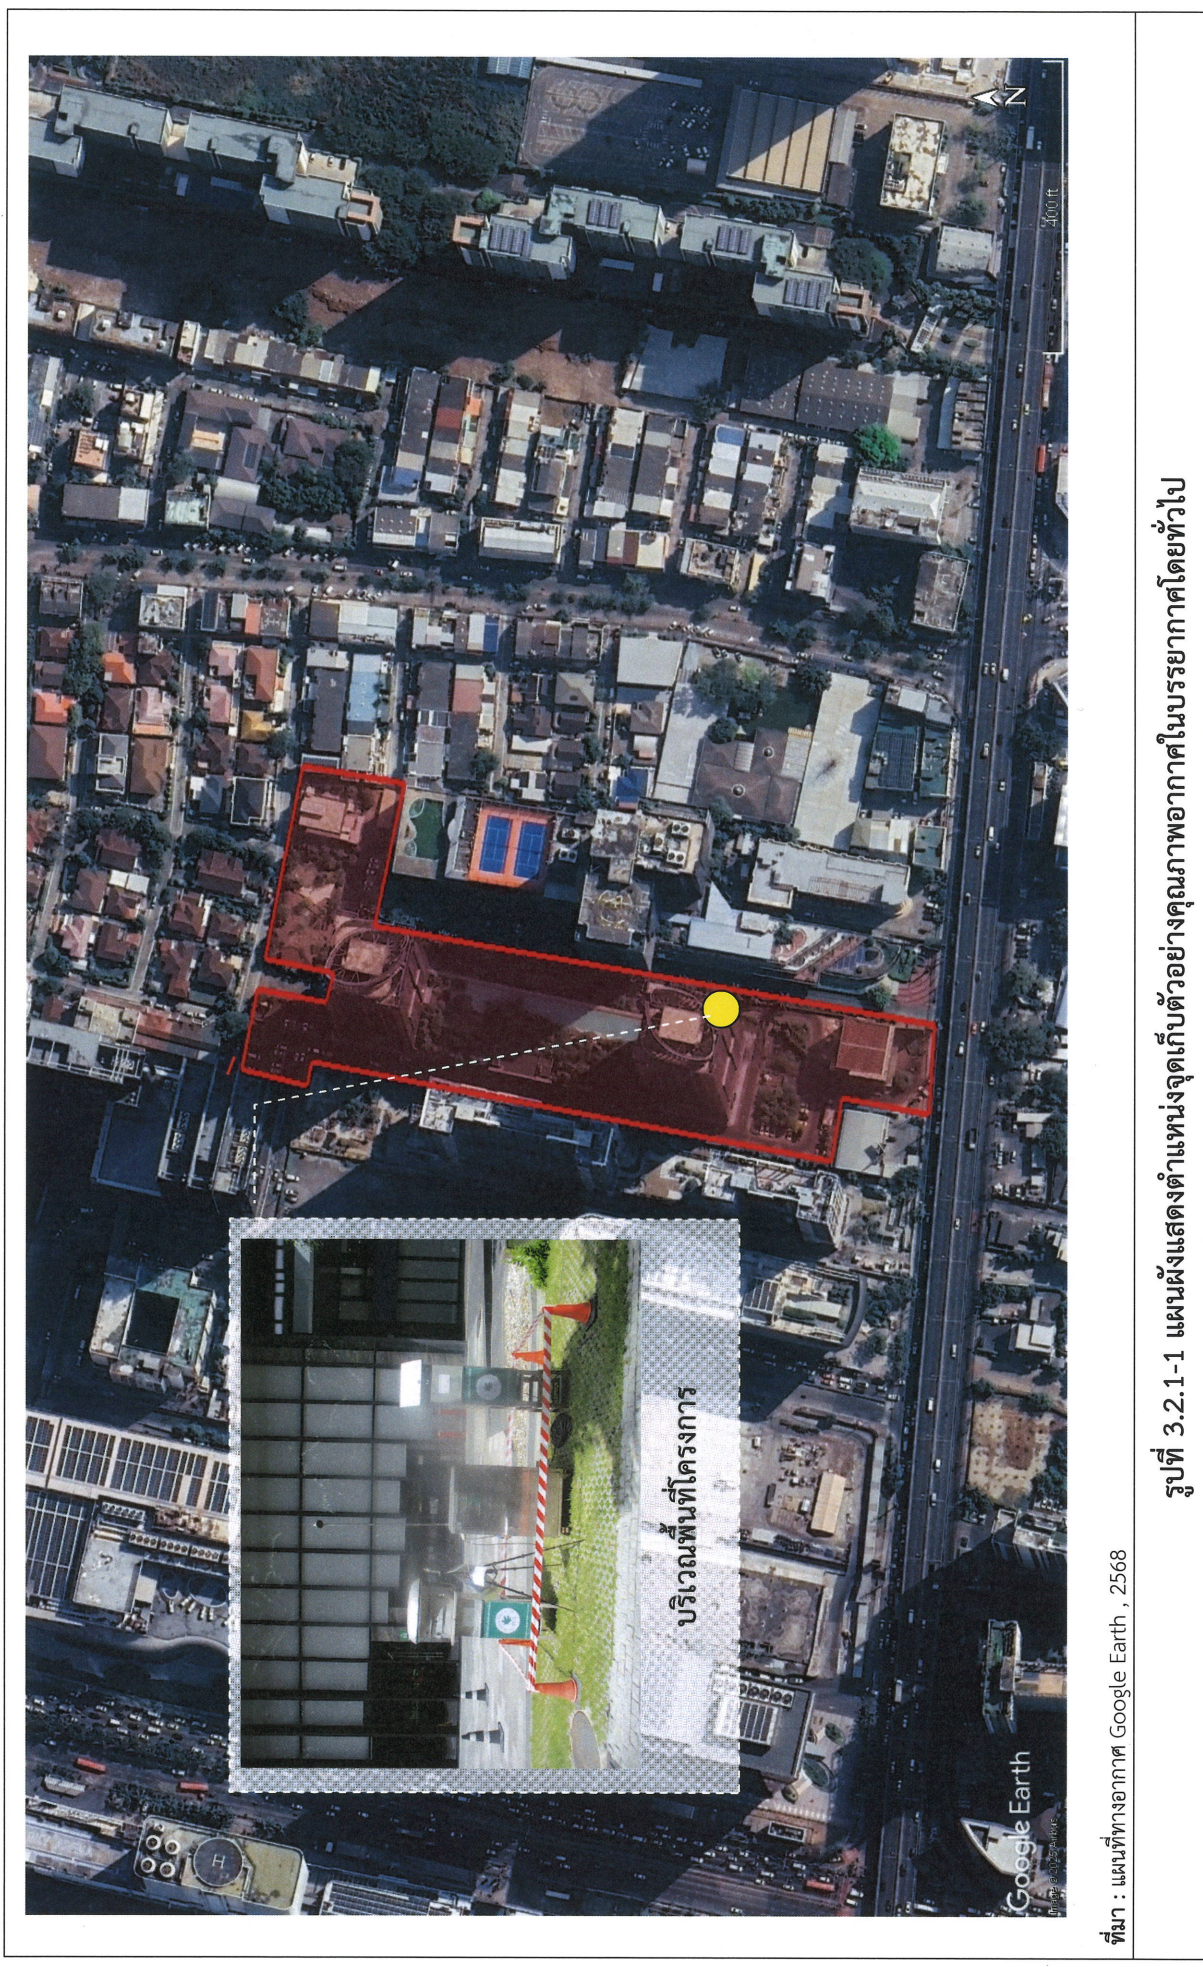
ผลการตรวจวัดคุณภาพอากาศในบรรยากาศโดยทั่วไป จำนวน 1 จุด คือ บริเวณพื้นที่โครงการ โดยทำการตรวจวัด 24 ชั่วโมง เป็นเวลา 1 วันต่อเนื่อง ครอบคลุมวันธรรมดาและวันหยุด ดำเนินการตรวจวัดเมื่อวันที่ 17-18 กันยายน พ.ศ 2568 รายละเอียดผลการตรวจวัดแสดงดังตารางที่ 3.2.1-2 และรูปที่ 3.2.1-1 (รายละเอียดผลการตรวจวัดแสดงดังภาคผนวกที่ 3-1)

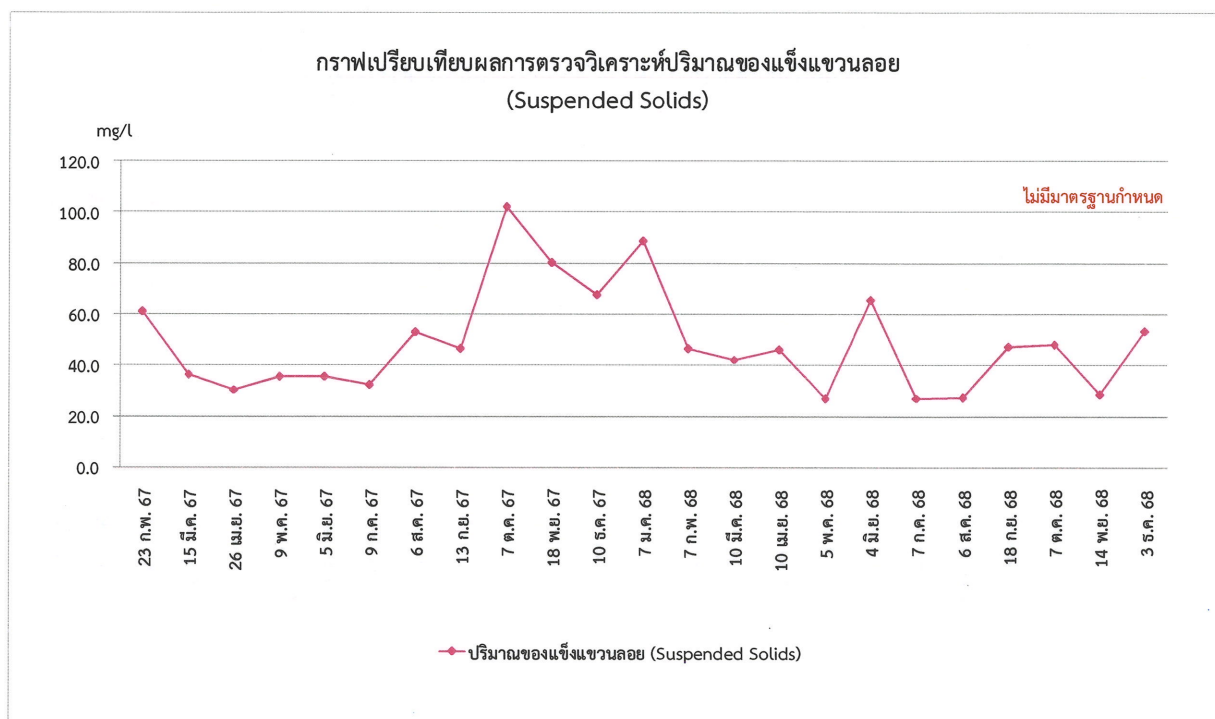
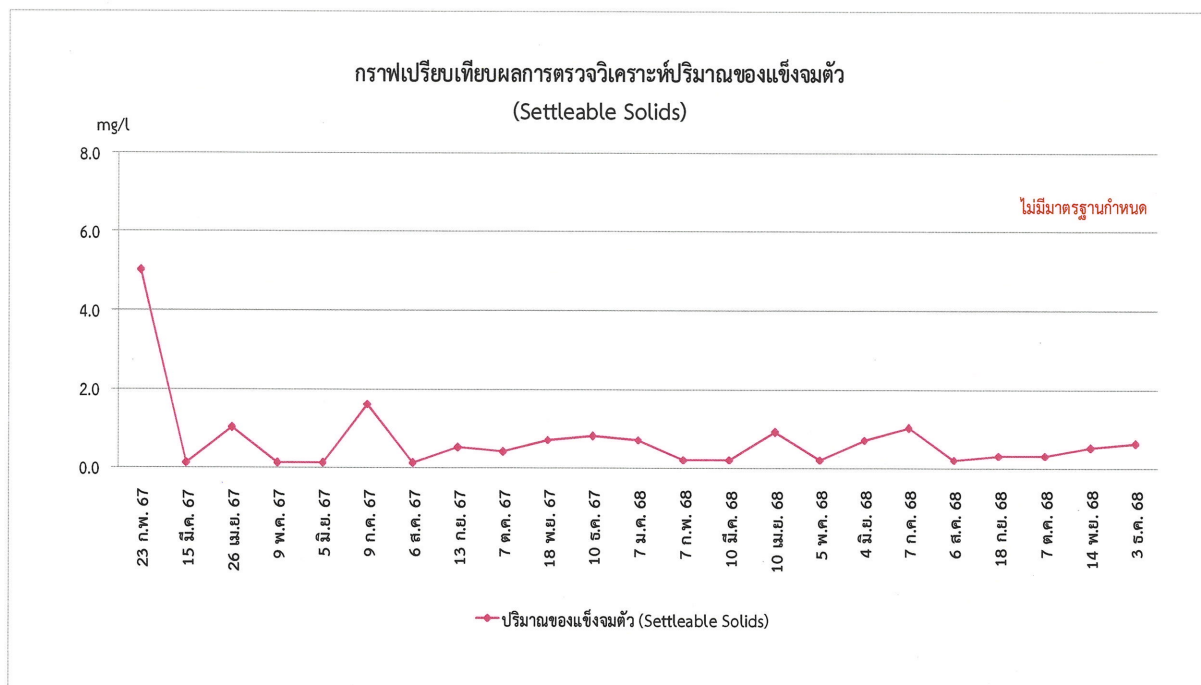
รูปที่ 3.2.2-2 กราฟเปรียบเทียบผลการตรวจวิเคราะห์คุณภาพน้ำทิ้ง ระหว่างปี 2567-2568

ผลการตรวจวิเคราะห์คุณภาพน้ำทิ้ง จำนวน 3 จุด ได้แก่ จุดรวบรวมน้ำเสียก่อนเข้าระบบบำบัดน้ำเสีย จุดระบายน้ำออกจากกระบบบำบัดน้ำเสีย และบ่อกักน้ำสุดท้ายก่อนระบายลงสู่ท่อระบายน้ำบริเวณด้านหน้าโครงการ โดยทำการตรวจวิเคราะห์เดือนละ 1 ครั้ง ระหว่างเดือนกรกฎาคม - ธันวาคม 2568 รายละเอียดผลการตรวจวัดแสดงดังตารางที่ 3.2.2-2 และรูปที่ 3.2.2-2 (รายละเอียดผลการตรวจวัดแสดงดังภาคผนวกที่ 3-2)

จุดรวบรวมน้ำเสียก่อนเข้าระบบบำบัดน้ำเสีย

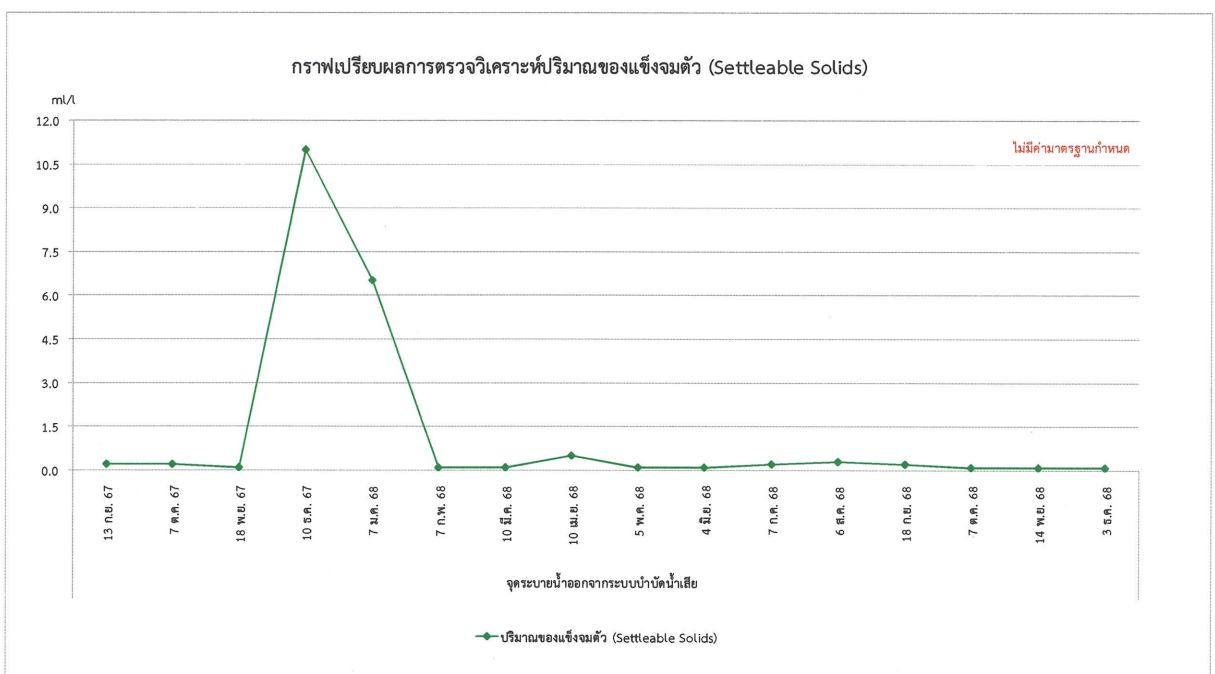
รูปที่ 3.2.2-2 (ต่อ) กราฟเปรียบเทียบผลการตรวจวิเคราะห์คุณภาพน้ำทิ้ง ระหว่างปี 2567-2568

จุดระบายน้ำออกจากระบบบำบัดน้ำเสีย

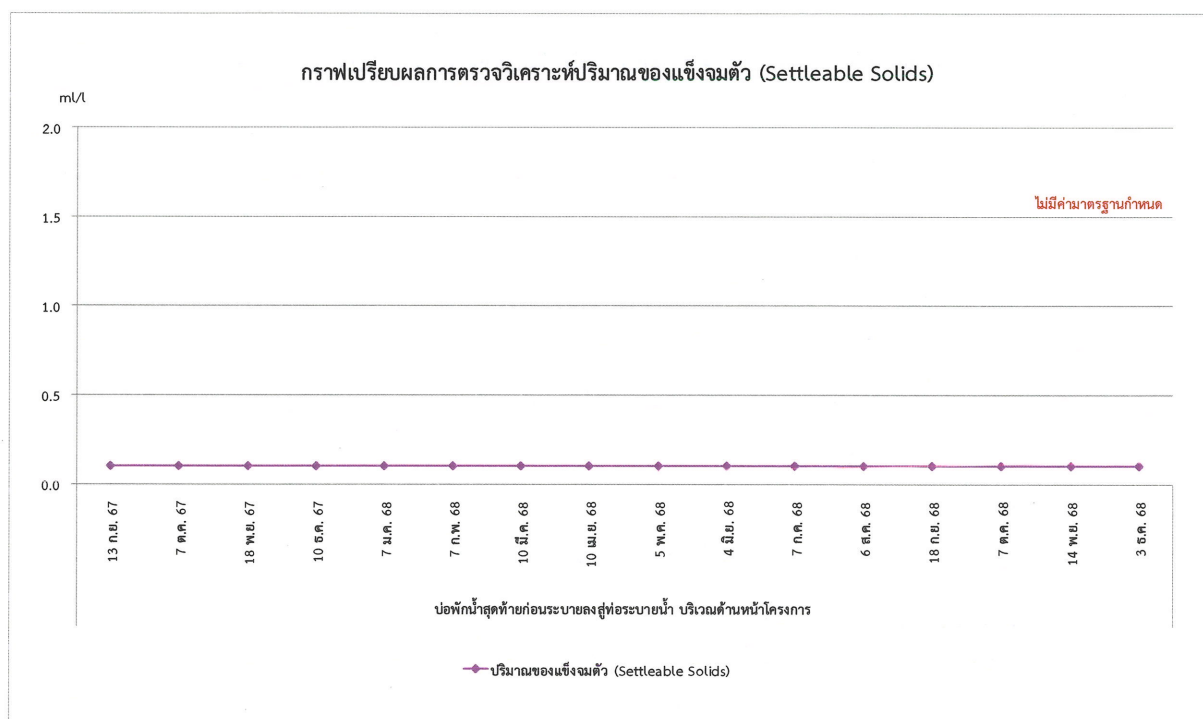
รูปที่ 3.2.2-2 (ต่อ) กราฟเปรียบเทียบผลการตรวจวิเคราะห์คุณภาพน้ำทิ้ง ระหว่างปี 2567-2568

บ่อบำบัดน้ำเสียสุดท้ายก่อนระบายลงสู่ท่อระบายน้ำ บริเวณด้านหน้าโครงการ
