ผลการติดตามตรวจสอบคุณภาพสิ่งแวดล้อม

บริษัท ซี.อี.เอ็ม เทคโนโลยี (ไทยแลนด์) จำกัด ได้ทำการสรุปผลการติดตามตรวจสอบคุณภาพสิ่งแวดล้อมของ โครงการ เพลิน เพลิน พลัส คอนโดมิเนียม รังสิต-พิวเจอร์พาร์ค อาคาร C ของบริษัท วิถีไทย เรียลเอสเตท จำกัด (ระยะรื้อถอน ระยะก่อสร้างฐานราก และระยะก่อสร้างทั่วไป) ประจำปีเดือนกรกฎาคม-ธันวาคม 2568 ตามที่ได้เสนอในรายงานการวิเคราะห์ผลกระทบสิ่งแวดล้อม ตามมาตรการป้องกันและแก้ไขผลกระทบสิ่งแวดล้อม และมาตรการติดตามตรวจสอบผลกระทบสิ่งแวดล้อมที่ คณะกรรมการผู้ชำนาญการพิจารณารายงานการวิเคราะห์ผลกระทบสิ่งแวดล้อมด้านโครงการโครงสร้างพื้นฐานและอื่น ๆ เป็นผู้พิจารณาให้ความเห็นชอบซึ่งครอบคลุมปัจจัยทางสิ่งแวดล้อม ที่สำคัญคือ

การติดตามตรวจสอบคุณภาพสิ่งแวดล้อมของโครงการ เพลิน เพลิน พลัส คอนโดมิเนียม รังสิต-พิวเจอร์พาร์ค อาคาร C ของบริษัท วิถีไทย เรย์ลเอสเตท จำกัด (ระยะรื้อถอน ระยะก่อสร้างฐานราก และระยะก่อสร้างทั่วไป) ประจำเดือนกรกฎาคม- ธันวาคม 2568 รายละเอียดแสดงดังตารางที่ 3.1

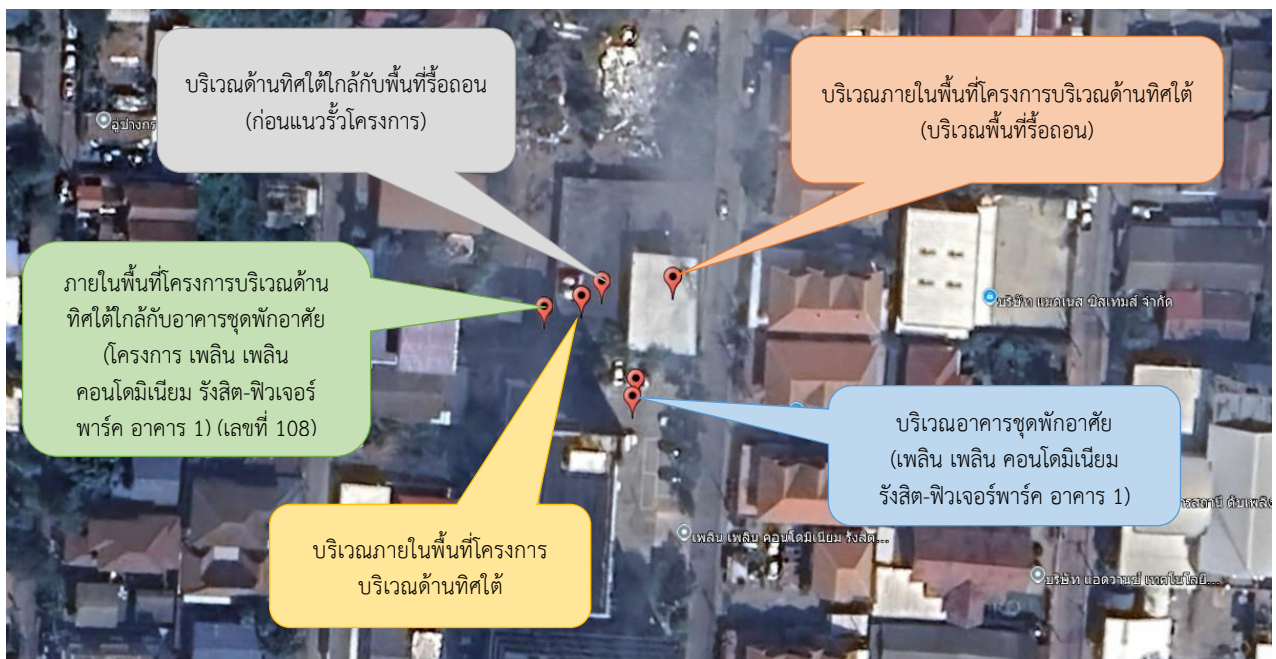
รูปที่ 3.1 แผนที่แสดงจุดเก็บตัวอย่างคุณภาพอากาศในบรรยากาศ

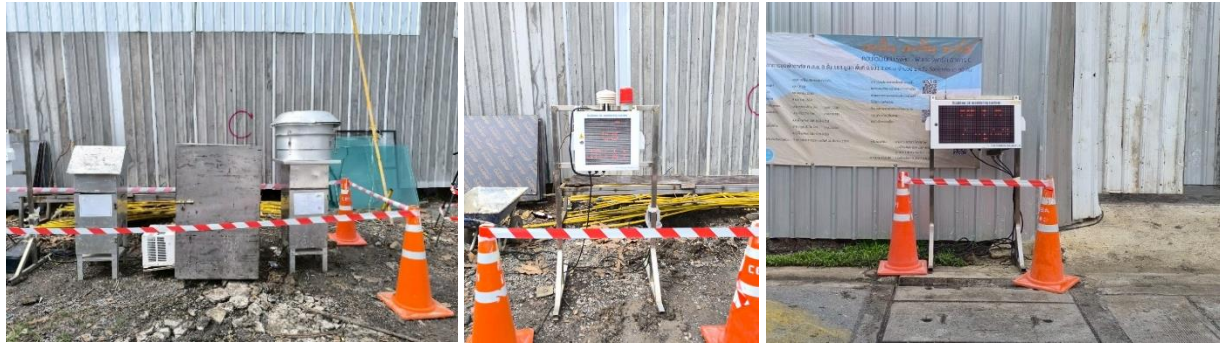
รูปที่ 3.2 การเก็บตัวอย่างคุณภาพอากาศในบรรยากาศ จุดที่ 1 บริเวณภายในพื้นที่โครงการบริเวณด้านทิศใต้ (บริเวณพื้นที่รื้อถอน) และตรวจวัดด้วยเครื่องตรวจวัดแบบอ่านค่าทันที (Real time monitoring device)

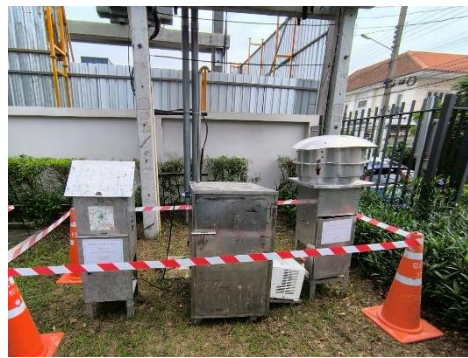
รูปที่ 3.3 การเก็บตัวอย่างคุณภาพอากาศในบรรยากาศ จุดที่ 2 บริเวณอาคารชุดพักอาศัย (เพลิน เพลิน พลัส คอนโดมิเนียม รัชสิด-ฟิวเจอร์พาร์ค อาคาร 1)

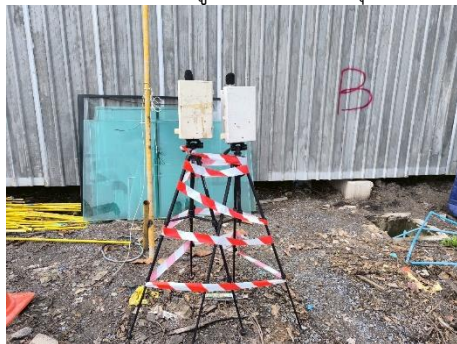
รูปที่ 3.11 แสดงการตรวจวัดระดับเสียงโดยทั่วไป และระดับเสียงรบกวน จุดที่ 1 บริเวณด้านทิศใต้ใกล้กับพื้นที่รื้อถอน (ก่อนแนวรั้วโครงการ)

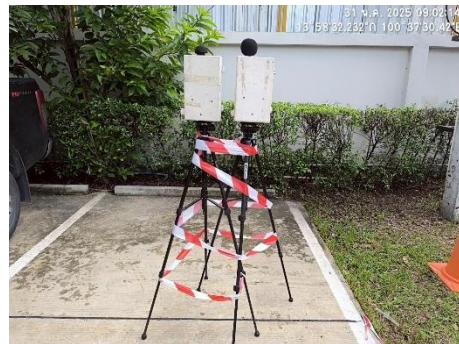
รูปที่ 3.12 แสดงการตรวจวัดระดับเสียงโดยทั่วไป และระดับเสียงรบกวน จุดที่ 2 บริเวณอาคารชุดพักอาศัย (เพลิน เพลิน พลัส คอนโดมิเนียม รังสิต-พิวเจอร์พาร์ค อาคาร 1)

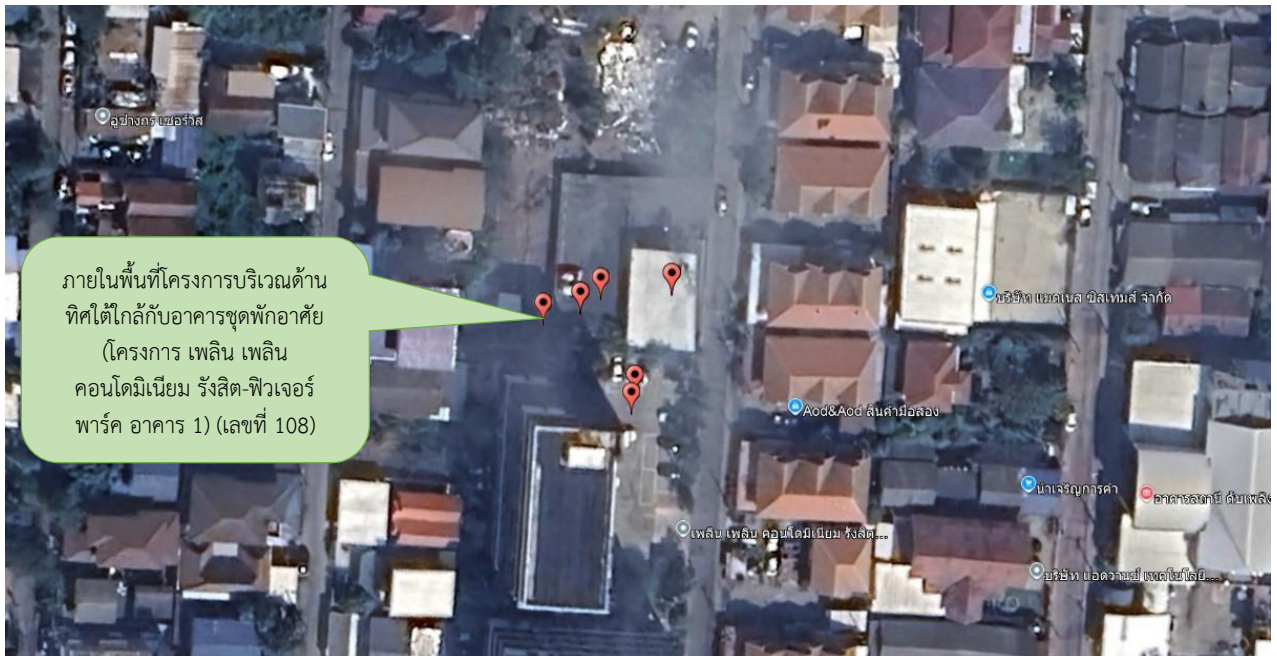
รูปที่ 3.16 แผนที่แสดงจุดเก็บตัวอย่างความสั่นสะเทือน

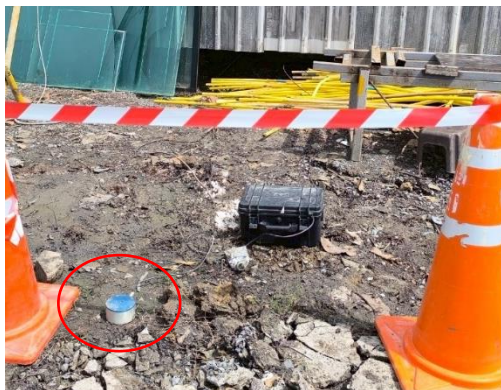
รูปที่ 3.17 การตรวจวัดความสั่นสะเทือน

1.4 ความสั่นสะเทือน	- ภายในพื้นที่โครงการด้านทิศใต้ใกล้กับอาคารชุด พักอาศัย (เพลิน เพลิน คอนโดมิเนียม รังสิต-พิวเจอร์พาร์ค อาคาร 1) จำนวน 1 จุด	- ความสั่นสะเทือน	- ทุกวัน ตลอดระยะเวลาการรื้อถอน	- การตรวจวัดความสั่นสะเทือน จำนวน 1 จุด คือ ภายในพื้นที่โครงการบริเวณด้านทิศใต้ใกล้กับอาคารชุดพักอาศัย (โครงการ เพลิน เพลิน คอนโดมิเนียม รังสิต-พิวเจอร์พาร์ค อาคาร 1) (เลขที่ 108) พบว่าความสั่นสะเทือนมีค่าอยู่ในเกณฑ์มาตรฐานกำหนด

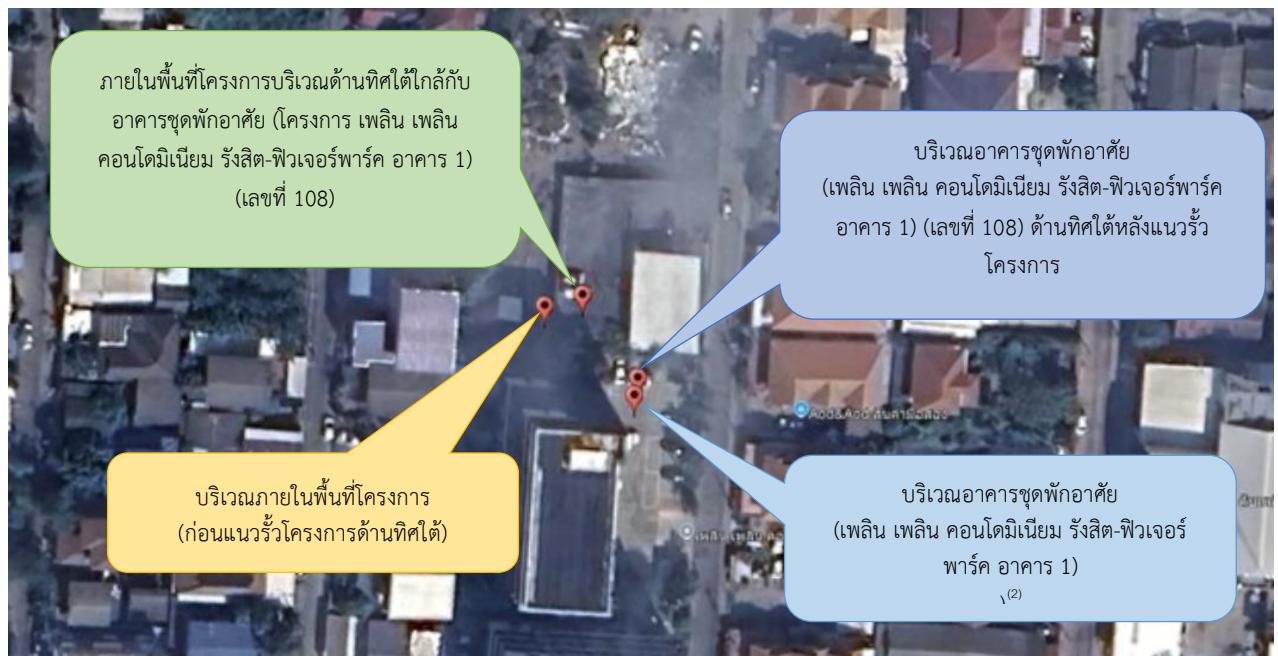
รูปที่ 3.18 แผนที่แสดงจุดเก็บตัวอย่างคุณภาพอากาศในบรรยากาศ

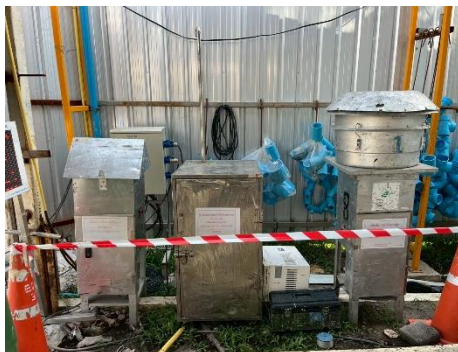
จุดที่ 1 บริเวณภายในพื้นที่โครงการ
(ก่อนแนวรั้วโครงการด้านทิศใต้)

รูปที่ 3.19 การเก็บตัวอย่างคุณภาพอากาศในบรรยากาศ

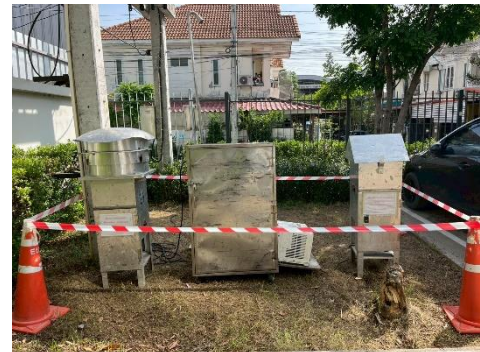
จุดที่ 2 บริเวณอาคารชุดพักอาศัย (เพลิน เพลิน พลัส คอนโดมิเนียม
รังสิต-พิวเจอร์พาร์ค อาคาร 1)

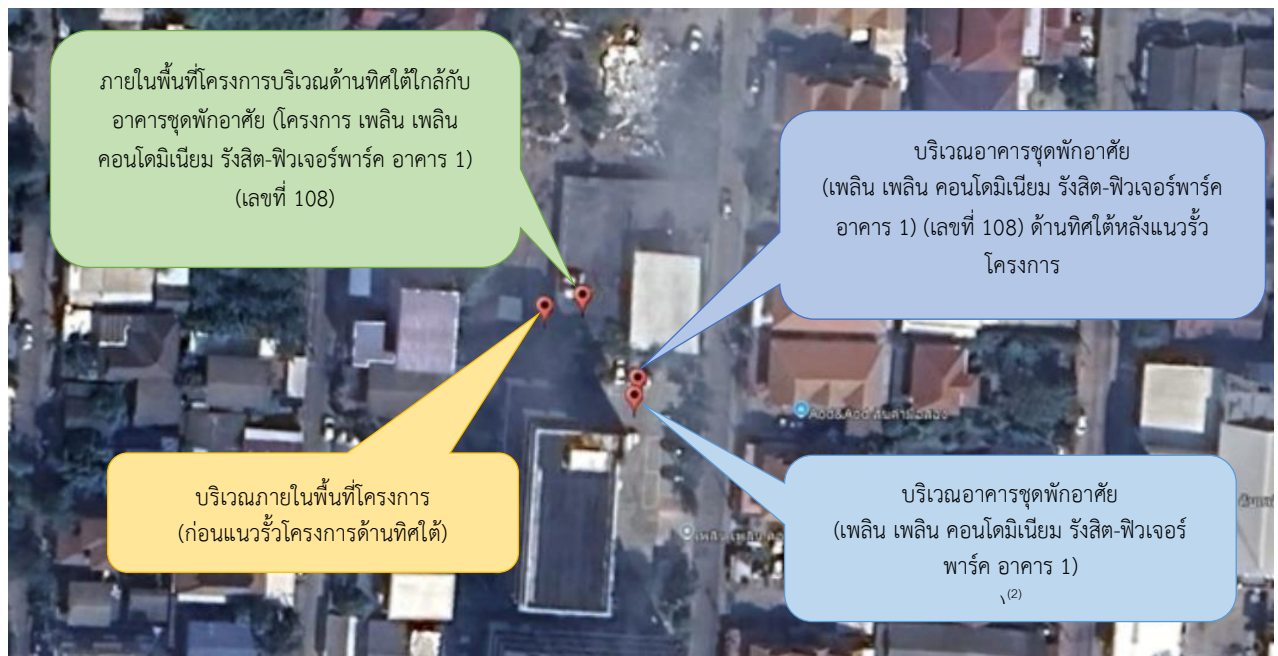
รูปที่ 3.36 แสดงจุดเก็บตัวอย่างระดับเสียงโดยทั่วไป และระดับเสียงรบกวน

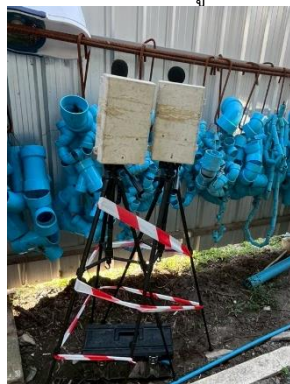
จุดที่ 1 บริเวณภายในพื้นที่โครงการ
(ก่อนแนวรั้วโครงการด้านทิศใต้)

รูปที่ 3.37 รูปภาพแสดงการตรวจวัดระดับเสียงโดยทั่วไป และค่าระดับเสียงรบกวน

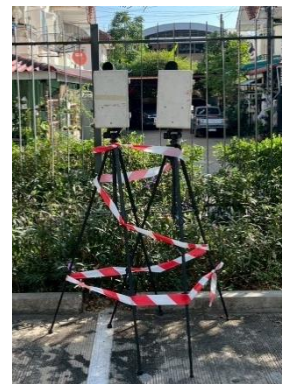
จุดที่ 2 บริเวณอาคารชุดพักอาศัย (เพลิน เพลิน พลัส
คอนโดมิเนียม รัชสิด-ฟิวเจอร์พาร์ค อาคาร 1)
(เลขที่ 108) ด้านทิศใต้หลังแนวรั้วโครงการ

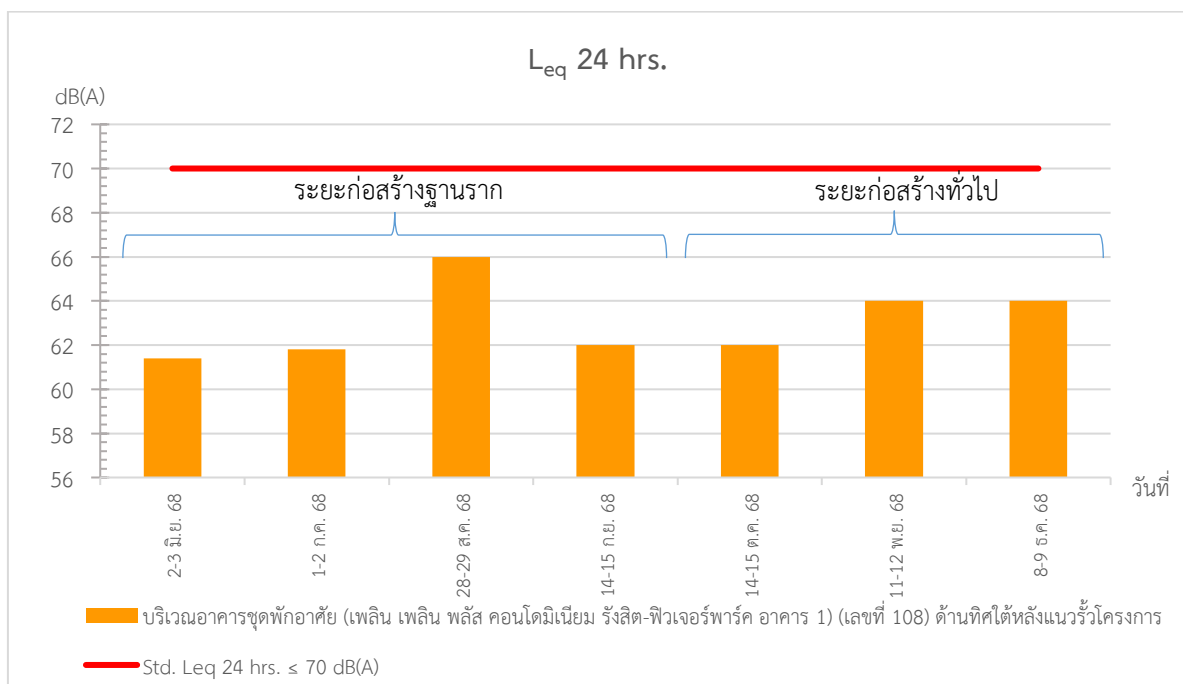
รูปที่ 3.38 กราฟแสดงผลการตรวจวัดระดับเสียง L_{eq} 24 hrs. จุดที่ 1 บริเวณภายในพื้นที่โครงการ (ก่อนแนวรั้วโครงการด้านทิศใต้) (ระยะก่อสร้างฐานราก) ตรวจวัดเดือนมิถุนายน 2568

รูปที่ 3.39 กราฟแสดงผลการตรวจวัดระดับเสียง L_{eq} 24 hrs. จุดที่ 1 บริเวณภายในพื้นที่โครงการ (ก่อนแนวรั้วโครงการด้านทิศใต้) (ระยะก่อสร้างฐานราก) ตรวจวัดเดือนกรกฎาคม และเดือนสิงหาคม 2568

รูปที่ 3.40 กราฟแสดงผลการตรวจวัดระดับเสียง Leq 24 hrs. จุดที่ 1 บริเวณภายในพื้นที่โครงการ (ก่อนแนวรั้วโครงการด้านทิศใต้) (ระยะก่อสร้างฐานราก) ตรวจวัดเดือนกันยายน 2568

รูปที่ 3.41 กราฟแสดงผลการตรวจวัดระดับเสียง Leq 24 hrs. จุดที่ 1 บริเวณภายในพื้นที่โครงการ (ก่อนแนวรั้วโครงการด้านทิศใต้) (ระยะก่อสร้างฐานราก) ตรวจวัดเดือนตุลาคม 2568

รูปที่ 3.42 กราฟแสดงผลการตรวจวัดระดับเสียง L_{eq} 24 hrs. จุดที่ 1 บริเวณภายในพื้นที่โครงการ (ก่อนแนวรั้วโครงการด้านทิศใต้) (ระยะก่อสร้างทั่วไป)

รูปที่ 3.43 กราฟแสดงผลการตรวจวัดระดับเสียง L_{eq} 24 hrs. จุดที่ 2 บริเวณอาคารชุดพักอาศัย (เพลิน เพลิน พลัส คอนโดมิเนียม รังสิต-พิวเจอร์พาร์ค อาคาร 1) (เลขที่ 108) ด้านทิศใต้หลังแนวรั้วโครงการ (ระยะก่อสร้างทั่วไป)

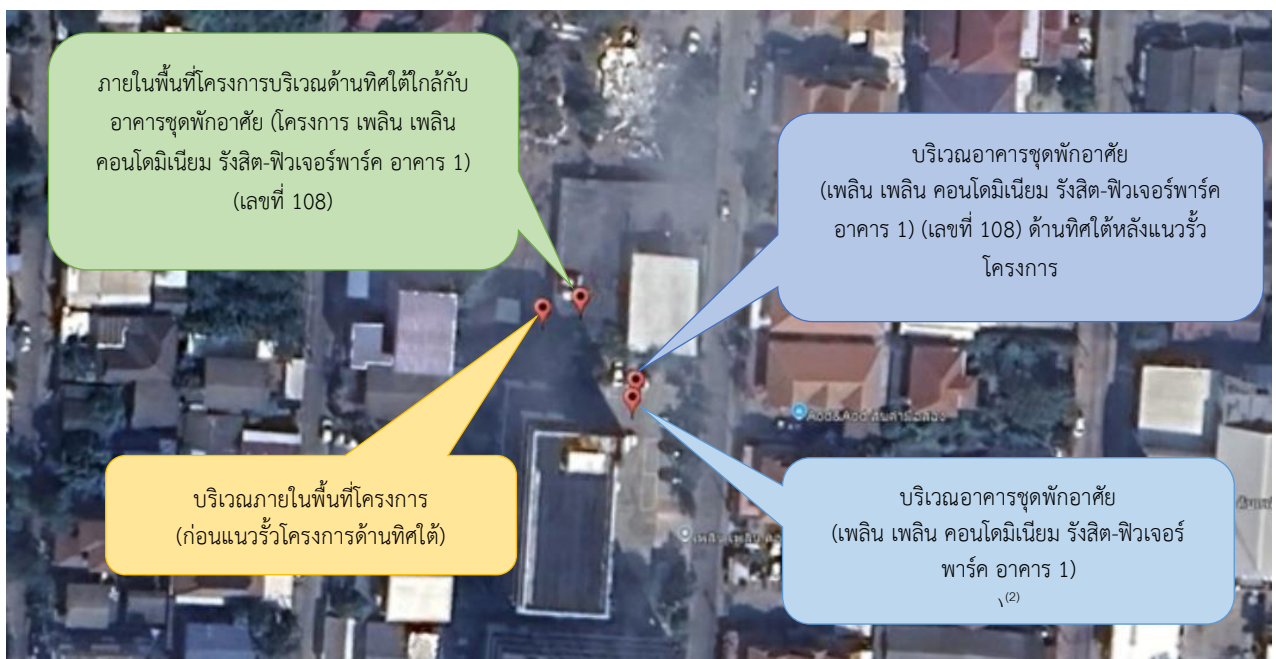
รูปที่ 3.56 แผนที่แสดงจุดเก็บตัวอย่างความสั่นสะเทือน

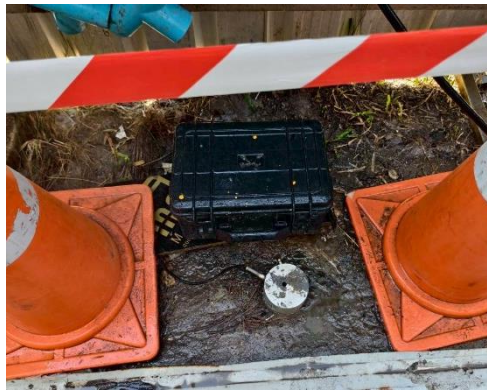
รูปที่ 3.57 การตรวจวัดความสั่นสะเทือน บริเวณภายในพื้นที่โครงการ

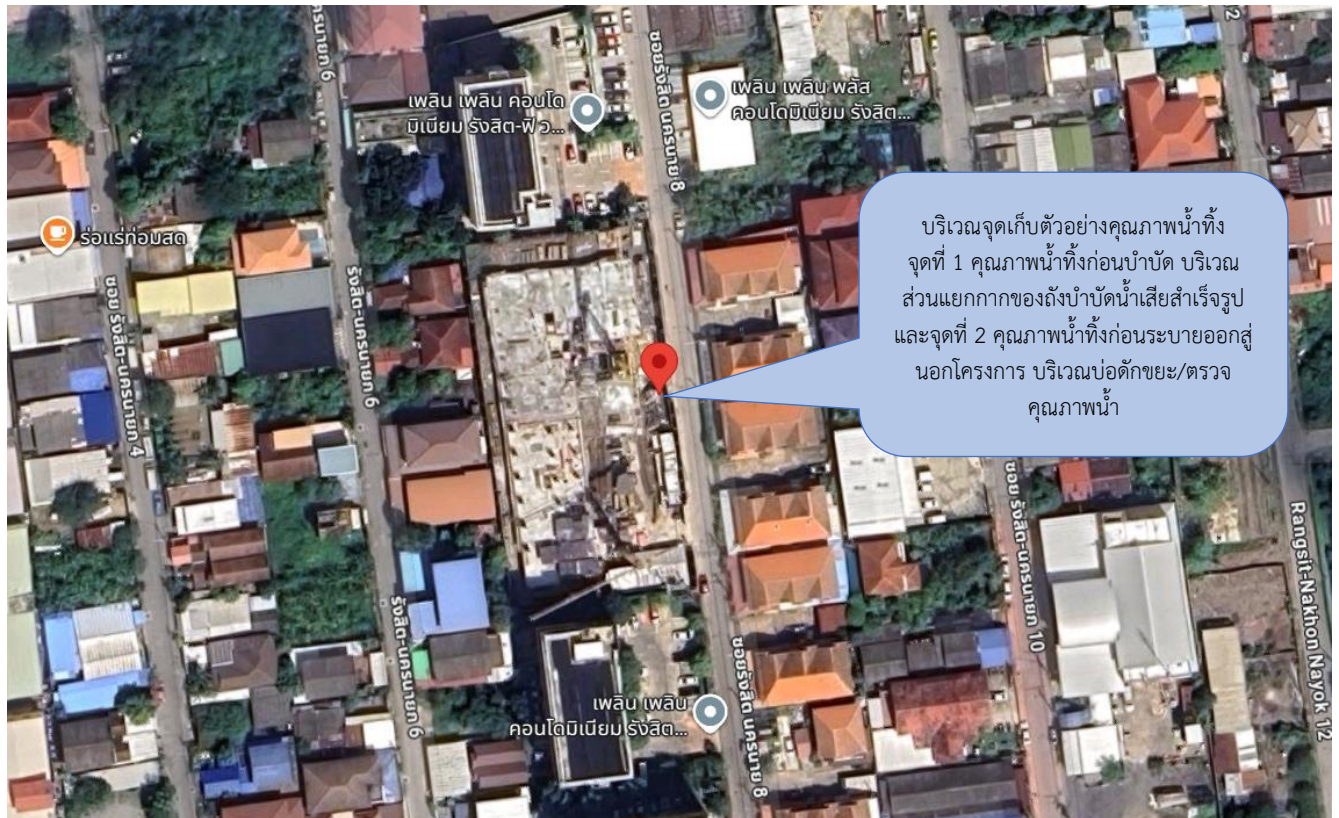
รูปที่ 3.58 แผนที่แสดงจุดเก็บตัวอย่างคุณภาพน้ำทั้ง

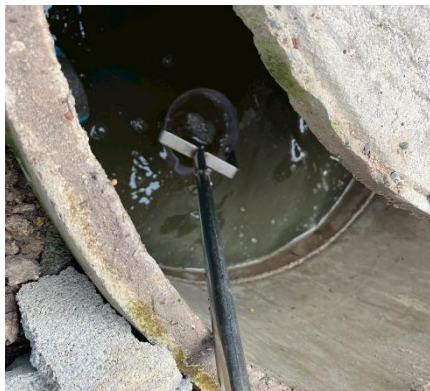
จุดที่ 1 คุณภาพน้ำทั้งก่อนบำบัด บริเวณส่วนแยกกากของถังบำบัดน้ำเสียสำเร็จรูป

รูปที่ 3.59 การเก็บตัวอย่างคุณภาพน้ำทั้ง

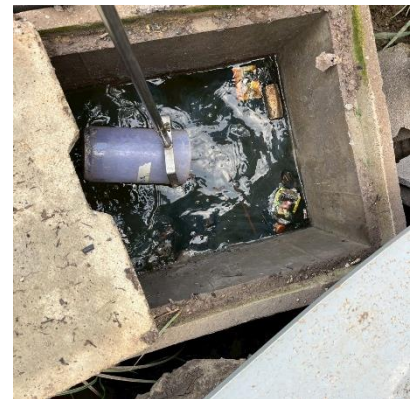
จุดที่ 2 คุณภาพน้ำทั้งก่อนระบายออกสู่นอกโครงการ บริเวณบ่อดักขยะ/ตรวจคุณภาพน้ำ
