# บทที่ 2

## มาตรการป้องกันและแก้ไขผลกระทบสิ่งแวดล้อม และมาตรการติดตามตรวจสอบคุณภาพสิ่งแวดล้อม

### 2.1 มาตรการป้องกันและแก้ไขผลกระทบสิ่งแวดล้อม

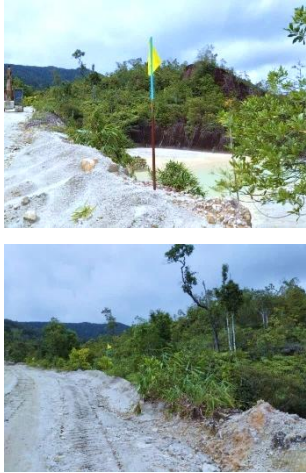
1. ให้ดูแลรักษาแนวต้นไม้เดิมบริเวณพื้นที่เว้นไม่ทำเหมืองโดยรอบพื้นที่โครงการในระยะ 10 เมตร และแนวเว้นเขตพื้นที่ไม่ทำเหมืองห่างห้วยท้ายต้นตอในระยะ 50 เมตร เพื่อเป็นแนวกันชนลดผลกระทบต่อพื้นที่ข้างเคียงและเพื่อป้องกันฝุ่นละอองแพร่กระจายออกสู่ภายนอก	<ul style="list-style-type: none"> <li>ผู้ถือประทานบัตรได้ดูแลรักษาแนวต้นไม้บริเวณพื้นที่เว้นไม่ทำเหมืองโดยรอบพื้นที่โครงการ และแนวเว้นเขตพื้นที่ไม่ทำเหมืองห่างห้วยท้ายต้นตอ เพื่อเป็นแนวกันชนลดผลกระทบต่อพื้นที่ข้างเคียงและเพื่อป้องกันฝุ่นละอองแพร่กระจายออกสู่ภายนอก</li> </ul>	-	<ul style="list-style-type: none"> <li>เอกสารแนบ 3 รูปที่ 2</li> </ul>

<p>แนวเขตพื้นที่เว้นไม่ทำเหมือง</p>

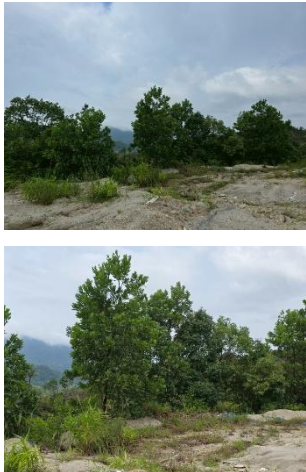
<p>แนวเขตพื้นที่เวนไม่ทำเหมือง ห่างห้วยท้ายต้นตอ</p>
<b>3. อุทกวิทยาและคุณภาพน้ำ</b>			
1. กำหนดให้เว้นเขตพื้นที่ไม่ทำเหมืองห่างห้วยท้ายต้นตอในระยะ 50 เมตร	<ul style="list-style-type: none"> <li>ผู้ถือประทานบัตรได้เว้นเขตพื้นที่ไม่ทำเหมืองห่างห้วยต้นตอในระยะ 50 เมตร</li> </ul>	-	<ul style="list-style-type: none"> <li>เอกสารแนบ 3 รูปที่ 2</li> </ul>

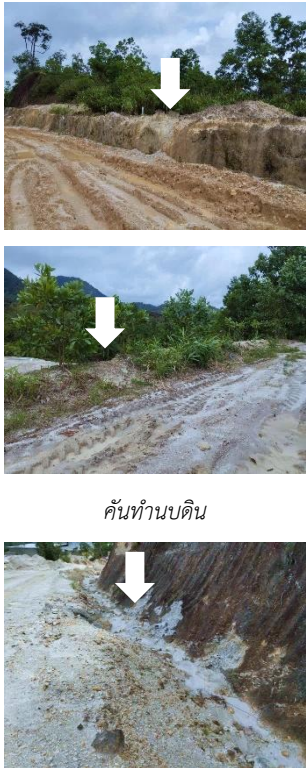
เงื่อนไขตามมาตรการ	ผลการปฏิบัติตามมาตรการ	ปัญหา อุปสรรค ที่ไม่สามารถปฏิบัติตามมาตรการ และแนวทางแก้ไข	รูปภาพ/เอกสารอ้างอิง
<p>2. ให้จัดทำแนวคันดินและคูน้ำโดยรอบพื้นที่หน้าเหมืองตอนล่างเพื่อรับน้ำให้ไหลไปเข้าพื้นที่บ่อดักตะกอน โดยคันดินกำหนดให้มีขนาดฐานกว้าง 5 เมตร สูง 1 เมตร และสันคันดินกว้าง 2 เมตร ส่วนคูระบายน้ำความกว้าง 2 เมตร ลึก 1 เมตร และท้องร่องกว้าง 0.75 เมตร</p>	<ul style="list-style-type: none"> <li>ผู้ถือประทานบัตรได้ดำเนินการสร้างแนวคันดินและชุดระบายน้ำโดยรอบพื้นที่หน้าเหมืองตอนล่าง เพื่อรับน้ำให้ไหลไปเข้าพื้นที่บ่อดักตะกอน</li> </ul>	<p>-</p>	<ul style="list-style-type: none"> <li>เอกสารแนบ 3 รูปที่ 3</li> </ul>

<p>คันทำนบดิน</p>

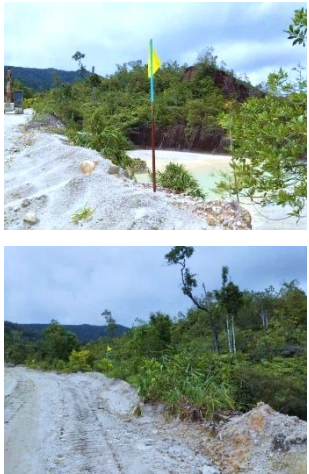
เงื่อนไขตามมาตรการ	ผลการปฏิบัติตามมาตรการ	ปัญหา อุปสรรค ที่ไม่สามารถปฏิบัติตามมาตรการ และแนวทางแก้ไข	รูปภาพ/เอกสารอ้างอิง
5. ให้ติดตั้งม่านดักตะกอนบ่อสุดท้าย (บ3) ก่อนระบายน้ำออกจากพื้นที่โครงการ	<ul style="list-style-type: none"> <li>ในกรณีที่มีการระบายน้ำออกนอกพื้นที่โครงการ ผู้ถือประทานบัตรจะได้ติดตั้งม่านดักตะกอน (บ3) ก่อนระบายน้ำออกจากพื้นที่โครงการ</li> </ul>	-	-
ทรัพยากรสิ่งแวดล้อมทางชีวภาพ			
4. ทรัพยากรป่าไม้/สัตว์ป่า			
1. กำหนดขอบเขตพื้นที่ที่ต้องใช้ในการดำเนินการทำเหมืองและเว้นพื้นที่การทำเหมืองให้ชัดเจน และแสดงสัญลักษณ์หรือป้ายให้เห็นอย่างชัดเจน	<ul style="list-style-type: none"> <li>วิศวกรผู้ควบคุมของโครงการได้กำหนดขอบเขตพื้นที่ที่ต้องใช้ในการดำเนินการทำเหมืองและเว้นพื้นที่การทำเหมืองอย่างชัดเจน</li> </ul>	-	<ul style="list-style-type: none"> <li>เอกสารแนบ 3 รูปที่ 2</li> </ul>

<p>แนวเขตพื้นที่เว้นไม่ทำเหมือง</p>

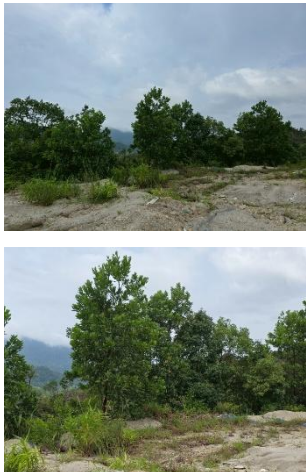
<p>แนวเขตพื้นที่เว้นไม่ทำเหมือง ทางห้วยท้ายด้นตอ</p>
2. ติดป้ายเตือน “ห้ามจุดไฟเผาป่า” หรือ “ห้ามล่าสัตว์ป่า” ในบริเวณพื้นที่ที่มองเห็นได้ชัดเจนทั้งในพื้นที่โครงการและบริเวณใกล้เคียงรวมถึงดูแลให้พนักงานปฏิบัติตามอย่างเคร่งครัด	<ul style="list-style-type: none"> <li>ผู้ถือประทานบัตรได้จัดสรรงบประมาณในการจัดทำป้ายเตือน “ห้ามจุดไฟเผาป่า” และ “ห้ามล่าสัตว์ป่า” ในบริเวณพื้นที่โครงการให้สามารถมองเห็นได้ชัดเจน</li> </ul>	-	<ul style="list-style-type: none"> <li>เอกสารแนบ 3 รูปที่ 6</li> </ul>

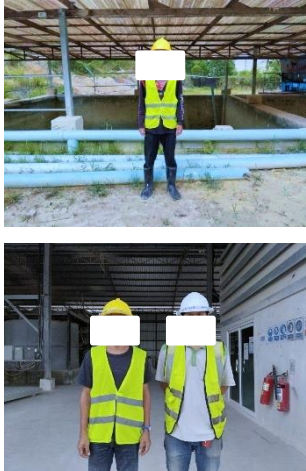
1. ให้จัดหาอุปกรณ์ป้องกันอันตรายส่วนบุคคลให้กับพนักงานในขณะที่ปฏิบัติงานอยู่ในพื้นที่หน้าเหมือง เช่น ผ้าปิดจมูก ที่อุดหู หมวกนิรภัยและรองเท้านิรภัย เป็นต้น และกำหนดเป็นระเบียบปฏิบัติให้พนักงานของโครงการต้องสวมใส่อุปกรณ์และเครื่องมือป้องกันอันตรายส่วนบุคคลเมื่อเข้าเขตการทำเหมือง	<ul style="list-style-type: none"> <li>ผู้ถือประทานบัตรได้จัดสรรงบประมาณในการจัดเตรียมอุปกรณ์ป้องกันอันตรายส่วนบุคคลให้กับพนักงานในขณะที่ปฏิบัติงานอยู่ในพื้นที่หน้าเหมือง และกำหนดกฎระเบียบให้พนักงานของโครงการต้องสวมใส่อุปกรณ์ และเครื่องมือป้องกันอันตรายส่วนบุคคลเมื่อเข้าเขตการทำเหมือง</li> </ul>	-	<ul style="list-style-type: none"> <li>เอกสารแนบ 3 รูปที่ 10</li> </ul>

<p>การสวมใส่อุปกรณ์ป้องกันอันตรายส่วนบุคคล</p>

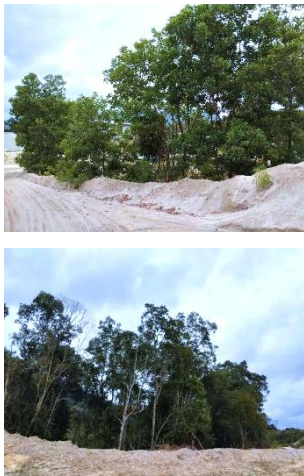
1. ปลูกต้นไม้โตเร็วไว้ตามแนวคันดิน และบริเวณ ที่ว่างในเขตพื้นที่เวนไม่ทำเหมืองเพื่อเป็นแนว บดบังทัศนียภาพจากการทำเหมืองของโครงการ	<ul style="list-style-type: none"> <li>ผู้ถือประทานบัตรได้ปลูกต้นไม้โตเร็วไว้ตามแนว คันดิน และบริเวณที่ว่างในเขตพื้นที่เวนไม่ทำ เหมือง เพื่อเป็นแนวบดบังทัศนียภาพจากการทำ เหมืองของโครงการ</li> </ul>	-	<ul style="list-style-type: none"> <li>เอกสารแนบ 3 รูปที่ 12</li> </ul>

<p>แนวต้นไม้รอบพื้นที่โครงการ</p>

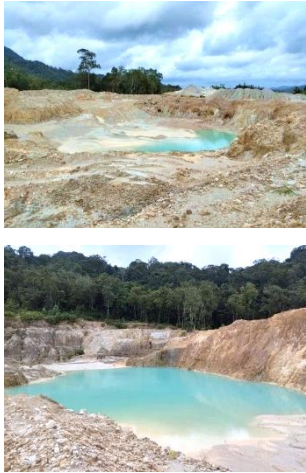
1. กำหนดให้ออกแบบหน้าเหมืองเป็นขั้นบันได มีความสูงชั้นละไม่เกิน 5 เมตร ความกว้างไม่น้อยกว่า 5 เมตร และควบคุมความลาดเอียงทั้งหมดของหน้าเหมือง (Overall Slope) ไม่เกิน 35 องศา พร้อมทั้งทำการตรวจสอบสภาพหน้าเหมืองให้อยู่ในสภาพที่ปลอดภัยจากการพังทลายก่อนเข้าปฏิบัติงานในแต่ละวัน	<ul style="list-style-type: none"> <li>วิศวกรผู้ควบคุมของโครงการได้วางแผนในการเปิดหน้าเหมืองให้เป็นไปตามแผนผังโครงการทำเหมือง โดยเปิดหน้าเหมืองในลักษณะขั้นบันไดตามที่มาตรการกำหนด พร้อมทั้งควบคุมความลาดเอียงรวมของหน้าเหมือง (Overall Slope) ไม่เกิน 35 องศา เพื่อป้องกันการพังทลายของหน้าเหมือง</li> </ul>	-	<ul style="list-style-type: none"> <li>เอกสารแนบ 3 รูปที่ 13</li> </ul>

<p>หน้าเหมืองปัจจุบันของโครงการ</p>

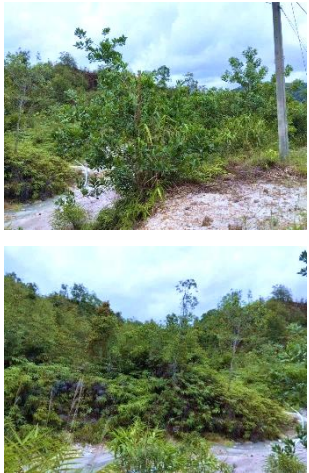
เงื่อนไขตามมาตรการ	ผลการปฏิบัติตามมาตรการ	ปัญหา อุปสรรค ที่ไม่สามารถปฏิบัติตามมาตรการ และแนวทางแก้ไข	รูปภาพ/เอกสารอ้างอิง
3. บริเวณที่ไม่เกี่ยวข้องกับการทำเหมืองหรือกิจกรรมต่างๆ ของโครงการจะต้องรักษาสภาพเดิมไว้ให้มากที่สุด	<ul style="list-style-type: none"> <li>• บริเวณที่ไม่เกี่ยวข้องกับการทำเหมืองหรือกิจกรรมต่างๆ ของโครงการ ผู้ถือประทานบัตรได้รักษาสภาพเดิมไว้ให้มากที่สุด</li> </ul>	-	<ul style="list-style-type: none"> <li>• เอกสารแนบ 3 รูปที่ 14</li> </ul>

<p>บริเวณที่ไม่เกี่ยวข้องกับการทำเหมือง</p>
4. ห้ามขมูลดินทรายออกนอกพื้นที่โครงการโดยที่ไม่ได้รับอนุญาตจากหน่วยงานราชการที่เกี่ยวข้อง โดยเด็ดขาด และการขมูลดินทรายออกนอกพื้นที่ต้องปฏิบัติตามข้อกำหนดของทางราชการโดยเคร่งครัด	<ul style="list-style-type: none"> <li>• ผู้ถือประทานบัตรได้ออกกฎระเบียบห้ามพนักงานขมูลดินทรายออกนอกพื้นที่โครงการโดยที่ไม่ได้รับอนุญาตจากหน่วยงานราชการที่เกี่ยวข้องโดยเด็ดขาด</li> </ul>	-	-

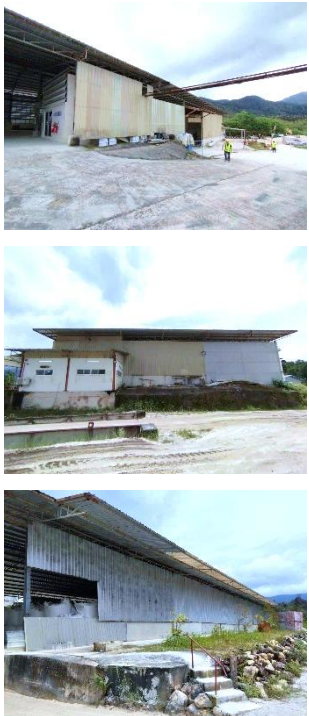
เงื่อนไขตามมาตรการ	ผลการปฏิบัติตามมาตรการ	ปัญหา อุปสรรค ที่ไม่สามารถปฏิบัติตามมาตรการ และแนวทางแก้ไข	รูปภาพ/เอกสารอ้างอิง
4. ดูแลรักษาระบบป้องกันผลกระทบสิ่งแวดล้อมบริเวณโรงแต่งแร่ให้มีประสิทธิภาพที่ดีอยู่เสมอ	<ul style="list-style-type: none"> <li>ผู้ถือประทานบัตรได้ดูแลรักษาระบบป้องกันผลกระทบสิ่งแวดล้อมบริเวณโรงแต่งแร่ให้มีประสิทธิภาพที่ดีอยู่เสมอ โดยสร้างอาคารปิดคลุมโรงแต่งแร่ เพื่อป้องกันการฟุ้งกระจายของฝุ่นละอองออกสู่ภายนอก</li> </ul>	-	<ul style="list-style-type: none"> <li>เอกสารแนบ 3 รูปที่ 18</li> </ul>

<p>อาคารปิดคลุมโรงแต่งแร่</p>

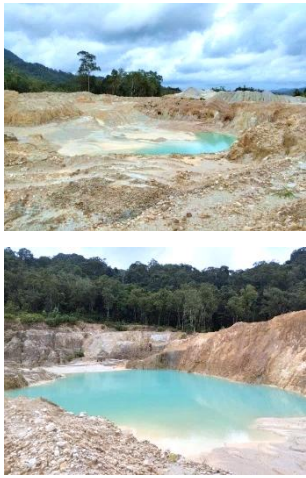
1. ให้มีวิศวกรควบคุมการทำเหมืองอย่างเคร่งครัด เพื่อให้การทำเหมืองเป็นไปตามที่แผนผังโครงการกำหนด และต้องควบคุมความลาดชันของหน้าเหมืองรวมไม่เกิน 35 องศา	<ul style="list-style-type: none"> <li>ผู้ถือประทานบัตรได้กำหนดให้มีวิศวกรควบคุมการทำเหมือง เพื่อให้การทำเหมืองเป็นไปตามที่แผนผังโครงการกำหนด และควบคุมความลาดชันของหน้าเหมืองรวมไม่เกิน 35 องศา เพื่อป้องกันการพังทลายของหน้าเหมือง</li> </ul>	-	<ul style="list-style-type: none"> <li>เอกสารแนบ 3 รูปที่ 13</li> </ul>

<p>หน้าเหมืองปัจจุบันของโครงการ</p>

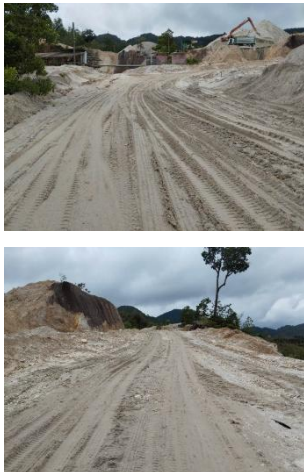
<p>เส้นทางขนส่งแร่</p>

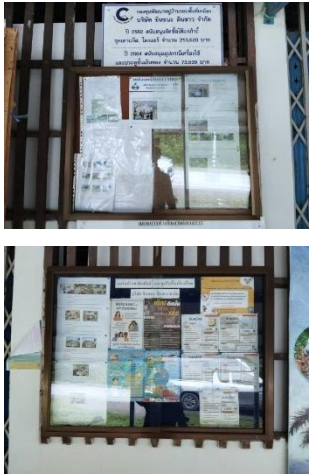
4. ประชาสัมพันธ์ข้อมูลเกี่ยวกับการดำเนินงานของโครงการและมาตรการป้องกันและแก้ไขผลกระทบสิ่งแวดล้อมที่ผ่านความเห็นชอบจากสำนักงานนโยบายและแผนทรัพยากรธรรมชาติและสิ่งแวดล้อม ให้ประชาชนในชุมชนใกล้เคียงและหน่วยงานสาธารณสุขในพื้นที่รับทราบอย่างทั่วถึง พร้อมทั้งรับฟังความคิดเห็น เพื่อปรับปรุงแก้ไขให้สอดคล้องกับความต้องการของชุมชนต่อไป	<ul style="list-style-type: none"> <li>ผู้ถือประทานบัตรได้ประชาสัมพันธ์ข้อมูลเกี่ยวกับการดำเนินงานของโครงการและมาตรการป้องกันและแก้ไขผลกระทบสิ่งแวดล้อมที่ผ่านความเห็นชอบจากสำนักงานนโยบายและแผนทรัพยากรธรรมชาติและสิ่งแวดล้อม ให้ประชาชนในชุมชนใกล้เคียงและหน่วยงานสาธารณสุขในพื้นที่รับทราบอย่างทั่วถึง พร้อมทั้งรับฟังความคิดเห็นเพื่อปรับปรุงแก้ไขให้สอดคล้องกับความต้องการของชุมชนต่อไป</li> </ul>	-	<ul style="list-style-type: none"> <li>เอกสารแนบ 3 รูปที่ 22</li> </ul>

<p>การประชาสัมพันธ์ข้อมูลเกี่ยวกับโครงการ</p>

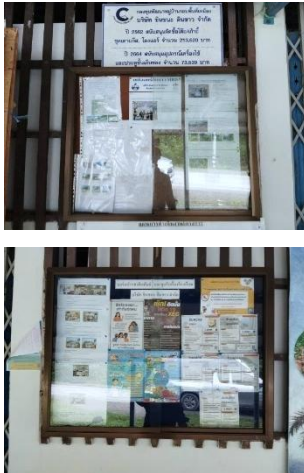
3. ให้เผยแพร่ข้อมูลผลการติดตามตรวจสอบผลกระทบสิ่งแวดล้อมต่อสำนักงานสาธารณสุขจังหวัด หนอง และโรงพยาบาลส่งเสริมสุขภาพตำบล บ้านทุ่งคา พร้อมทั้งติดป้ายแสดงผลการตรวจวัดคุณภาพสิ่งแวดล้อมบริเวณศาลาประชาคมหมู่บ้าน บ้านทุ่งคา ให้มองเห็นได้อย่างชัดเจน	<ul style="list-style-type: none"> <li>ผู้ถือประทานบัตรได้เผยแพร่ข้อมูลผลการติดตามตรวจสอบผลกระทบสิ่งแวดล้อมต่อสำนักงานสาธารณสุขจังหวัดหนอง และโรงพยาบาลส่งเสริมสุขภาพตำบลบ้านทุ่งคา พร้อมทั้งติดป้ายแสดงผลการตรวจวัดคุณภาพสิ่งแวดล้อมบริเวณศาลาประชาคมหมู่บ้าน บ้านทุ่งคา ให้มองเห็นได้ชัดเจน</li> </ul>	-	<ul style="list-style-type: none"> <li>เอกสารแนบ 3 รูปที่ 22</li> </ul>

<p>การประชาสัมพันธ์ข้อมูลเกี่ยวกับโครงการ</p>

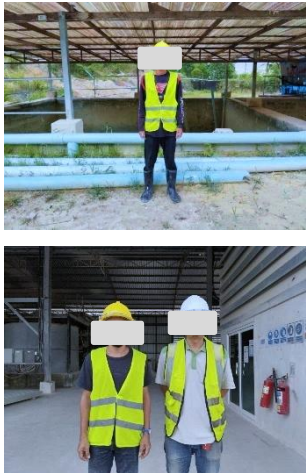
เงื่อนไขตามมาตรการ	ผลการปฏิบัติตามมาตรการ	ปัญหา อุปสรรค ที่ไม่สามารถปฏิบัติตามมาตรการ และแนวทางแก้ไข	รูปภาพ/เอกสารอ้างอิง
2. จัดเตรียมอุปกรณ์และเครื่องมือป้องกันอันตรายส่วนบุคคล โดยเฉพาะหมวกกันน็อกป้องกันฝุ่น ปลีกอุดหู แว่นตานิรภัย หมวกนิรภัย และรองเท้านิรภัย และให้พนักงานของโครงการทุกคนต้องสวมใส่อุปกรณ์ดังกล่าวเมื่อเข้าเขตการทำเหมือง	<ul style="list-style-type: none"> <li>ผู้ถือประทานบัตรได้จัดสรรงบประมาณในการจัดเตรียมอุปกรณ์และเครื่องมือป้องกันอันตรายส่วนบุคคล ให้พนักงานของโครงการทุกคนสวมใส่เมื่อเข้าเขตการทำเหมือง</li> </ul>	-	<ul style="list-style-type: none"> <li>เอกสารแนบ 3 รูปที่ 10</li> </ul>

<p>การสวมใส่อุปกรณ์ป้องกันอันตรายส่วนบุคคล</p>

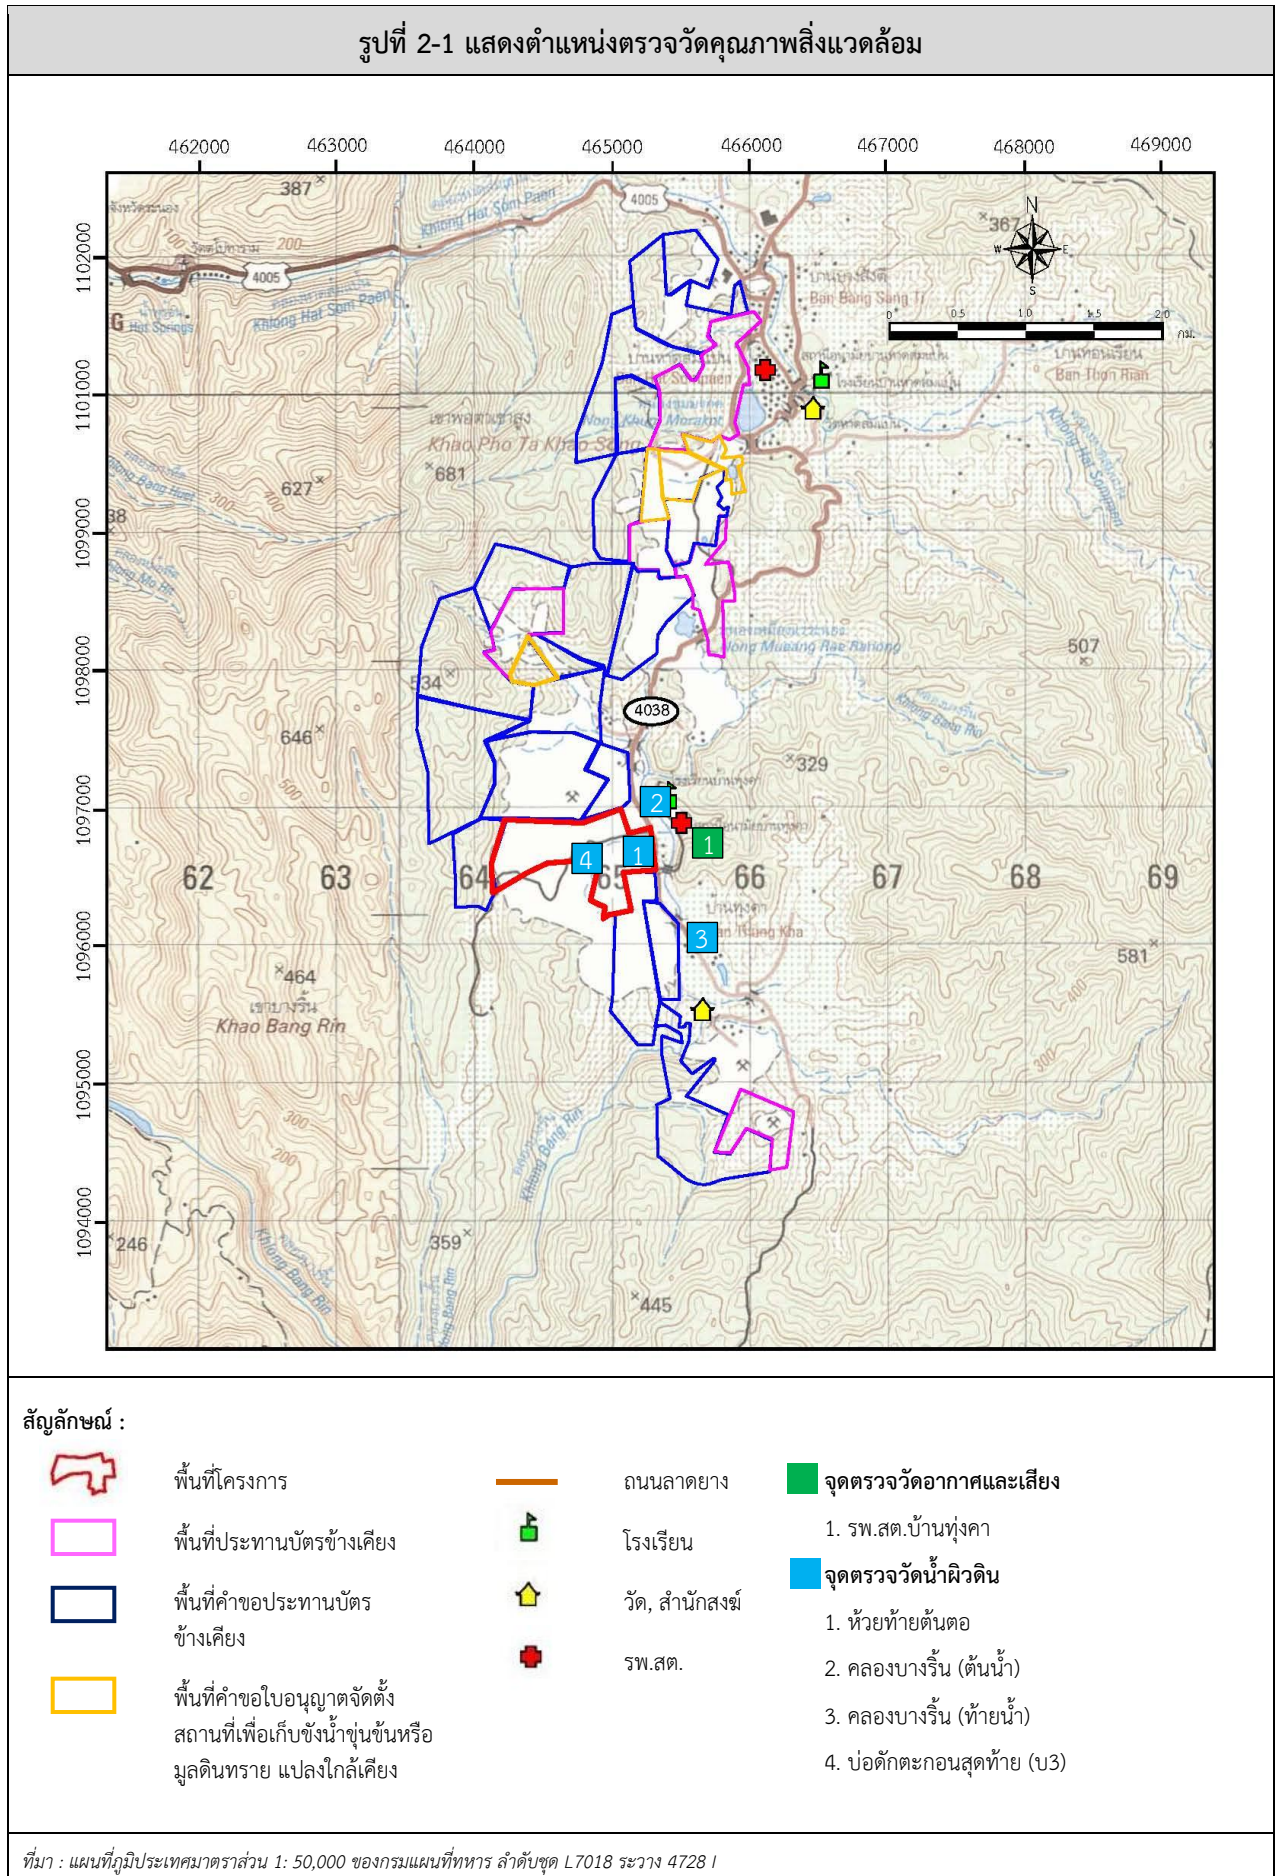
รูปที่ 2-1 แสดงตำแหน่งตรวจวัดคุณภาพสิ่งแวดล้อม

การตรวจวัดคุณภาพอากาศในรูปปริมาณฝุ่นละอองแขวนลอยรวม (TSP) และปริมาณฝุ่นละอองขนาดเล็กกว่า 10 ไมครอน (PM-10) โครงการเหมืองแร่ชนิดแร่ดินขาว ประทานบัตรที่ 25358/16183 ของบริษัท ชินชนะดินขาว จำกัด โดยทำการตรวจวัดบริเวณโรงพยาบาลส่งเสริมสุขภาพตำบลบ้านทุ่งคา ระหว่างวันที่ 8-11 พฤศจิกายน 2568 มีค่าผลการตรวจวัดแสดงดังตารางที่ 2-5 รายละเอียดผลการตรวจวัดทางห้องปฏิบัติการดังเอกสารแนบ 11 เอกสารสอบเทียบเครื่องมือดังเอกสารแนบ 12 และเอกสารอนุญาตขึ้นทะเบียนห้องปฏิบัติการวิเคราะห์ดังเอกสารแนบ 13
