บทที่ 2

ผลการปฏิบัติตามมาตรการป้องกันและ
แก้ไขผลกระทบสิ่งแวดล้อม

บริษัท แปซิฟิค แลบบอราตอรี จำกัด ได้ดำเนินการติดตามตรวจสอบผลการปฏิบัติตามมาตรการป้องกัน และแก้ไขผลกระทบสิ่งแวดล้อม (ระยะดำเนินการ) โครงการ อาคารชุด โนเบิล เฟลินจิต คอนโดมิเนียม ของบริษัท โนเบิล ดีเวลลอปเม้นท์ จำกัด (มหาชน) ในด้านต่างๆ ได้แก่

ตารางที่ 2.2-1 ผลการปฏิบัติตามมาตรการป้องกันและแก้ไขผลกระทบสิ่งแวดล้อม (ระยะดำเนินการ) ระหว่างเดือนกรกฎาคม – ธันวาคม 2568

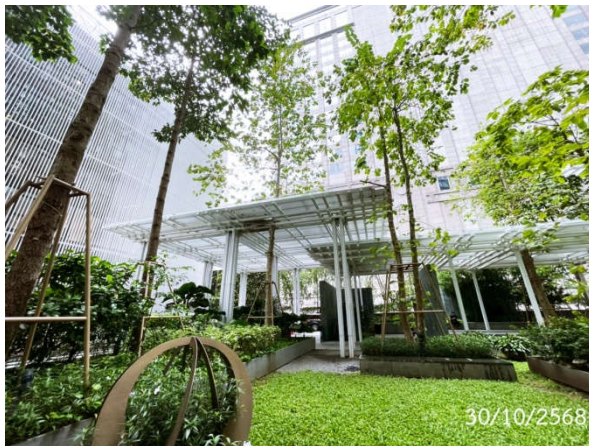
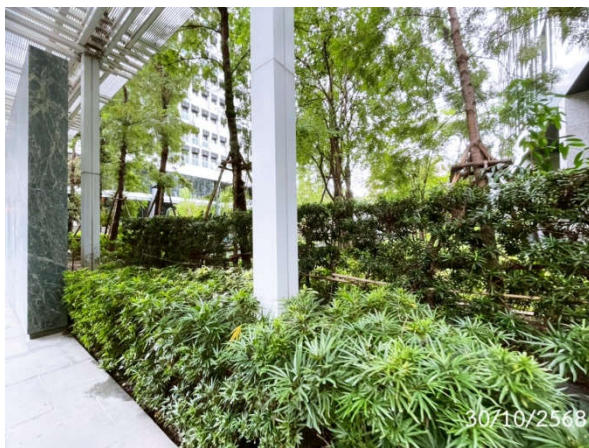
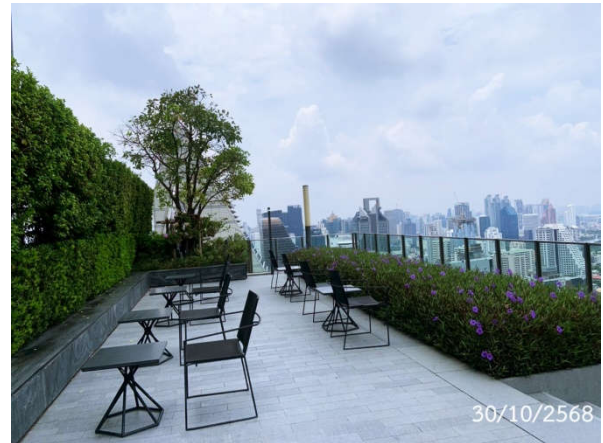
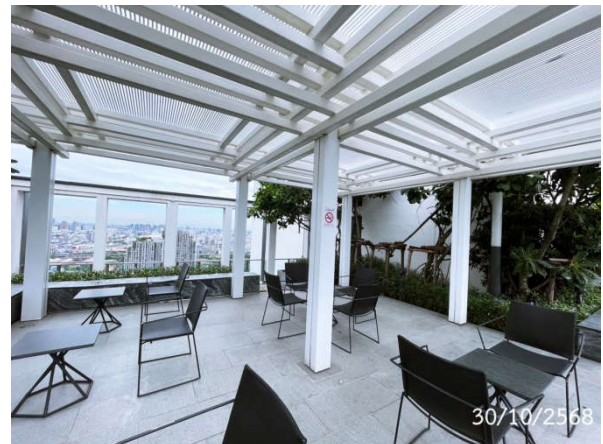
รูปที่ 2-1 พื้นที่สีเขียวบริเวณชั้นล่างและบริเวณชั้นดาดฟ้าของโครงการ

1.2 คุณภาพอากาศ เสียง และการสั่นสะเทือน			
(1) คุณภาพอากาศ			
1) ปลุกต้นไม้ภายในพื้นที่ในโครงการ ได้แก่ ปิบ ไทรใบกลม พุดจิบ และยี่โถโดยต้นไม้เหล่านี้จะคุณภาพอากาศทำหน้าที่ตรึง CO ₂ ในพื้นที่โครงการผ่านกระบวนการสังเคราะห์แสงและคายก๊าซ O ₂ ออกมาซึ่งต้นไม้ภายในโครงการสามารถดูดซับ CO ₂ ได้ประมาณ 5,603.29 ก./ชม. ดังนั้น CO ₂ ที่เกิดขึ้น 1,836.10 ก./ชม. ต้นไม้บนพื้นที่โครงการจะดูดซับได้ทั้งหมด	- โครงการมีพื้นที่สีเขียว โดยแบ่งออกเป็นพื้นที่สีเขียวบริเวณชั้นล่างและพื้นที่สีเขียวบริเวณชั้นบนอาคารของแต่ละอาคารซึ่งสามารถช่วยในการดูดซับปริมาณก๊าซคาร์บอนมอนอกไซด์ได้อย่างดี	-	- รูปที่ 2-1

5) พื้นที่โครงการที่ไม่มีสิ่งก่อสร้างปกคลุมได้ทำการปลูกต้นไม้และพืชปกคลุม	- โครงการมีการปลูกไม้ยืนต้น ไม้พุ่ม และพืชคลุมดินบริเวณพื้นที่ว่างที่ไม่มีสิ่งปกคลุม เพื่อเพิ่มพื้นที่สีเขียว	-	- รูปที่ 2-1

7) ติดตั้งระบบจัดการมลพิษที่จอดรถผ่านชั้นดินบริเวณใต้พื้นที่สีเขียวของโครงการซึ่งภายในดินจะมีแบคทีเรียจำพวก <i>pseudomonas carboxidoflav</i> และ <i>pseudomonas carboxy dohydrogena</i> ที่จะเปลี่ยน CO ให้เป็น CO ₂ และหมุนเวียนกลับเข้าสู่บรรยากาศ	- โครงการมีพื้นที่สีเขียว โดยแบ่งออกเป็นพื้นที่สีเขียวบริเวณชั้นล่างและพื้นที่สีเขียวบริเวณชั้นบนอาคารของแต่ละอาคาร ซึ่งสามารถช่วยในการดูดซับปริมาณก๊าซคาร์บอนมอนอกไซด์ได้อย่างดี	-	- รูปที่ 2-1

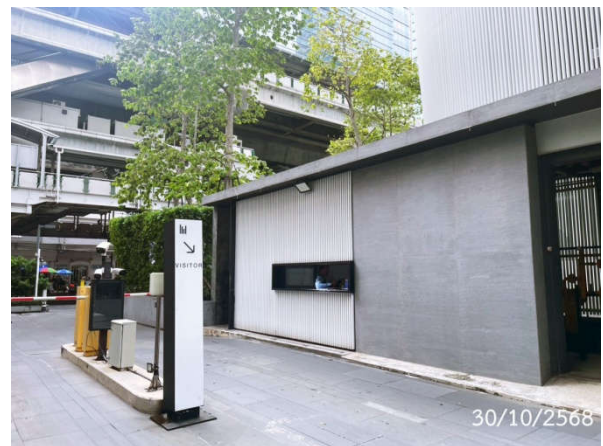
รูปที่ 2-4 ป้ายสัญลักษณ์จราจรภายในโครงการ

3.2 การคมนาคมขนส่ง (ต่อ)			
4) จัดให้มีป้ายจราจรภายในโครงการ แนะนำการใช้เส้นทางอย่างเหมาะสมและชัดเจน	- โครงการติดป้ายจราจรต่างๆ เช่น เลี้ยวซ้าย เลี้ยวขวา ป้ายห้ามเลี้ยว ป้ายห้ามเข้า ป้ายจำกัดความเร็ว เป็นต้น	-	- รูปที่ 2-4

10) จัดเตรียมมาตรการและแนวทางในการบริหารจัดการด้านจราจรบริเวณทางเข้า/ออก และบริเวณที่มีการตัดกันของปริมาณจราจรภายในโครงการ โดยติดตั้งป้ายจราจรและเครื่องหมายจราจรบนพื้นทาง เช่น ป้ายห้ามหยุดรถ เพื่อป้องกันมิให้รถที่เข้า-ออก โครงการจอดกีดขวางการจราจรบนถนนเพลินจิต และเส้นหยุด (Stop Line) เพื่อควบคุมแถวคอยให้อยู่ภายในโครงการไม่ให้กีดขวางผู้สัญจรบนทางเท้าและการจราจรบนถนนเพลินจิต เป็นต้น	- โครงการมีการติดป้ายจราจรต่าง ๆ และจัดให้มีเจ้าหน้าที่รักษาความปลอดภัยคอยอำนวยความสะดวกด้านการจราจรและควบคุมดูแลความปลอดภัยในการขับขี่ยานพาหนะของผู้พักอาศัยภายในโครงการและผู้มาติดต่อ เพื่อไม่ให้ส่งผลกระทบต่อการจราจรบนถนนเพลินจิต	-	- รูปที่ 2-3 - รูปที่ 2-4

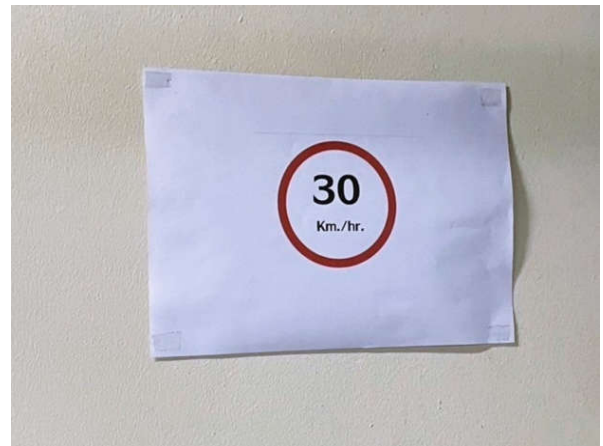
รูปที่ 2-8 ป้ายจำกัดความเร็ว

(2) คุณภาพเสียง			
1) จำกัดความเร็วของยานพาหนะภายในพื้นที่โครงการที่ 30 กม./ชม. เพื่อป้องกันเสียงดังจากเครื่องยนต์	- โครงการติดป้ายจำกัดความเร็ว 30 กม./ชม. และสัญญาณ ชะลอความเร็วภายในพื้นที่โครงการ เพื่อควบคุมความเร็วของยานพาหนะที่สัญจรภายในพื้นที่โครงการ และป้องกันเสียงดังจากเครื่องยนต์	-	- รูปที่ 2-8 - รูปที่ 2-9

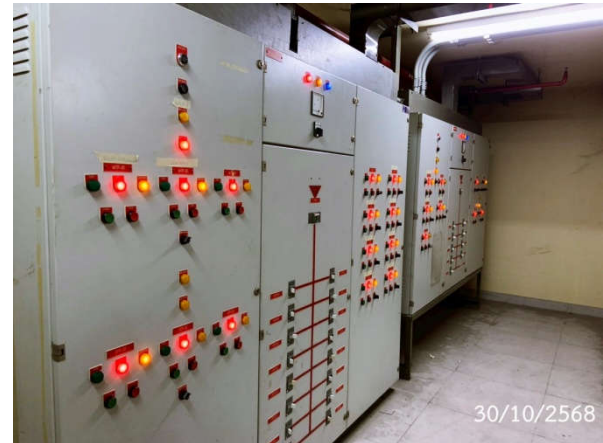
รูปที่ 2-10 ระบบบำบัดและควบคุมระบบบำบัดน้ำเสีย

1.3 คุณภาพน้ำผิวดิน			
1) โครงการมีระบบบำบัดน้ำเสียซึ่งเป็นระบบบำบัดน้ำเสียชนิดกรองเติมอากาศแบบผิวสัมผัส (Contact Aeration Biofilter) และระบบ Activated Sludge น้ำทิ้งที่ออกจากระบบบำบัดฯ ทั้ง 4 ชุดมีค่า BOD ไม่เกิน 20 มก./ล. จะระบายลงสู่ท่อระบายน้ำสาธารณะริมซอยนายเลิศและถนนเฟลินจิตและเข้าสู่โรงควบคุมคุณภาพน้ำดินแดงต่อไป	- โครงการติดตั้งระบบบำบัดน้ำเสียชนิดกรองเติมอากาศแบบผิวสัมผัส เพื่อรองรับน้ำเสียจากกิจกรรมของโครงการ ในระหว่างเดือนกรกฎาคม – ธันวาคม 2568 ได้ดำเนินการตรวจวิเคราะห์คุณภาพน้ำทิ้ง รายละเอียดแสดงในบทที่ 3	-	- รูปที่ 2-10 - ภาคผนวกที่ 3-1

3.4 การจัดการน้ำเสียและสิ่งปฏิกูล			
1) จัดให้มีระบบบำบัดน้ำเสียของแต่ละทาวเวอร์ โดยเป็นระบบบำบัดน้ำเสียชนิดกรองเติมอากาศแบบ ผิวสัมผัส (Contact Aeration Biofilter) สำหรับทาวเวอร์ A และ D ที่ออกแบบให้มีความสามารถในการบำบัดน้ำเสีย ได้ 100 และ 20 ลบ.ม./วัน ตามลำดับ และเป็นระบบ Activated Sludge สำหรับทาวเวอร์ B และ C ที่ออกแบบ ให้มีความสามารถในการบำบัดน้ำเสียได้ 500 และ 575 ลบ.ม./วัน	- โครงการติดตั้งระบบบำบัดน้ำเสียชนิดกรองเติมอากาศแบบ ผิวสัมผัส เพื่อรองรับน้ำเสียจากกิจกรรมของโครงการ ในระหว่าง เดือนกรกฎาคม – ธันวาคม 2568 ได้ดำเนินการตรวจวิเคราะห์ คุณภาพน้ำทิ้ง รายละเอียดแสดงในบทที่ 3	-	- รูปที่ 2-10 - ภาคผนวกที่ 3-1

3.4 การจัดการน้ำเสียและสิ่งปฏิกูล (ต่อ)			
4) น้ำทิ้งที่ออกจากระบบบำบัดฯ แต่ละชุดมีค่า BOD ไม่เกิน 20 มก./ล. ตามเกณฑ์มาตรฐานการควบคุมการระบายน้ำจากอาคารบางประเภทและบางขนาดของกระทรวงทรัพยากรธรรมชาติและสิ่งแวดล้อม สำหรับอาคารประเภท ก (อาคารชุดที่มีจำนวนห้องสำหรับใช้เป็นที่พักอาศัยรวมกันของทุกชั้น หรือกลุ่มของอาคารตั้งแต่ 500 ห้องขึ้นไป)	- โครงการติดตั้งระบบบำบัดน้ำเสียชนิดกรองเติมอากาศแบบผิวสัมผัส เพื่อรองรับน้ำเสียจากกิจกรรมของโครงการ ในระหว่างเดือนกรกฎาคม – ธันวาคม 2568 ได้ดำเนินการตรวจวิเคราะห์คุณภาพน้ำทิ้ง รายละเอียดแสดงในบทที่ 3	-	- รูปที่ 2-10 - ภาคผนวกที่ 3-1

5) น้ำทิ้งที่ผ่านการบำบัดจะระบายลงท่อระบายน้ำริมขอยนายเลิศและถนนเฟลินจิตเพื่อเข้าสู่โรงควบคุมคุณภาพน้ำดินแดงเพื่อบำบัดต่อไป	- โครงการมีระบบบำบัดน้ำเสียชนิดกรองเติมอากาศแบบผิวสัมผัส และระบบ Activated Sludge เพื่อบำบัดคุณภาพน้ำให้มีค่าอยู่ในเกณฑ์มาตรฐานก่อนระบายออกสู่ท่อระบายน้ำสาธารณะ และเข้าสู่ระบบบำบัดน้ำเสียรวมของโรงควบคุมคุณภาพน้ำดินแดงต่อไป	-	- รูปที่ 2-10

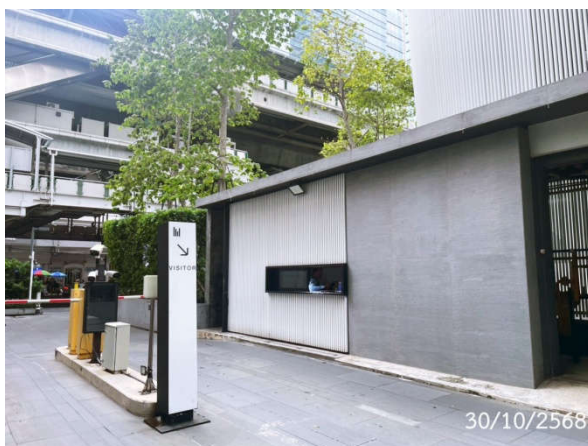
รูปที่ 2-12 ทางเข้า-ออกพื้นที่โครงการ

2) จัดให้ทางเข้า-ออกของผู้พักอาศัย และส่วนบริการแยกออกจากกัน เพื่อความเป็นระเบียบ	- โครงการมีช่องทางจราจรทางเข้า-ออก เชื่อมกับถนนเฟลินจิตสำหรับผู้พักอาศัย แยกออกจากกันชัดเจน สำหรับทางเข้า-ออกส่วนบริการ (Service) เช่น รถเก็บขยะ รถส่งของ ทางเข้า-ออกจะเชื่อมกับซอยนายเลิศ ที่อยู่ด้านหลังของพื้นที่โครงการ เพื่อความเป็นระเบียบเรียบร้อยลดการจราจรติดขัดบริเวณถนนเฟลินจิต	-	- รูปที่ 2-12

7) กำหนดทางเข้า-ออกพื้นที่โครงการ โดยมีขนาดความกว้างเป็นไปตามข้อกำหนดกฎหมาย ดังนี้ - จัดเตรียมทางเข้าของโครงการอยู่บริเวณด้านที่ติดกับอาคารเวฟเพลส มีขนาดความกว้าง 4.5 ม. โดยใช้เป็นทางเข้าเท่านั้น เพื่อลดปัญหาของรถที่ออกจากโครงการจะติดกระแสน้ำรถที่ออกจากอาคารเวฟเพลส - จัดเตรียมทางออกของโครงการอยู่ทางด้านที่ติดกับสถานีบริการน้ำมัน คาลเท็กซ์ มีขนาดความกว้าง 4.5 ม. โดยใช้เป็นทางออกเท่านั้น รถที่ออกจากโครงการสามารถเลี้ยวซ้ายออกเพื่อขึ้นทางด่วนชั้นที่ 1 หรือเลี้ยวขวาออกเพื่อไปถนนวิทย์และมุ่งหน้าเข้าถนนเพชรบุรี หรือมุ่งไปยังแยกชิดลมและแยกราชประสงค์ต่อไป - จัดเตรียมทางเข้า-ออกบนซอยนายเลิศ มีขนาดความกว้าง 4.5 ม. ตามคำ แนะนำของสจส.	- พื้นที่ทางเข้า-ออกโครงการ มีขนาดความกว้างตามที่กฎหมายกำหนด	-	- รูปที่ 2-12

9) ทางเข้า-ออกทางด้านหลังพื้นที่โครงการตรงซอย นายเลิศกว้าง 4.5 ม. สำหรับรถขนขยะและเป็นทางเข้าสำหรับรถที่เข้าสู่โครงการเท่านั้น เพื่อไม่ให้มีรถออกจากโครงการมาเพิ่มปริมาณจราจรในซอยนายเลิศและส่งผลกระทบต่อชุมชนในละแวกนั้น	- โครงการได้กำหนดทางเข้า-ออกทางด้านหลังพื้นที่โครงการตรงซอย นายเลิศสำหรับรถขนขยะและเป็นทางเข้าสำหรับรถที่เข้าสู่โครงการเท่านั้น	-	- รูปที่ 2-12 - รูปที่ 2-14

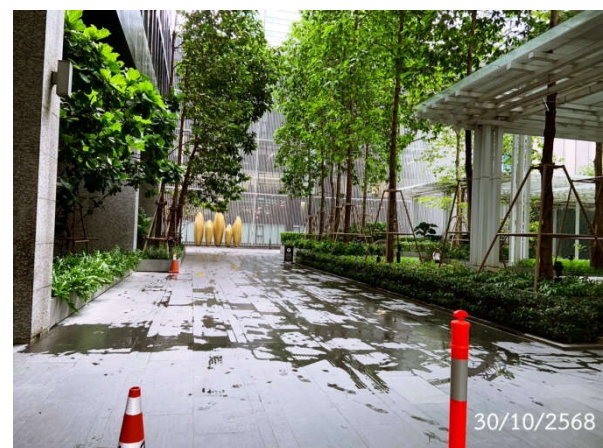
รูปที่ 2-15 ระยะทางจากหน้าโครงการ
เข้าสู่สถานีรถไฟฟ้า BTS เฟลนิจด

3.2 การคมนาคมขนส่ง (ต่อ)			
8) กำหนดทางเข้าโครงการให้มีระยะห่างจากบันได ขึ้น-ลงสถานีรถไฟฟ้าที่บริเวณหน้าโครงการเป็นระยะทาง 35 ม. เพื่อเว้นให้เป็นระยะปลอดภัยสำหรับในกรณีเกิดเหตุฉุกเฉินบนสถานีรถไฟฟ้า	- โครงการกำหนดระยะห่างระหว่างบันไดทางขึ้น-ทางลงสถานีรถไฟฟ้า และทางเข้าโครงการมีระยะประมาณ 35 เมตร เพื่อความปลอดภัยในกรณีเกิดเหตุฉุกเฉิน	-	- รูปที่ 2-15

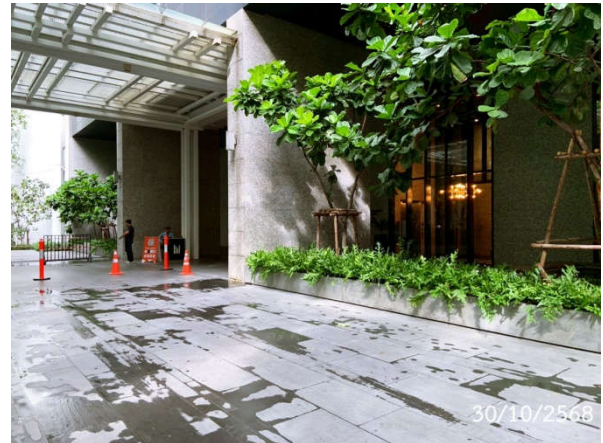
รูปที่ 2-17 จุดให้บริการ TAXI

- จัดเตรียมป้ายเรียกรถแท็กซี่เพื่อให้เข้ามาใช้บริการจากผู้ใช้บริการของโครงการโดยแสดงให้เห็นว่าผู้โดยสารใช้บริการอยู่ที่ทาวเวอร์ใดในพื้นที่โครงการเพื่ออำนวยความสะดวกให้แก่ผู้ที่ต้องการใช้บริการ	- โครงการมีจุดบริการรถแท็กซี่ หากมีผู้ต้องการใช้บริการรถแท็กซี่จะมีเจ้าหน้าที่ใช้วิทยุสื่อสารเรียกรถเข้ามารับผู้ใช้บริการภายในโครงการ เพื่ออำนวยความสะดวกแก่ผู้พักอาศัยและผู้ต้องการใช้บริการ	-	- รูปที่ 2-17

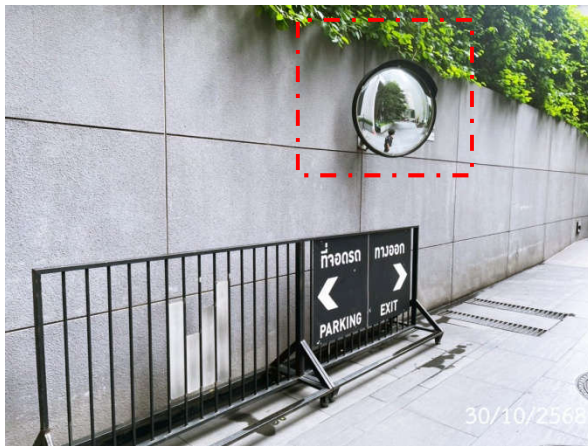
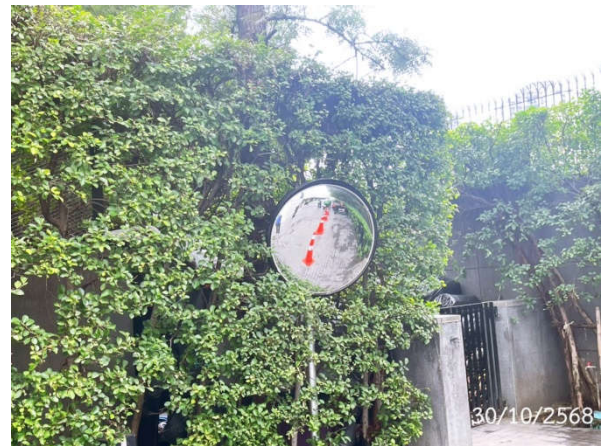
รูปที่ 2-18 กระจกนูนภายในโครงการ

- ติดตั้งกระจกนูน (Convex mirror) เพิ่มทัศนวิสัยในการมองเห็น เพื่อเพิ่มความปลอดภัยแก่รถที่อาจตัดกันทั้งบริเวณทางขึ้น-ลงอาคารที่จอดรถชั้นใต้ดิน และบริเวณทางเข้า-ออกที่ซอยนายเลิศ	- โครงการติดตั้งกระจกนูน (Convex mirror) บริเวณทางโค้งที่เป็นมุมอับสายตาหรือในจุดที่ทัศนวิสัยในการมองเห็นไม่ชัดเจนเพื่อความปลอดภัยในการขับขี่และป้องกันการเกิดอุบัติเหตุภายในโครงการ	-	- รูปที่ 2-18

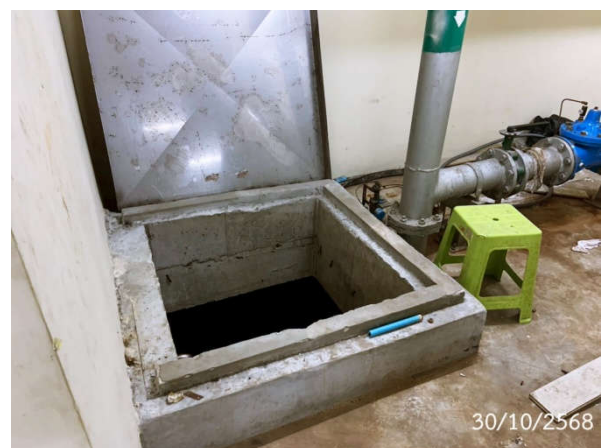
รูปที่ 2-19 ถังสำรองน้ำใช้

3.3 การใช้น้ำ			
1) เชื่อมท่อน้ำประปาของโครงการกับท่อประธาริมถนนเฟลินจิตเพื่อรับน้ำผ่านมาตรวัดน้ำเข้าสู่ถังเก็บน้ำใต้ดิน	- โครงการได้เชื่อมท่อน้ำประปาจากท่อประธาริมถนนเฟลินจิต โดยรับน้ำจากสำนักงานประปานครหลวงปทุมวันผ่านมาตรวัดน้ำเข้าสู่ถังเก็บน้ำชั้นใต้ดินของโครงการ	-	- รูปที่ 2-19

2) สํารองน้ำไว้ในถังเก็บน้ำใช้ใต้ดินจำนวน 2 ถัง ปริมาตร 962 ลบ.ม. นอกจากนี้ยังสํารองน้ำใช้บนทาวเวอร์ซึ่งประกอบด้วย - ถังสํารองน้ำใช้บนชั้นห้องเครื่องทาวเวอร์ A ขนาดความจุ 45 ลบ.ม. - ถังสํารองน้ำใช้บนชั้น 42 ทาวเวอร์ B ขนาดความจุ 200 ลบ.ม. แบ่งเป็นน้ำดับเพลิง 85 ลบ.ม. และใช้น้ำ 115 ลบ.ม. - ถังสํารองน้ำใช้บนชั้นหลังคา ทาวเวอร์ B ขนาดความจุ 66 ลบ.ม. - ถังสํารองน้ำใช้บนชั้น 4 ทาวเวอร์ C ขนาดความจุ 65 ลบ.ม.	- โครงการมีถังสํารองน้ำใช้บริเวณชั้นใต้ดิน และชั้นดาดฟ้าเพื่อสํารองน้ำใช้สำหรับการอุปโภคในกิจกรรมต่างๆ ซึ่งเพียงพอต่อความต้องการใช้น้ำของโครงการ	-	- รูปที่ 2-19

3.3 การใช้น้ำ			
- ถังสำรองน้ำใช้บนชั้นห้องเครื่องทาวเวอร์ C ขนาดความจุ 82 ลบ.ม. - รวมปริมาณการสำรองน้ำใช้ 1,335 ลบ.ม. ซึ่งในกรณีที่ระบบจ่ายน้ำของการประปาฯ ชัดข้อง จะมีน้ำสำรองใช้ได้ 0.77 วัน	- โครงการมีถังสำรองน้ำใช้บริเวณชั้นใต้ดิน และชั้นดาดฟ้าเพื่อสำรองน้ำใช้สำหรับการอุปโภคในกิจกรรมต่างๆ ซึ่งเพียงพอต่อความต้องการใช้น้ำของโครงการ	-	- รูปที่ 2-19

3) ในกรณีที่ชุมชนข้างเคียงมีปัญหาเรื่องการไหลของน้ำประปาในท่อประธานของ กปน. โครงการจะปิดวาล์วน้ำประปาที่เข้าสู่ถังเก็บน้ำใต้ดิน ในช่วงเวลาที่ความต้องการใช้น้ำของชุมชนสูง (05.30-08.00 น. และ 18.00-20.00 น.) และเปิดวาล์วน้ำให้น้ำประปาเข้าสู่ถังเก็บน้ำในช่วงเวลาที่ความต้องการน้ำใช้ของชุมชนข้างเคียงต่ำ (9.00 น.-17.00 น. และ 21.00-6.00 น.)	- โครงการมีการเปิดวาล์วน้ำประปาเข้าสู่ถังเก็บน้ำใต้ดินตลอดเวลาควบคุมด้วยลูกกลอยเติมน้ำ และหากพบว่ามีปัญหา น้ำประปาไหลน้อยกระทบต่อชุมชนข้างเคียงจะดำเนินการเปิดและปิดในช่วงเวลาที่ชุมชนมีความต้องการน้ำสูง โดยโครงการมีการสำรองน้ำใช้ให้เพียงพอต่อความต้องการของผู้พักอาศัยและไม่ส่งผลกระทบต่อชุมชนบริเวณข้างเคียงโครงการ	-	- รูปที่ 2-19

4) การจ่ายน้ำเข้าสู่ระบบท่อน้ำใช้ของห้องพักจะใช้น้ำจากถังเก็บน้ำใช้สำรองของโครงการไม่ใช่ต่อโดยตรงจากท่อประธานของการประปานครหลวง	- โครงการรับน้ำจากการประปาฯ นครหลวงสาขาปทุมวันเข้าสู่ถังเก็บน้ำใต้ดินและจะสูบขึ้นไปเก็บที่ถังเก็บน้ำชั้นดาดฟ้าของแต่ละทาวเวอร์และจ่ายลงมาตามท่อจ่ายน้ำของแต่ละอาคาร	-	- รูปที่ 2-19

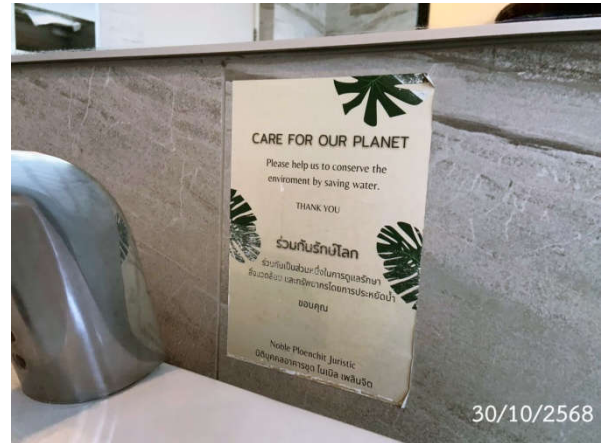
รูปที่ 2-21 ป้ายรณรงค์การประหยัดน้ำ

6) รมรณคิให้พนักงาน ผู้พักอาศัย และผู้ให้บริการใช้น้ำอย่างประหยัด และหมั่นตรวจสอบการรั่วไหลของระบบน้ำใช้ ถ้าพบว่ามีกรรั่วไหลของระบบน้ำใช้ให้ดำเนินการแก้ไขโดยเร็ว	- โครงการรณรงค์ให้พนักงาน ผู้พักอาศัย และผู้ให้บริการใช้น้ำอย่างประหยัด และมีเจ้าหน้าที่คอยตรวจสอบการรั่วไหลของระบบน้ำใช้ หากพบว่ามีกรรั่วไหลของระบบน้ำใช้ ทำการซ่อมและแก้ไขทันที	-	- รูปที่ 2-21

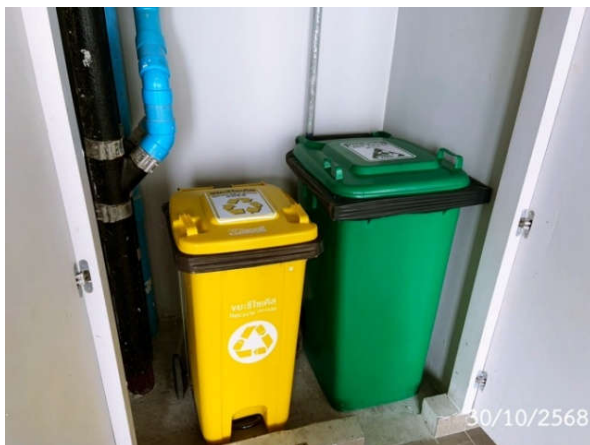
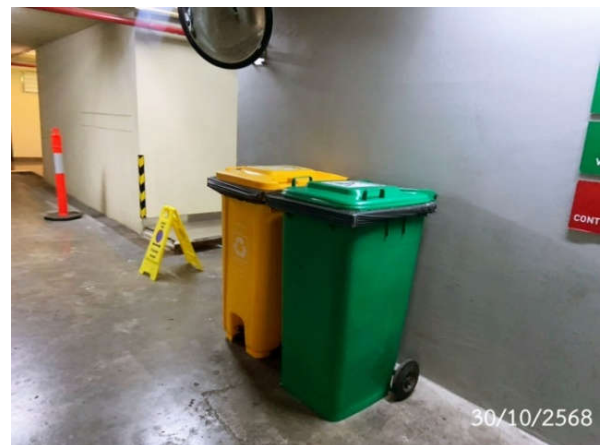
รูปที่ 2-25 ถังขยะแยกประเภทภายในโครงการ

3.6 การจัดการขยะมูลฝอย			
1) รณรงค์และประชาสัมพันธ์ให้พนักงานและผู้พักอาศัยในโครงการ มีการคัดแยกขยะและทิ้งขยะลงในถังขยะตามประเภทของขยะ	- โครงการรณรงค์ ประชาสัมพันธ์ให้พนักงานและผู้พักอาศัยคัดแยกมูลฝอยก่อนนำมาทิ้งในภาชนะรองรับตามประเภทที่แยก	-	- รูปที่ 2-25 - รูปที่ 2-26

2) ให้พนักงานทำความสะอาดสุมถุงดำ 2 ถุงซ้อนกัน หรือใช้ถุงขยะชนิดหนาไว้ด้านในของถังขยะ เพื่อป้องกันการฉีกขาดของถุงและเก็บขยะในแต่ละชั้นมารวมไว้ยังห้องพักขยะรวมวันละ 1-2 ครั้ง ตามความเหมาะสม	- โครงการใช้ถุงดำชนิดหนารองรับมูลฝอยภายในภาชนะรองรับมูลฝอยเพื่อป้องกันการฉีกขาดของถุงขณะเก็บขนหรือเคลื่อนย้ายมูลฝอยจากห้องพักมูลฝอยประจำชั้นไปยังห้องพักมูลฝอยรวม	-	- รูปที่ 2-25

3) การเก็บขยะในถุงเก็บขยะไม่ควรให้มีปริมาณหรือน้ำหนักมากเกินไปเพื่อป้องกันการฉีกขาดหรือชำรุดของถุง มัดปากถุงให้แน่นเพื่อป้องกันการหกของขยะมูลฝอย จัดให้มีการแยกขยะภายในโครงการที่แหล่งกำเนิดเป็นขยะเปียก ขยะแห้งทั่วไป ขยะรีไซเคิล และขยะอันตราย เพื่อลดปริมาณขยะที่ทางสำนักงานเขตฯ ต้องทำการจัดเก็บ	- เพื่อป้องกันการฉีกขาดและการชำรุดของถุงขยะ โครงการได้กำหนดให้เจ้าหน้าที่จำกัดน้ำหนักและปริมาณไม่ให้หนักมากเกินไป	-	- รูปที่ 2-25

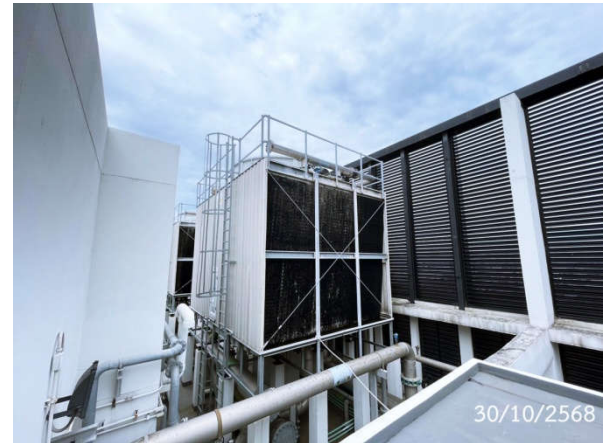
รูปที่ 2-32 Cooling tower

3.8 การระบายอากาศและปรับอากาศ (ต่อ)			
<p>(3) การปรับปรุงคุณภาพน้ำโดยสารเคมีปรับคุณภาพน้ำโดยใช้สารเคมีสำหรับระบายความร้อน เพื่อต้องการตะกอนและการฟุ้งร่อนรวมถึงการป้องกันการเกิดตะไคร่น้ำโดยมีรายละเอียดดังต่อไปนี้</p> <p>- ระบบป้องกันตะกอนและการฟุ้งร่อน (Scale and Corrosion Protection) โดยใช้สารเคมีในระบบน้ำระบายความร้อน</p> <p>ก. ระบบมีการเติมสารเคมีที่มีส่วนผสมของ Phosphonates และ Organic Polymer สารประกอบ Phosphonates ช่วยทำหน้าที่ Anti Scaling และ Organic Polymer ทำหน้าที่ทำให้ตะกอนที่เกิดขึ้นสามารถแขวนลอยในน้ำและกรองแยกออกโดย Sediment Separator สารเคมีที่ใช้ไม่มีผลกระทบต่อสิ่งแวดล้อมเนื่องจากไม่มีส่วนผสมของสังกะสีโครเมต หรือโลหะอื่นๆ การแยกตะกอนออกจากน้ำทำให้ระบบแลกเปลี่ยนความร้อนมีประสิทธิภาพและประหยัดพลังงาน</p> <p>ข. เครื่องเติมสารเคมีนี้จะเป็นแบบอัตโนมัติ สามารถปรับปริมาณสารเคมีที่จ่ายได้ตามกำหนดในปริมาณที่เหมาะสม</p> <p>ค. ระบบของ Chemical Tank จะต้องใหญ่พอที่จะจุปริมาณสารเคมีให้ใช้ได้ถึง 15 วัน</p>	<p>- โครงการมีการปรับปรุงคุณภาพน้ำโดยใช้สารเคมีสำหรับระบายความร้อนโดยสารเคมีที่มีส่วนผสมของ Phosphonates และ Organic Polymer สารประกอบ Phosphonates ช่วยทำหน้าที่ Anti Scaling และ Organic Polymer ทำหน้าที่ทำให้ตะกอนที่เกิดขึ้นสามารถแขวนลอยในน้ำและกรองแยกออกโดย Sediment Separator สารเคมีที่ใช้ไม่มีผลกระทบต่อสิ่งแวดล้อมเนื่องจากไม่มีส่วนผสมของสังกะสีโครเมต หรือโลหะอื่นๆ การแยกตะกอนออกจากน้ำทำให้ระบบแลกเปลี่ยนความร้อนมีประสิทธิภาพและประหยัดพลังงาน อีกทั้งจัดให้มีการตรวจสอบสภาพการทำงานทั่วไปของ Cooling tower เพื่อรักษาประสิทธิภาพการทำงาน และยืดอายุการใช้งานของอุปกรณ์ และหากตรวจพบการทำงานผิดปกติของ Cooling tower จะดำเนินการแก้ไขทันที</p>	-	<p>- รูปที่ 2-32</p> <p>- ภาพผนวกที่ 2-9</p>
