บทที่ 3 ผลการติดตามตรวจสอบคุณภาพสิ่งแวดล้อม

บริษัท ซี.อี.เอ็ม เทคโนโลยี (ไทยแลนด์) จำกัด ได้ทำการสรุปผลการติดตามตรวจสอบคุณภาพสิ่งแวดล้อมโครงการ โนเบิล รีเฟลกซ์ (ส่วนขยาย) (ระยะดำเนินการ) ประจำเดือนกรกฎาคม-ธันวาคม 2568 ตามที่ได้เสนอในรายงานการวิเคราะห์ผลกระทบสิ่งแวดล้อม ตามมาตรการป้องกันและแก้ไขผลกระทบสิ่งแวดล้อม และมาตรการติดตามตรวจสอบผลกระทบสิ่งแวดล้อม ที่คณะกรรมการผู้ชำนาญการพิจารณารายงานการวิเคราะห์ผลกระทบสิ่งแวดล้อมด้านโครงการโครงสร้างพื้นฐานและอื่น ๆ เป็นผู้พิจารณาให้ความเห็นชอบซึ่งครอบคลุมปัจจัยทางสิ่งแวดล้อม ที่สำคัญคือ

โครงการ โนเบิล รีเฟลกซ์ (ส่วนขยาย) (ระยะดำเนินการ) ของนิติบุคคลอาคารชุด โนเบิล รีเฟลกซ์

จัดทำรายงานโดย บริษัท ซี.อี.เอ็ม เทคโนโลยี (ไทยแลนด์) จำกัด

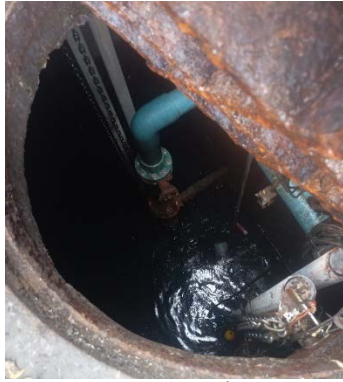
รูปที่ 3.2 จุดเก็บตัวอย่างคุณภาพน้ำทิ้ง

จุดที่ 1 บริเวณจุดรวบรวมน้ำเสียของอาคาร

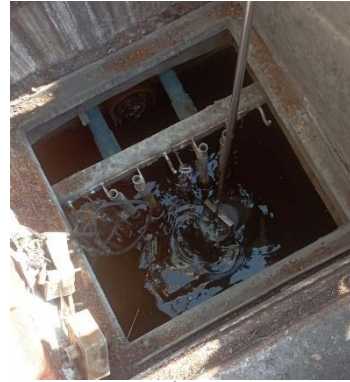
จุดที่ 2 บริเวณจุดระบายน้ำออกจากระบบของอาคาร
