รายงานผลการปฏิบัติตามมาตรการป้องกันและแก้ไขผลกระทบสิ่งแวดล้อม  
และมาตรการติดตามตรวจสอบคุณภาพสิ่งแวดล้อม

## โครงการ บุราสาหรี่ ไอส์แลนด์ เอสเคป Island Escape Burasari

เจ้าของโครงการ :  
บริษัท เกาะมะพร้าว ไอส์แลนด์ จำกัด

จัดทำรายงานโดย  
southernlab and engineering

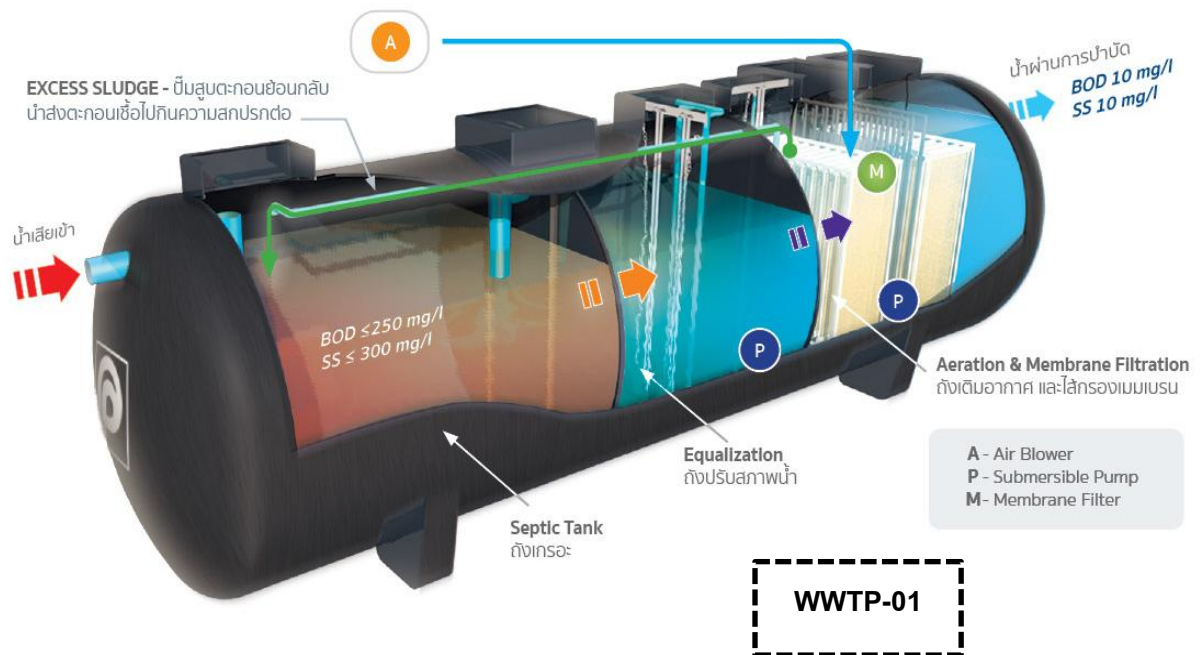
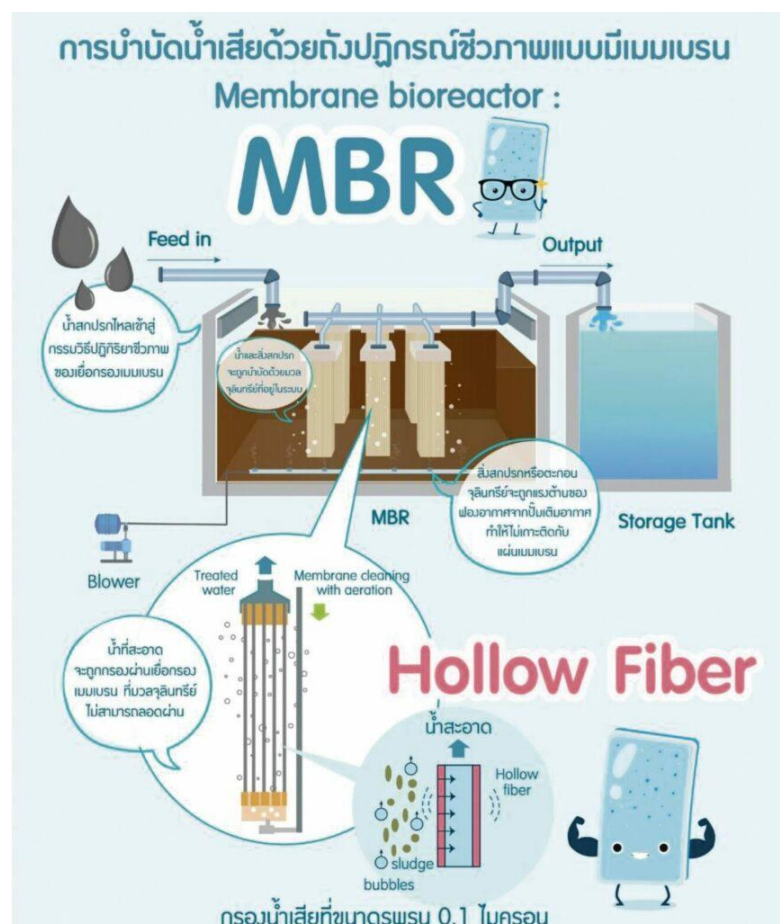
รูปที่ 1-4 ประเภทของระบบบำบัดน้ำเสีย

(3) บ่อดูดน้ำเสีย 3 ขนาด 3 ลูกบาศก์เมตร จะรองรับน้ำเสียจากอาคารศาลาจัดเลี้ยง (อาคาร 6)

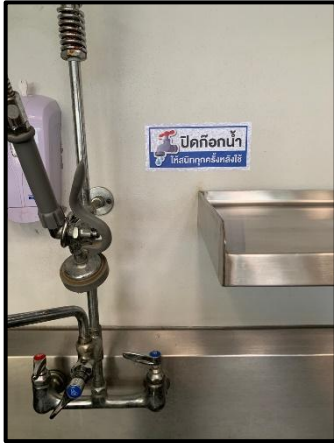
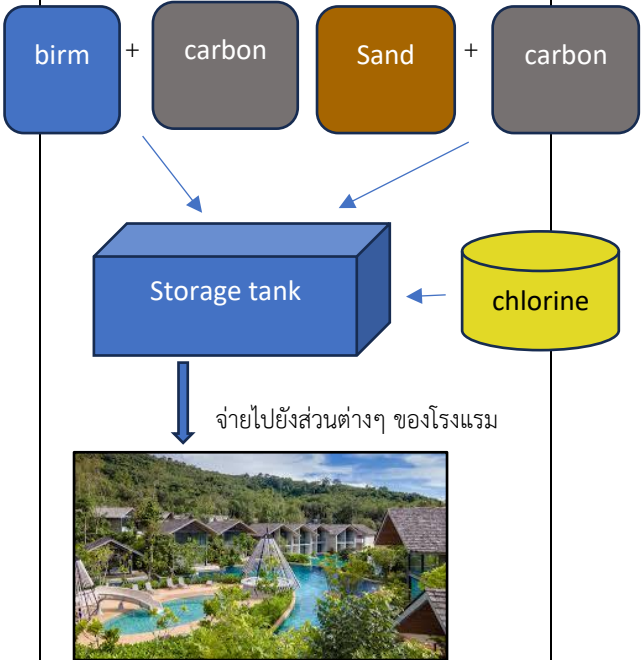
| องค์ประกอบทาง<br>สิ่งแวดล้อม | ผลกระทบต่อสิ่งแวดล้อมที่สำคัญ | มาตรการป้องกัน<br>และแก้ไขผลกระทบต่อสิ่งแวดล้อม | การปฏิบัติตามมาตรการฯ | ปัญหา |
|---|---|---|---|---|
| | <p>3. ถังเติม Polymer (Polymer Feed System) เป็นเติมโพลีเมอร์เร่งการตกตะกอน เพื่อแยกของแข็งในรูปของสารแขวนลอยออกจากของเหลว</p> <p>4. ถังตกตะกอน (Clarifier System) เป็นระบบตกตะกอน เพื่อแยกของแข็งในรูปของสารแขวนลอยออกจากของเหลว เพื่อแยกตะกอนและทำให้น้ำใสขึ้น</p> <p>5. ถังกรองทราย (Sand Filter) ทำหน้าที่กรองตกอนุภาคสารแขวนลอยที่หลงเหลือมากับน้ำ โดยการผ่านน้ำไปยังชั้นกรองทรายซึ่งมีรูพรุน</p> <p>6. ถังกรองคาร์บอน (Carbon Filter) ทำหน้าที่ดูดซับอนุภาคสารอินทรีย์ กลิ่น สี โลหะหนัก และสารเคมีต่างๆ</p> <p>ซึ่งน้ำที่ผ่านขั้นตอนการปรับปรุงคุณภาพ จะมีคุณภาพเหมาะสมที่จะใช้ในระบบสาธารณูปโภคต่อไป ซึ่งจากการวิเคราะห์คุณภาพน้ำบ่อบาดาล พบว่า มีความขุ่น เหล็ก แมงกานีสและฟลูออไรด์ สูงกว่าค่ามาตรฐานสำหรับน้ำบาดาลที่จะใช้บริโภคได้ ซึ่งโครงการมีระบบปรับปรุงคุณภาพแล้ว ทั้งนี้ โครงการจัดให้มีระบบล้างย้อน (back wash) ถังกรองทราย เพื่อล้างสิ่งสกปรกจากการกรอง ให้สารกรองมีประสิทธิภาพอยู่เสมอ โดยน้ำทิ้งจากการล้างย้อนถังกรองจะเข้าสู่ระบบบำบัดน้ำเสียต่อไป</p> <p>4) การสำรองน้ำใช้</p> <p>โครงการจัดให้มีถังเก็บน้ำดิบสำเร็จรูปของอาคารส่วนบริการ (อาคาร 9) ปริมาตร 50 ลบ.ม. จำนวน 2 ถัง รวมปริมาตร 100 ลบ.</p> | | <p>กระบวนการทำงานของระบบปรับปรุงคุณภาพน้ำ</p> <p>1. น้ำดิบจากประปาและบ่อบาดาล จะถูกสูบน้ำเก็บไว้ในถังเก็บน้ำ จากนั้นจะเข้าระบบกรอง 2 ชุด ชุดแรกการทำงาน คือ ถังกรองทราย และคาร์บอน จำนวน 1 ชุด และ ถังกรอง birm และคาร์บอน จำนวน 1 ชุด โดยชุดที่ 1 ทำงาน 23 ชั่วโมง จะทำการล้าง (backwash) แล้วให้ชุดที่ 2 ทำงาน 23 ชั่วโมง จากนั้นจะทำการล้าง (backwash) ชุดที่ 2 และสลับให้ชุดที่ 1 ทำงาน</p> | |

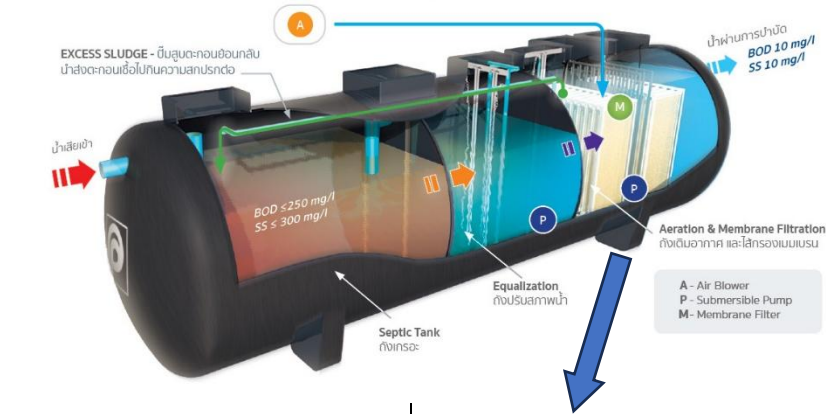
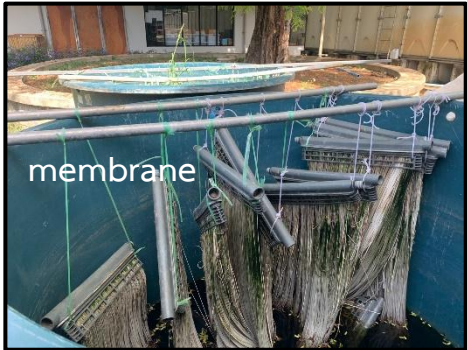
| องค์ประกอบทางสิ่งแวดล้อม | ผลกระทบต่อสิ่งแวดล้อมที่สำคัญ | มาตรการป้องกันและแก้ไขผลกระทบต่อสิ่งแวดล้อม | การปฏิบัติตามมาตรการฯ | ปัญหา |
|---|---|---|---|---|
| | <p>ในโครงการ ยกเว้น อาคารเก็บอุปกรณ์กีฬา (อาคาร 2) และอาคารบาร์และร้านอาหาร อาคาร 5) ปริมาณน้ำเสียเข้าสู่ระบบ 170 ลูกบาศก์เมตร/วัน โดยถังบำบัดน้ำเสีย จำนวน 1 ชุด สามารถรองรับน้ำเสียได้ 180 ลูกบาศก์เมตร/วัน ปริมาณ BOD<sub>ห้า</sub> 260 มิลลิกรัม/ลิตร และมีประสิทธิภาพในการบำบัดให้ค่า BOD<sub>ออก</sub> 20 มิลลิกรัม/ลิตร</p> <p>ส่วนที่ 2 จัดให้มีถังบำบัดน้ำเสียระบบเกราะ-กรองอากาศ (WWTP-02) จำนวน 1 ชุด เพื่อรองรับน้ำเสียจากอาคารเก็บอุปกรณ์กีฬา (อาคาร 2) ปริมาณน้ำเสียเข้าสู่ระบบ 0.77 ลูกบาศก์เมตร/วัน โดยถังบำบัดน้ำเสีย จำนวน 1 ชุด สามารถรองรับน้ำเสียได้ 0.80 ลูกบาศก์เมตร/วัน ปริมาณ BOD<sub>ห้า</sub> 260 มิลลิกรัม/ลิตร และมีประสิทธิภาพในการบำบัดให้ค่า BOD<sub>ออก</sub> 20 มิลลิกรัม/ลิตร</p> <p>ส่วนที่ 3 ถังดักไขมัน (GT-03) จำนวน 1 ชุด ปริมาตร 2.21 ลูกบาศก์เมตร เพื่อรองรับน้ำเสียจากห้องครัวของอาคารบาร์และร้านอาหาร (อาคาร 5) ปริมาณ BOD<sub>ห้า</sub> 600 มิลลิกรัม/ลิตร และมีประสิทธิภาพในการบำบัดให้ค่า BOD<sub>ออก</sub> 420 มิลลิกรัม/ลิตร และจัดให้มีถังบำบัดน้ำเสียระบบเกราะ-กรองเติมอากาศ (WWTP-03) จำนวน 1 ชุด เพื่อรองรับน้ำเสียจากอาคารในโครงการอาคารบาร์และร้านอาหาร (อาคาร 5) ปริมาณน้ำเสียเข้าสู่ระบบ 7.38 ลูกบาศก์เมตร/วัน โดยถังบำบัดน้ำเสีย จำนวน 1 ชุด สามารถรองรับ น้ำเสียได้ 8.00 ลูกบาศก์เมตร/วัน ปริมาณ BOD<sub>ห้า</sub> 260 มิลลิกรัม/ลิตร และมีประสิทธิภาพในการบำบัดให้ค่า BOD<sub>ออก</sub> 20</p> | <p>มาตรการป้องกันและแก้ไขผลกระทบต่อสิ่งแวดล้อม</p> | <p>ถังบำบัดน้ำเสียระบบ biofil</p> | |

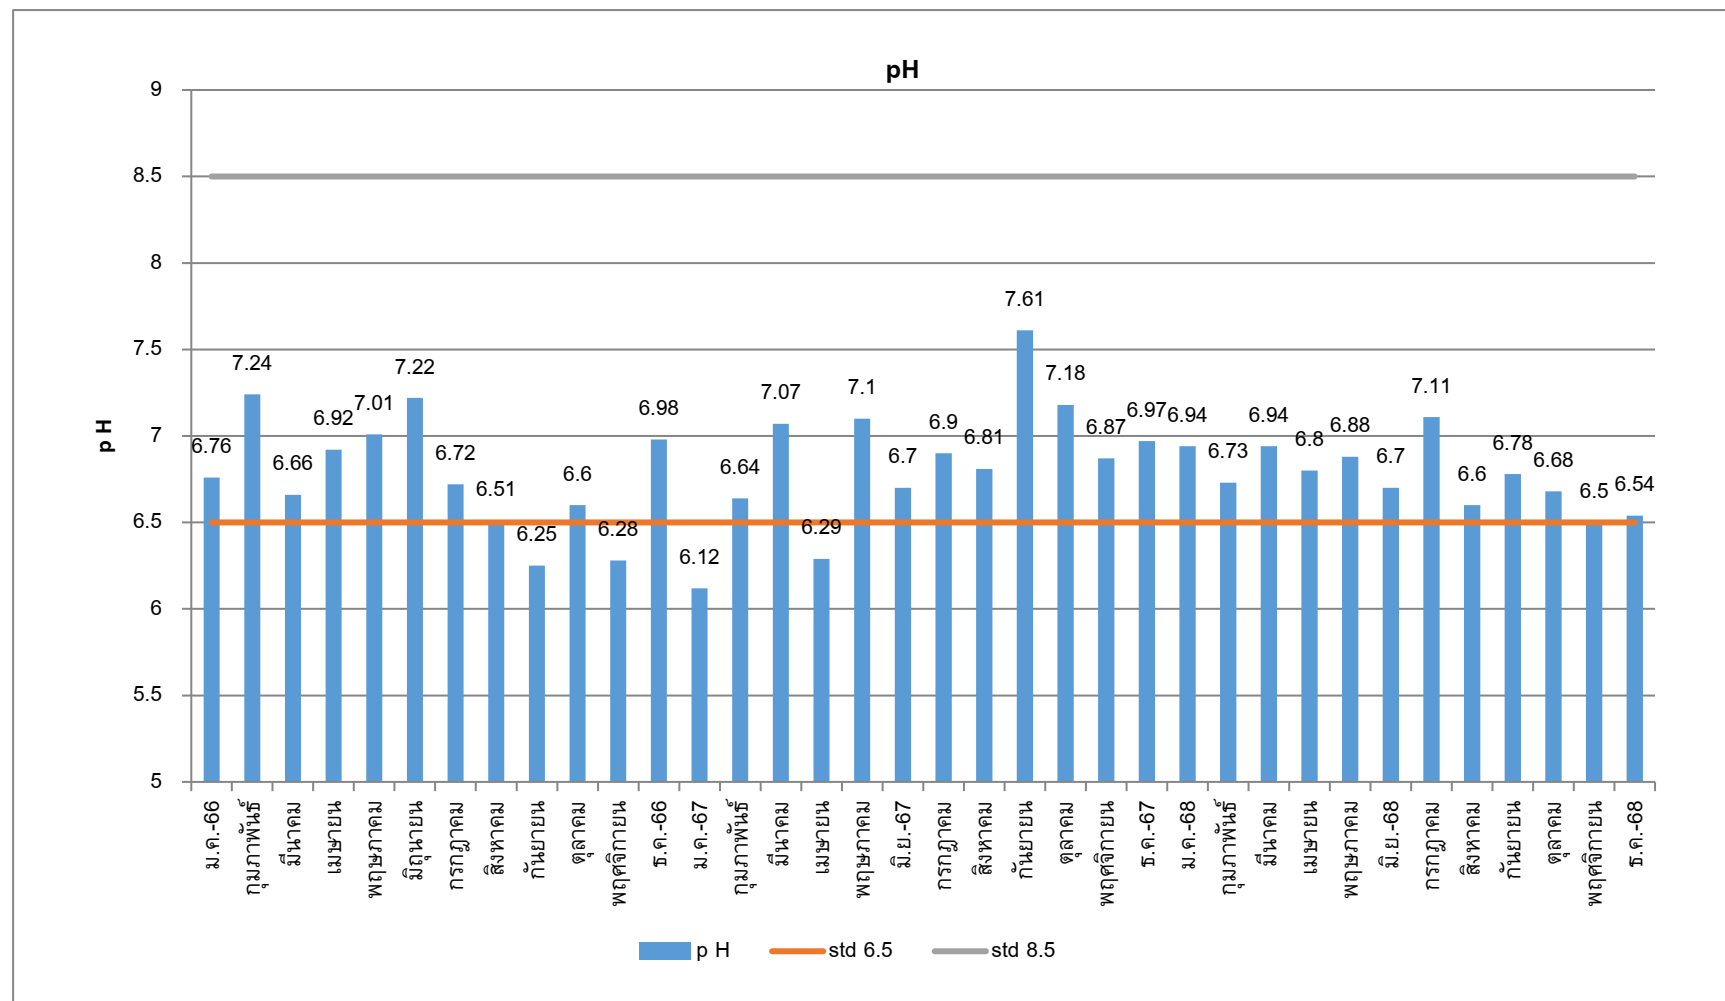
จากแผนภูมิด้านบน สามารถสรุปได้ว่า คุณภาพน้ำใช้ มีค่าความเป็นกรด-ด่าง อยู่ในเกณฑ์มาตรฐานคุณภาพน้ำประปา ตามประกาศกรมอนามัย

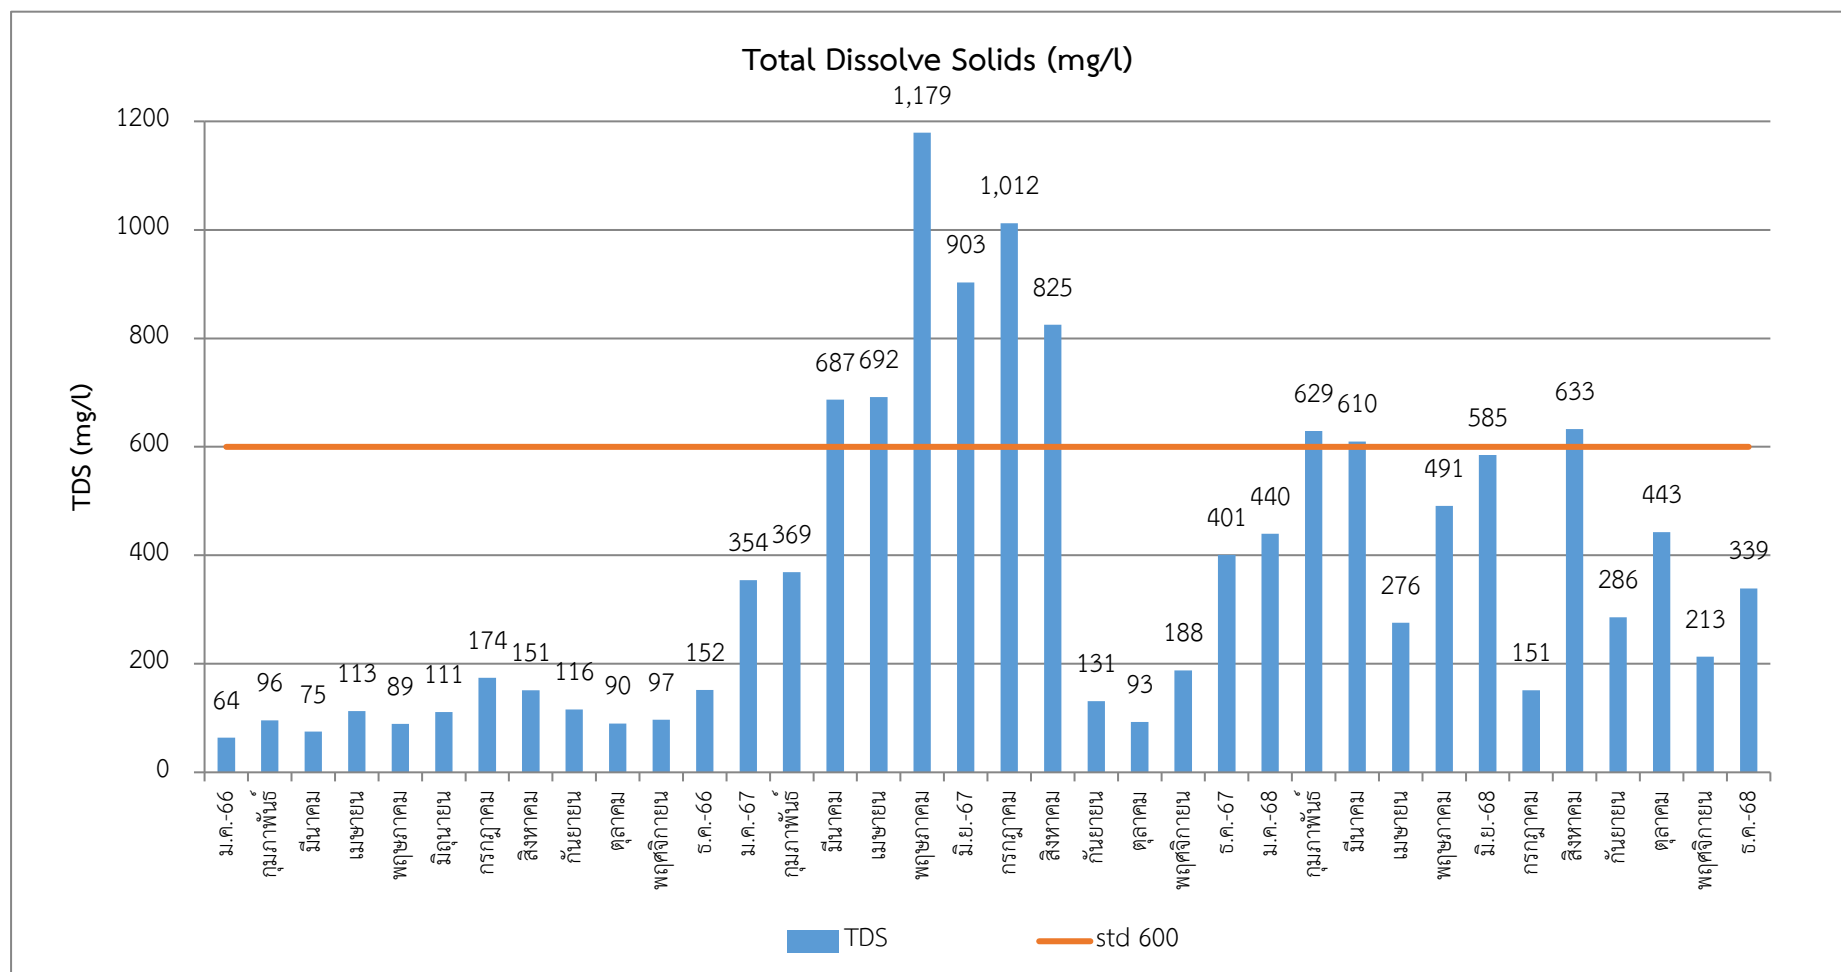
จากแผนภูมิด้านบน สามารถสรุปได้ว่า คุณภาพน้ำใช้มีค่าของแข็งละลายทั้งหมด (TDS) อยู่ในเกณฑ์มาตรฐานคุณภาพน้ำประปาตามประกาศกรมอนามัย แต่มีค่าเกินมาตรฐานในเดือนสิงหาคม ซึ่งโครงการได้ปรับปรุงระบบกรองให้มีประสิทธิภาพ ทำให้น้ำใช้ผ่านเกณฑ์มาตรฐานแล้ว

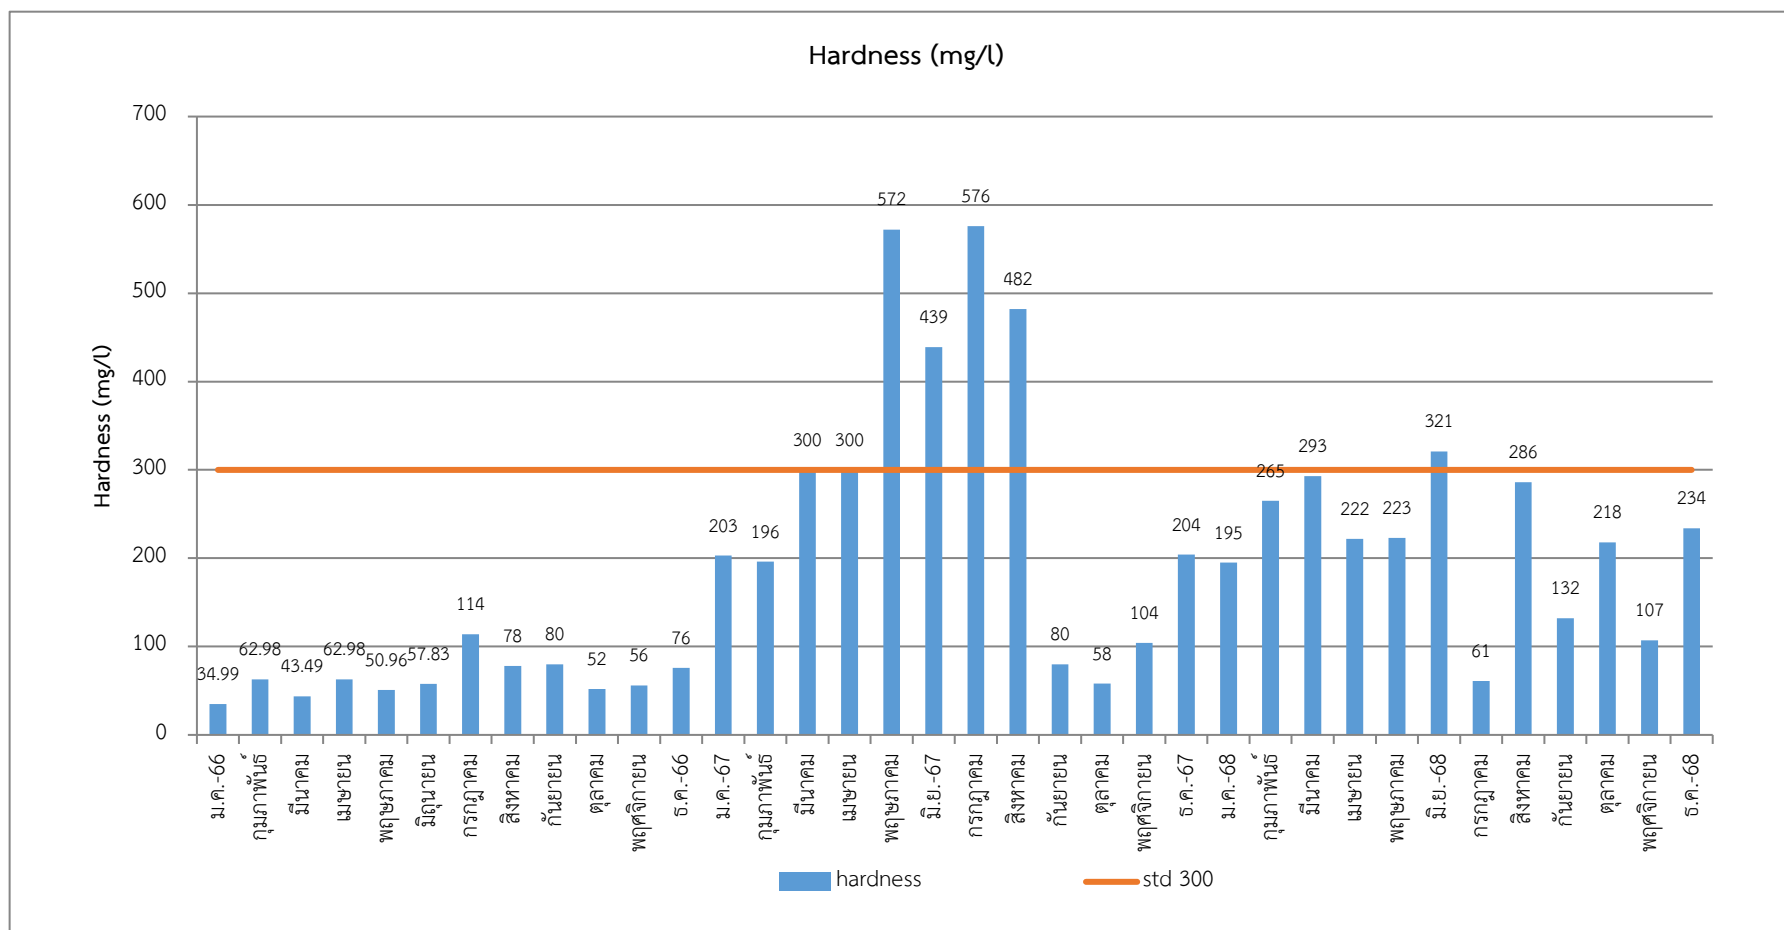
จากแผนภูมิด้านบน สามารถสรุปได้ว่า คุณภาพน้ำใช้มีค่าความกระด้าง (Total Hardness) อยู่ในเกณฑ์มาตรฐานคุณภาพน้ำประปาตามประกาศกรมอนามัย ระหว่างเดือนกรกฎาคม - ธันวาคม 2568

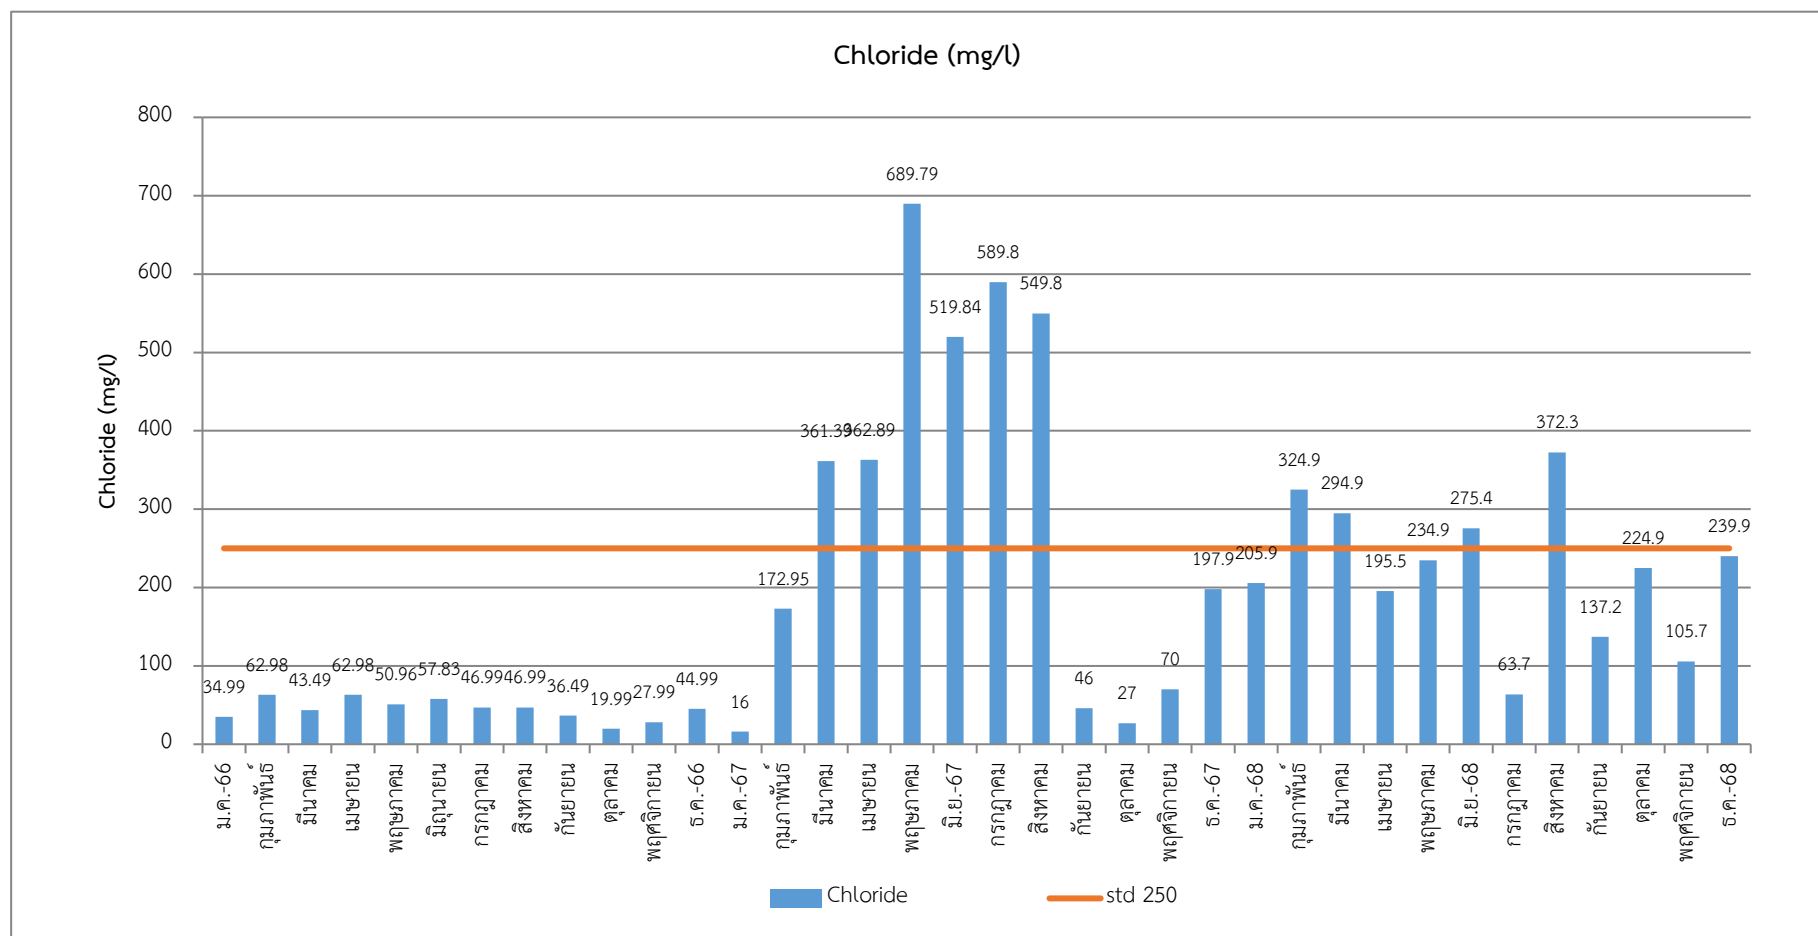
จากแผนภูมิด้านบน สามารถสรุปได้ว่า คุณภาพน้ำใช้มีค่าคลอไรด์ อยู่ในเกณฑ์มาตรฐานคุณภาพน้ำประปาตามประกาศกรมอนามัย ระหว่างเดือนกรกฎาคม - ธันวาคม 2568 แต่มีค่าเกินมาตรฐานในเดือนสิงหาคม 2568 ซึ่งโครงการได้ปรับปรุงระบบกรองให้มีประสิทธิภาพ ทำให้น้ำใช้ผ่านเกณฑ์มาตรฐานแล้ว

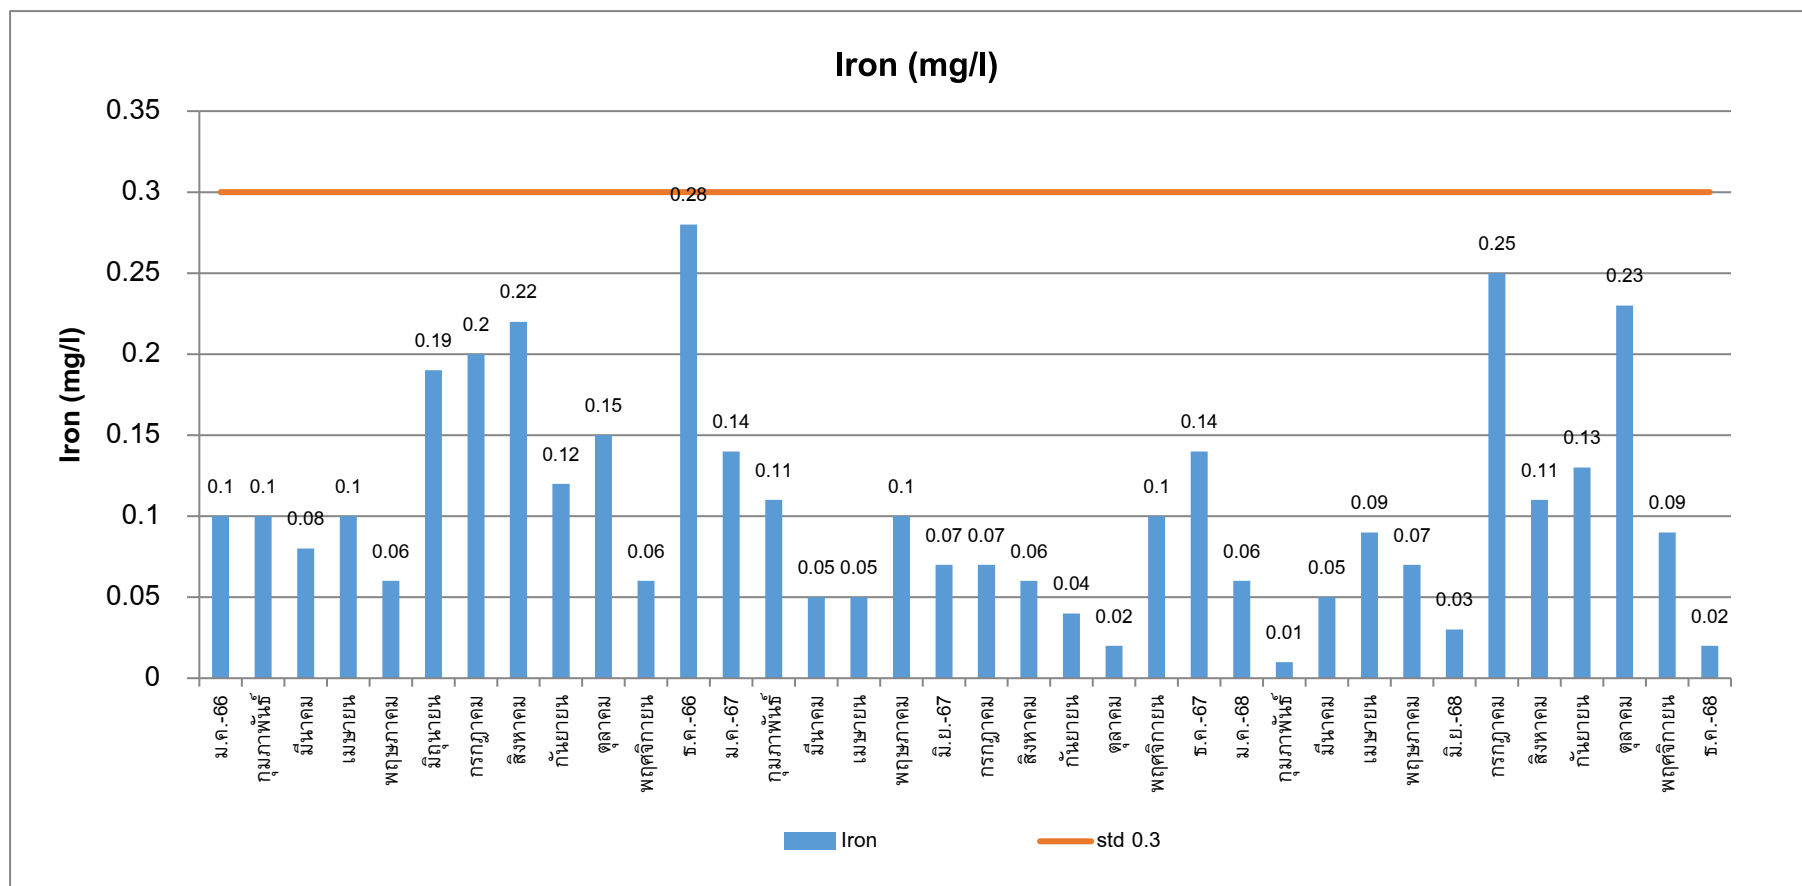
จากแผนภูมิด้านบน สามารถสรุปได้ว่า คุณภาพน้ำใช้มีค่าเฉลี่ยอยู่ในเกณฑ์มาตรฐานคุณภาพน้ำประปาตามประกาศกรมอนามัย ระหว่างเดือนกรกฎาคม - ธันวาคม 2568

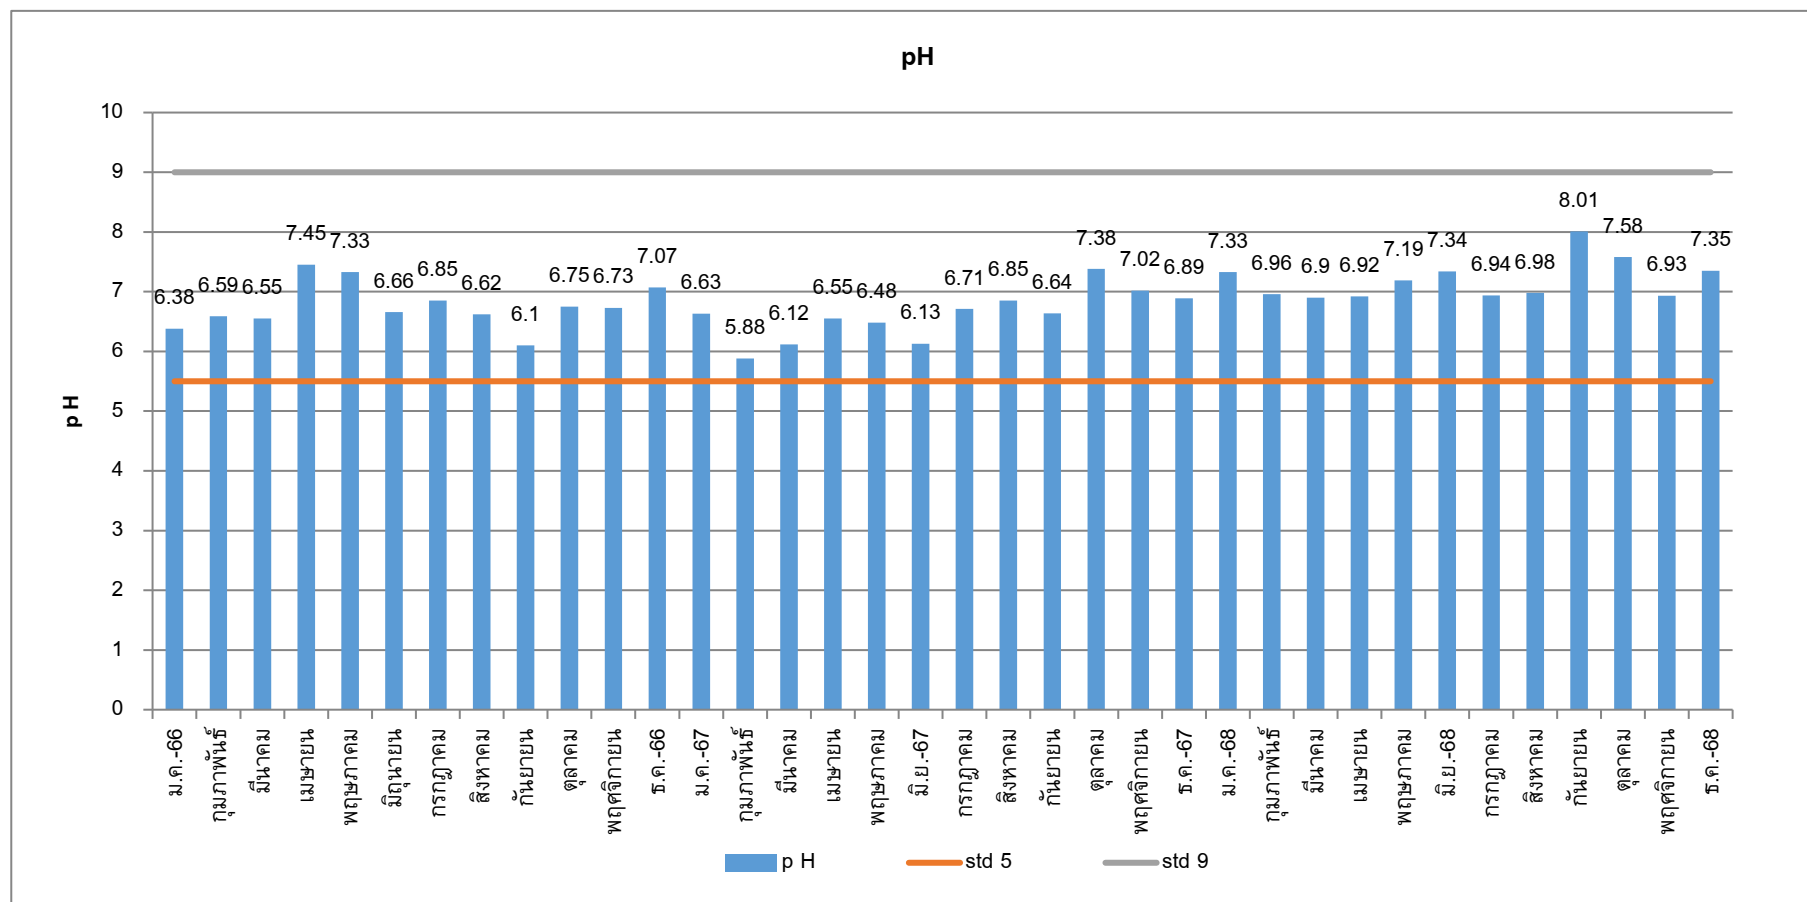
จากแผนภูมิด้านบน สามารถสรุปได้ว่า คุณภาพน้ำทิ้งผ่านการบำบัด มีค่าความเป็นกรด-ด่าง อยู่ในเกณฑ์มาตรฐานควบคุมการระบายน้ำทิ้งจากอาคารประเภท ก (โรงแรมที่มีจำนวนห้องสำหรับใช้เป็นห้องพักอาศัยรวมกันทุกชั้นของอาคารหรือกลุ่มของอาคารตั้งแต่ 200 ห้องขึ้นไป)

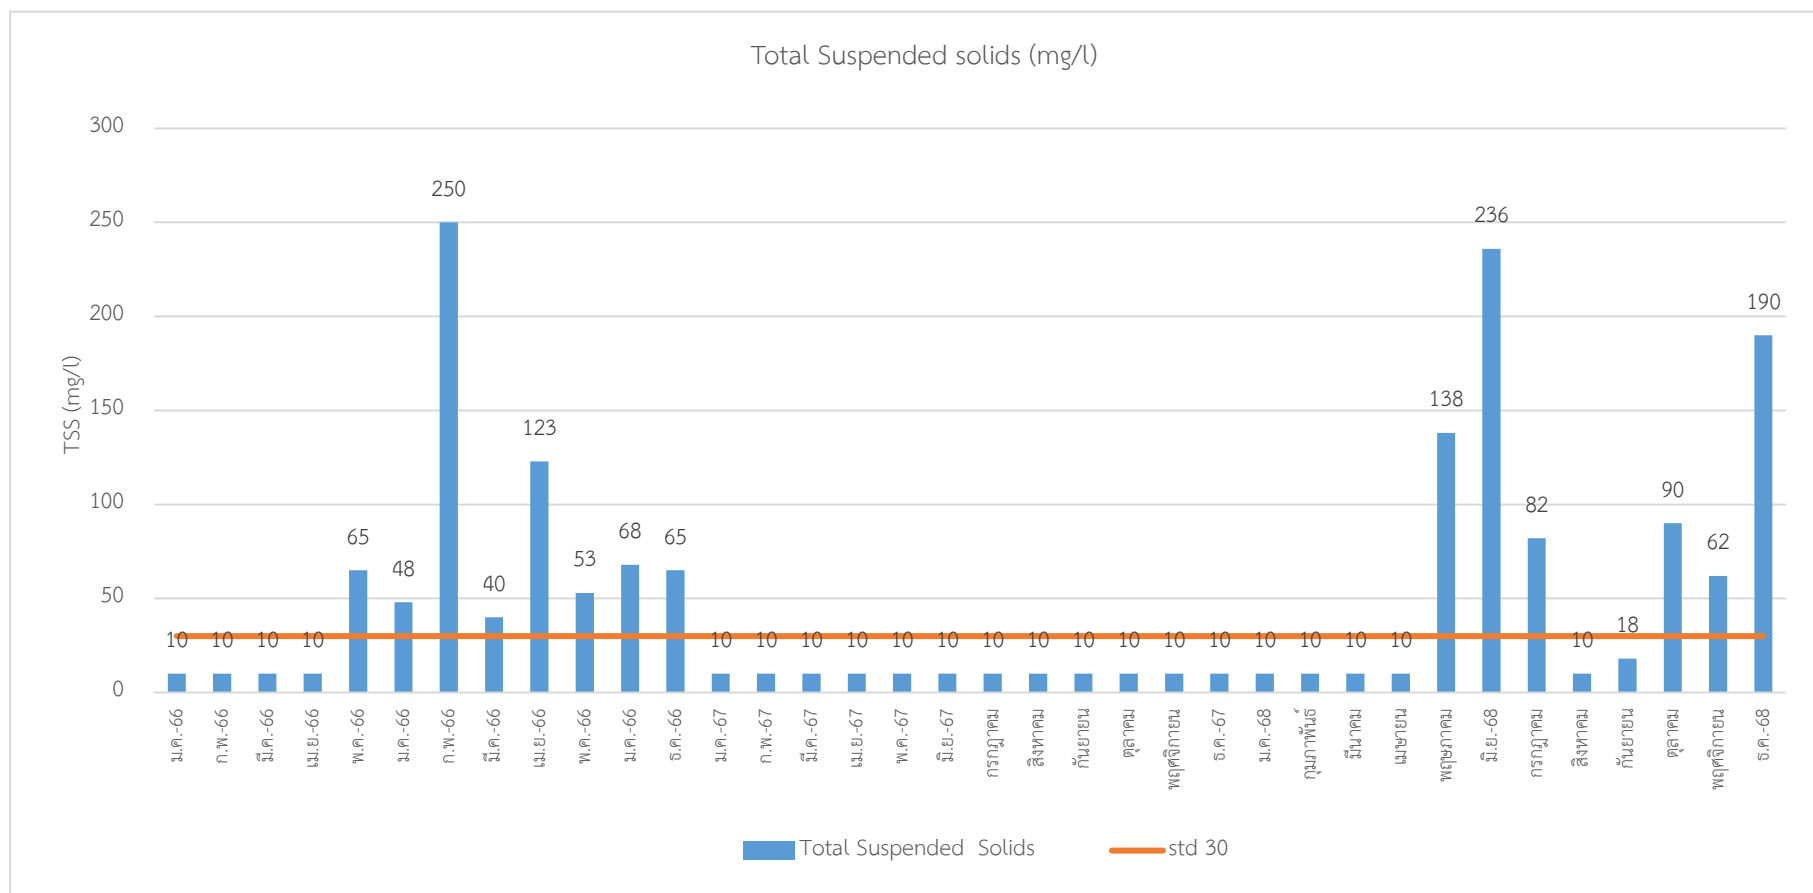
จากแผนภูมิด้านบน สามารถสรุปได้ว่า คุณภาพน้ำทิ้งผ่านการบำบัด มีค่าของแข็งแขวนลอยทั้งหมด เกินค่ามาตรฐานควบคุมการระบายน้ำทิ้งจากอาคารประเภท ก (โรงแรมที่มีจำนวนห้องสำหรับใช้เป็นห้องพักอาศัยรวมกันทุกชั้นของอาคารหรือกลุ่มของอาคารตั้งแต่ 200 ห้องขึ้นไป) ในช่วงเดือนพฤษภาคม - ธันวาคม พ.ศ. 2568 เนื่องจากอยู่ในช่วงปรับปรุงระบบบำบัดน้ำเสีย ซึ่งทางโครงการได้เร่งแก้ไขแล้ว

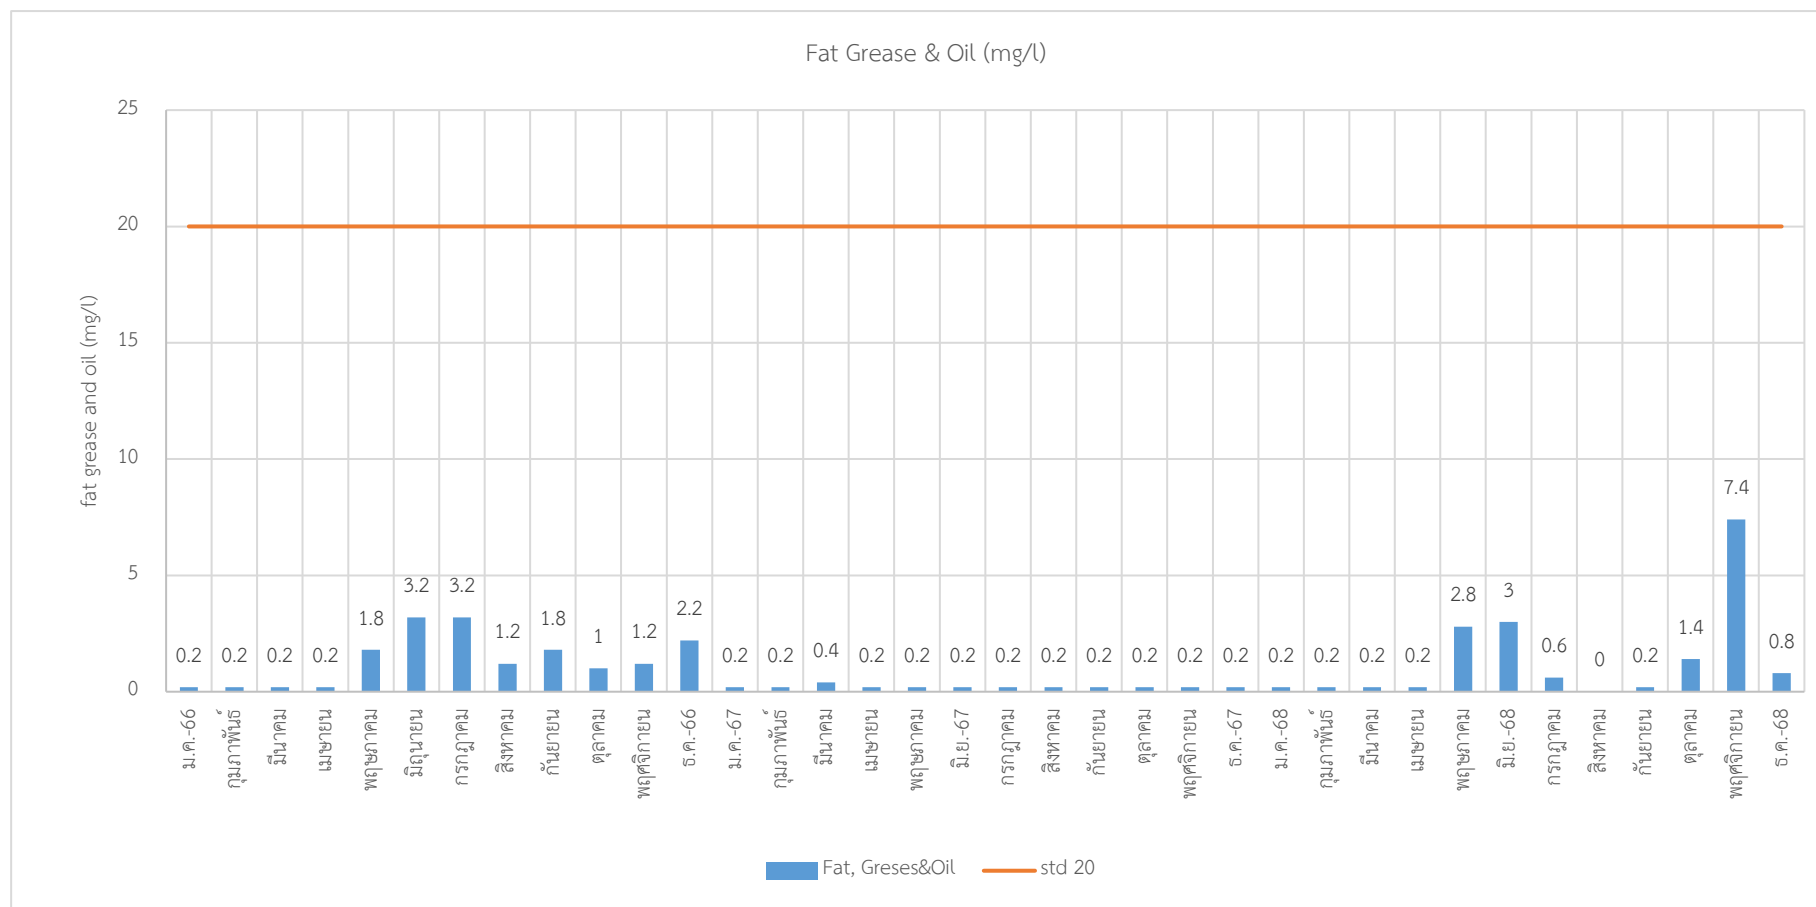
จากแผนภูมิด้านบน สามารถสรุปได้ว่า คุณภาพน้ำที่ผ่านการบำบัด มีค่าไขมันและไขมันอยู่ในเกณฑ์มาตรฐานควบคุมการระบายน้ำที่จากอาคารประเภท ก (โรงแรมที่มีจำนวนห้องสำหรับใช้เป็นห้องพักอาศัยรวมกันทุกชั้นของอาคารหรือกลุ่มของอาคารตั้งแต่ 200 ห้องขึ้นไป)

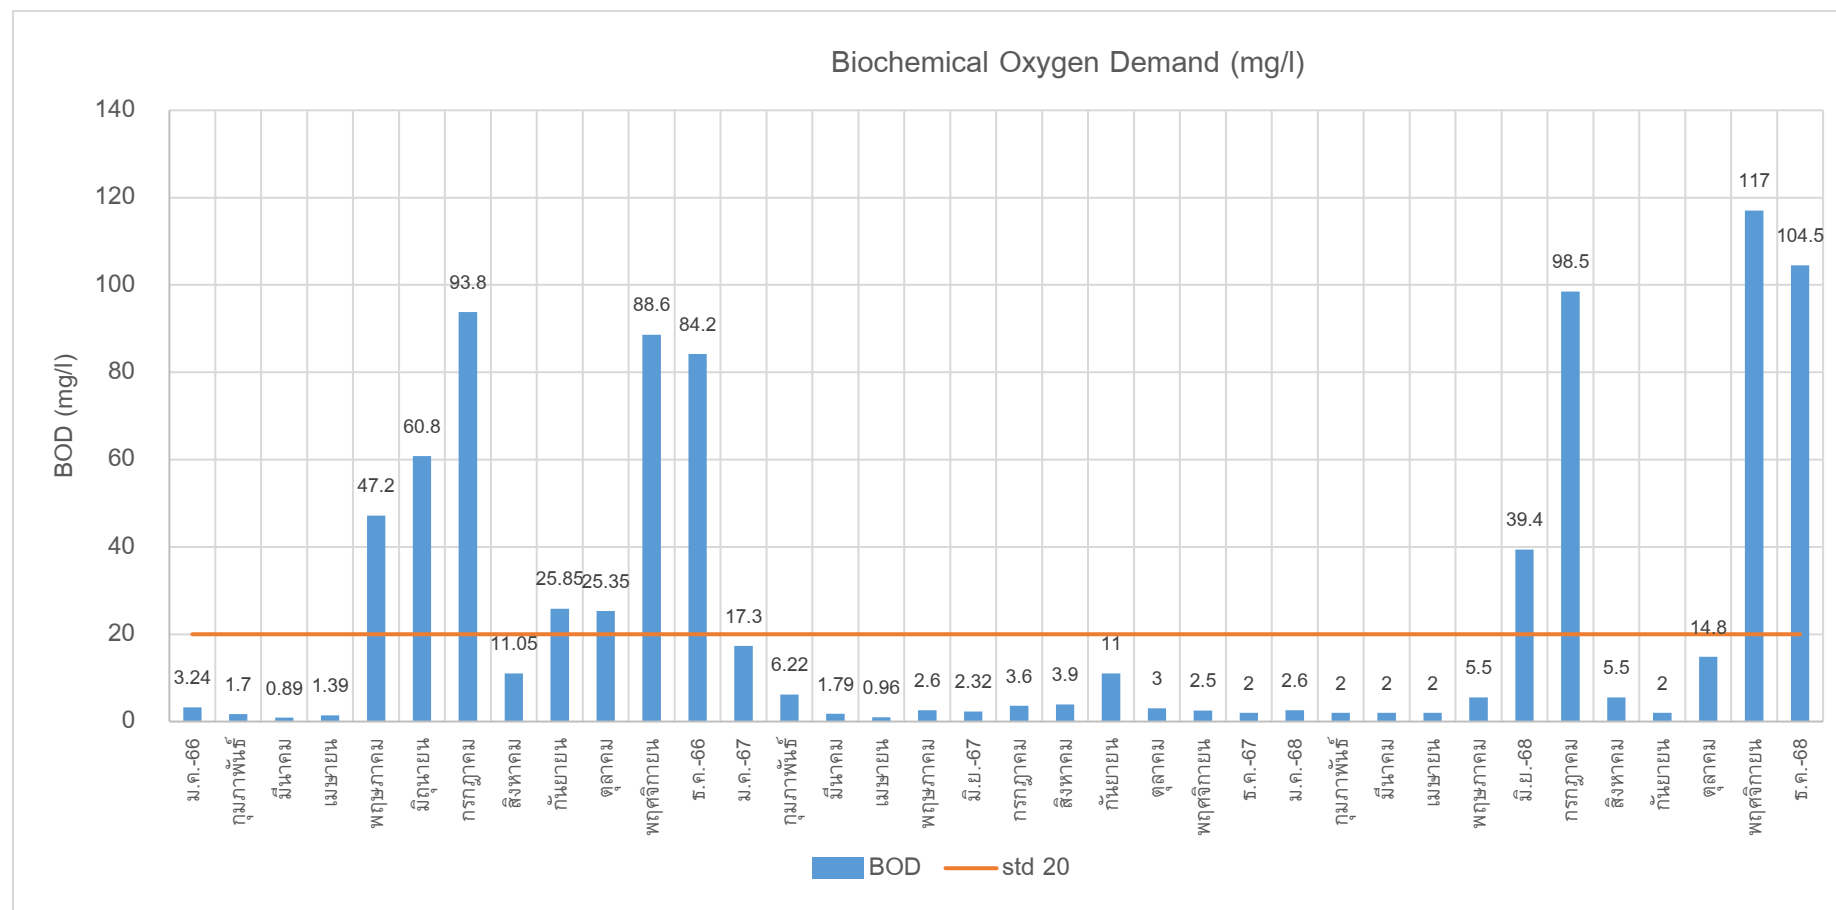
จากแผนภูมิด้านบน สามารถสรุปได้ว่า คุณภาพน้ำทิ้งจากการบำบัด มีค่าความสกปรกในรูปบีโอดี เกินค่ามาตรฐานควบคุมการระบายน้ำทิ้งจากอาคารประเภท ก (โรงแรมที่มีจำนวนห้องสำหรับใช้เป็นห้องพักอาศัยรวมกันทุกชั้นของอาคารหรือกลุ่มของอาคารตั้งแต่ 200 ห้องขึ้นไป) ในช่วงเดือนมิถุนายน - ธันวาคม พ.ศ. 2568 เนื่องจากอยู่ในช่วงปรับปรุงระบบบำบัดน้ำเสีย ซึ่งทางโครงการได้เร่งแก้ไขแล้ว

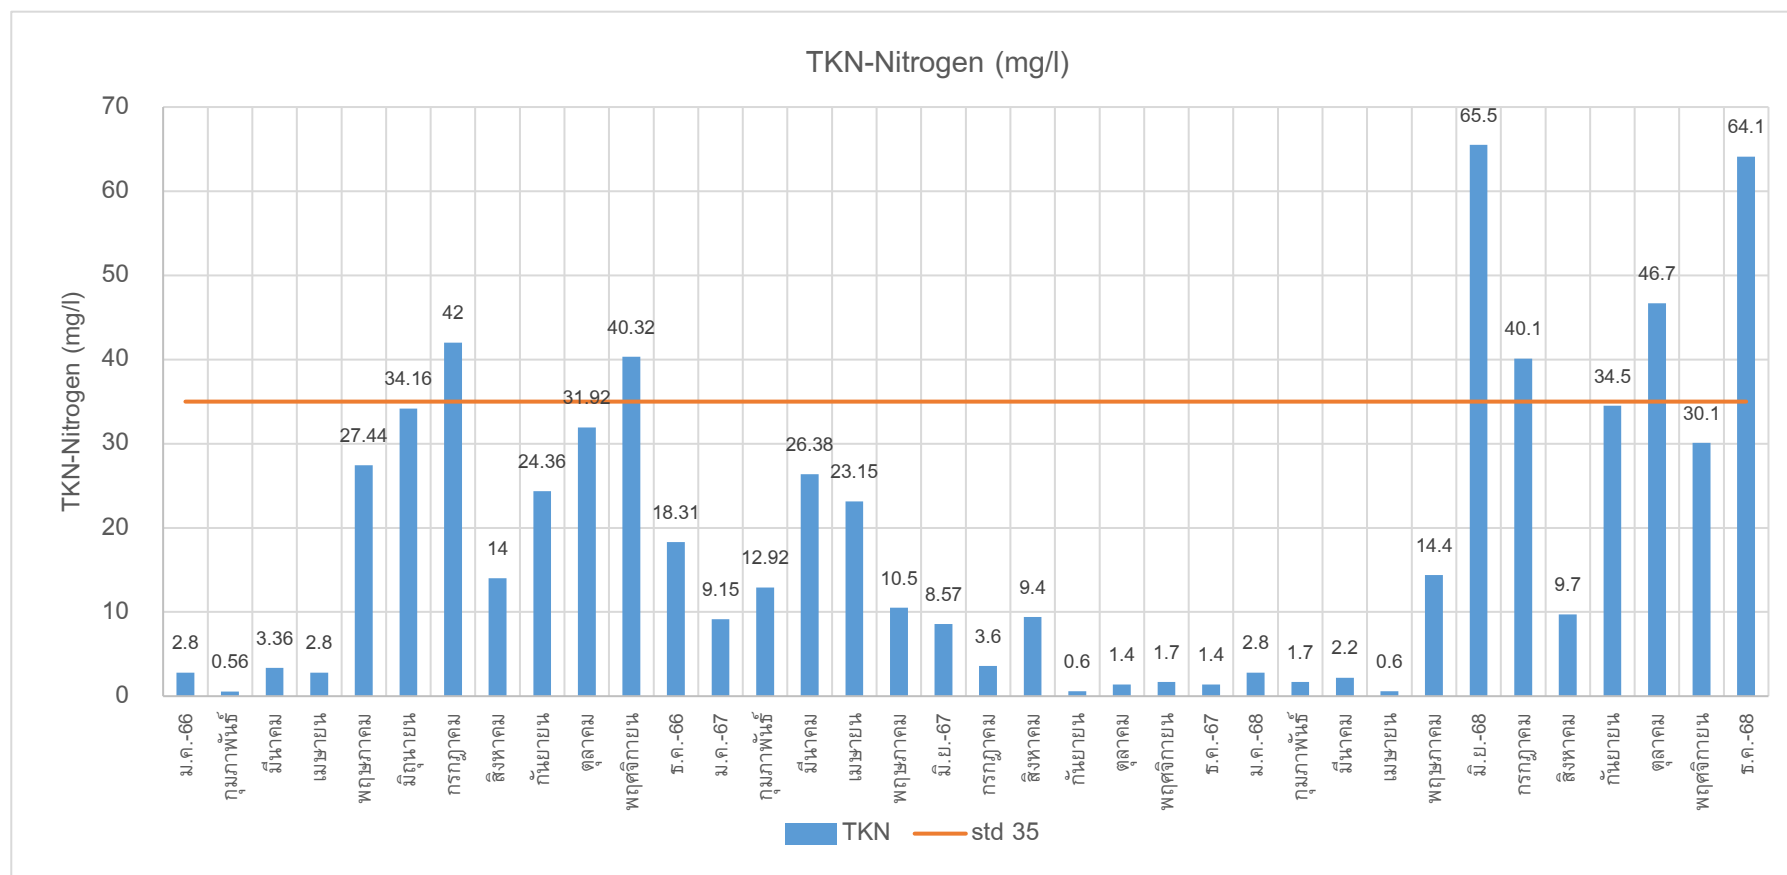
จากแผนภูมิด้านบน สามารถสรุปได้ว่า คุณภาพน้ำทิ้งจากการบำบัด มีค่าที่เคเอ็น - ไนโตรเจน เกินค่ามาตรฐานควบคุมการระบายน้ำทิ้งจากอาคารประเภท ก (โรงแรมที่มีจำนวนห้องสำหรับใช้เป็นห้องพักอาศัยรวมกันทุกชั้นของอาคารหรือกลุ่มของอาคารตั้งแต่ 200 ห้องขึ้นไป) ในช่วงเดือนมิถุนายน - ธันวาคม พ.ศ. 2568 เนื่องจากอยู่ในช่วงปรับปรุงระบบบำบัดน้ำเสีย ซึ่งทางโครงการได้เร่งแก้ไขแล้ว
