ผลการติดตามตรวจสอบคุณภาพสิ่งแวดล้อม

### บทที่ 3

บริษัท ซี.อี.เอ็ม เทคโนโลยี (ไทยแลนด์) จำกัด ได้ทำการสรุปผลการติดตามตรวจสอบคุณภาพสิ่งแวดล้อม โครงการ ริชพาร์ค เทมินอล แอท พหลโยธิน 59 (ระยะดำเนินการ) ประจำเดือนกรกฎาคม-ธันวาคม 2568 ตามที่ได้เสนอในรายงานการวิเคราะห์ผลกระทบสิ่งแวดล้อม ตามมาตรการป้องกันและแก้ไขผลกระทบสิ่งแวดล้อม และมาตรการติดตามตรวจสอบผลกระทบสิ่งแวดล้อมที่คณะกรรมการผู้ชำนาญการพิจารณารายงานการวิเคราะห์ผลกระทบสิ่งแวดล้อมด้านโครงการโครงสร้างพื้นฐานและอื่น ๆ เป็นผู้พิจารณาให้ความเห็นชอบซึ่งครอบคลุมปัจจัยทางสิ่งแวดล้อม ที่สำคัญคือ

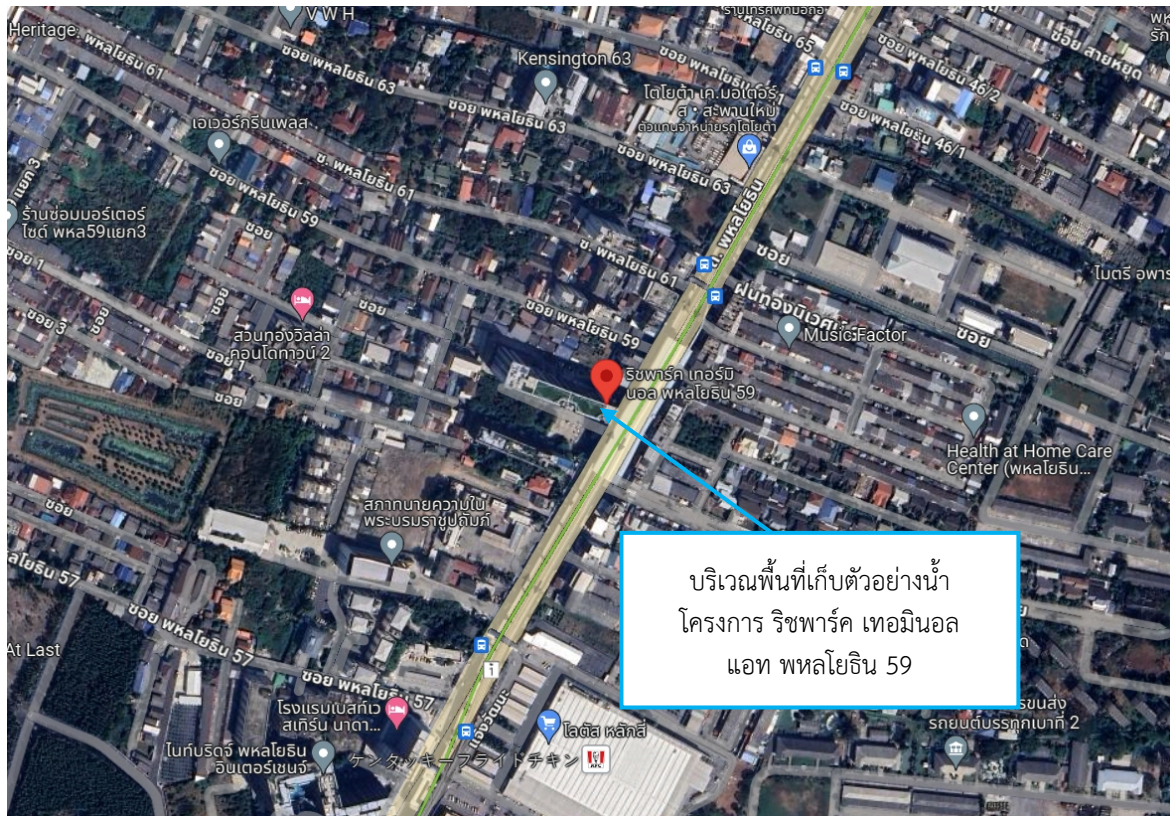
รูปที่ 3.1 แผนที่แสดงจุดเก็บตัวอย่างน้ำสระว่ายน้ำ

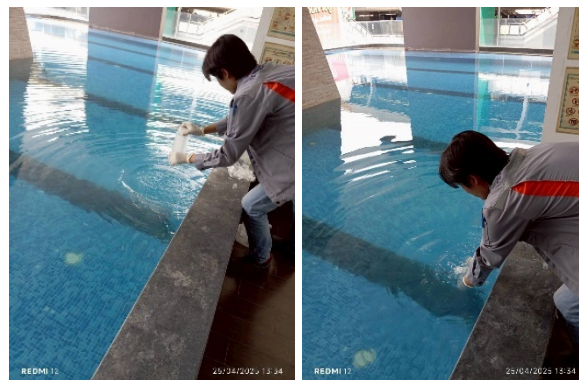
รูปที่ 3.2 จุดเก็บตัวอย่างคุณภาพน้ำสระว่ายน้ำ

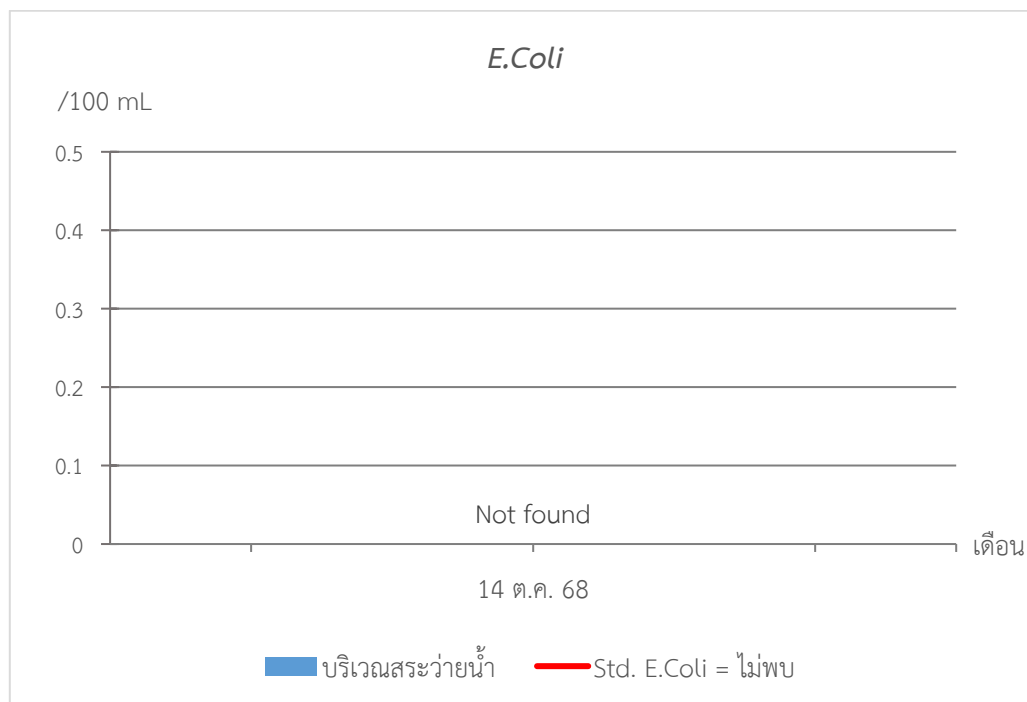
รูปที่ 3.3 กราฟแสดงผลการตรวจวิเคราะห์ *E.Coli* บริเวณสระว่ายน้ำ

การตรวจวิเคราะห์คุณภาพน้ำสระว่ายน้ำ บริเวณโครงการ ริชพาร์ค เทมินอล แอท พหลโยธิน 59 (ระยะดำเนินการ) ของนิติบุคคลอาคารชุด ริชพาร์ค เทมินอล แอท พหลโยธิน 59 ประจำเดือนกรกฎาคม-ธันวาคม 2568 จำนวน 1 จุด คือ บริเวณสระว่ายน้ำ พบว่า *E. coli*, *S. aureus* และ *P. aeruginosa* มีค่าอยู่ในเกณฑ์มาตรฐานกำหนดตามคำแนะนำของคณะกรรมการสาธารณสุข ฉบับที่ 1/2550 เรื่อง การควบคุมการประกอบกิจการสระว่ายน้ำ หรือกิจกรรมอื่น ๆ ในทำนองเดียวกัน

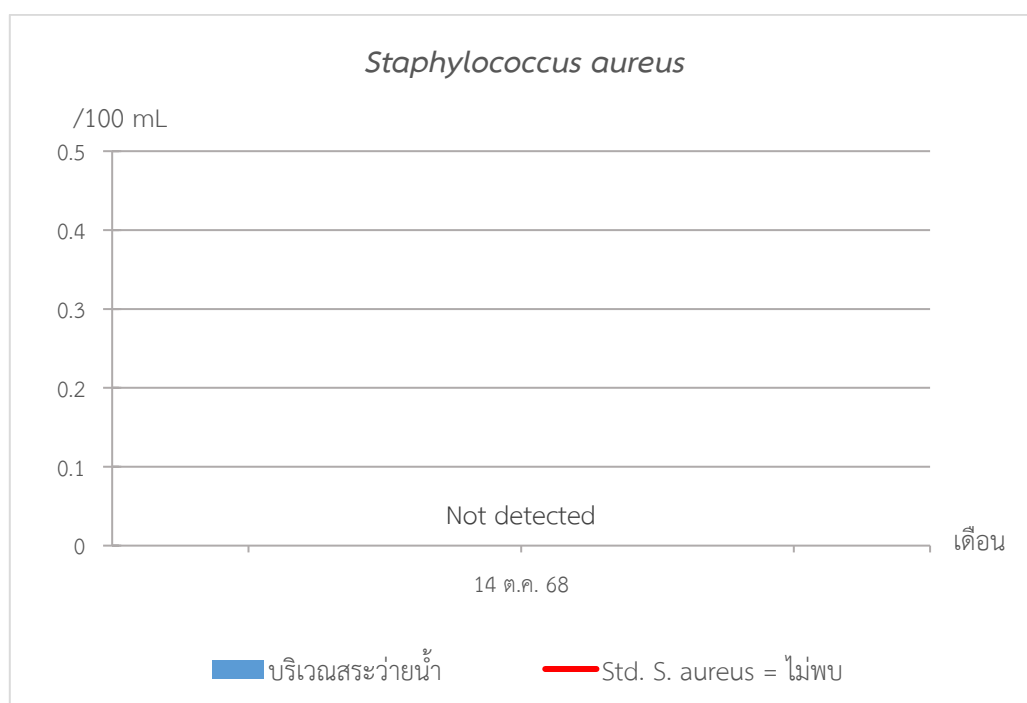
รูปที่ 3.4 กราฟแสดงผลการตรวจวิเคราะห์ *S. aureus* บริเวณสระว่ายน้ำ

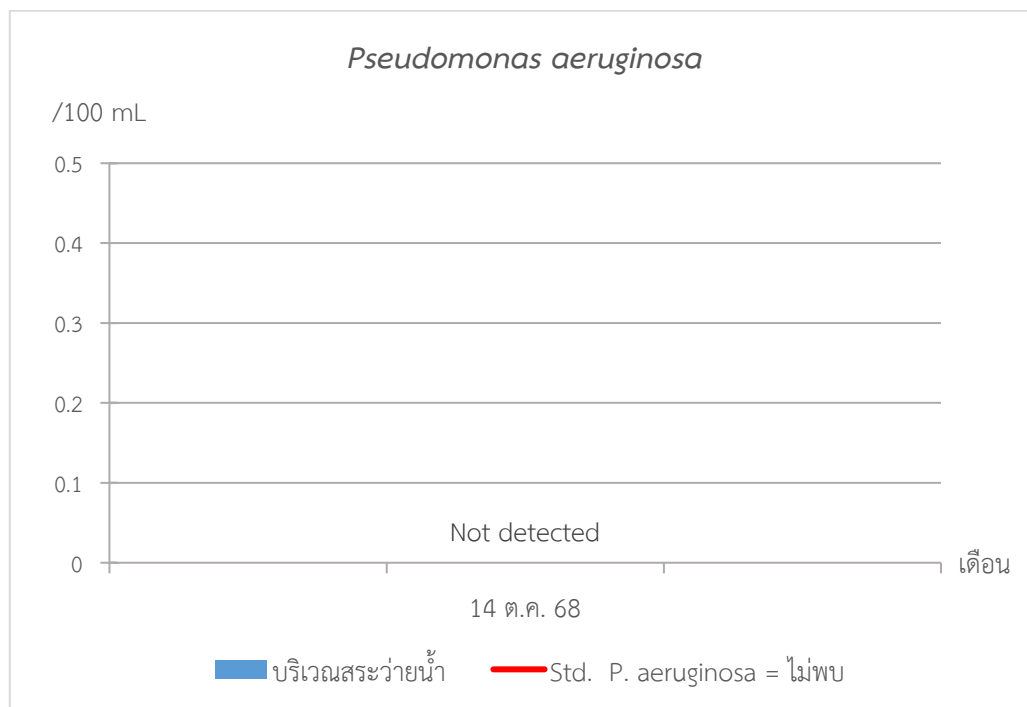
รูปที่ 3.5 กราฟแสดงผลการตรวจวิเคราะห์ *P. aeruginosa* บริเวณสระว่ายน้ำ

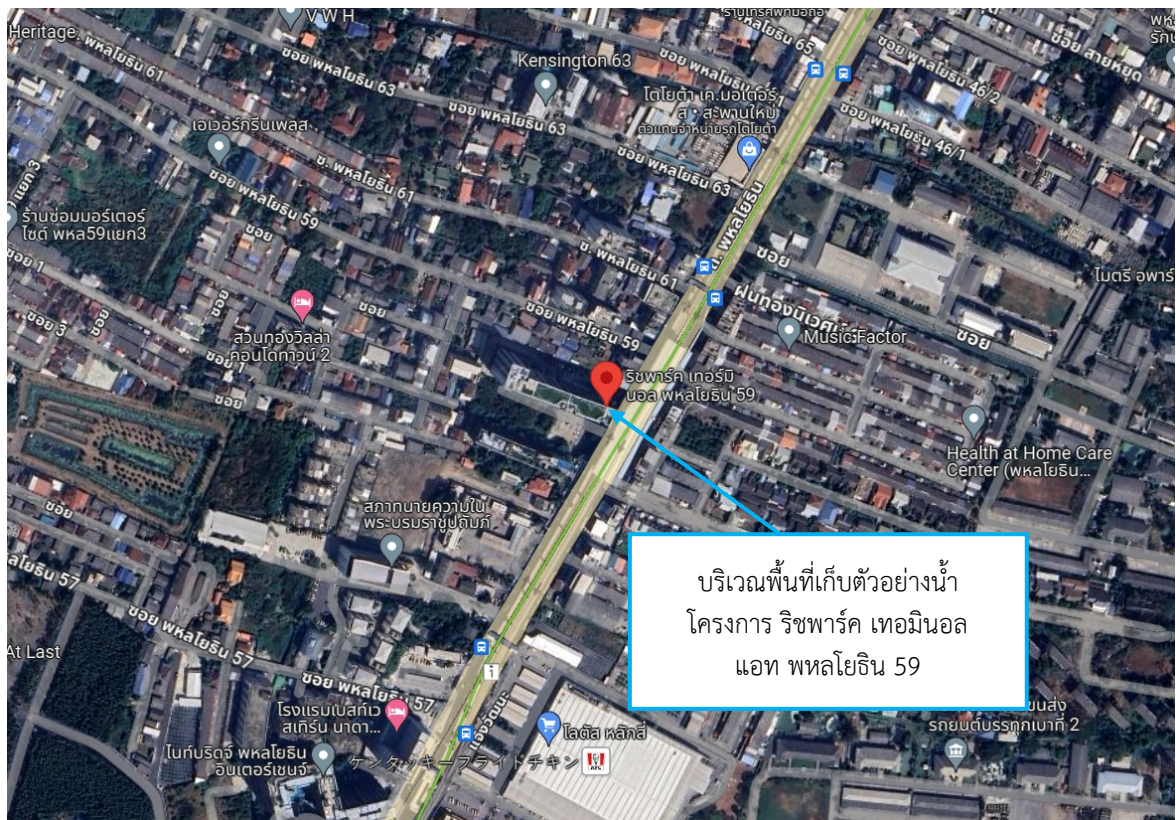
รูปที่ 3.6 แผนที่แสดงจุดเก็บตัวอย่างน้ำทิ้ง

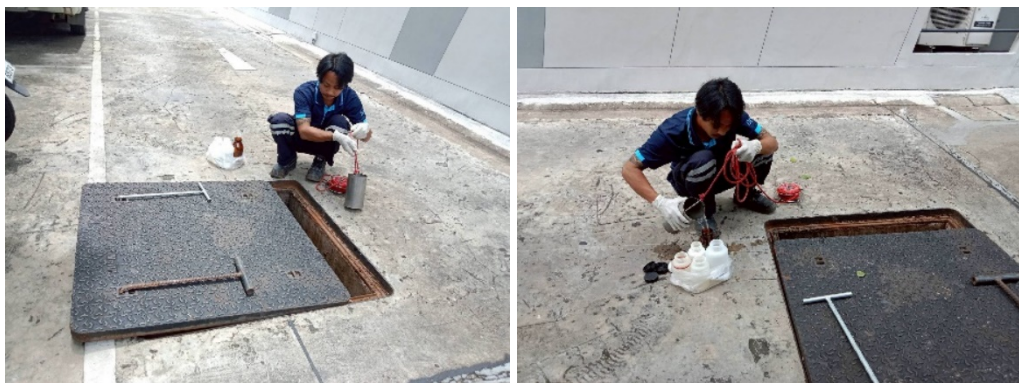
รูปที่ 3.7 จุดเก็บตัวอย่างคุณภาพน้ำทิ้ง  
บริเวณคุณภาพน้ำทิ้งก่อนระบายออกสู่ภายนอกโครงการ คือ บ่อตรวจคุณภาพน้ำพร้อมตะแกรงดักขยะ

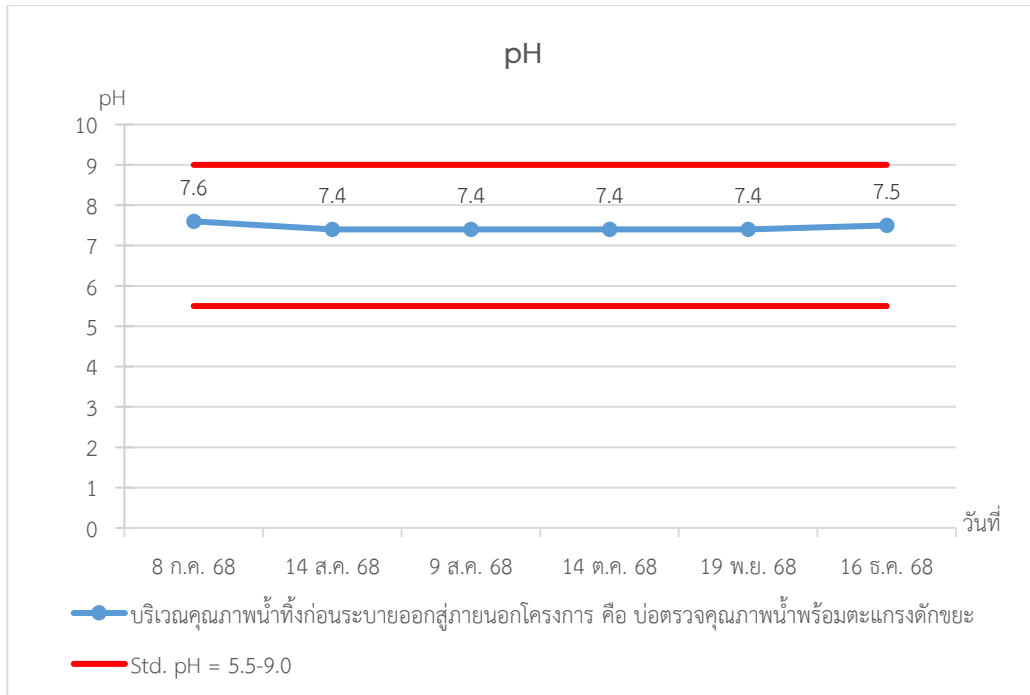
รูปที่ 3.8 กราฟแสดงผลการตรวจวิเคราะห์ pH บริเวณคุณภาพน้ำทิ้งก่อนระบายออกสู่ภายนอกโครงการ  
 คือ บ่อตรวจคุณภาพน้ำพร้อมตะแกรงดักขยะ

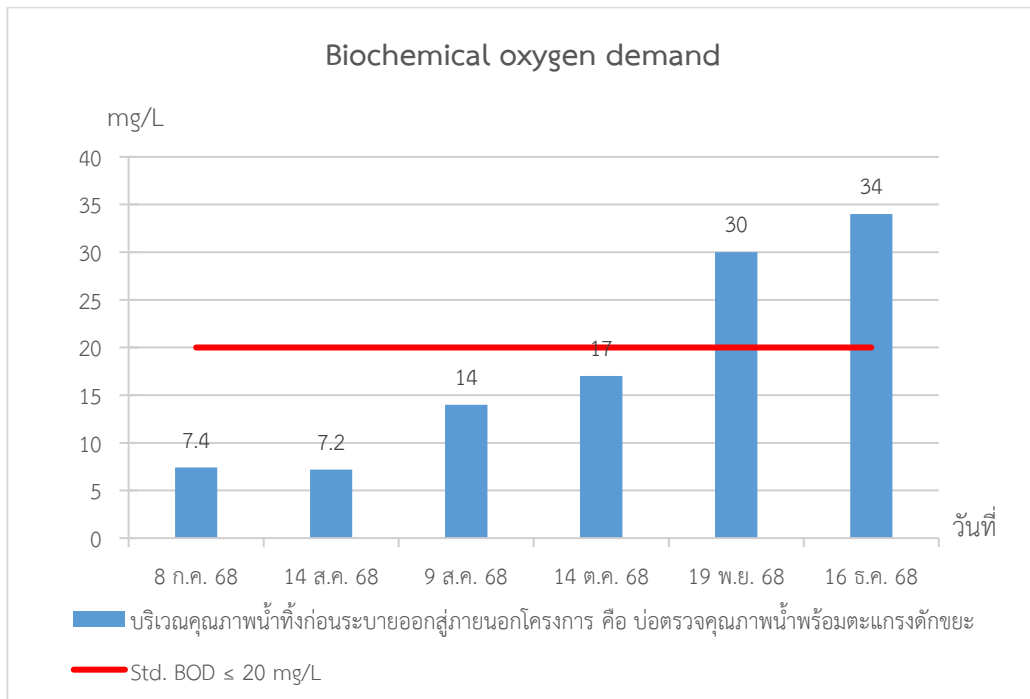
รูปที่ 3.9 กราฟแสดงผลการตรวจวิเคราะห์ BOD บริเวณคุณภาพน้ำทิ้งก่อนระบายออกสู่ภายนอกโครงการ  
 คือ บ่อตรวจคุณภาพน้ำพร้อมตะแกรงดักขยะ

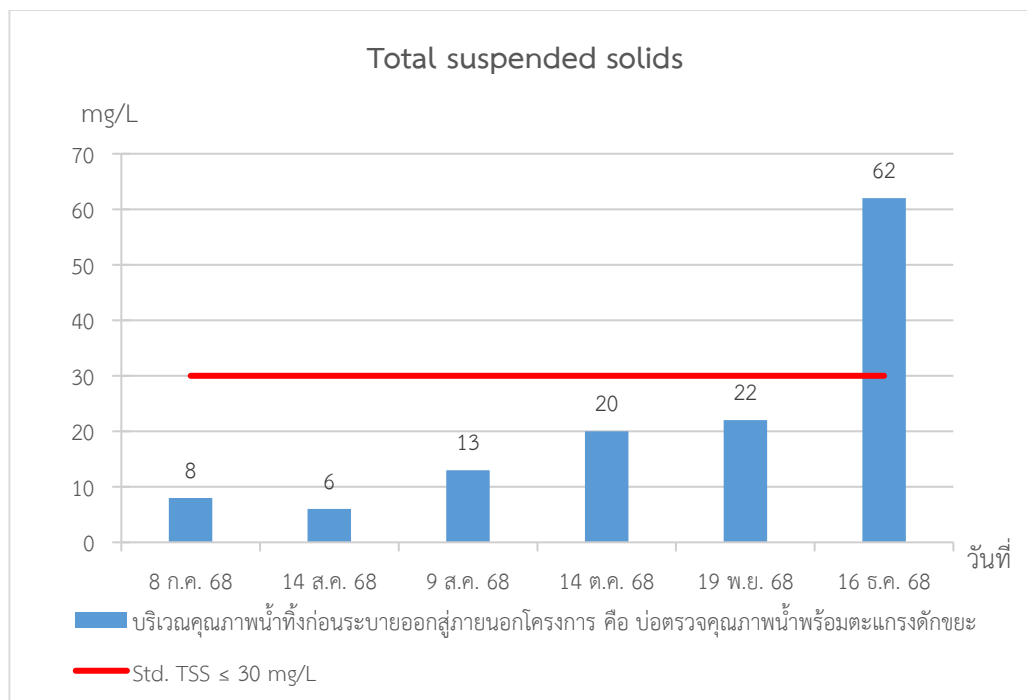
รูปที่ 3.10 กราฟแสดงผลการตรวจวิเคราะห์ TSS บริเวณคุณภาพน้ำทิ้งก่อนระบายออกสู่ภายนอกโครงการ คือ บ่อตรวจคุณภาพน้ำพร้อมตะแกรงดักขยะ

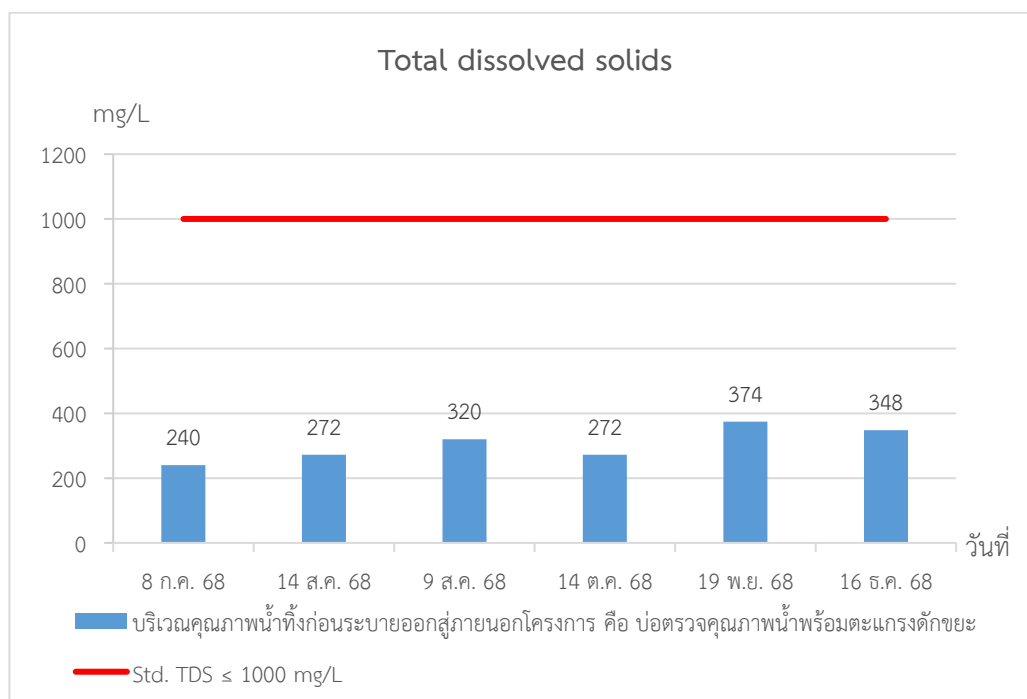
รูปที่ 3.11 กราฟแสดงผลการตรวจวิเคราะห์ TDS บริเวณคุณภาพน้ำทิ้งก่อนระบายออกสู่ภายนอกโครงการ คือ บ่อตรวจคุณภาพน้ำพร้อมตะแกรงดักขยะ

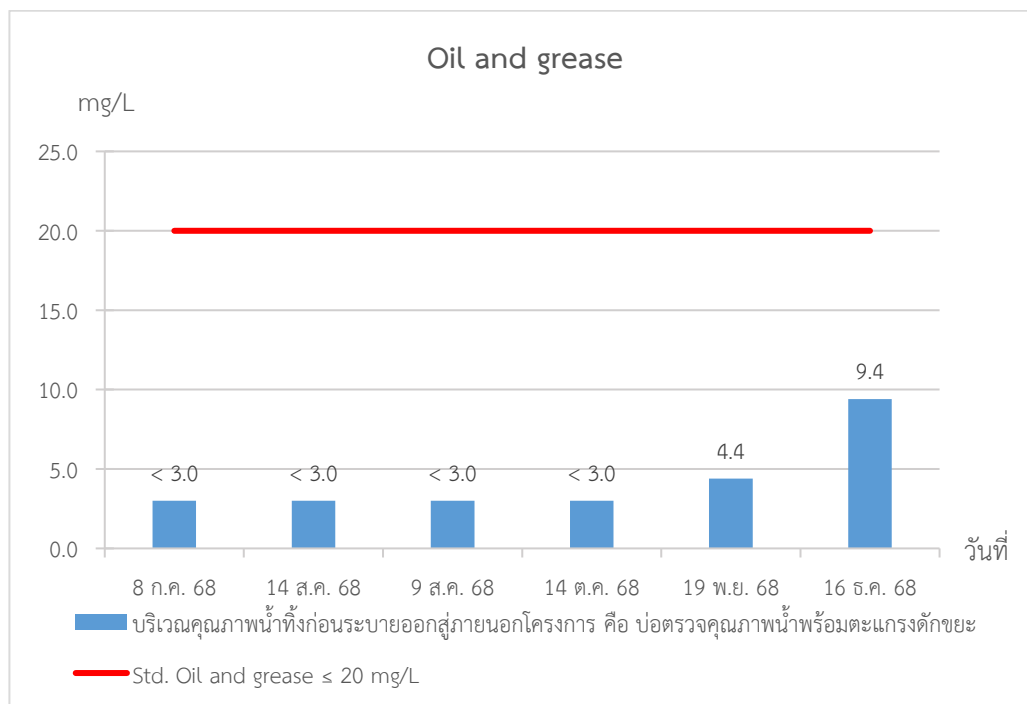
รูปที่ 3.12 กราฟแสดงผลการตรวจวิเคราะห์ Oil and grease บริเวณคุณภาพน้ำทิ้งก่อนระบายออกสู่ภายนอกโครงการ คือ บ่อตรวจคุณภาพน้ำพร้อมตะแกรงดักขยะ

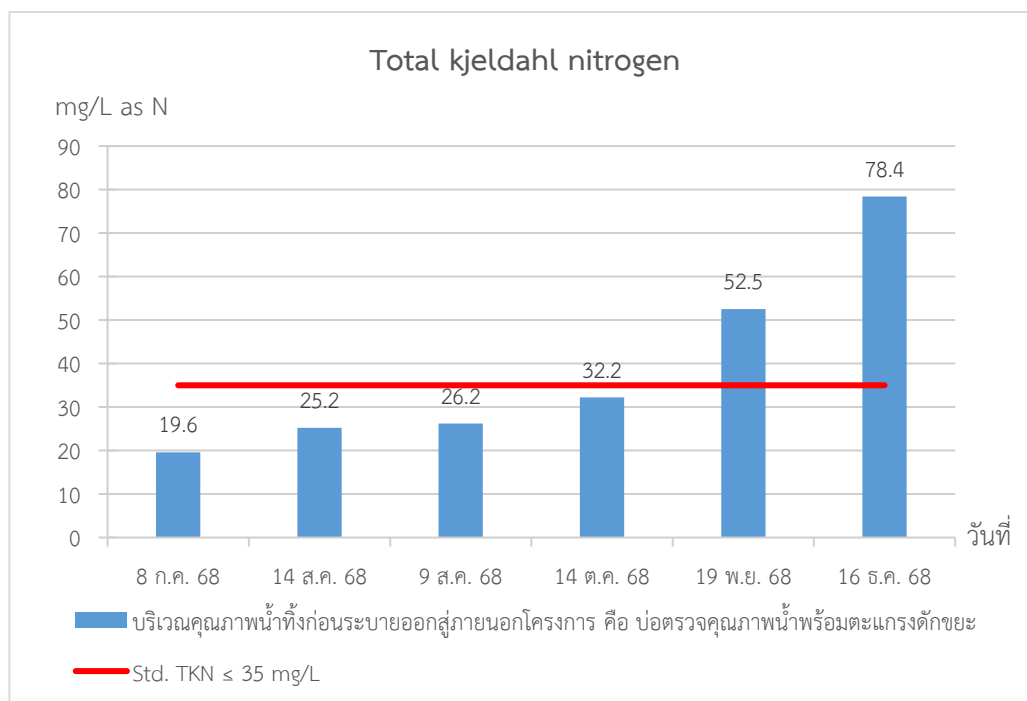
รูปที่ 3.13 กราฟแสดงผลการตรวจวิเคราะห์ TKN บริเวณคุณภาพน้ำทิ้งก่อนระบายออกสู่ภายนอกโครงการ คือ บ่อตรวจคุณภาพน้ำพร้อมตะแกรงดักขยะ

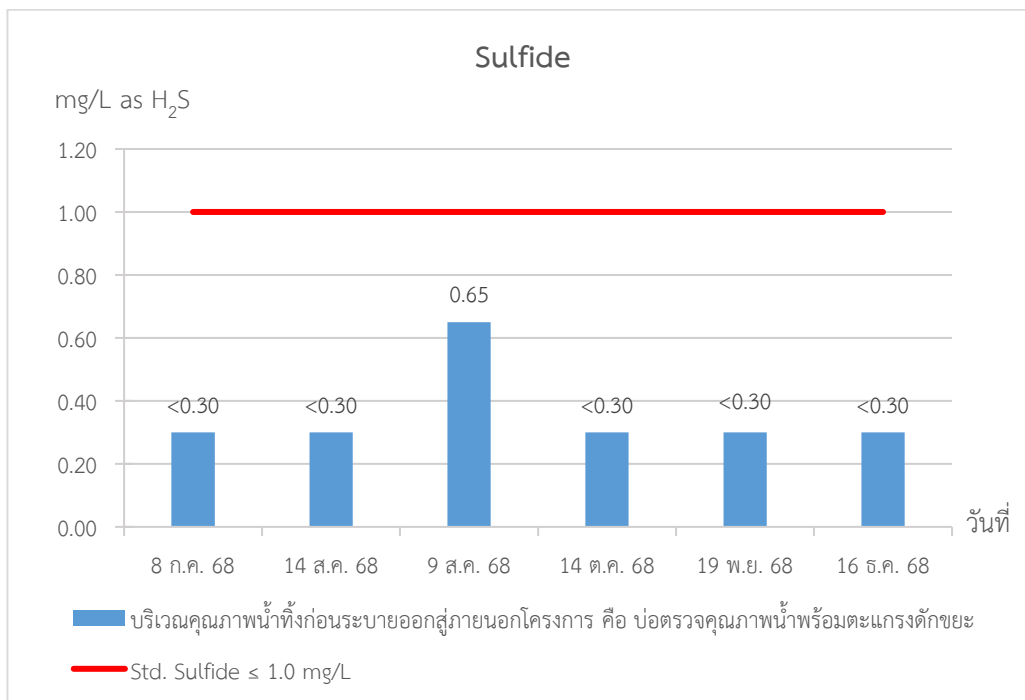
รูปที่ 3.14 กราฟแสดงผลการตรวจวิเคราะห์ Sulfide บริเวณคุณภาพน้ำทิ้งก่อนระบายออกสู่ภายนอกโครงการ คือ บ่อตรวจคุณภาพน้ำพร้อมตะแกรงดักขยะ

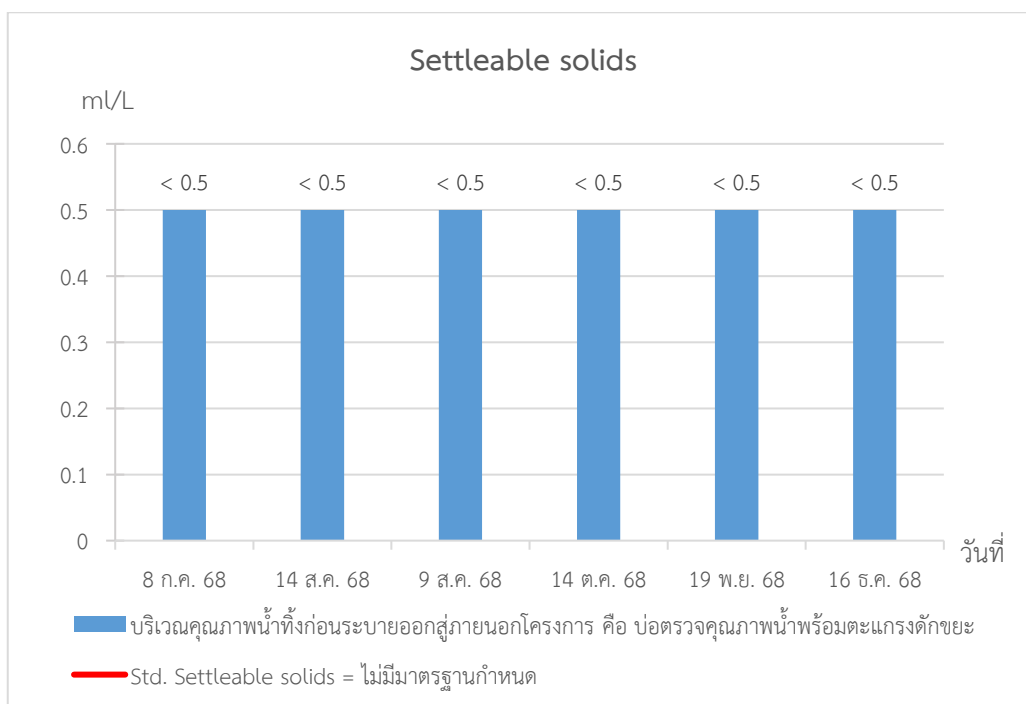
รูปที่ 3.15 กราฟแสดงผลการตรวจวิเคราะห์ Settleable solids บริเวณคุณภาพน้ำทิ้งก่อนระบายออกสู่ภายนอกโครงการ คือ บ่อตรวจคุณภาพน้ำพร้อมตะแกรงดักขยะ
