มาตรการป้องกันและแก้ไข ผลกระทบสิ่งแวดล้อมและ มาตรการติดตามตรวจสอบ คุณภาพสิ่งแวดล้อม

บริษัท ไมน์ เอ็นจิเนียริง คอนสัลแตนท์ จำกัด

โครงการเหมืองแร่ทรายแก้ว

ประทานบัตรที่ 30987/15946

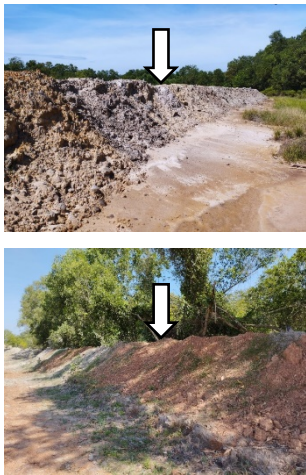
เงื่อนไขตามมาตรการ	ผลการปฏิบัติตามมาตรการ	ปัญหา อุปสรรค ที่ไม่สามารถปฏิบัติตามมาตรการ และแนวทางแก้ไข	เอกสารอ้างอิง
2. ให้สร้างคันทำนบกั้นดินล้นรอบพื้นที่เปิดทำเหมืองแต่ละแห่ง ขนาดความกว้างประมาณ 4 เมตร ความสูง 1 เมตร และสันคันทำนบกั้นกว้างประมาณ 2 เมตร	<ul style="list-style-type: none"> ผู้ถือประทานบัตรได้ดำเนินการจัดสร้างคันทำนบกั้นโดยรอบพื้นที่เปิดทำเหมือง พร้อมทั้งปลูกต้นไม้บนคันทำนบกั้น เพื่อป้องกันการกัดเซาะพังทลายจากน้ำฝน 	-	<ul style="list-style-type: none"> เอกสารแนบ 3 รูปที่ 4

<p>แนวคันทำนบกั้น</p>

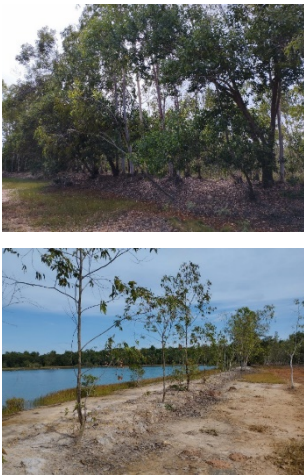
เงื่อนไขตามมาตรการ	ผลการปฏิบัติตามมาตรการ	ปัญหา อุปสรรค ที่ไม่สามารถปฏิบัติตามมาตรการ และแนวทางแก้ไข	เอกสารอ้างอิง
3. ให้ขุดย้ายไม้ท่อน้ำมันที่มีอยู่ในพื้นที่โครงการ ได้แก่ เสม็ด และเหียง ในบริเวณพื้นที่ที่จะเปิดทำเหมือง ไปปลูกไถ่บริเวณพื้นที่เว้นการทำเหมืองที่มีสภาพเป็นพื้นที่เปิดโล่ง เพื่อเป็นแนวเขตพื้นที่กันชน (Buffer Zone) ลดการฟุ้งกระจายของฝุ่นละออง และช่วยดูดซับเสียงจากการทำงานของเครื่องจักรออกสู่พื้นที่ข้างเคียง	<ul style="list-style-type: none"> ผู้ถือประทานบัตรได้ดำเนินการปลูกต้นไม้ยืนต้นโตเร็วและต้นไม้ท่อน้ำมัน ในบริเวณพื้นที่เว้นการทำเหมือง เพื่อเป็นแนวเขตพื้นที่กันชน (Buffer Zone) และช่วยลดการฟุ้งกระจายของฝุ่นละอองและช่วยดูดซับเสียงจากการทำงานของเครื่องจักรออกสู่พื้นที่ข้างเคียง 	-	<ul style="list-style-type: none"> เอกสารแนบ 3 รูปที่ 5

<p>แนวต้นไม้บริเวณพื้นที่โครงการ</p>

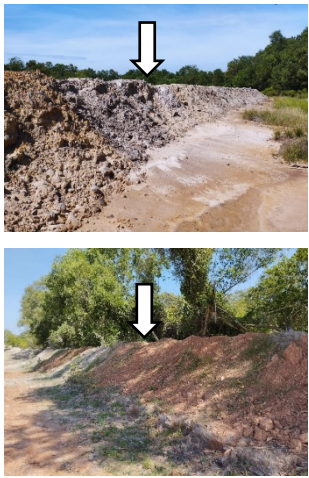
เงื่อนไขตามมาตรการ	ผลการปฏิบัติตามมาตรการ	ปัญหา อุปสรรค ที่ไม่สามารถปฏิบัติตามมาตรการ และแนวทางแก้ไข	เอกสารอ้างอิง
2. สร้างคันทำนบดินฐานกว้างประมาณ 4 เมตร สูง 1 เมตร และสันทำนบกว้างประมาณ 2 เมตร โดยรอบพื้นที่ ทำเหมืองในแต่ละบริเวณ เพื่อป้องกันน้ำไหลบ่าหน้าดินจากบริเวณพื้นที่ข้างเคียงลงสู่บ่อเหมือง	<ul style="list-style-type: none"> ผู้ถือประทานบัตรได้ดำเนินการสร้างคันทำนบดินโดยรอบพื้นที่ทำเหมือง เพื่อป้องกันน้ำไหลบ่าหน้าดินจากบริเวณพื้นที่ข้างเคียงลงสู่บ่อเหมือง รวมทั้งมีการปลูกต้นไม้โตเร็วบนคันทำนบดิน 	-	<ul style="list-style-type: none"> เอกสารแนบ 3 รูปที่ 4

<p>แนวคันทำนบดิน</p>

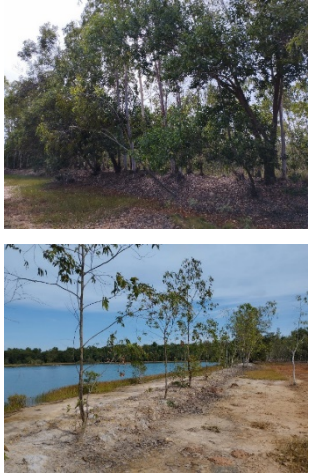
เงื่อนไขตามมาตรการ	ผลการปฏิบัติตามมาตรการ	ปัญหา อุปสรรค ที่ไม่สามารถปฏิบัติตามมาตรการ และแนวทางแก้ไข	เอกสารอ้างอิง
6. ทรัพยากรป่าไม้/สัตว์ป่า			
1. ให้ดำเนินการขุดย้ายไม้ท่อนถิ่นที่มีอยู่ในพื้นที่โครงการ ได้แก่ เสม็ด และเหียง ในบริเวณพื้นที่ที่จะเปิดทำเหมืองไปปลูกไว้ยังบริเวณพื้นที่เว้นการทำเหมืองที่มีสภาพเป็นพื้นที่เปิดโล่ง เพื่อเป็นแนวเขตพื้นที่กันชน (Buffer Zone)	<ul style="list-style-type: none"> ผู้ถือประทานบัตรได้ดำเนินการปลูกต้นไม้ยืนต้นโตเร็วและต้นไม้ท่อนถิ่น ในบริเวณพื้นที่เว้นการทำเหมือง เพื่อเป็นแนวเขตพื้นที่กันชน (Buffer Zone) และช่วยลดการฟุ้งกระจายของฝุ่นละออง และช่วยดูดซับเสียงจากการทำงานของเครื่องจักรออกสู่พื้นที่ข้างเคียง 	-	<ul style="list-style-type: none"> เอกสารแนบ 3 รูปที่ 5

<p>แนวต้นไม้บริเวณพื้นที่โครงการ</p>

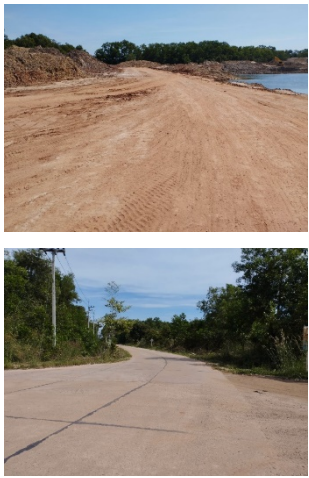
เงื่อนไขตามมาตรการ	ผลการปฏิบัติตามมาตรการ	ปัญหา อุปสรรค ที่ไม่สามารถปฏิบัติตามมาตรการ และแนวทางแก้ไข	เอกสารอ้างอิง
5. ดูแลเส้นทางขนส่งแร่ให้อยู่ในสภาพพร้อมใช้งานได้ดีอยู่เสมอหากเกิดการชำรุดเสียหายทางโครงการต้องซ่อมแซมโดยปรับปรุงเส้นทางดังกล่าว	<ul style="list-style-type: none"> ผู้ถือประทานบัตรมีการดูแลเส้นทางขนส่งแร่ให้อยู่ในสภาพพร้อมใช้งานได้ดีอยู่เสมอ ในกรณีที่เกิดการชำรุดเสียหายผู้ถือประทานบัตรจะดำเนินการซ่อมแซมทันที 	-	<ul style="list-style-type: none"> เอกสารแนบ รูปที่ 11

<p>เส้นทางขนส่งแร่</p>

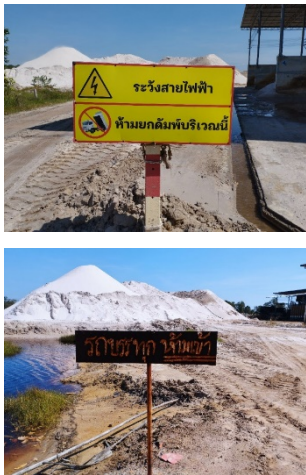
เงื่อนไขตามมาตรการ	ผลการปฏิบัติตามมาตรการ	ปัญหา อุปสรรค ที่ไม่สามารถปฏิบัติตามมาตรการ และแนวทางแก้ไข	เอกสารอ้างอิง
2. จัดให้มีการปิดกั้นหรือป้องกันอันตรายจากบริเวณที่มีเครื่องจักรเคลื่อนไหวย เช่น บริเวณที่มีรถขุดทำงาน เป็นต้น	<ul style="list-style-type: none"> ผู้ถือประทานบัตรได้ดำเนินการติดตั้งป้ายเตือนอันตรายจากบริเวณเครื่องจักรทำงาน เพื่อป้องกันอันตรายที่อาจจะเกิดขึ้นได้ 	-	<ul style="list-style-type: none"> เอกสารแนบ 3 รูปที่ 13

<p>ป้ายเตือนเขตพื้นที่อันตรายและความปลอดภัย</p>
