มาตรการป้องกันและแก้ไข ผลกระทบสิ่งแวดล้อมและ มาตรการติดตามตรวจสอบ คุณภาพสิ่งแวดล้อม

มาตรการป้องกันและแก้ไขผลกระทบสิ่งแวดล้อม และมาตรการติดตามตรวจสอบคุณภาพสิ่งแวดล้อม

ทางหุ้นส่วนจำกัด กรุงเทพมหานคร ได้มอบหมายให้บริษัท ไมน์ เอ็นจิเนียริง คอนซัลแตนท์ จำกัด ดำเนินการตรวจสอบผลการปฏิบัติตามมาตรการป้องกันและแก้ไขผลกระทบสิ่งแวดล้อม โครงการเหมืองแร่ทรายแก้ว ประทานบัตรที่ 26322/16155 ของทางหุ้นส่วนจำกัด กรุงเทพมหานคร ตั้งอยู่ที่ ตำบลคลองขุดและตำบลสนามไชย อำเภอกำแพงแสนและอำเภอนายายอาม จังหวัดจันทบุรี ตามประกาศกรมอุตสาหกรรมพื้นฐานและการเหมืองแร่ เรื่อง มาตรการป้องกันและแก้ไขผลกระทบสิ่งแวดล้อม โครงการเหมืองแร่ทรายแก้ว หรือทรายซิลิกา ประกาศ ณ วันที่ 23 สิงหาคม 2556 รายละเอียดผลการดำเนินการดังตารางที่ 2-1 ถึงตารางที่ 2-3

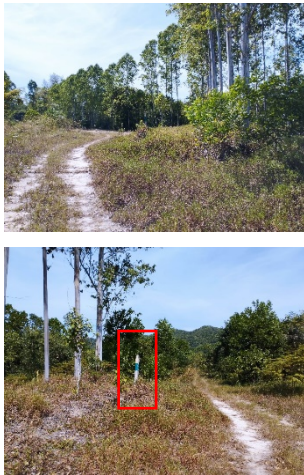
เงื่อนไขตามมาตรการ	ผลการปฏิบัติตามมาตรการ	ปัญหา อุปสรรค ที่ไม่สามารถปฏิบัติตามมาตรการ และแนวทางแก้ไข	เอกสารอ้างอิง
1. ด้านการทำเหมือง			
1. กำหนดตำแหน่งพื้นที่ทำเหมืองให้อยู่ห่างจากแนวเขตประทานบัตร ไม่น้อยกว่า 10 เมตร และห่างจากทางน้ำสาธารณะไม่น้อยกว่า 50 เมตร	<ul style="list-style-type: none"> ผู้ถือประทานบัตรได้ร่วมกับวิศวกรผู้ควบคุมของโครงการกำหนดตำแหน่งพื้นที่ทำเหมืองห่างจากแนวเขตพื้นที่ประทานบัตร และห่างจากทางน้ำสาธารณะ เพื่อเป็นพื้นที่ Buffer Zone พื้นที่ทำเหมือง 	-	<ul style="list-style-type: none"> เอกสารแนบ 3 รูปที่ 2

<p>แนวเขตพื้นที่เว้นการทำเหมือง</p>

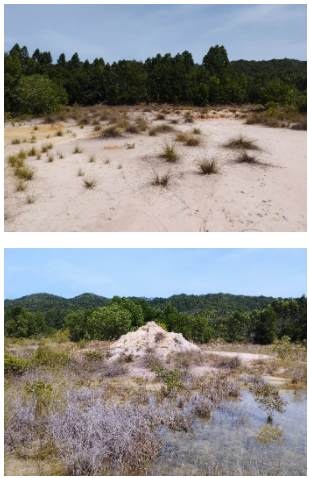
เงื่อนไขตามมาตรการ	ผลการปฏิบัติตามมาตรการ	ปัญหา อุปสรรค ที่ไม่สามารถปฏิบัติตามมาตรการ และแนวทางแก้ไข	เอกสารอ้างอิง
2. การทำเหมืองโดยวิธีทำเหมืองแบบชั้นบันได จะต้องออกแบบบ่อเหมืองความลึกสูงสุดไม่เกิน 12 เมตร จากระดับผิวดิน ความลาดชันสุดท้ายรวมไม่เกิน 38 องศา หรือไม่เกิน 1:2 พร้อมทั้งมีการจัดทำระบบป้องกันการพังทลายของขอบบ่อและผนังบ่อ เช่น การปลูกหญ้าแฝก การทำผนังคอนกรีต เป็นต้น	<ul style="list-style-type: none"> การดำเนินการทำเหมืองของโครงการได้ดำเนินการตามแผนผังโครงการทำเหมืองอย่างเคร่งครัด โดยการออกแบบหน้าเหมืองให้มีความลึกไม่เกิน 12 เมตร จากระดับผิวดิน พร้อมทั้งจัดทำระบบป้องกันการพังทลายของบ่อเหมืองให้มีความปลอดภัย 	-	<ul style="list-style-type: none"> เอกสารแนบ 3 รูปที่ 3

<p>พื้นที่หน้าเหมืองของโครงการ ปัจจุบัน</p>

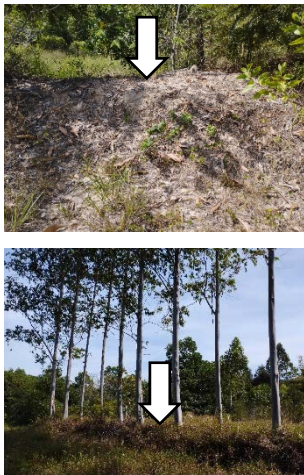
เงื่อนไขตามมาตรการ	ผลการปฏิบัติตามมาตรการ	ปัญหา อุปสรรค ที่ไม่สามารถปฏิบัติตามมาตรการ และแนวทางแก้ไข	เอกสารอ้างอิง
4. จัดทำคันทำนบโดยรอบพื้นที่ประทานบัตร พร้อมปลูกต้นไม้หรือหญ้าปิดคลุมคันทำนบ เพื่อป้องกันน้ำไหลบ่าออกนอกพื้นที่ประทานบัตร	<ul style="list-style-type: none"> ผู้ถือประทานบัตรได้ดำเนินการสร้างคันทำนบดินโดยรอบพื้นที่ประทานบัตร พร้อมทั้งปลูกต้นไม้ปิดคลุมคันทำนบดิน เพื่อป้องกันน้ำไหลบ่าออกนอกพื้นที่ประทานบัตร 	-	<ul style="list-style-type: none"> เอกสารแนบ 3 รูปที่ 4

<p>คันทำนบดิน</p>

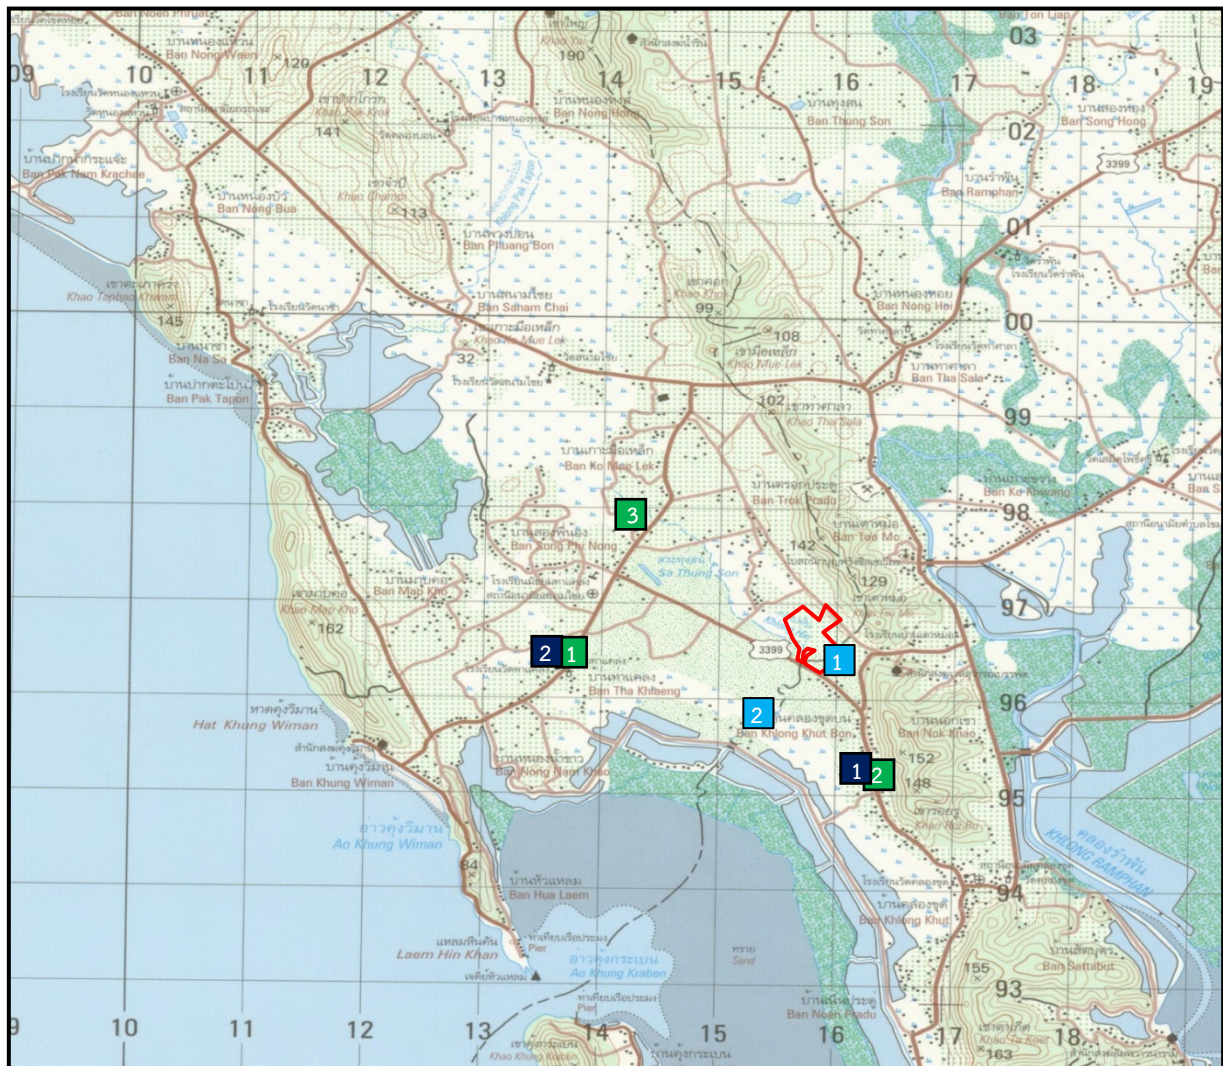
รูปที่ 2-1 แสดงตำแหน่งติดตามตรวจสอบคุณภาพสิ่งแวดล้อม

■ จุดตรวจวัดอากาศและเสียง

1. โรงเรียนวัดท่าแฉ้ง
2. บ้านคลองขุดบน
3. บ้านสองพี่น้อง

■ จุดตรวจวัดน้ำผิวดิน

1. คลองหิน
2. คลองสาธารณะประโยชน์

■ จุดตรวจวัดน้ำใต้ดิน

1. บ่อน้ำบาดาลบ้านคลองขุดบน
2. บ่อน้ำบาดาลบ้านท่าแฉ้ง

ตำแหน่งสถานีตรวจวัดแสดงดังรูปที่ 2-1 รายละเอียดดังต่อไปนี้

ตำแหน่งสถานีเก็บตัวอย่างแสดงดังรูปที่ 2-1 รายละเอียดดังต่อไปนี้
