รายงานผลการปฏิบัติตามมาตรการป้องกันและ
แก้ไขผลกระทบสิ่งแวดล้อม
และมาตรการติดตามตรวจสอบคุณภาพสิ่งแวดล้อม

โรงแรม นิภา รีสอร์ท

บริษัท นิภา รีสอร์ท จำกัด

บริษัท เซาท์เทิร์น แล็บ แอนด์ เอ็นจิเนียริ่ง จำกัด

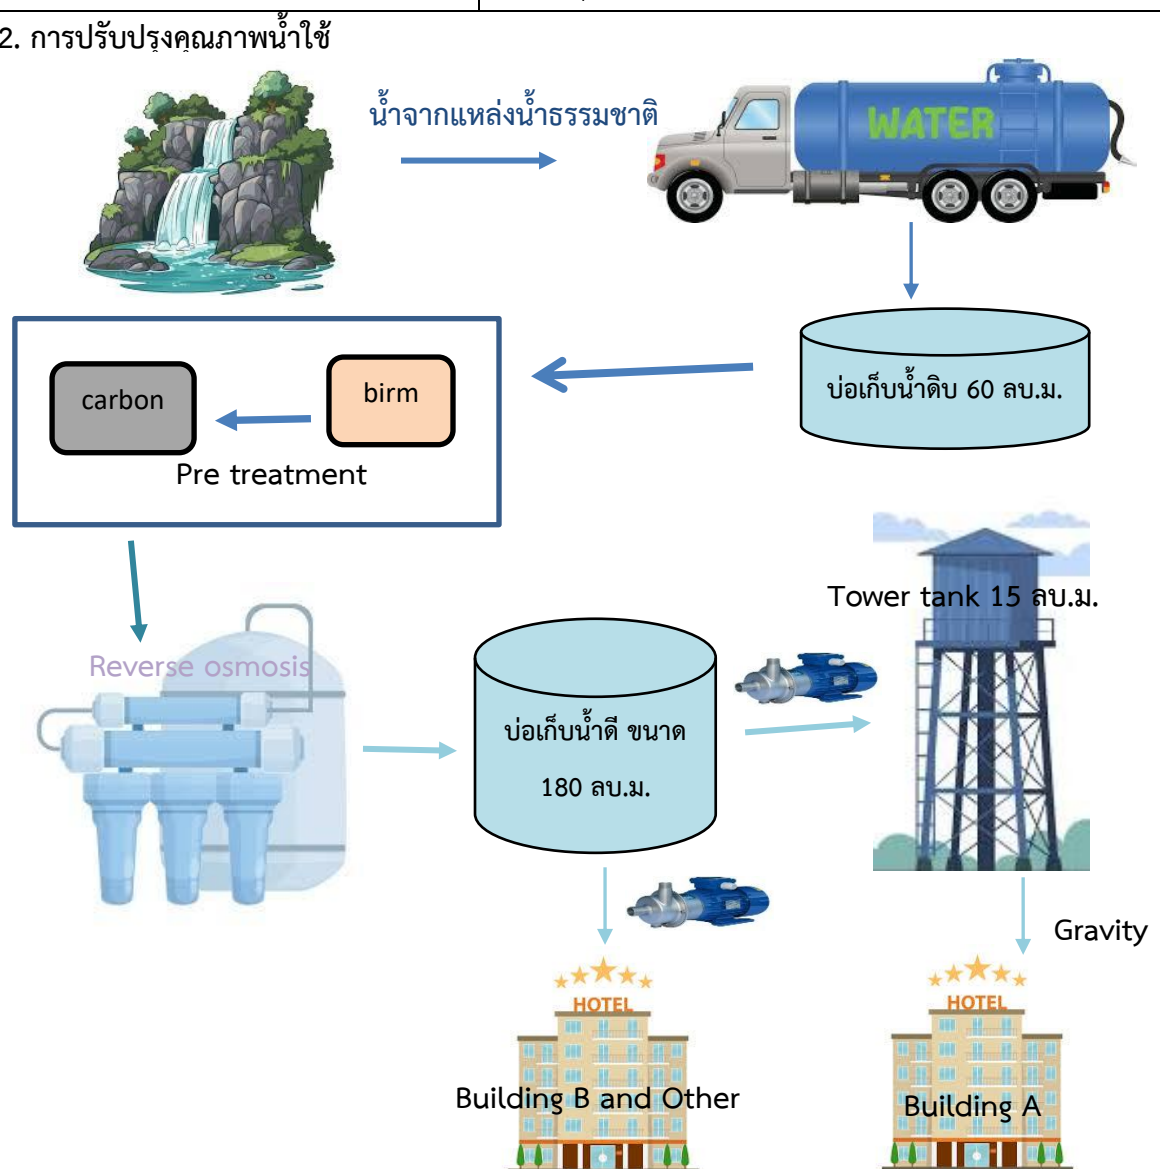
<p>The diagram illustrates the water treatment process. It starts with 'น้ำจากแหล่งน้ำธรรมชาติ' (Natural water source) represented by a waterfall. An arrow points to a blue water truck labeled 'WATER'. From the truck, an arrow points to a blue cylindrical tank labeled 'บ่อเก็บน้ำดิบ 60 ลบ.ม.' (Raw water storage tank 60 cu.m.). An arrow from this tank points to a 'Pre treatment' box containing 'carbon' and 'birm' filters. From the 'Pre treatment' box, an arrow points to a 'Reverse osmosis' unit. An arrow from the 'Reverse osmosis' unit points to a larger blue cylindrical tank labeled 'บ่อเก็บน้ำดี ขนาด 180 ลบ.ม.' (Treated water storage tank 180 cu.m.). From this tank, an arrow points to a blue pump. Another arrow from the pump points to a tall 'Tower tank 15 ลบ.ม.' (15 cu.m.). From the tower tank, an arrow labeled 'Gravity' points to two hotel buildings: 'Building B and Other' and 'Building A'.</p>

เรื่อง	รายละเอียด																																																												
3. การรวบรวมและสำรองน้ำใช้	<p>น้ำธรรมชาติจากกรณน้ำจะส่งไปเก็บในบ่อสำรองน้ำขนาด 60 ลบ.ม. จากนั้นจะถูกสูบไปยังระบบ pre treatment ซึ่งประกอบด้วย ถังกรอง birm และถังกรอง carbon จากนั้นจะเข้าสู่ระบบ reverse osmosis แล้วถูกเก็บไว้ในถังเก็บน้ำดีขนาด 180 ลบ.ม. จากนั้นจากถูกแยกเป็น 2 ทาง คือ</p> <ol style="list-style-type: none">1. สูบไปเก็บยังถังเก็บน้ำที่อาคารหอถังน้ำ ขนาด 15 ลบ.ม. เพื่อจ่ายตามแรงโน้มถ่วงไปใช้ที่อาคาร A2. สูบไปใช้ส่วนของอาคาร B และบริเวณอื่นๆ ทั้งหมดด้วยเครื่องสูบน้ำชนิดเพิ่มแรงดัน <p>- รวมปริมาตรสำรองน้ำ 255 ลบ.ม. สำรองได้ประมาณ 2.74 วัน (คิดปริมาณการใช้น้ำ 93.03 ลบ.ม./วัน)</p>																																																												
4. การบำบัดน้ำเสีย																																																													
4.1 ปริมาณน้ำเสียและประสิทธิภาพการบำบัด																																																													
การบำบัด

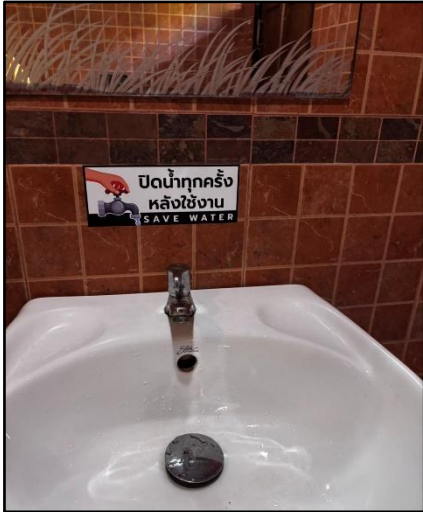
<p>6. มาตรการอื่นๆ</p> <p><u>มาตรการป้องกันและแก้ไขผลกระทบจากการปนเปื้อนของน้ำในถังเก็บน้ำสำรอง</u></p> <p>1. ออกแบบถังเก็บน้ำสำรองใต้ดิน บริเวณเสาและโครงสร้างอาคารที่อยู่ภายในถังเก็บน้ำ ให้มีการฉาบผิว เสาคอนกรีตหนาและภายในถังให้ทาเคลือบผิวคอนกรีต ที่สัมผัสกับน้ำด้วยสาร Non-Toxic (Chemicrete) เพื่อป้องกันน้ำซึมเข้าไปจนถึงเหล็กเส้นภายในเสาจนเกิด สนิมออกมาปนเปื้อนกับน้ำภายในถังเก็บน้ำและปิดทางน้ำไม่ให้รั่วซึม</p> <p>2. ตรวจสอบโครงสร้างถังเก็บน้ำสำรองใต้ดิน ให้มีความมั่นคงแข็งแรง ไม่มีรอยร้าว และรอยร้าว ที่จะทำให้มีการปนเปื้อนของน้ำภายนอก เข้าสู่ถังเก็บน้ำได้</p> <p>3. จัดให้มีฝาดังเก็บน้ำใต้ดิน จำนวน 2 ฝา ปิดมิดชิด และ เป็นระบบป้องกันน้ำซึมเข้าเพื่อป้องกันการปนเปื้อนของ น้ำภายนอกเข้าสู่ถังเก็บน้ำทางฝาดังได้</p>	<p>- โครงการได้มีรณรงค์ให้ผู้ใช้บริการ/พนักงาน ใช้ น้ำอย่างประหยัด โดยติดสติ๊กเกอร์รณรงค์ ประหยัดน้ำในก๊อกน้ำส่วนกลางของตรงแรมด้วย</p> <p>- ปฏิบัติตามมาตรการ โดยมีการฉาบผิวถังเก็บน้ำ เพื่อป้องกันการรั่วซึม</p> <p>- ปฏิบัติตามมาตรการ โดยแผนวิศวกรรมทำการ ตรวจสอบอยู่เสมอ</p> <p>- ปฏิบัติตามมาตรการ โดยแผนวิศวกรรมทำการ ตรวจสอบอยู่เสมอ</p>

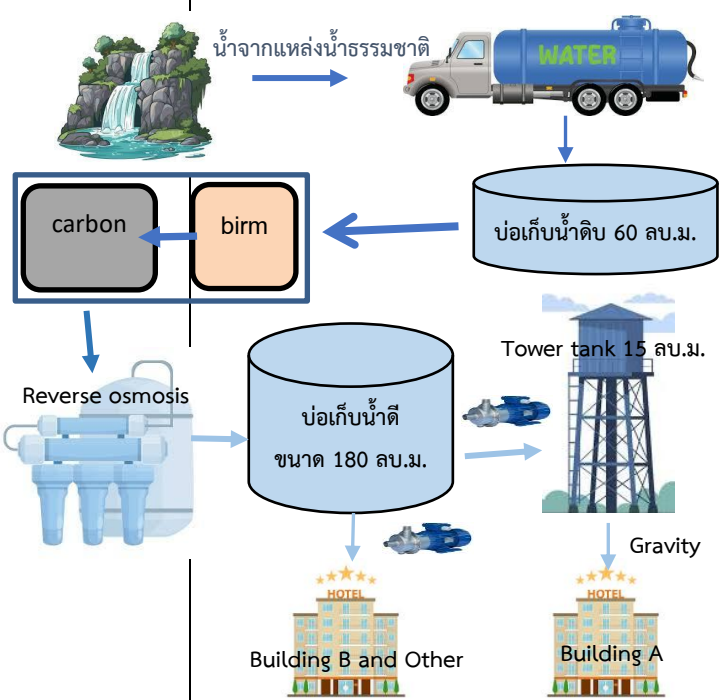
<p>น้ำจากแหล่งน้ำธรรมชาติ</p> <p>บ่อเก็บน้ำดิบ 60 ลบ.ม.</p> <p>carbon birm</p> <p>Reverse osmosis</p> <p>บ่อเก็บน้ำดี ขนาด 180 ลบ.ม.</p> <p>Tower tank 15 ลบ.ม.</p> <p>Gravity</p> <p>Building B and Other</p> <p>Building A</p>	<p>4. ตรวจสอบลักษณะทางกายภาพของน้ำใช้เป็นประจำ เกี่ยวกับสี กลิ่น และรสชาติต่างๆ ที่ตกหล่นลงไปในถังเก็บน้ำ</p> <p>5. เก็บตัวอย่างน้ำในถังเก็บน้ำสำรอง เพื่อวิเคราะห์เชื้อ E.coli ทุกๆ 3 เดือน เพื่อตรวจสอบว่ามีสารปนเปื้อนของน้ำจากภายนอกถึงหรือไม่</p> <p><u>มาตรการด้านการดูแลระบบกรองน้ำใช้</u></p> <p>1. ให้ช่างดูแลและเปลี่ยนสารกรองภายในเครื่องอย่างสม่ำเสมอ ตามคำแนะนำการใช้งาน</p>

<p>- ปฏิบัติตามมาตรการ โดยแผนกวิศวกรรมทำการตรวจสอบอยู่เสมอ</p> <p>- ปฏิบัติตามมาตรการ โดยโครงการได้ให้เอกชนตรวจเช็คแบคทีเรียในคุณภาพน้ำใช้ของโครงการในเดือนมิถุนายน 2568 โดยตรวจไม่พบเชื้อ E.coli โดยรายงานผลการวิเคราะห์คุณภาพน้ำใช้ แสดงในภาคผนวก ญ</p> <p>- ปฏิบัติตามมาตรการ โดยแผนกวิศวกรรมทำการตรวจสอบอยู่เสมอ โดยโครงการใช้ระบบกรองน้ำแบบ pre treatment โดยใช้สารกรอง birm+carbon ต่อด้วยระบบ REVERSE OSMOSIS</p>

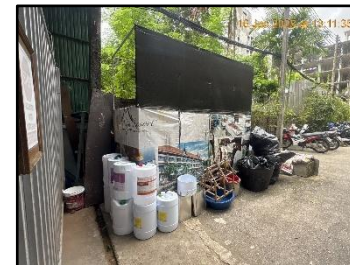
องค์ประกอบทาง สิ่งแวดล้อม	ผลกระทบต่อสิ่งแวดล้อมที่สำคัญ	มาตรการป้องกัน และแก้ไขผลกระทบต่อสิ่งแวดล้อม	การปฏิบัติตามมาตรการฯ	ปัญหา
	<p>1.2 มูลฝอยประจำส่วนต้อนรับ จัดให้มีที่พักมูลฝอยขนาด 60 ลิตร จำนวน 2 ถัง (มูลฝอยที่เกิดในอาคารต้อนรับ ประมาณ 30 ลิตร/วัน) โดยในแต่ละวันจะจัดให้มีแม่บ้านเข้าไปทำความสะอาด และเก็บรวบรวมมูลฝอยแยกเป็นมูลฝอยย่อยสลายได้ มูลฝอยแห้ง/มูลฝอยทั่วไป มูลฝอยรีไซเคิล และมูลฝอยอันตราย แล้วนำไปเก็บรวบรวมไว้ที่ที่พัкмูลฝอยรวม ทุกวัน</p> <p>1.3 ที่พัкмูลฝอยประจำ ส่วนสำนักงาน จัดให้มีที่พัкмูลฝอยขนาด 60 ลิตร จำนวน 2 ถัง (มูลฝอยที่เกิดในอาคาร สำนักงาน ประมาณ 30 ลิตร/วัน) โดยในแต่ละวันจะจัดให้มี แม่บ้านเข้าไปทำความสะอาด และเก็บรวบรวมมูลฝอยแยก เป็นมูลฝอยย่อยสลายได้ มูลฝอยแห้ง/มูลฝอยทั่วไป มูลฝอยรีไซเคิลและมูลฝอยอันตราย แล้วนำไปเก็บรวบรวมไว้ที่ที่พัкмูลฝอยรวมทุกวัน</p> <p><u>2) ประเมินความเสี่ยงของห้องพัкмูลฝอยรวม</u></p> <p>ที่พัкмูลฝอยรวมของโครงการฯ ตั้งอยู่บริเวณทางด้านทิศเหนือของพื้นที่โครงการ ภายในที่พัкмูลฝอยรวม แบ่งเป็น 3 ส่วน ดังนี้ ห้องเก็บมูลฝอยย่อยสลาย ห้องเก็บมูลฝอยรีไซเคิลและมูลฝอยอันตราย และห้องเก็บมูลฝอยแห้ง เพื่อเก็บมูลฝอยแต่ละประเภทโดยจะจัดให้นำถุงดำที่ทำการแยกประเภทเป็น</p>	<p>2. จัดให้มีการแยกมูลฝอยประเภทมูลฝอยรีไซเคิลซึ่งเป็นวัตถุดิบในขบวนการผลิตหรือใช้สำหรับผลิตเป็น ผลิตภัณฑ์ใหม่ เช่น แก้ว กระดาษ กระป๋อง เครื่องดื่ม เศษพลาสติก เศษโลหะ อลูมิเนียม ยางรถยนต์ เป็นต้น</p> <p>3. จัดให้มีแม่บ้านทำหน้าที่คัดแยกมูลฝอยใส่ถุงตามประเภทของมูลฝอย ก่อนนำมาทิ้งในห้องพัкмูลฝอยรวม โดยมูลฝอยรีไซเคิลนั้นให้รอจำหน่ายแก่ผู้รับซื้อต่อไป โดยจะประสานงานกับร้านรับซื้อของเก่าให้เข้ามารับซื้อ มูลฝอยรีไซเคิลเป็นประจำทุก 3 วัน/ครั้ง</p> <p>4. จัดให้มีพนักงานทำความสะอาดจัดเก็บมูลฝอยจากทุกจุด ภายในโครงการทุกวัน และคัดแยกมูลฝอยก่อนนำไปรวม ไว้ที่ห้องพัкмูลฝอยรวม เพื่อให้รถเก็บขนมูลฝอยเข้ามาจัดเก็บต่อไป</p>	<p>- ปฏิบัติตามมาตรการ โดยแม่บ้านจะเก็บขยะทุกส่วนของโครงการ แยกประเภท จากนั้นจะรวบรวมไปพักไว้ ณ จุดพักขยะรวมของโครงการ</p> <p>- ปฏิบัติตามมาตรการ โดยแม่บ้านจะคัดแยกขยะรีไซเคิล แยกประเภท เพื่อรอร้านรับซื้อของเก่าให้เข้ามารับซื้อมูลฝอยรีไซเคิลเป็นประจำ</p> <div data-bbox="1491 764 1839 1029" data-label="Image">

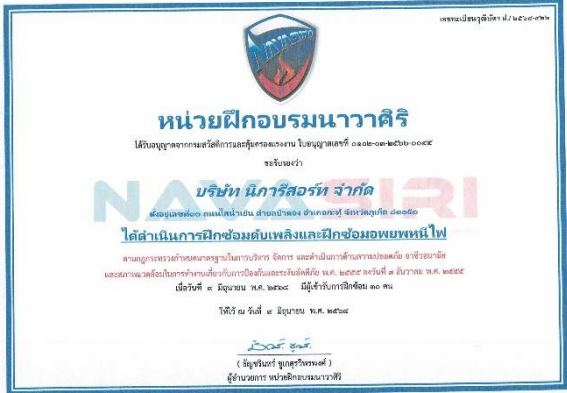
<p>- ปฏิบัติตามมาตรการ โดยโครงการได้ให้หน่วย ฝึกอบรมนาวาศิริ ซึ่งเป็นหน่วยอบรมที่ได้รับ อนุญาตจากกรมสวัสดิการและคุ้มครองแรงงาน จัดอบรมฝึกซ้อมดับเพลิงและหนีอัคคีภัยเป็น ประจำทุกปี โดยในปีนี้ จัดอบรมในวันที่ 9 มิถุนายน พ.ศ.2568 โดยมีจำนวนพนักงานของ โครงการเข้าอบรมรวม 30 คน ตามเอกสารใน ภาคผนวก ฐ</p>
