มาตรการป้องกันและแก้ไข ผลกระทบสิ่งแวดล้อมและ มาตรการติดตามตรวจสอบ คุณภาพสิ่งแวดล้อม

มาตรการป้องกันและแก้ไขผลกระทบสิ่งแวดล้อม และมาตรการติดตามตรวจสอบคุณภาพสิ่งแวดล้อม

ทางหุ้นส่วนจำกัด กรุงเทพมหานคร ได้มอบหมายให้บริษัท ไมน์ เอ็นจิเนียริง คอนซัลแตนท์ จำกัด ดำเนินการตรวจสอบผลการปฏิบัติตามมาตรการป้องกันและแก้ไขผลกระทบสิ่งแวดล้อม โครงการเหมืองแร่ทรายแก้ว ประทานบัตรที่ 31002/16147 ของทางหุ้นส่วนจำกัด กรุงเทพมหานคร ตั้งอยู่ที่ ตำบลชากพง อำเภอกะเปอร์ จังหวัดระยอง ตามหนังสือที่ รย 0033(4)/1373 ลงวันที่ 11 เมษายน 2561 รายละเอียดดังตารางที่ 2-1 ถึงตารางที่ 2-3

มาตรการติดตามตรวจสอบคุณภาพสิ่งแวดล้อม โครงการเหมืองแร่ทรายแก้ว ประทานบัตรที่ 31002/16147 ของ ห้างหุ้นส่วนจำกัด กรุงเกษม ตั้งอยู่ที่ ตำบลซากพวง อำเภอแกลง จังหวัดระยอง สำหรับสถานีวิจัยวัดคุณภาพสิ่งแวดล้อม แสดงดังรูปที่ 2-1 รายละเอียดดังนี้

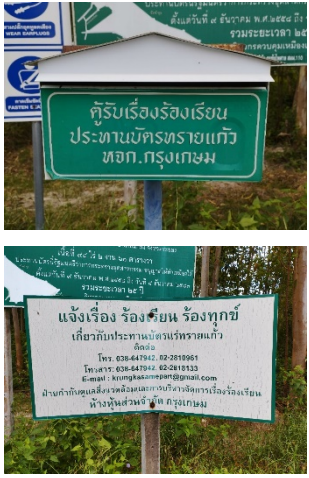
| เงื่อนไขตามมาตรการ | ผลการปฏิบัติตามมาตรการ | ปัญหา อุปสรรค ที่ไม่สามารถปฏิบัติตามมาตรการ และแนวทางแก้ไข | เอกสารอ้างอิง |
|---|---|--|---|
| 4. กรณีที่มีการร้องเรียนจากราษฎรที่อาศัยอยู่บริเวณใกล้เคียงว่าได้รับความเดือดร้อนรำคาญจากกิจกรรมของโครงการ และกรมอุตสาหกรรมพื้นฐานและการเหมืองแร่ ได้ตรวจสอบแล้วพบว่าผู้ถือประทานบัตรไม่ปฏิบัติตามมาตรการป้องกันและแก้ไขผลกระทบสิ่งแวดล้อมที่กำหนด จะต้องหยุดการทำเหมืองแล้วแก้ไขเหตุแห่งความเดือดร้อนให้เสร็จสิ้นก่อนที่จะดำเนินการต่อไป | <ul style="list-style-type: none"> ผู้ถือประทานบัตรได้ติดตั้งกล่องรับเรื่องราวร้องทุกข์ พร้อมทั้งติดตั้งป้ายแสดงข้อมูลโครงการ ได้แก่ ที่อยู่ เบอร์โทรศัพท์ ที่สามารถติดต่อได้ ติดตั้งไว้บริเวณด้านหน้าโครงการ ในกรณีที่ได้รับการร้องเรียนจากราษฎรที่อาศัยอยู่บริเวณใกล้เคียงว่าได้รับความเดือดร้อนรำคาญจากการดำเนินโครงการ ผู้ถือประทานบัตรจะหยุดการทำเหมืองตามคำสั่งของทางราชการแล้วแก้ไขเหตุแห่งความเดือดร้อนให้เสร็จสิ้นก่อนที่จะดำเนินการต่อไป | - | <ul style="list-style-type: none"> เอกสารแนบ 4 รูปที่ 2 <p>กล่องรับเรื่องราวร้องทุกข์</p> |

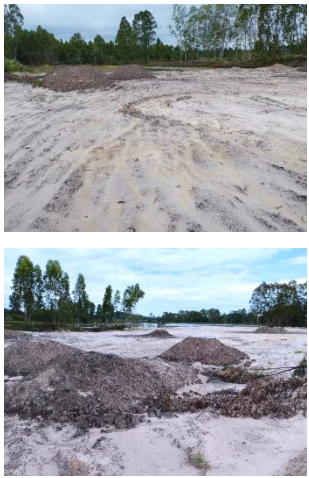
| เงื่อนไขตามมาตรการ | ผลการปฏิบัติตามมาตรการ | ปัญหา อุปสรรค ที่ไม่สามารถปฏิบัติตามมาตรการ และแนวทางแก้ไข | เอกสารอ้างอิง |
|--|--|--|---|
| 2. กำหนดการเปิดหน้าเหมืองให้มีทิศทางและลำดับขั้นตอน ตลอดจนขอบเขตพื้นที่ทำเหมืองตามแผนผังโครงการทำเหมืองโดยเคร่งครัด เปิดหน้าเหมืองในลักษณะขั้นบันไดความลึกของการทำเหมืองไม่เกิน 12 เมตร ความลาดชันสุดท้ายรวมไม่เกิน 35 องศา พร้อมทั้งมีการจัดทำระบบป้องกันการพังทลายของขอบบ่อและผนังบ่อ เช่น การปลูกหญ้าแฝก การทำผนังคอนกรีต เป็นต้น | <ul style="list-style-type: none"> วิศวกรผู้ควบคุมของโครงการได้วางแผนในการเปิดหน้าเหมืองตามแผนผังโครงการทำเหมือง โดยเปิดหน้าเหมืองในลักษณะขั้นบันได พร้อมทั้งควบคุมความลาดชันรวมของหน้าเหมืองไม่เกิน 35 องศา เพื่อป้องกันการพังทลายของหน้าเหมือง | - | <ul style="list-style-type: none"> เอกสารแนบ 4 รูปที่ 8 <p>พื้นที่หน้าเหมืองปัจจุบัน</p> |
