## มาตรการป้องกันและแก้ไข ผลกระทบสิ่งแวดล้อม และ มาตรการติดตามตรวจสอบ คุณภาพสิ่งแวดล้อม

## มาตรการป้องกันและแก้ไขผลกระทบสิ่งแวดล้อม และมาตรการติดตามตรวจสอบคุณภาพสิ่งแวดล้อม

ผลการตรวจสอบการปฏิบัติตามมาตรการป้องกันและแก้ไขผลกระทบสิ่งแวดล้อม ตามที่ระบุไว้ในหนังสือแจ้งผลการพิจารณารายงานการวิเคราะห์ผลกระทบสิ่งแวดล้อมโครงการเหมืองแร่หินอุตสาหกรรมชนิดหินปูน เพื่ออุตสาหกรรมก่อสร้าง ประทานบัตรที่ 32261/15924 ของห้างหุ้นส่วนจำกัด ศิลาลานทอง ตั้งอยู่ที่ ตำบลเขาชายธง อำเภอตากฟ้า จังหวัดนครสวรรค์ ตามหนังสือที่ ทส 1009.2/8265 ลงวันที่ 27 ตุลาคม 2552 รายละเอียดดังตารางที่ 2-1 ถึงตารางที่ 2-3

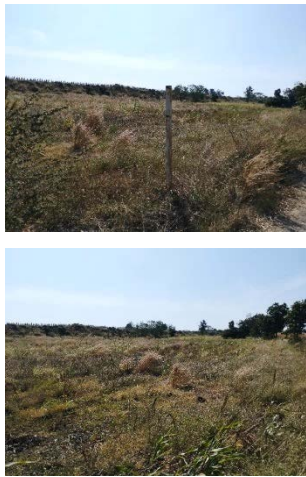
| เงื่อนไขตามมาตรการ | ผลการปฏิบัติตามมาตรการ | ปัญหา อุปสรรค ที่ไม่สามารถปฏิบัติ<br>ตามมาตรการ และแนวทางแก้ไข | เอกสารอ้างอิง |
|---|---|---|---|
| 1. กำหนดขอบเขตพื้นที่เปิดทำเหมืองและพื้นที่เว้น<br>ไม่ทำเหมืองให้ชัดเจน โดยพื้นที่เปิดทำเหมือง<br>จะต้องอยู่ห่างจากแนวเส้นทางสาธารณะไม่<br>น้อยกว่า 50 เมตร | <ul style="list-style-type: none"> <li>การดำเนินการทำเหมืองของโครงการ วิศวกร<br/>ผู้ควบคุมได้กำหนดขอบเขตพื้นที่ในการเปิด<br/>ทำเหมือง และพื้นที่เว้นการทำเหมืองให้ห่างจาก<br/>แนวเส้นทางสาธารณะที่อยู่ทางด้านทิศตะวันตก<br/>ในระยะ 50 เมตร ไว้อย่างชัดเจน โดยได้มีการติดตั้ง<br/>ป้ายแสดงขอบเขตพื้นที่ประทานบัตรไว้บริเวณ<br/>ด้านหน้าพื้นที่โครงการให้สามารถมองเห็นได้ชัดเจน</li> </ul> | - | <ul style="list-style-type: none"> <li>เอกสารแนบ 3 รูปที่ 2<br/> <p>ป้ายแสดงรายละเอียดข้อมูลและ<br/>ขอบเขตพื้นที่โครงการ</p> </li> <li>เอกสารแนบ 3 รูปที่ 3<br/> <p>แนวเขตพื้นที่เว้นการทำเหมืองระยะ<br/>50 เมตร</p> </li> </ul> |

| เงื่อนไขตามมาตรการ | ผลการปฏิบัติตามมาตรการ | ปัญหา อุปสรรค ที่ไม่สามารถปฏิบัติตามมาตรการ และแนวทางแก้ไข | เอกสารอ้างอิง |
|---|---|---|---|
| | | | <p>แนวเขตพื้นที่เว้นการทำเหมืองระยะ 50 เมตร</p> |

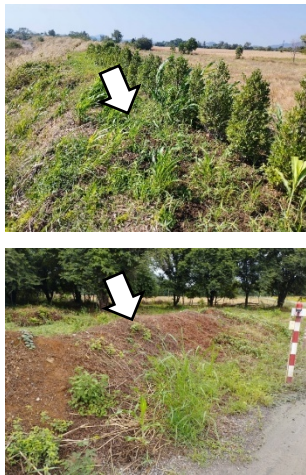
| เงื่อนไขตามมาตรการ | ผลการปฏิบัติตามมาตรการ | ปัญหา อุปสรรค ที่ไม่สามารถปฏิบัติตามมาตรการ และแนวทางแก้ไข | เอกสารอ้างอิง |
|---|---|---|---|
| 2. ขุดบ่อดักตะกอน ขนาดพื้นที่ 0.4 ไร่ ความลึก 4 เมตร พร้อมทั้งสร้างคูระบายน้ำ ขนาดความกว้างประมาณ 3 เมตร ความลึกประมาณ 1 เมตร ท้องน้ำกว้าง 1 เมตร และสร้างคันทำนบดินตามแนวเขตโครงการขนาดความกว้าง 3 เมตร สูงประมาณ 1 เมตร และสันคันทำนบกว้าง 1 เมตร | <ul style="list-style-type: none"> <li>วิศวกรผู้ควบคุมการทำเหมืองได้ออกแบบและดำเนินการปรับสภาพพื้นที่บริเวณจุดต่ำสุดของหน้าเหมืองให้เป็นบ่อดักตะกอนและบ่อรับน้ำ (Sump) เพื่อรองรับน้ำที่ไหลบ่าบริเวณพื้นที่หน้าเหมือง และใช้ทิศทางน้ำตามธรรมชาติที่มีทิศทางเป็นทางน้ำให้ไหลลงสู่บ่อรับน้ำ พร้อมสร้างคันทำนบดินบริเวณในพื้นที่โครงการเพื่อป้องกันการน้ำชะไหลออกนอกพื้นที่โครงการ และยังทำการปลูกพืชปกคลุมดินเสริมบนคันทำนบ เพื่อป้องกันการพังทลายของหน้าดิน</li> </ul> | - | <ul style="list-style-type: none"> <li>เอกสารแนบ 3 รูปที่ 4</li> </ul> <p>บ่อรองรับน้ำ (Sump)</p> |

| เงื่อนไขตามมาตรการ | ผลการปฏิบัติตามมาตรการ | ปัญหา อุปสรรค ที่ไม่สามารถปฏิบัติตามมาตรการ และแนวทางแก้ไข | เอกสารอ้างอิง |
|---|---|---|---|
| | | | <ul style="list-style-type: none"> <li>เอกสารแนบ 3 รูปที่ 5</li> </ul> <p>คันทำนบดิน</p> |

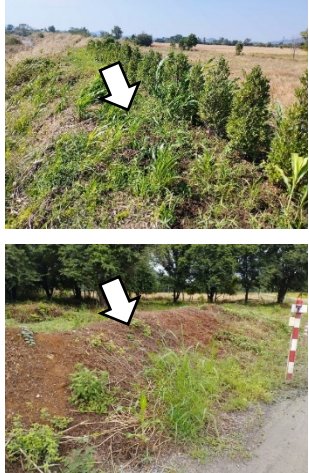
| เงื่อนไขตามมาตรการ | ผลการปฏิบัติตามมาตรการ | ปัญหา อุปสรรค ที่ไม่สามารถปฏิบัติตามมาตรการ และแนวทางแก้ไข | เอกสารอ้างอิง |
|---|---|---|---|
| 1. สร้างคันทำนบดินตามแนวเขตโดยรอบพื้นที่ทำเหมือง พร้อมทั้งขุดระบายน้ำ ขนาดความกว้างประมาณ 3 เมตร ลึกประมาณ 1 เมตร และท้องน้ำกว้างประมาณ 1 เมตร เพื่อระบายน้ำไหลบ่าผิวดินลงสู่บ่อดักตะกอนขนาด 0.4 ไร่ ลึก 3 เมตร | <ul style="list-style-type: none"> <li>ผู้ถือประทานบัตรสร้างคันทำนบดินไว้โดยรอบพื้นที่โครงการและทำการปลูกพืชปกคลุมดินบนคันทำนบเพื่อป้องกันการพังทลายของหน้าดิน และใช้ทางน้ำตามธรรมชาติที่มีลักษณะเป็นทางน้ำที่มีทิศทางการไหลลงสู่บ่อรับน้ำ (Sump)</li> </ul> | - | <ul style="list-style-type: none"> <li>เอกสารแนบ 3 รูปที่ 5</li> </ul> <p>คันทำนบดิน</p> |

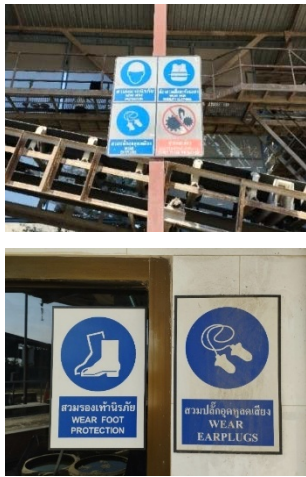
| เงื่อนไขตามมาตรการ | ผลการปฏิบัติตามมาตรการ | ปัญหา อุปสรรค ที่ไม่สามารถปฏิบัติตามมาตรการ และแนวทางแก้ไข | เอกสารอ้างอิง |
|---|---|---|---|
| 2. ให้กำหนดกฎระเบียบ ข้อบังคับที่ชัดเจนและเข้มงวดเพื่อควบคุมพฤติกรรมของพนักงานไม่ให้ก่อปัญหาแก่ชุมชน | <ul style="list-style-type: none"> <li>ผู้ถือประทานบัตรได้กำหนดกฎระเบียบข้อบังคับอย่างเข้มงวด เพื่อควบคุมพฤติกรรมของพนักงานไม่ให้ก่อปัญหาแก่ชุมชน โดยได้ติดตั้งป้ายนโยบายและข้อบังคับไว้อย่างชัดเจน</li> </ul> | - | <ul style="list-style-type: none"> <li>เอกสารแนบ 3 รูปที่ 20</li> </ul> <p>ป้ายแสดงกฎระเบียบข้อบังคับในการปฏิบัติงาน</p> |

| เงื่อนไขตามมาตรการ | ผลการปฏิบัติตามมาตรการ | ปัญหา อุปสรรค ที่ไม่สามารถปฏิบัติตามมาตรการ และแนวทางแก้ไข | เอกสารอ้างอิง |
|---|---|---|---|
| | | | <p>ป้ายแสดงกฎระเบียบข้อบังคับ<br/>ในการปฏิบัติงาน</p> |

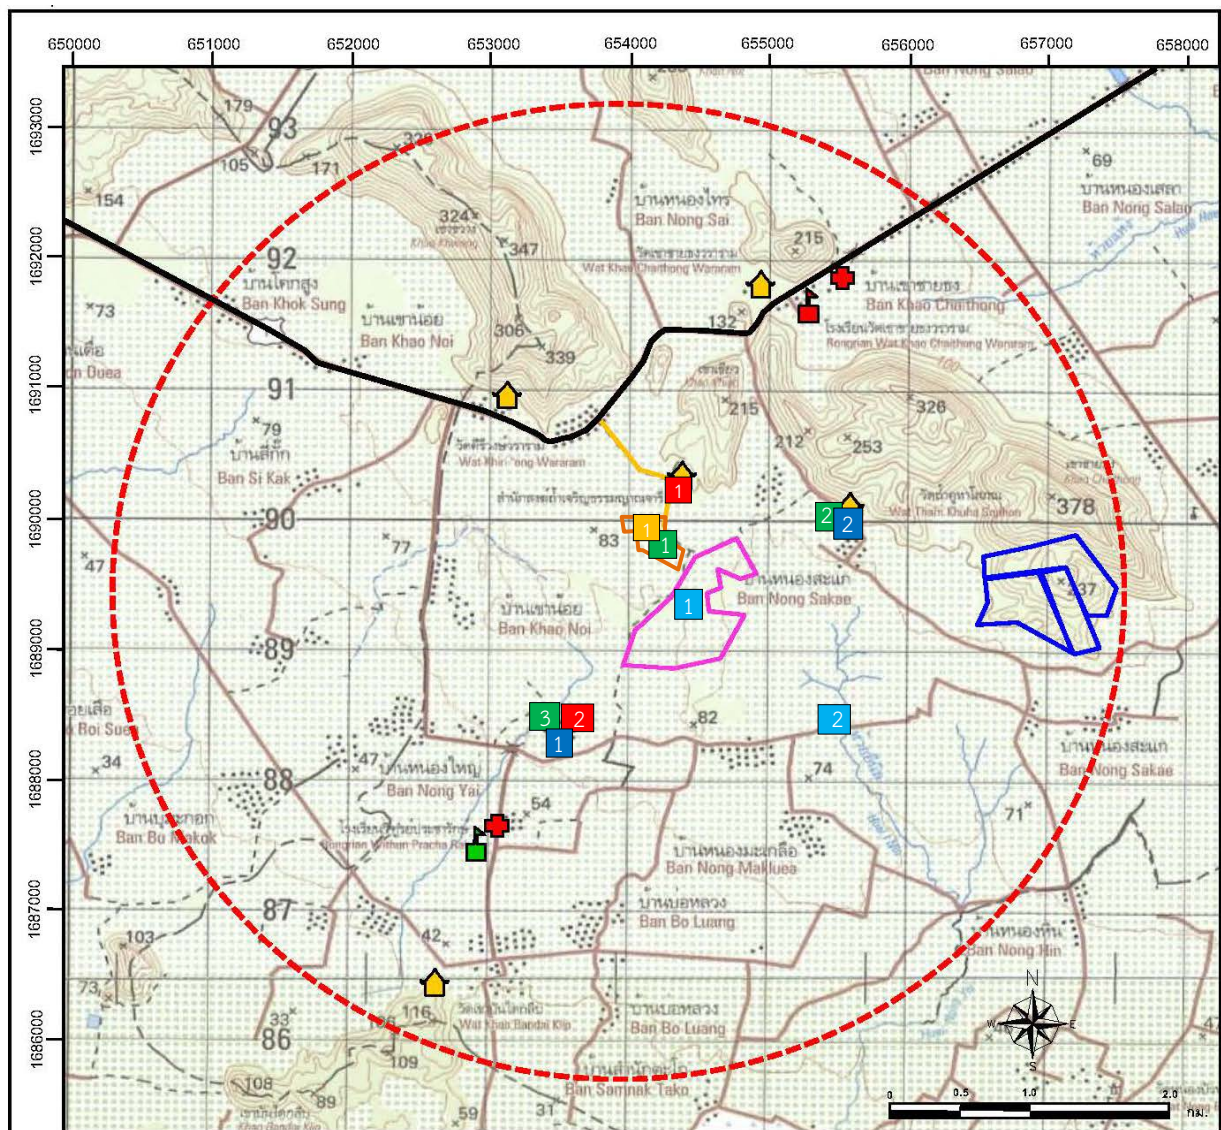
รูปที่ 2-1 แสดงตำแหน่งตรวจวัดคุณภาพสิ่งแวดล้อม

ตำแหน่งสถานีตรวจวัดคุณภาพอากาศดังรูปที่ 2-1 โดยมีรายละเอียดดังนี้

- สำนักงานโรงโม่หินของโครงการ UTM 47 P 0654200 E, 1689902 N.
- บ้านถ้ำผาสวรรค์ UTM 47 P 0655601 E, 1690045 N.
- บ้านหนองใหญ่ UTM 47 P 0652997 E, 1687433 N.

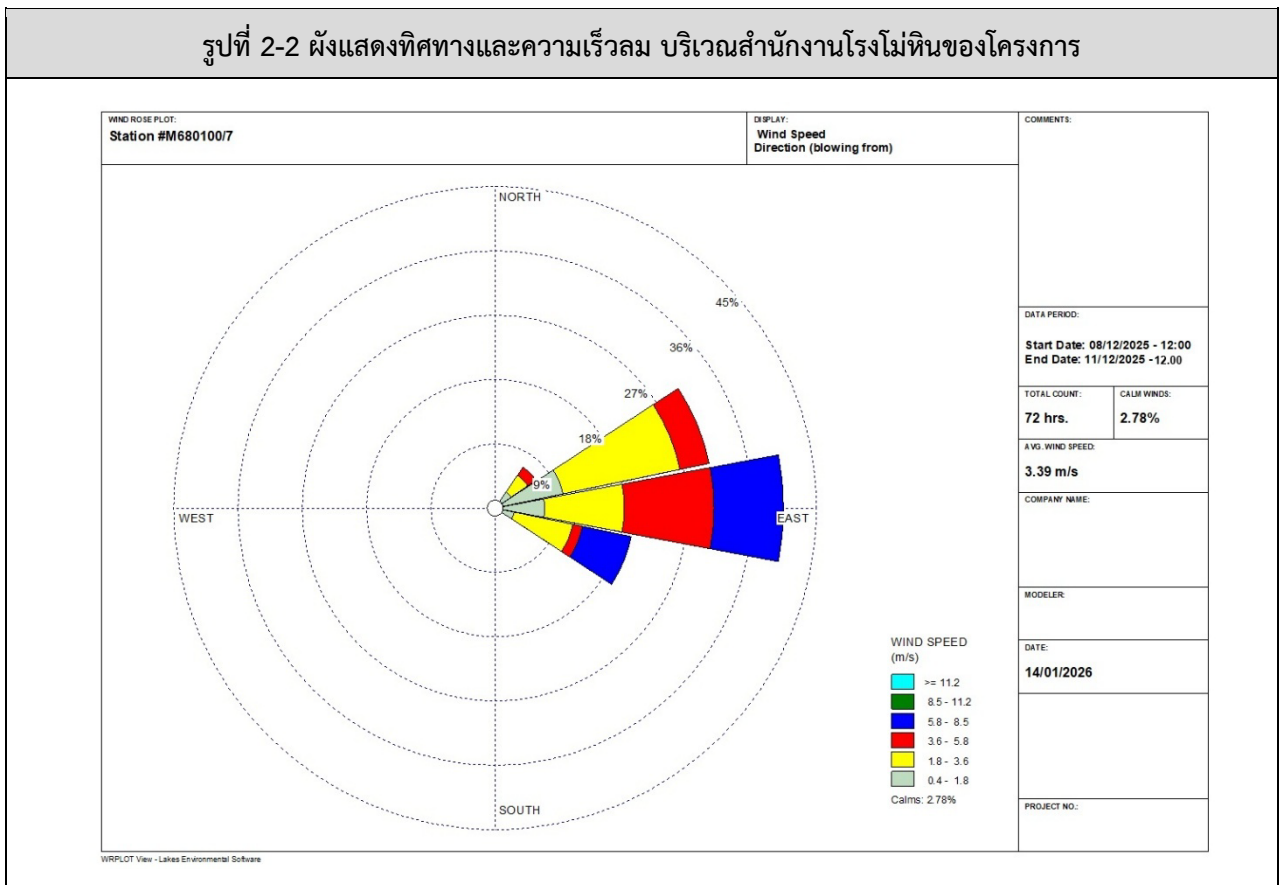
รูปที่ 2-2 ผังแสดงทิศทางและความเร็วลม บริเวณสำนักงานโรงโม่หินของโครงการ

เนื่องจากลมส่วนใหญ่พัดมาจากทางทิศตะวันออกเฉียงใต้ค่อนไปทางทิศตะวันออก จากจุดที่ตรวจวัดคือ บริเวณโรงโม่หินของโครงการ เนื่องจากความเร็วลมส่วนใหญ่ มีค่าต่ำกว่า 0.4 เมตรต่อวินาที เป็นระดับความเร็วลมที่นิ่งสงบ ไม่มีความเคลื่อนไหว จึงไม่ส่งผลกระทบต่อชุมชนหรือบ้านราษฎรแต่อย่างใด และจากการตรวจวัดคุณภาพอากาศบริเวณสำนักงานโรงโม่หินของโครงการ พบว่า ปริมาณฝุ่นละอองแขวนลอยรวม (TSP) มีค่าระหว่าง 0.066-0.095 มิลลิกรัมต่อลูกบาศก์เมตร และปริมาณฝุ่นละอองขนาดเล็กกว่า 10 ไมครอน มีค่าระหว่าง 0.026-0.038 มิลลิกรัมต่อลูกบาศก์เมตร ซึ่งเป็นผลการตรวจวัดคุณภาพอากาศในบรรยากาศโดยทั่วไปที่มีค่าอยู่ในเกณฑ์มาตรฐาน ทั้งนี้ทางโครงการได้ปฏิบัติตามมาตรการลดผลกระทบในเรื่องการฟุ้งกระจายของฝุ่นละอองจากกิจกรรมการทำเหมือง และมีมาตรการป้องกันการฝุ่นละอองอย่างต่อเนื่อง โดยมีการสร้างอาคารปิดคลุมโรงโม่หิน ติดตั้งระบบสเปรย์น้ำตามแหล่งกำเนิดของฝุ่นละออง และเฝ้าระวังอย่างเคร่งครัด ผลการตรวจวัดความเร็วและทิศทางลมดังรูปที่ 2-2 และตารางที่ 2-5 หนังสือรับรองผลการตรวจวัดทางห้องปฏิบัติการดังกล่าวเอกสารแนบ 7 เอกสารสอบเทียบเครื่องมือวัดเอกสารแนบ 8 และหนังสืออนุญาตขึ้นทะเบียนห้องปฏิบัติการวิเคราะห์ดังกล่าวเอกสารแนบ 9
