รายงานการปฏิบัติตามมาตรการป้องกันและแก้ไขผลกระทบสิ่งแวดล้อม
และมาตรการติดตามตรวจสอบผลกระทบสิ่งแวดล้อม
(ระยะดำเนินการ)

ระหว่างเดือน กรกฎาคม ถึง ธันวาคม พ.ศ. 2568

โครงการ นิชโมโน เจริญนคร

ตั้งอยู่ที่ถนนเจริญนคร แขวงดาวคะนอง เขตธนบุรี กรุงเทพมหานคร
เจ้าของโครงการ บริษัท บริษัท เสนา เอชเอชพี 5 จำกัด

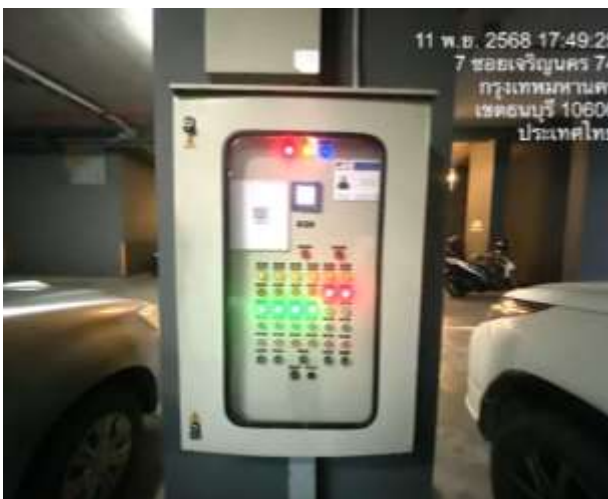
บ่อบำบัดน้ำเสีย

มิเตอร์ไฟฟ้าของระบบบำบัดน้ำเสีย

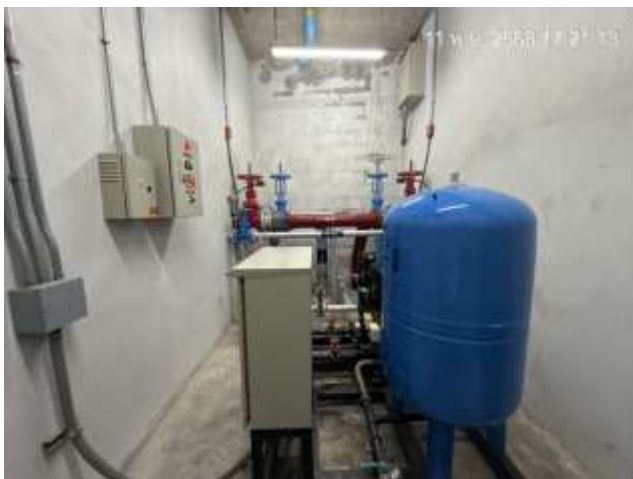
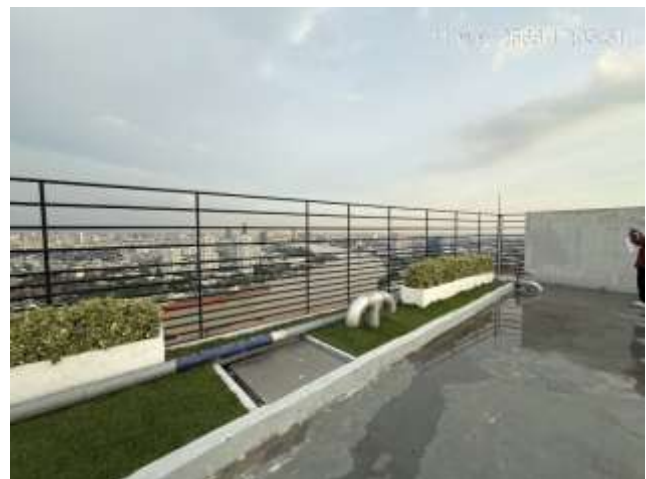
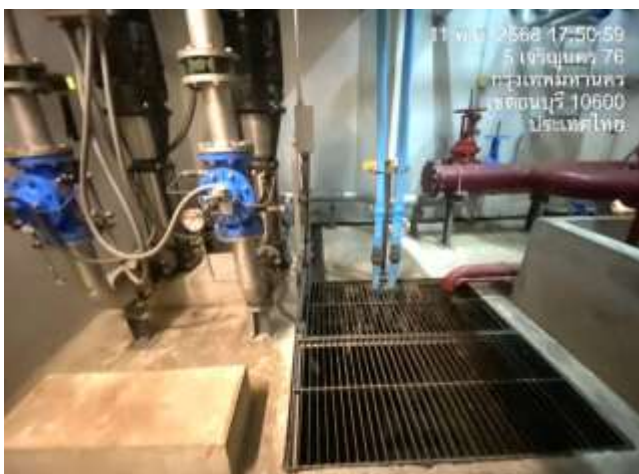
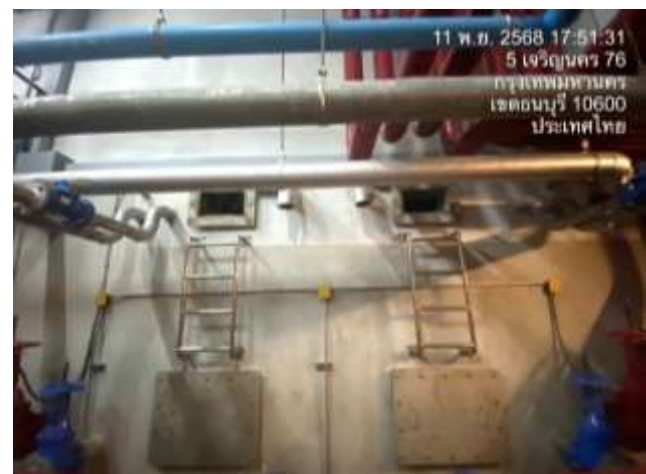
ภาพที่ 2-8 ระบบน้ำใช้ของโครงการ

ถังเก็บน้ำใช้ชั้นดาดฟ้า

ถังเก็บน้ำใช้ชั้นใต้ดิน

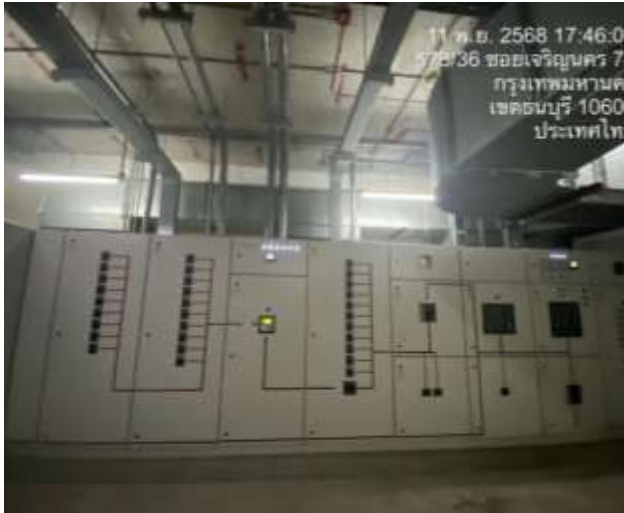
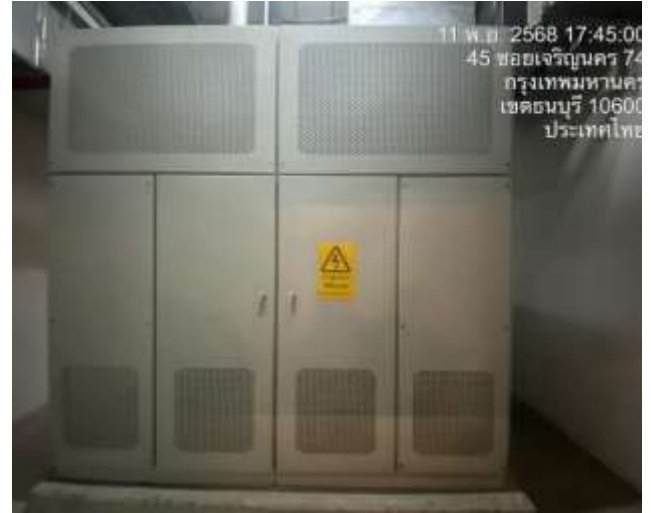
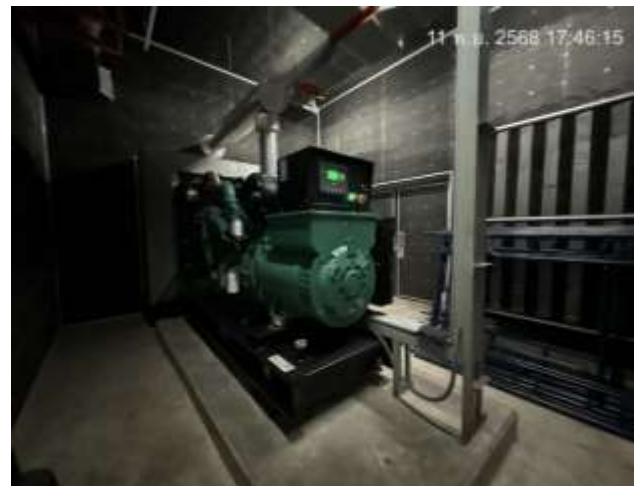
ภาพที่ 2-10 ระบบไฟฟ้าของโครงการ

ห้อง MDB

ห้อง Generator

เจ้าหน้าที่ดูแลห้องระบบไฟฟ้า

ไฟฟ้าส่องสว่างภายในอาคาร

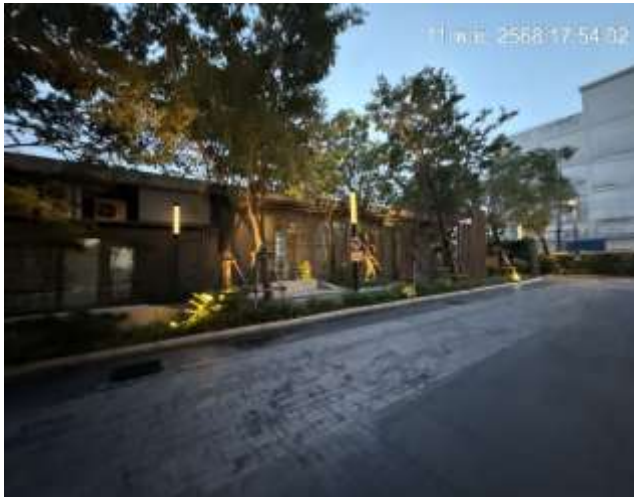
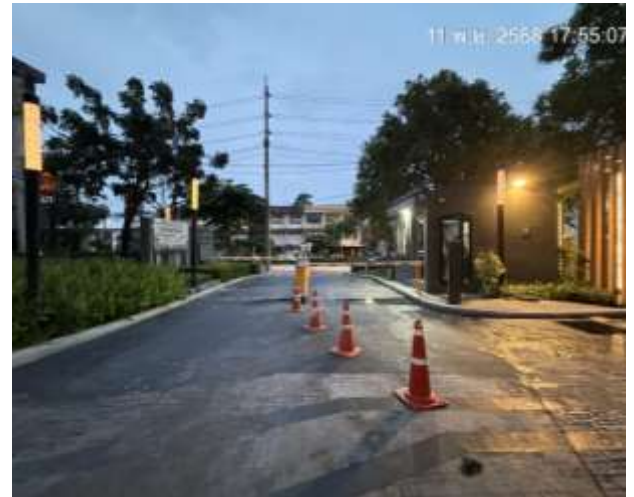
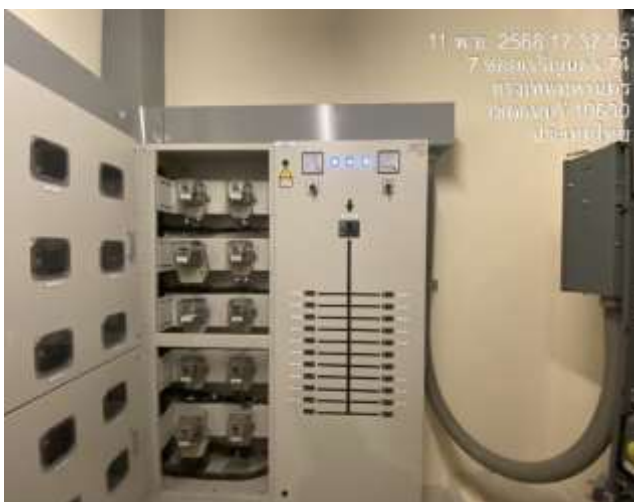
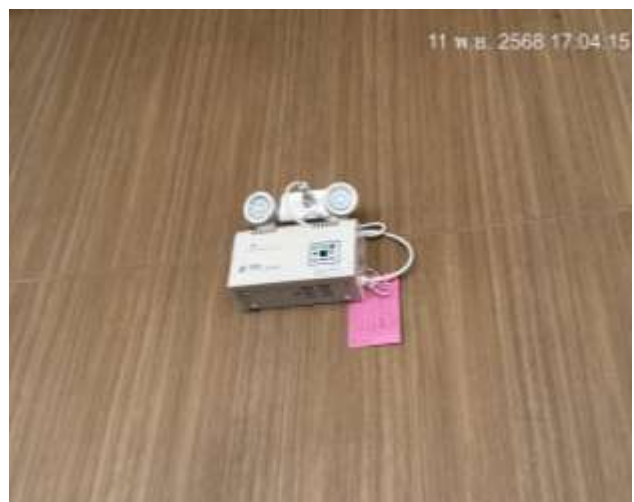
ภาพที่ 2-10 (ต่อ) ระบบไฟฟ้าของโครงการ

ไฟฟ้าส่องสว่างบริเวณโดยรอบโครงการ

ไฟฟ้าส่องสว่างบริเวณทางเข้า-ออกโครงการ

ห้องไฟฟ้าตามชั้นพักอาศัย

ไฟฉุกเฉิน

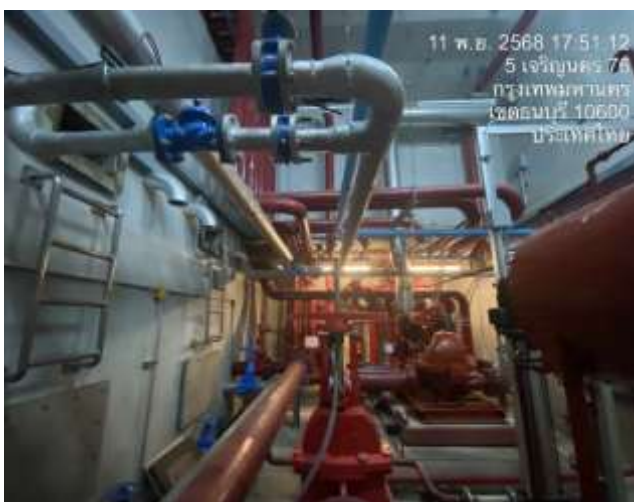
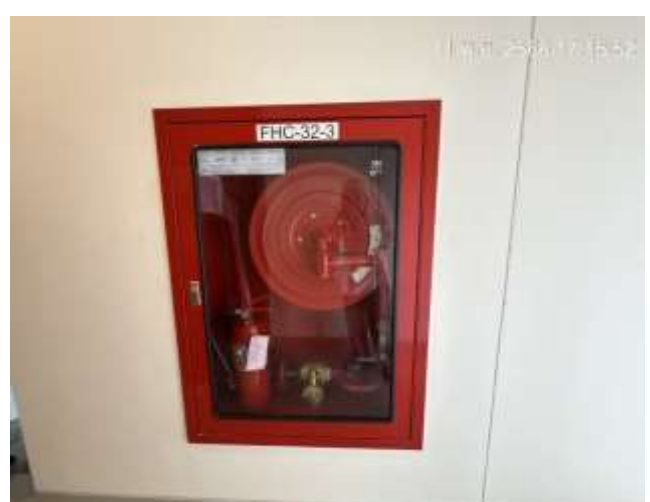
ภาพที่ 2-11 ระบบป้องกันอัคคีภัย

ห้องเครื่องสูบน้ำดับเพลิง

ตู้เก็บอุปกรณ์ดับเพลิงพร้อมวิธีการใช้งาน

4) เมื่อเจ้าของโครงการดำเนินโครงการเสร็จสิ้นแล้วและก่อนที่จะมีการโอนกรรมสิทธิ์ให้กับนิติบุคคล (ในกรณีที่มีการโอนสิทธิ) เจ้าของโครงการมีหน้าที่ต้องแจ้งให้นิติบุคคลผู้รับโอนทราบถึงสิทธิและหน้าที่ในการปฏิบัติตามมาตรการป้องกันและแก้ไขผลกระทบสิ่งแวดล้อม และมาตรการติดตามตรวจสอบผลกระทบสิ่งแวดล้อมที่ระบุไว้ในรายงานการประเมินผลกระทบสิ่งแวดล้อมอย่างเคร่งครัด หากเจ้าของโครงการไม่มีหลักฐานการแจ้งสิทธิและหน้าที่ และหลักฐานการรับทราบถึงสิทธิและหน้าที่ดังกล่าวของนิติบุคคล ให้ถือว่าเจ้าของโครงการยังต้องรับผิดชอบตามสิทธิและหน้าที่ที่กำหนดไว้ในมาตรการป้องกัน และแก้ไขผลกระทบสิ่งแวดล้อม และมาตรการติดตามตรวจสอบผลกระทบสิ่งแวดล้อม ที่ระบุไว้ในรายงานการประเมินผลกระทบสิ่งแวดล้อมอย่างเคร่งครัด	- โครงการจัดให้มีเจ้าหน้าที่ของโครงการควบคุมดูแลไม่ให้ผู้พักอาศัยเกิดความแตกตื่น และกีดขวางการปฏิบัติงานของเจ้าหน้าที่ดับเพลิง ทั้งนี้โครงการได้จัดให้มีแผนป้องกันและระงับอัคคีภัย และการซ้อมอพยพหนีไฟเป็นประจำปี ปีละ 1 ครั้ง ซึ่งมีการซ้อมอพยพหนีไฟเมื่อ ปลายปี 2568	-	ภาพที่ 2-11

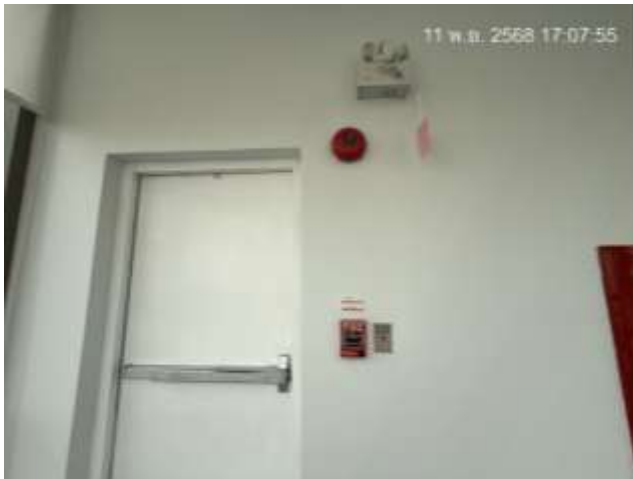
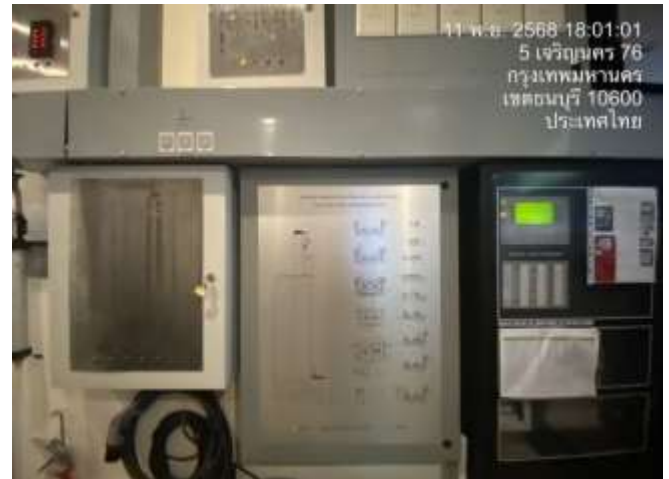
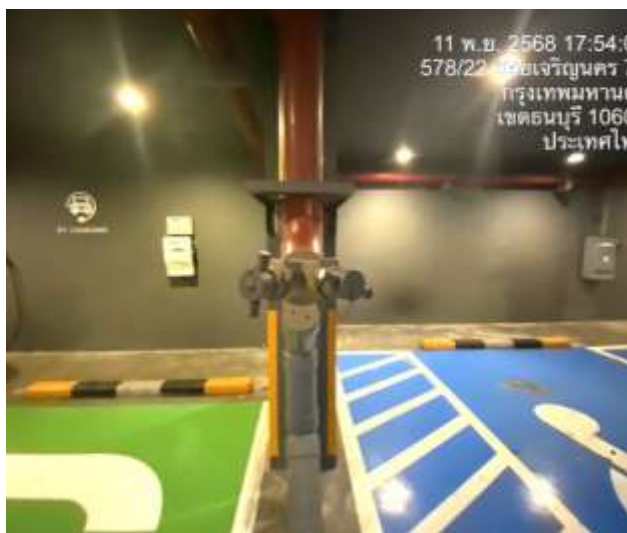
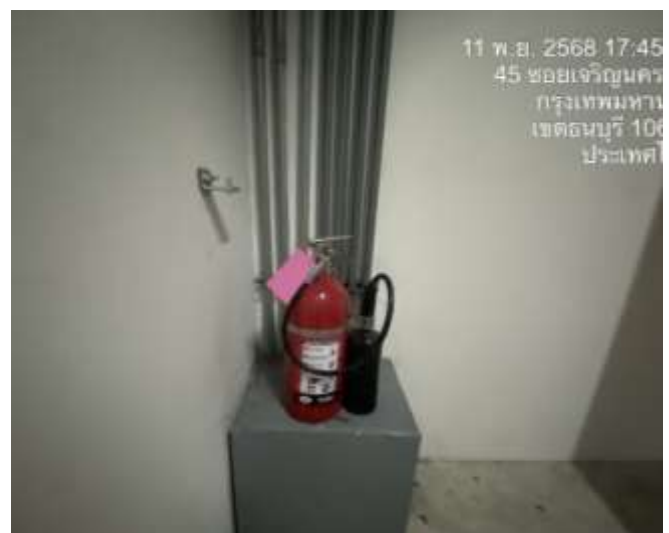
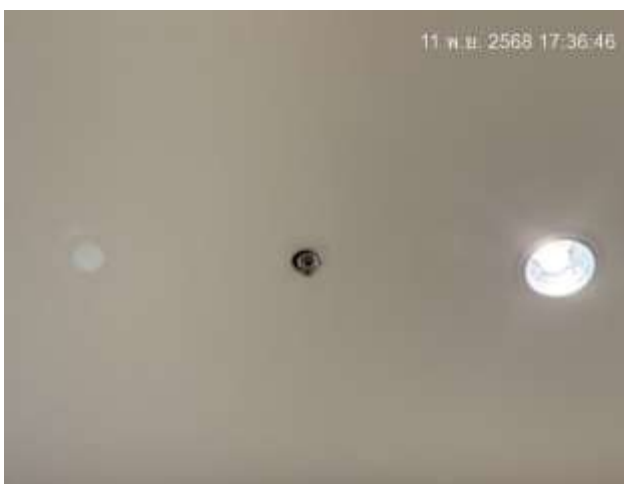
ภาพที่ 2-11 (ต่อ) ระบบป้องกันอัคคีภัย

Manual station

Fire Alarm

หัวรับน้ำดับเพลิงหน้าโครงการ

ถังดับเพลิงแบบมือถือ

หัวจ่ายดับเพลิงอัตโนมัติและเครื่องตรวจจับควัน

ป้ายบอกทางหนีไฟ
