โครงการเหมืองแร่หินอุตสาหกรรมชนิดหินบะซอลต์ เพื่ออุตสาหกรรมก่อสร้าง

ประทานบัตรที่ 31957/16556

บริษัท นางรองศิลาทอง จำกัด

## มาตรการป้องกันและแก้ไขผลกระทบสิ่งแวดล้อม และมาตรการติดตามตรวจสอบคุณภาพสิ่งแวดล้อม

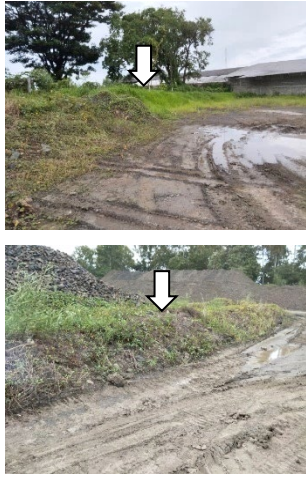
| เงื่อนไขตามมาตรการ | ผลการปฏิบัติตามมาตรการ | ปัญหา อุปสรรค ที่ไม่สามารถปฏิบัติตามมาตรการ และแนวทางแก้ไข | เอกสารอ้างอิง |
|---|---|---|---|
| <p>4. ให้จัดทำคันทำดินและปลูกต้นไม้เพิ่มเติมบริเวณแนวเวนการทำเหมืองระยะ 10 ม. จากคลองโพธิ์สาธารณะประโยชน์และแนวเวนการทำเหมืองระยะ 30 ม. จากทางหลวงชนบท บร. 3001 โดยกำหนดลักษณะของคันทำดินให้เป็นรูปสี่เหลี่ยมคางหมู ขนาดฐานด้านล่างกว้างประมาณ 6 ม. ด้านบนกว้างประมาณ 2 ม. สูงประมาณ 1.5 ม. พร้อมทั้งปลูกไม้โตเร็วบนคันทำดินจำนวน 3 แถว คือ บริเวณด้านบนคันทำดินทั้ง 2 ด้าน โดยพิจารณาเลือกพันธุ์ไม้ท้องถิ่นที่เป็นไม้โตเร็วและไม้ทรงสูง เช่น สน-ประติพัทธ์ หรือสนทะเล เป็นต้น และปลูกพืชคลุมดินเพื่อป้องกันการชะล้างพังทลาย</p> | <ul style="list-style-type: none"> <li>• ผู้ถือประธานบัตรได้นำเปลือกดินละเศษหินที่เกิดจากการทำเหมืองไปจัดสร้างคันทำดินเสริมบริเวณพื้นที่แนวเวนการทำเหมืองด้านคลองโพธิ์สาธารณะ และด้านพื้นที่แนวเวนการทำเหมืองติดทางหลวงชนบท บร. 3001 โดยกำหนดลักษณะคันทำดินให้เป็นไปตามมาตรการที่กำหนดไว้ คือ มีลักษณะสี่เหลี่ยมคางหมู ฐานล่างกว้าง 6 ม. ด้านบนกว้าง 2 ม. ระดับความสูง 1.5 ม. และขุดระบายน้ำตามแนวคันทำดิน พร้อมทั้งปลูกต้นไม้เสริมบริเวณแนวคันทำดินและพื้นที่แนวเวนไม่ทำเหมืองเดิมของแปลงเก่าของทางโครงการเอง และดูแลแนวต้นไม้เดิมให้มีสภาพที่ดีอยู่เสมอ เมื่อมีต้นไม้ที่ตายลงผู้ถือประธานบัตรจะทำการปลูกทดแทนในทันที</li> </ul> | <p>-</p> | <ul style="list-style-type: none"> <li>• เอกสารแนบ 3 รูปที่ 4</li> </ul> <p>คันทำดิน</p> |

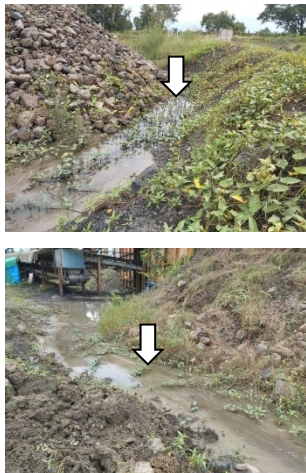
| เงื่อนไขตามมาตรการ | ผลการปฏิบัติตามมาตรการ | ปัญหา อุปสรรค ที่ไม่สามารถปฏิบัติตามมาตรการ และแนวทางแก้ไข | เอกสารอ้างอิง |
|---|---|---|---|
| | | | <ul style="list-style-type: none"> <li>เอกสารแนบ 3 รูปที่ 5</li> </ul> <p>คุระบายน้ำ</p> |

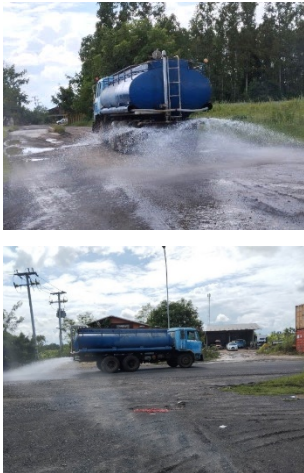
| เงื่อนไขตามมาตรการ | ผลการปฏิบัติตามมาตรการ | ปัญหา อุปสรรค ที่ไม่สามารถปฏิบัติตามมาตรการ และแนวทางแก้ไข | เอกสารอ้างอิง |
|---|---|---|---|
| 3. ให้ดำเนินการฉีดพรมน้ำเพื่อลดฝุ่นละอองในพื้นที่ทำเหมืองเส้นทางขนส่งแร่ภายในโครงการ พื้นที่โรงโม่หิน บริเวณกองเก็บเปลือกดินชั่วคราว และเส้นทางขนส่งแร่จากโรงโม่หินขึ้นสู่ทางหลวงชนบท บร. 3001 ที่จะขนส่งผ่านบ้านราษฎรหมู่ที่ 10 บ้านโคกสำราญ หลังที่ใกล้ที่สุดด้านทิศตะวันตกเฉียงเหนือ โดยกำหนดความถี่ในการฉีดพรมประมาณวันละ 3-4 ครั้ง เพื่อให้มีความเปียกชื้นตลอดเวลา หรือตามความเหมาะสมของสภาพภูมิอากาศ | <ul style="list-style-type: none"> <li>การดำเนินการของโครงการได้มีมาตรการลดผลกระทบด้านการฟุ้งกระจายของฝุ่นละอองจากการขนส่งแร่ภายในพื้นที่โครงการ โดยได้ฉีดพรมน้ำบนเส้นทางขนส่งแร่ระหว่างหน้าเหมืองถึงโรงโม่หินเส้นทางภายในบริเวณพื้นที่โรงโม่หิน และเส้นทางจากโรงโม่หินขึ้นสู่ทางหลวงชนบท บร. 3001 วันละ 4 ครั้ง หรือขึ้นอยู่กับสภาพอากาศในแต่ละวัน</li> </ul> | - | <ul style="list-style-type: none"> <li>เอกสารแนบ 3 รูปที่ 7</li> </ul> <p>การฉีดพรมน้ำบนเส้นทางขนส่งแร่</p> |

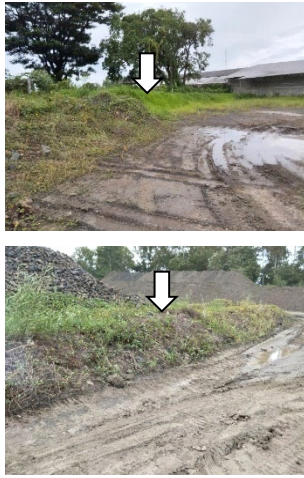
| เงื่อนไขตามมาตรการ | ผลการปฏิบัติตามมาตรการ | ปัญหา อุปสรรค ที่ไม่สามารถปฏิบัติตามมาตรการ และแนวทางแก้ไข | เอกสารอ้างอิง |
|---|---|---|---|
| 5. ให้จัดสร้างคันทำนบดินโดยรอบขอบเขตโครงการโดยเฉพาะบริเวณขอบเขตพื้นที่แนวเวนการทำเหมือง ระยะ 30 ม. โดยขนาดคันทำนบดินด้านบนกว้าง 2 ม. สูง 1.5 ม. ฐานกว้าง 6 ม. พร้อมทั้งให้ตรวจสอบความมั่นคงแข็งแรงของแนวคันทำนบดินทันที โดยให้แล้วเสร็จก่อนเริ่มการทำเหมือง | <ul style="list-style-type: none"> <li>ผู้ถือประทานบัตรได้จัดสร้างคันทำนบดินเสริมบริเวณพื้นที่เวนการทำเหมืองด้านคลองโพธิ์สาธารณะ และด้านพื้นที่เวนการทำเหมืองติดทางหลวงชนบท บร. 3001 โดยกำหนดลักษณะคันทำนบดินให้เป็นไปตามมาตรการที่กำหนดไว้ พร้อมทั้งปลูกต้นไม้เสริมบริเวณแนวคันทำนบดิน และพื้นที่แนวเวนไม่ทำเหมือง เมื่อมีต้นไม้ที่ตายลงหรือการพังทลายลงของคันทำนบดิน ผู้ถือประทานบัตรจะทำการปรับปรุงซ่อมแซมในทันที</li> </ul> | - | <ul style="list-style-type: none"> <li>เอกสารแนบ 3 รูปที่ 4</li> </ul> <p>คันทำนบดิน</p> |

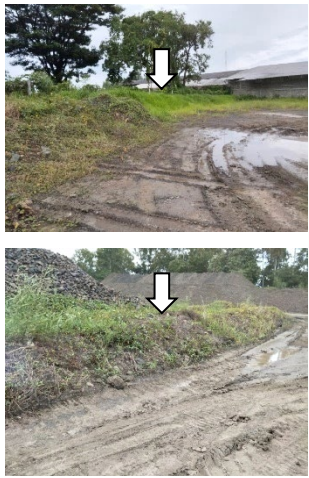
| เงื่อนไขตามมาตรการ | ผลการปฏิบัติตามมาตรการ | ปัญหา อุปสรรค ที่ไม่สามารถปฏิบัติตามมาตรการ และแนวทางแก้ไข | เอกสารอ้างอิง |
|---|---|---|---|
| 2. ให้จัดสร้างคันทำนบกั้นดินและปลูกต้นไม้บริเวณแนวเส้นทางทำเหมืองระยะ 30 ม. จากทางหลวงชนบท บร. 3001 โดยกำหนดลักษณะของคันทำนบกั้นดินให้เป็นรูปสี่เหลี่ยมคางหมู ขนาดฐานด้านล่างประมาณ 6 ม. ด้านบนกว้างประมาณ 2 ม. สูง ประมาณ 1.5 ม. พร้อมทั้งปลูกไม้โตเร็วบนคันทำนบกั้น จำนวน 3 แถว คือ บริเวณด้านบนคันทำนบกั้น จำนวน 1 แถว และบริเวณด้านล่างคันทำนบกั้นทั้ง 2 ด้าน โดยพิจารณาเลือกพันธุ์ไม้ท้องถิ่นที่เป็นไม้โตเร็วและทรงไม้สูง เช่น สนประดิพัทธ์ หรือสนทะเล เป็นต้น และปลูกพืชคลุมดินเพื่อป้องกันการชะล้างพังทลาย | <ul style="list-style-type: none"> <li>ผู้ถือประทานบัตรได้จัดสร้างคันทำนบกั้นเสริมบริเวณพื้นที่ แนวเส้นทางทำเหมืองด้านคลองโพธิ์สาธารณะ และด้านพื้นที่แนวเส้นทางทำเหมืองติดทางหลวงชนบท บร. 3001 โดยกำหนดลักษณะคันทำนบกั้นให้เป็นไปตามมาตรการที่กำหนดไว้ คือ มีลักษณะสี่เหลี่ยมคางหมู ฐานล่างกว้าง 6 ม. ด้านบนกว้าง 2 ม. ระดับความสูง 1.5 ม. พร้อมทั้งปลูกต้นไม้เสริมบริเวณแนวคันทำนบกั้นและพื้นที่แนวเส้นทางไม่ทำเหมืองเดิมของแปลงเก่าของทางโครงการเอง และดูแลแนวต้นไม้เดิมให้มีสภาพที่ดีอยู่เสมอ เมื่อมีต้นไม้ที่ตายลงผู้ถือประทานบัตร จะทำการปลูกทดแทนในทันที</li> </ul> | | <ul style="list-style-type: none"> <li>เอกสารแนบ 3 รูปที่ 4</li> </ul> <p>คันทำนบกั้น</p> |

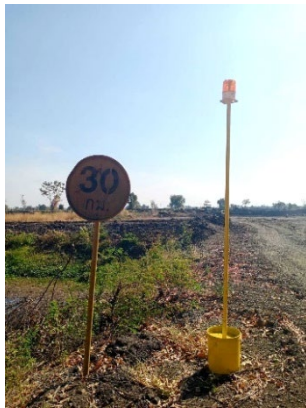
| เงื่อนไขตามมาตรการ | ผลการปฏิบัติตามมาตรการ | ปัญหา อุปสรรค ที่ไม่สามารถปฏิบัติตามมาตรการ และแนวทางแก้ไข | เอกสารอ้างอิง |
|---|---|---|---|
| <p>2. ให้จำกัดน้ำหนักรถบรรทุกและความเร็วรถบรรทุก แร่ ความเร็วของรถยนต์ และเครื่องจักรกลทุกชนิด ที่สัญจรภายในโครงการและโรงโม่ เส้นทางขนส่งแร่ ภายนอกโครงการก่อนออกสู่ทางหลวงชนบท บร. 3001 ให้ใช้ความเร็วไม่เกิน 30 กม./ชม. พร้อมทั้งติดตั้งป้ายควบคุมความเร็วไว้ริมเส้นทาง และเส้นทางภายนอกโครงการให้ใช้ความเร็วตามที่ทางราชการกำหนด พร้อมทั้งจัดหาผ้าใบปิดคลุมแร่ ให้มิดชิดตลอดเวลาที่มีการขนส่งลำเลียงแร่</p> | <ul style="list-style-type: none"> <li>● ผู้ถือประทานบัตรได้ออกกฎระเบียบในการขนส่งแร่ ของโครงการ เพื่อป้องกันผลกระทบในด้านต่างๆ ที่อาจให้เกิดผลกระทบจากกิจกรรมการขนส่งแร่ ดังนี้ <ul style="list-style-type: none"> <li>- จำกัดน้ำหนักรถบรรทุกแร่ก่อนออกภายนอก พื้นที่โครงการ</li> <li>- ควบคุมความเร็วไม่เกิน 30 กิโลเมตรต่อชั่วโมง ในช่วงที่ผ่านชุมชน</li> <li>- ปิดคลุมกระบะบรรทุกให้มิดชิดก่อนออกนอก พื้นที่โครงการ</li> <li>- อบรมพนักงานขับรถบรรทุกแร่ของโครงการ ให้ปฏิบัติตามกฎจราจรอย่างเคร่งครัด</li> <li>- จัดทำป้ายเตือนระวังรถบรรทุกเข้า-ออก บริเวณ ก่อนทางเข้าพื้นที่โครงการที่สามารถมองเห็นได้ อย่างชัดเจน</li> </ul> </li> </ul> | <p>-</p> | <ul style="list-style-type: none"> <li>● เอกสารแนบ 3 รูปที่ 15</li> </ul> <p>จุดชั่งน้ำหนักรถบรรทุก</p> <p>ควบคุมความเร็วไม่เกิน 30 กิโลเมตร ต่อชั่วโมง</p> |

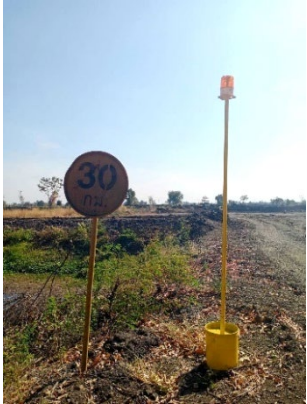
| เงื่อนไขตามมาตรการ | ผลการปฏิบัติตามมาตรการ | ปัญหา อุปสรรค ที่ไม่สามารถปฏิบัติตามมาตรการ และแนวทางแก้ไข | เอกสารอ้างอิง |
|---|---|---|---|
| | | | <div><p>ควบคุมความเร็วไม่เกิน 30 กิโลเมตรต่อชั่วโมง</p></div> <div><p>ปิดคลุมกระบะบรรทุกก่อนออกนอกพื้นที่โครงการ</p></div> |

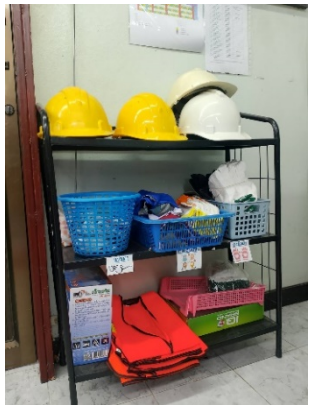
| เงื่อนไขตามมาตรการ | ผลการปฏิบัติตามมาตรการ | ปัญหา อุปสรรค ที่ไม่สามารถปฏิบัติตามมาตรการ และแนวทางแก้ไข | เอกสารอ้างอิง |
|---|---|---|---|
| 4. ให้จัดหาอุปกรณ์ป้องกันอันตรายส่วนบุคคลให้กับประชาชนที่เข้ามาศึกษา และเยี่ยมชมลักษณะรูปร่างของหินบะซอลต์ในพื้นที่โครงการ เช่น หน้ากากป้องกันฝุ่นละอองได้ หมวกนิรภัย และรองเท้านิรภัย ที่เหมาะสมและได้รับมาตรฐานผลิตภัณฑ์อุตสาหกรรมระบบการจัดการอาชีวอนามัยและความปลอดภัย เช่น มอก. 18001 หรือ BS OHSAS 18001 หรือเทียบเท่า | <ul style="list-style-type: none"> <li>ผู้ถือประทานบัตรได้จัดสรรงบประมาณในการจัดเตรียมอุปกรณ์ป้องกันอันตรายส่วนบุคคลให้กับประชาชนที่เข้ามาศึกษา และเยี่ยมชมลักษณะรูปร่างของหินบะซอลต์ในพื้นที่โครงการ</li> </ul> | - | <ul style="list-style-type: none"> <li>เอกสารแนบ 3 รูปที่ 18</li> </ul> <p>อุปกรณ์ป้องกันอันตรายส่วนบุคคลสำหรับบุคคลภายนอกที่เข้ามาเยี่ยมชมโครงการ</p> |

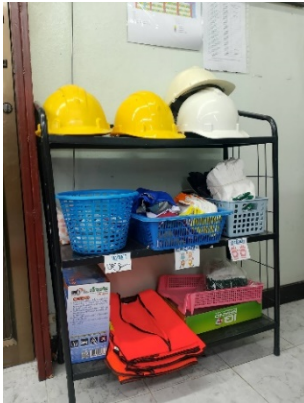
| เงื่อนไขตามมาตรการ | ผลการปฏิบัติตามมาตรการ | ปัญหา อุปสรรค ที่ไม่สามารถปฏิบัติตามมาตรการ และแนวทางแก้ไข | เอกสารอ้างอิง |
|---|---|---|---|
| 8. ให้จัดสภาพสิ่งแวดล้อมของสำนักงานให้ถูก<br>สุขลักษณะ เช่น จัดวางภาชนะรองรับขยะให้เป็น<br>ระเบียบเรียบร้อย จัดให้มีอุปกรณ์ป้องกันอันตราย<br>ที่เหมาะสมกับสภาพงาน และมีจำนวนเพียงพอกับ<br>พนักงาน รวมทั้งมีสำรองไว้ที่สำนักงานด้วย และ<br>จัดหาน้ำดื่มที่สะอาดในปริมาณที่เพียงพอ เพื่อการ<br>อุปโภคและบริโภคของพนักงาน | <ul style="list-style-type: none"> <li>ทางโครงการได้จัดหาน้ำดื่ม น้ำใช้ ที่พักอาศัย และ<br/>ส่วนที่ถูกสุขลักษณะแก่คนงาน และอุปกรณ์ป้องกัน<br/>อันตรายส่วนบุคคลอย่างเพียงพอ พร้อมทั้งติดตั้ง<br/>อุปกรณ์ป้องกันอุบัติเหตุเบื้องต้น เพื่ออำนวยความสะดวก<br/>ให้แก่พนักงานของโครงการ</li> </ul> | - | <ul style="list-style-type: none"> <li>เอกสารแนบ 3 รูปที่ 18</li> </ul> <p>อุปกรณ์ป้องกันอันตรายส่วนบุคคล<br/>สำหรับบุคคลภายนอกที่เข้ามาเยี่ยม<br/>ชมโครงการ</p> <p>การติดตั้งถังดับเพลิงเพื่อระงับ<br/>อุบัติเหตุอัคคีภัยตามจุดต่าง ๆ</p> |

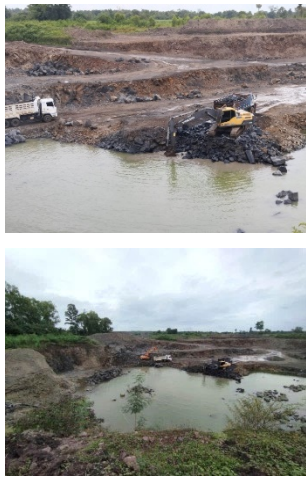
| เงื่อนไขตามมาตรการ | ผลการปฏิบัติตามมาตรการ | ปัญหา อุปสรรค ที่ไม่สามารถปฏิบัติตามมาตรการ และแนวทางแก้ไข | เอกสารอ้างอิง |
|---|---|---|---|
| 1. ให้ดำเนินการเปิดทำเหมืองตามแผนผังที่ระบุไว้ในแผนผังการทำเหมือง เพื่อลดการเปลี่ยนแปลงสภาพภูมิประเทศอย่างรวดเร็วที่อาจส่งผลกระทบต่อทัศนียภาพบริเวณโครงการ | <ul style="list-style-type: none"> <li>วิศวกรผู้ควบคุมของโครงการได้ออกแบบและวางแผนการทำเหมืองตามแผนผังโครงการกำหนดพร้อมทั้งตรวจสอบสภาพหน้าเหมืองให้อยู่ในสภาพที่ปลอดภัยจากการพังทลาย</li> </ul> | - | <ul style="list-style-type: none"> <li>เอกสารแนบ 3 รูปที่ 22</li> </ul> <p>พื้นที่หน้าเหมืองปัจจุบัน</p> |
