โครงการเหมืองแร่หินอุตสาหกรรมชนิดหินแกรนิต เพื่ออุตสาหกรรมก่อสร้าง  
และหินอุตสาหกรรมชนิดหินอื่นๆ เพื่ออุตสาหกรรมก่อสร้าง

ประทานบัตรที่ 27667/16228

บริษัท เขابันไดนางศิลา จำกัด

# มาตรการป้องกันและแก้ไขผลกระทบสิ่งแวดล้อม และมาตรการติดตามตรวจสอบคุณภาพสิ่งแวดล้อม

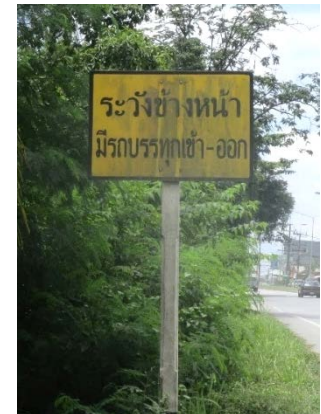
| เงื่อนไขตามมาตรการ | ผลการปฏิบัติตามมาตรการ | ปัญหา อุปสรรค ที่ไม่สามารถปฏิบัติตามมาตรการ และแนวทางแก้ไข | เอกสารอ้างอิง |
|---|---|---|---|
| | | | <ul style="list-style-type: none"> <li>เอกสารแนบ 3 รูปที่ 13</li> </ul> <p>ป้ายเตือนด้านการจราจร</p> |

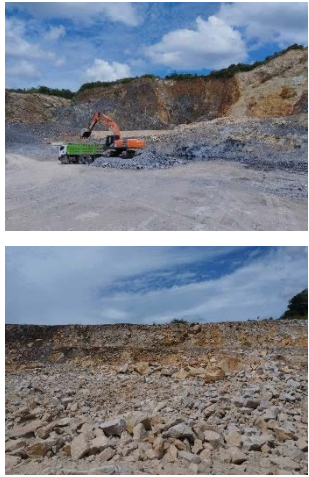
| เงื่อนไขตามมาตรการ | ผลการปฏิบัติตามมาตรการ | ปัญหา อุปสรรค ที่ไม่สามารถปฏิบัติตามมาตรการ และแนวทางแก้ไข | เอกสารอ้างอิง |
|---|---|---|---|
| 2. ให้เปิดหน้าเหมืองตามแผนผังโครงการกำหนดในลักษณะชั้นบันได ชั้นบันไดสูงไม่เกิน 10 เมตร และมีความกว้างของแต่ละชั้นไม่น้อยกว่า 10 เมตร ความลาดชันรวมของหน้าเหมืองไม่เกิน 45 องศา รวมทั้งต้องตรวจสอบเสถียรภาพของหน้าเหมืองชั้นบันไดให้อยู่ในสภาพที่ปลอดภัย | <ul style="list-style-type: none"> <li>วิศวกรผู้ควบคุมของโครงการได้วางแผนในการเปิดหน้าเหมืองให้เป็นไปตามแผนผังโครงการทำเหมือง โดยเปิดหน้าเหมืองในลักษณะชั้นบันไดตามที่มาตรการกำหนด พร้อมทั้งควบคุมความลาดชันรวมของหน้าเหมืองไม่เกิน 45 องศา เพื่อป้องกันการพังทลายของหน้าเหมือง</li> </ul> | - | <ul style="list-style-type: none"> <li>เอกสารแนบ 3 รูปที่ 21</li> </ul> <p>หน้าเหมืองปัจจุบันของโครงการ</p> |

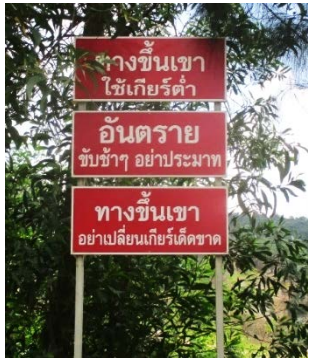
| เงื่อนไขตามมาตรการ | ผลการปฏิบัติตามมาตรการ | ปัญหา อุปสรรค ที่ไม่สามารถปฏิบัติตามมาตรการ และแนวทางแก้ไข | เอกสารอ้างอิง |
|---|---|---|---|
| 2. ให้ติดป้ายเตือนเขตการใช้วัตถุระเบิด พร้อมทั้งระบุเวลาในการระเบิดไว้บริเวณริมเส้นทางทิศตะวันตกเฉียงเหนือของโครงการ และจัดให้มีเจ้าหน้าที่ปิดกั้นเส้นทาง | <ul style="list-style-type: none"> <li>ผู้ถือประทานบัตรได้ติดป้ายเตือนเขตการใช้วัตถุระเบิด พร้อมทั้งระบุเวลาในการระเบิดไว้บริเวณริมเส้นทางทิศตะวันตกเฉียงเหนือของโครงการ และจัดให้มีการปิดกั้นเส้นทางเข้า-ออก ขณะทำการระเบิดอยู่เสมอ</li> </ul> | - | <ul style="list-style-type: none"> <li>เอกสารแนบ 3 รูปที่ 23</li> </ul> <p>ป้ายเตือนอันตรายต่างๆ</p> |

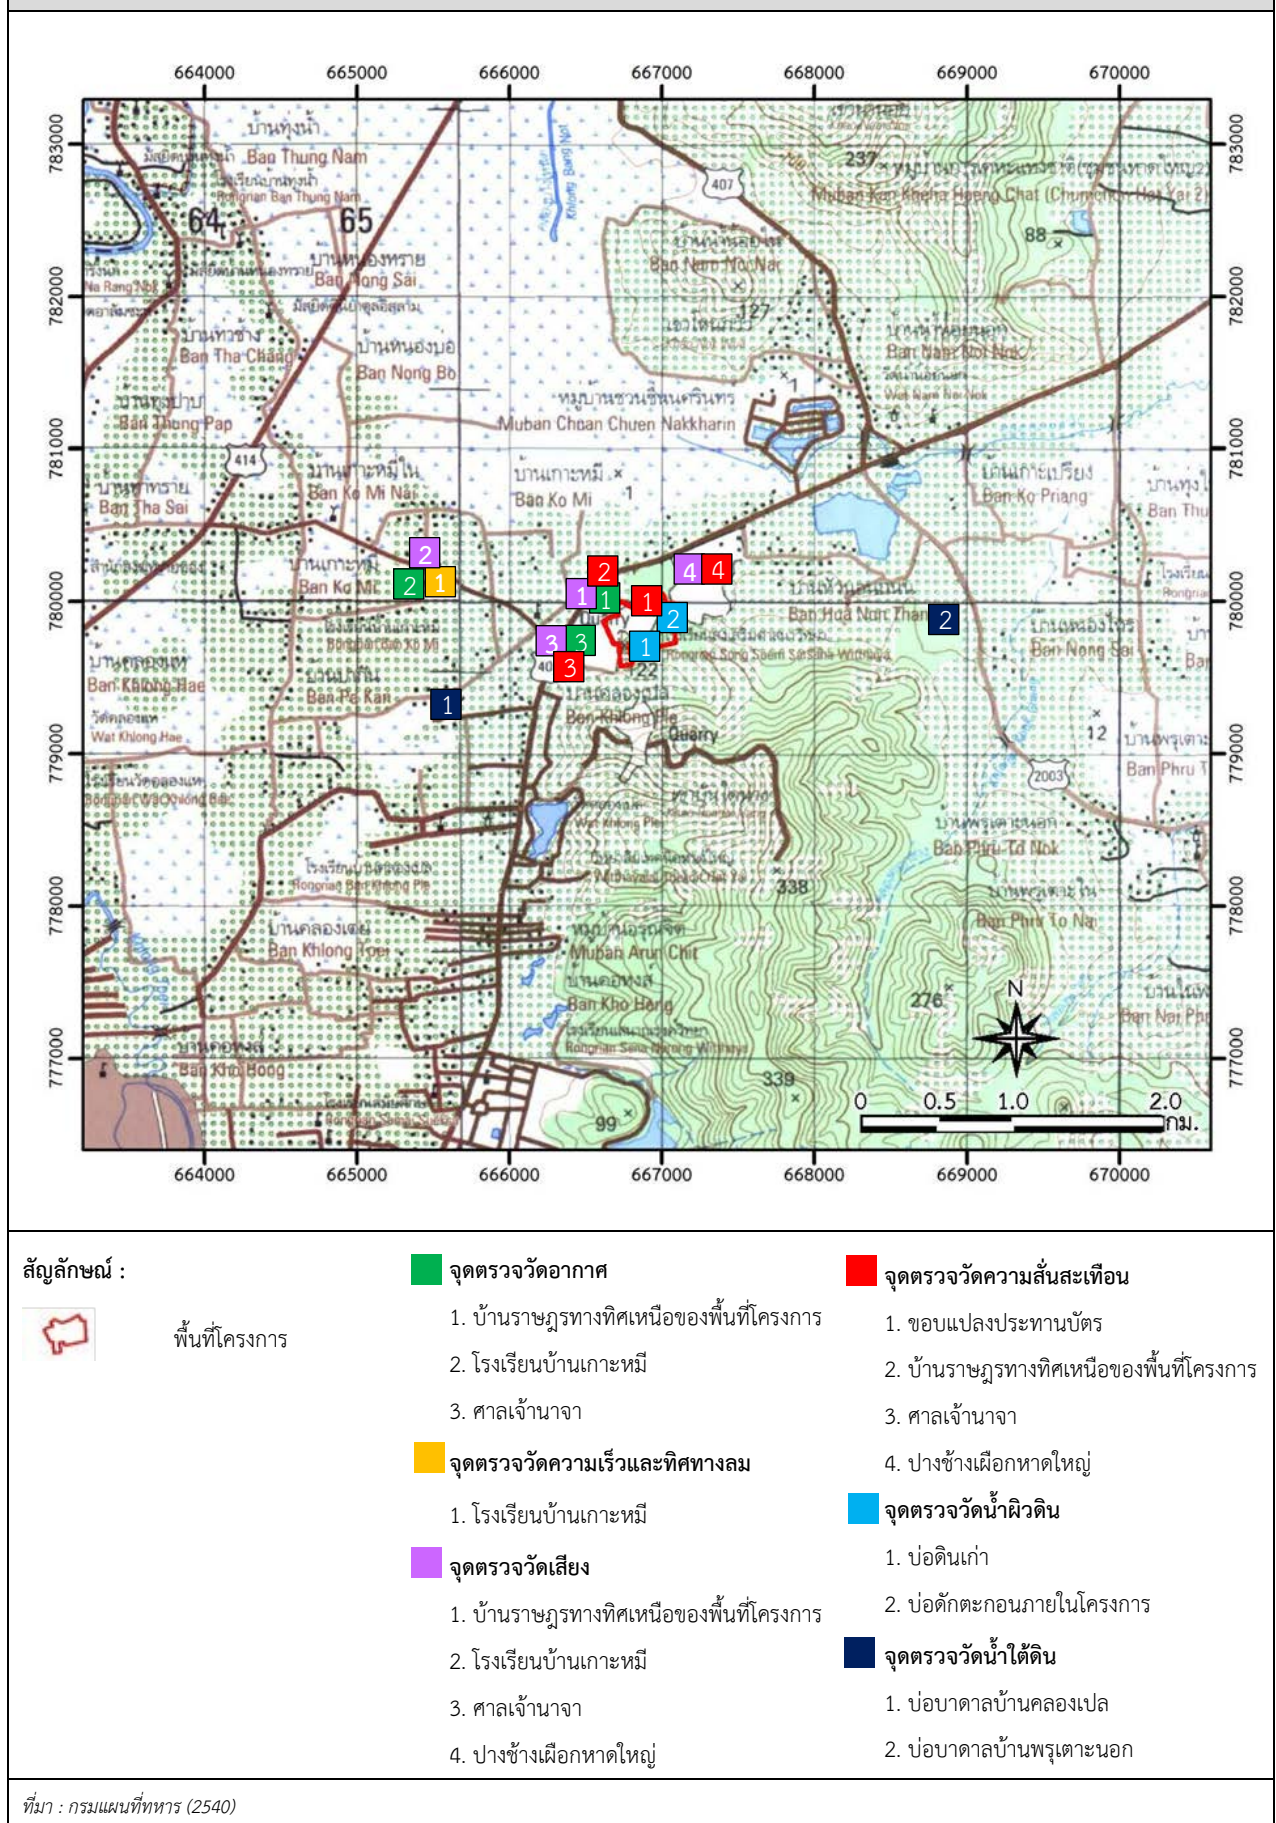
รูปที่ 2-1 แสดงตำแหน่งตรวจวัดคุณภาพสิ่งแวดล้อม

จากการสำรวจพื้นที่โครงการเหมืองแร่หินอุตสาหกรรมชนิดหินแกรนิต เพื่ออุตสาหกรรมก่อสร้าง และหินอุตสาหกรรมชนิดหินอื่นๆ เพื่ออุตสาหกรรมก่อสร้าง ประทานบัตรที่ 27667/16228 ของ บริษัท เขابันไดนางศิลา จำกัด เพื่อตรวจวัดคุณภาพอากาศในรูปปริมาณฝุ่นละอองแขวนลอยรวม (TSP) ปริมาณฝุ่นละอองขนาดเล็กกว่า 10 ไมครอน (PM-10) และปริมาณซิลิกา (Silica) จำนวน 3 สถานี ได้แก่ บ้านราษฎรทางทิศเหนือของพื้นที่โครงการ โรงเรียนบ้านเกาะหมี่ และศาลเจ้านาจา ระหว่างวันที่ 22-25 พฤศจิกายน 2568 พบว่า ไม่สามารถเก็บตัวอย่างได้ เนื่องจากน้ำท่วม หนังสือรับรองผลการตรวจวัดทางห้องปฏิบัติการดังเอกสารแนบ 11 และเอกสารอนุญาตขึ้นทะเบียนห้องปฏิบัติการวิเคราะห์ดังเอกสารแนบ 12
