โครงการเหมืองแร่โดโลไมต์

ประทานบัตรที่ 27664/15949 บริษัท เขาแดงคอนสตรัคชั่น จำกัด  
(บริษัท เพชรภูผาเพิ่มทรัพย์ จำกัด รับช่วงการทำเหมือง)  
ตำบลปางเบชะ อำเภอสะเดา จังหวัดสงขลา

บริษัท ไมน์ เอ็นจิเนียริง คอนซัลแตนท์ จำกัด

### มาตรการป้องกันและแก้ไขผลกระทบสิ่งแวดล้อม และมาตรการติดตามตรวจสอบคุณภาพสิ่งแวดล้อม

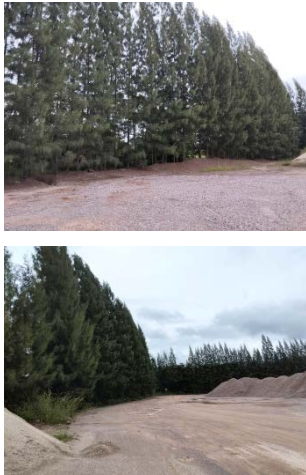
| เงื่อนไขตามมาตรการ | ผลการปฏิบัติตามมาตรการ | ปัญหา อุปสรรค ที่ไม่สามารถปฏิบัติ<br>ตามมาตรการ และแนวทางแก้ไข | เอกสารอ้างอิง |
|---|---|---|---|
| 2. ให้ทำการปลูกไม้ยืนต้นโตเร็ว และพืชคลุมดิน<br>บริเวณคันทำนบดินโดยรอบพื้นที่ทำเหมือง และ<br>บริเวณที่เอื้ออำนวยต่อการปลูก | <ul style="list-style-type: none"> <li>ผู้ถือประทานบัตรได้ดำเนินการปลูกไม้ยืนต้นโตเร็ว<br/>บริเวณคันทำนบดินโดยรอบพื้นที่ทำเหมือง และ<br/>บริเวณที่เอื้ออำนวยต่อการปลูก</li> </ul> | - | <ul style="list-style-type: none"> <li>เอกสารแนบ 8 รูปที่ 1</li> </ul> <p>แนวต้นไม้บริเวณพื้นที่โครงการ</p> |

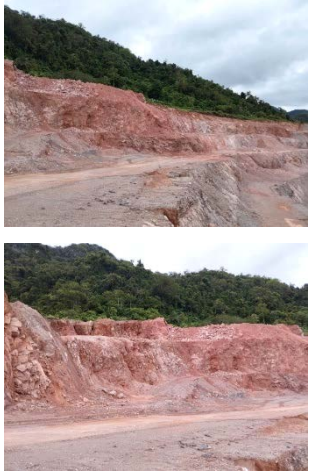
| เงื่อนไขตามมาตรการ | ผลการปฏิบัติตามมาตรการ | ปัญหา อุปสรรค ที่ไม่สามารถปฏิบัติตามมาตรการ และแนวทางแก้ไข | เอกสารอ้างอิง |
|---|---|---|---|
| 3. ให้เปิดทำเหมืองแบบ Cut and Fill โดยเริ่มเปิดหน้าเหมืองบริเวณอักษร “ห1” ในช่วงปีที่ 1 และอักษร “ห2” ในช่วงปีที่ 2 แล้วเดินหน้าเหมืองไปตามแผนผังที่กำหนดไว้ในแต่ละช่วงอย่างเคร่งครัด และออกแบบหน้าเหมืองในลักษณะขั้นบันได โดยให้ความลาดชันรวมสุดท้ายของหน้าเหมืองไม่เกิน 45 องศา | <ul style="list-style-type: none"> <li>วิศวกรผู้ควบคุมของโครงการได้วางแผนในการเปิดหน้าเหมืองเป็นไปตามแผนผังโครงการกำหนด โดยเปิดหน้าเหมืองในลักษณะขั้นบันได พร้อมทั้งควบคุมความลาดชันรวมสุดท้ายของหน้าเหมืองไม่เกิน 45 องศา เพื่อป้องกันการพังทลายของหน้าเหมือง</li> </ul> | - | <ul style="list-style-type: none"> <li>เอกสารแนบ 8 รูปที่ 2</li> </ul> <p>ลักษณะหน้าเหมืองปัจจุบัน<br/>ของโครงการ</p> |

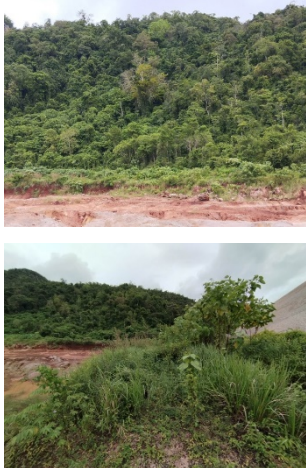
| เงื่อนไขตามมาตรการ | ผลการปฏิบัติตามมาตรการ | ปัญหา อุปสรรค ที่ไม่สามารถปฏิบัติตามมาตรการ และแนวทางแก้ไข | เอกสารอ้างอิง |
|---|---|---|---|
| | | | <ul style="list-style-type: none"> <li>เอกสารแนบ 8 รูปที่ 12</li> </ul> <p>บริเวณเขตพื้นที่เวนไม่ทำเหมือง</p> |

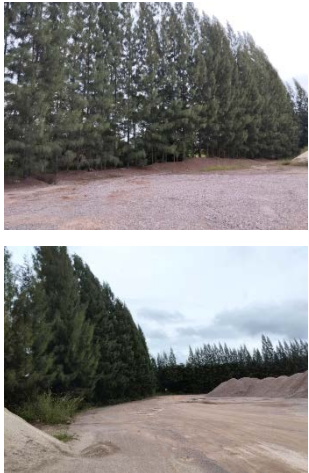
| เงื่อนไขตามมาตรการ | ผลการปฏิบัติตามมาตรการ | ปัญหา อุปสรรค ที่ไม่สามารถปฏิบัติตามมาตรการ และแนวทางแก้ไข | เอกสารอ้างอิง |
|---|---|---|---|
| 1. ให้ปลูกและบำรุงรักษาต้นไม้โตเร็วบริเวณโดยรอบพื้นที่ทำเหมืองและบนคันทำนบดินให้เจริญงอกงามอยู่เสมอ | <ul style="list-style-type: none"> <li>ผู้ถือประทานบัตรได้ปลูกต้นไม้โตเร็วบริเวณโดยรอบพื้นที่ทำเหมืองและบนคันทำนบดิน</li> </ul> | - | <ul style="list-style-type: none"> <li>เอกสารแนบ 8 รูปที่ 1</li> </ul> <p>แนวต้นไม้บริเวณพื้นที่โครงการ</p> |

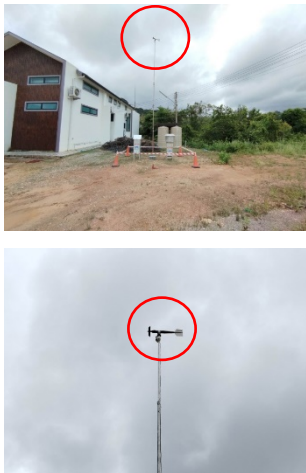
| เงื่อนไขตามมาตรการ | ผลการปฏิบัติตามมาตรการ | ปัญหา อุปสรรค ที่ไม่สามารถปฏิบัติตามมาตรการ และแนวทางแก้ไข | เอกสารอ้างอิง |
|---|---|---|---|
| 2. ให้ตรวจวัดทิศทางและความเร็วลมในขณะตรวจวัด | <ul style="list-style-type: none"> <li>ดำเนินการตรวจวัดทิศทางและความเร็วลม จำนวน 1 สถานี ได้แก่ บริเวณสำนักงานโรงแต่งแร่ของโครงการ ระหว่างวันที่ 19-22 พฤศจิกายน 2568 พบว่า มีทิศทางลมส่วนใหญ่พัดมาจากทางด้านทิศเหนือ ด้วยความเร็วลมมีค่าระหว่าง 1.8-3.6 เมตร/วินาที ซึ่งลมดังกล่าวจัดเป็นลมลมเฉื่อย (Gentle breeze)</li> </ul> | - | <ul style="list-style-type: none"> <li>เอกสารแนบ 8 รูปที่ 20</li> </ul> <p>สำนักงานโรงแต่งแร่ของโครงการ</p> |

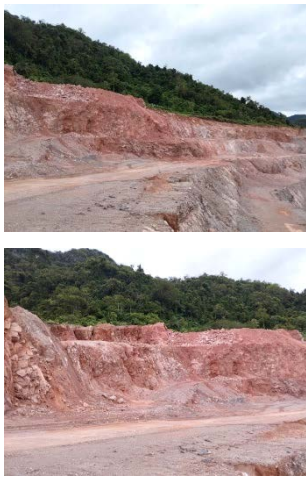
| เงื่อนไขตามมาตรการ | ผลการปฏิบัติตามมาตรการ | ปัญหา อุปสรรค ที่ไม่สามารถปฏิบัติตามมาตรการ และแนวทางแก้ไข | เอกสารอ้างอิง |
|---|---|---|---|
| 2. ให้ดำเนินการทำเหมืองตามแผนผังโครงการทำเหมืองของโครงการอย่างเคร่งครัด โดยจะต้องเปิดหน้าเหมืองเป็นลักษณะขั้นบันได กำหนดให้ ความสูงของขั้นบันไดไม่เกิน 10 เมตร และความ กว้างของขั้นบันไดไม่น้อยกว่า 6 เมตร โดยมีแนว ผังบ่อเหมืองทั้งหมด 8 แนว ได้แก่ แนวผนัง AB, BC, CD, DE, EF, FG, GH และ HA ความลาดชัน ไม่เกิน 55, 45, 47, 45, 53, 45, 50, และ 49 องศา ตามลำดับ โดยให้ปักหมุดแนวเขตของผนังหน้า เหมืองแต่ละด้านให้ชัดเจน ทั้งนี้ เมื่อทำเหมืองถึง ระดับพื้นราบที่ความสูง 95 เมตร จากระดับน้ำทะเล ปานกลาง จะต้องทำขั้นบันไดแรกให้มีความสูง ไม่เกิน 5 เมตร และความกว้างไม่น้อยกว่า 5 เมตร และในขั้นบันไดถัดไปให้มีความสูง 10 เมตร จนถึง ผนังบ่อเหมืองที่ระดับความสูง 60 เมตรจากระดับน้ำทะเลปานกลาง | <ul style="list-style-type: none"> <li>วิศวกรผู้ควบคุมของโครงการได้ดำเนินการทำเหมืองตามแผนผังโครงการทำเหมืองอย่างเคร่งครัด โดยเปิดหน้าเหมืองในลักษณะขั้นบันได สูงไม่เกิน 10 เมตร และความกว้างไม่น้อยกว่า 6 เมตร พร้อมทั้งควบคุมความลาดชันรวม เพื่อป้องกันการพังทลายของหน้าเหมือง</li> </ul> | - | <ul style="list-style-type: none"> <li>เอกสารแนบ 8 รูปที่ 2</li> </ul> <p>ลักษณะหน้าเหมืองปัจจุบัน<br/>ของโครงการ</p> |

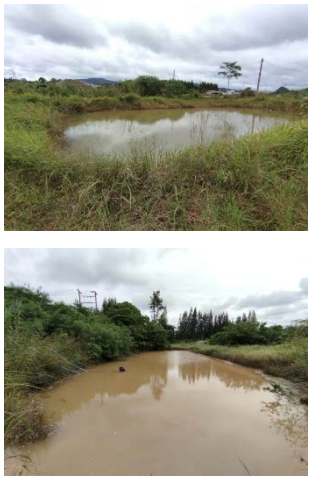
| เงื่อนไขตามมาตรการ | ผลการปฏิบัติตามมาตรการ | ปัญหา อุปสรรค ที่ไม่สามารถปฏิบัติตามมาตรการ และแนวทางแก้ไข | เอกสารอ้างอิง |
|---|---|---|---|
| | | | <ul style="list-style-type: none"> <li>เอกสารแนบ 8 รูปที่ 27</li> </ul> <p>บ่อดักตะกอน</p> |

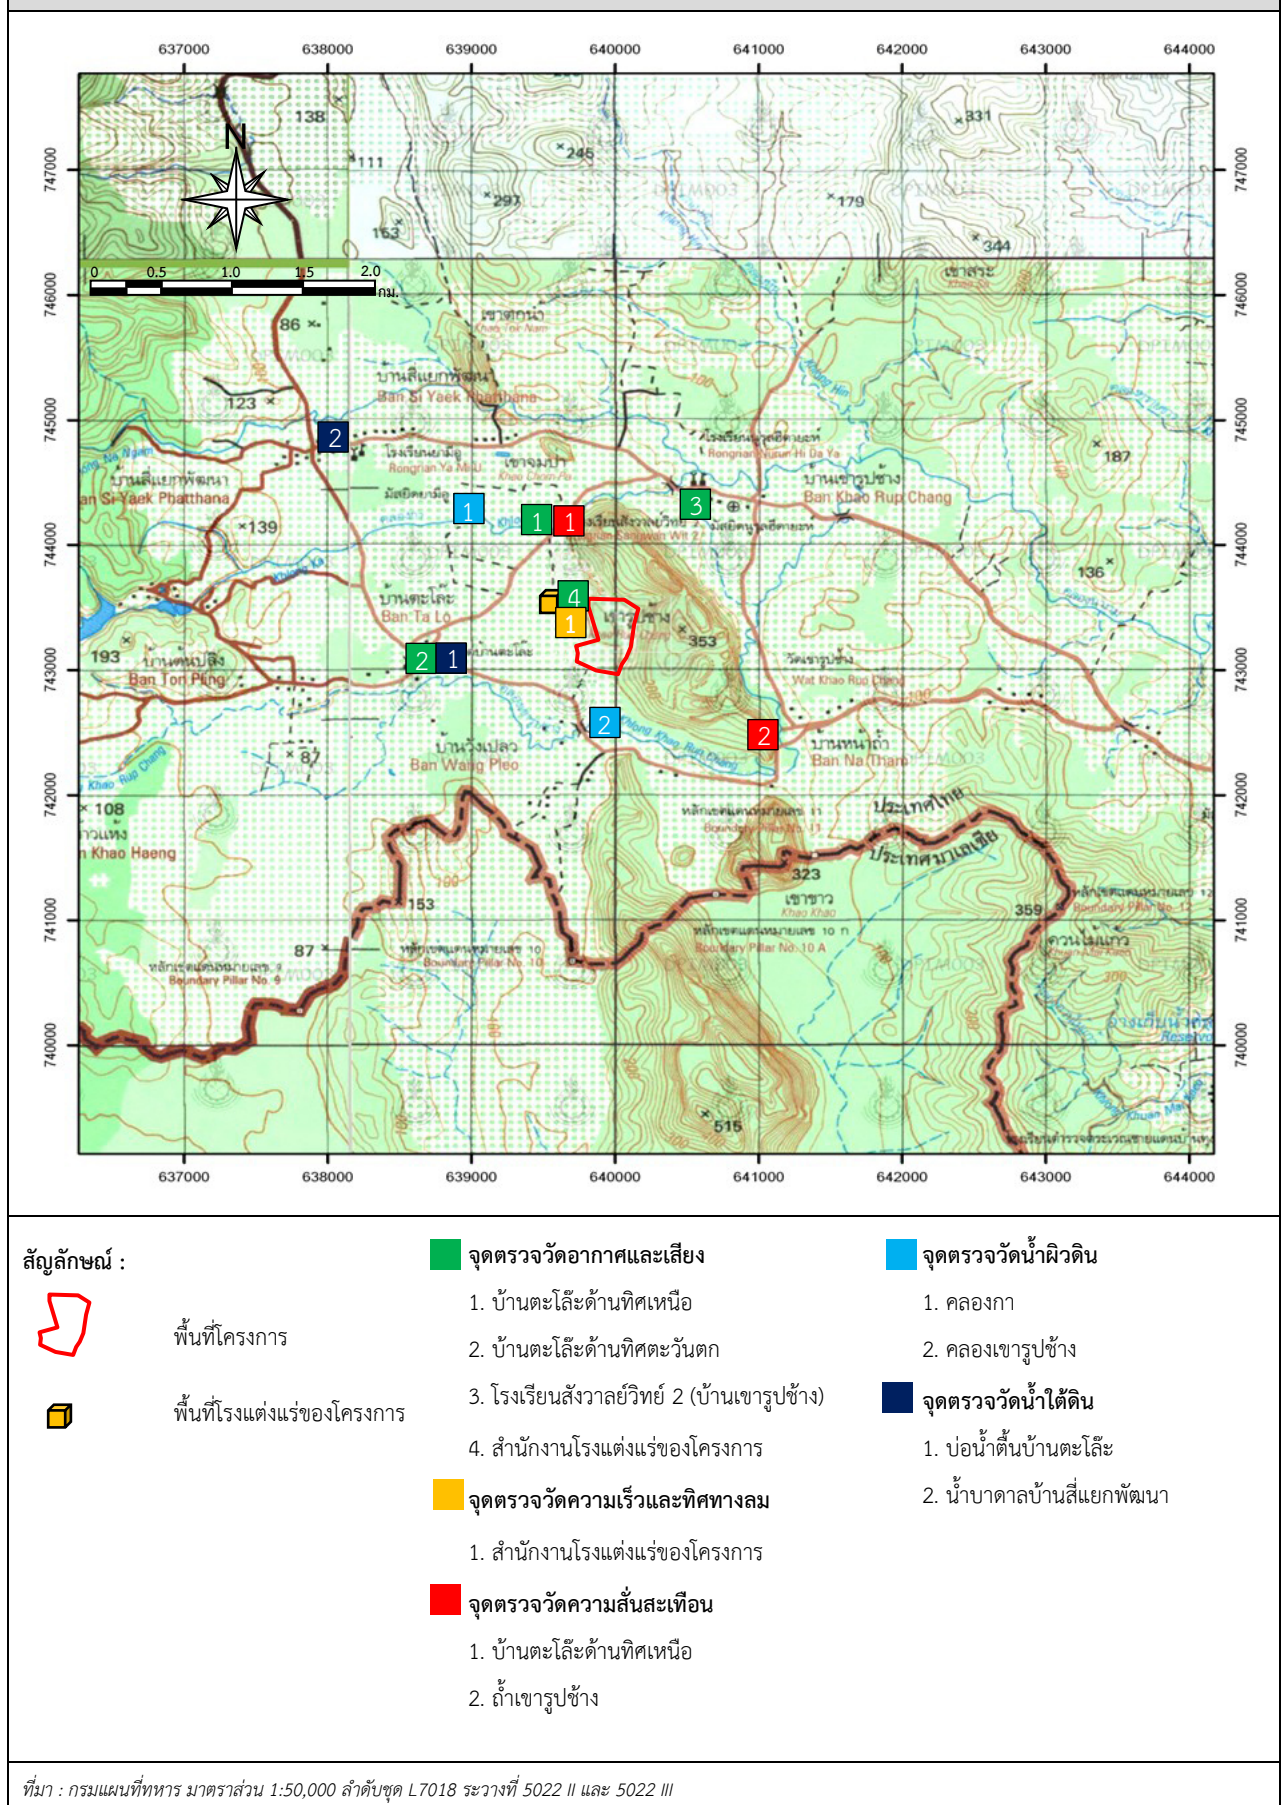
รูปที่ 2-1 แสดงตำแหน่งตรวจวัดคุณภาพสิ่งแวดล้อม

จากการตรวจวัดคุณภาพอากาศในบรรยากาศโดยทั่วไปในรูปปริมาณฝุ่นละอองแขวนลอยรวม (TSP) และปริมาณฝุ่นละอองขนาดเล็กกว่า 10 ไมครอน (PM-10) โดยดำเนินการตรวจวัด จำนวน 4 สถานี ได้แก่ บริเวณบ้านตะไละด้านทิศเหนือ บ้านตะไละด้านทิศตะวันตก โรงเรียนสังวาลย์วิทย 2 (บ้านเขารูปช้าง) และสำนักงานโรงแต่งแร่ของโครงการ ระหว่างวันที่ 19-22 พฤศจิกายน 2568 ผลการตรวจวัดดังตารางที่ 2-5 หนังสือรับรองผลการตรวจวัดทางห้องปฏิบัติการดังเอกสารแนบ 14 เอกสารสอบเทียบเครื่องมือดังเอกสารแนบ 15 และเอกสารอนุญาตขึ้นทะเบียนห้องปฏิบัติการวิเคราะห์ดังเอกสารแนบ 16

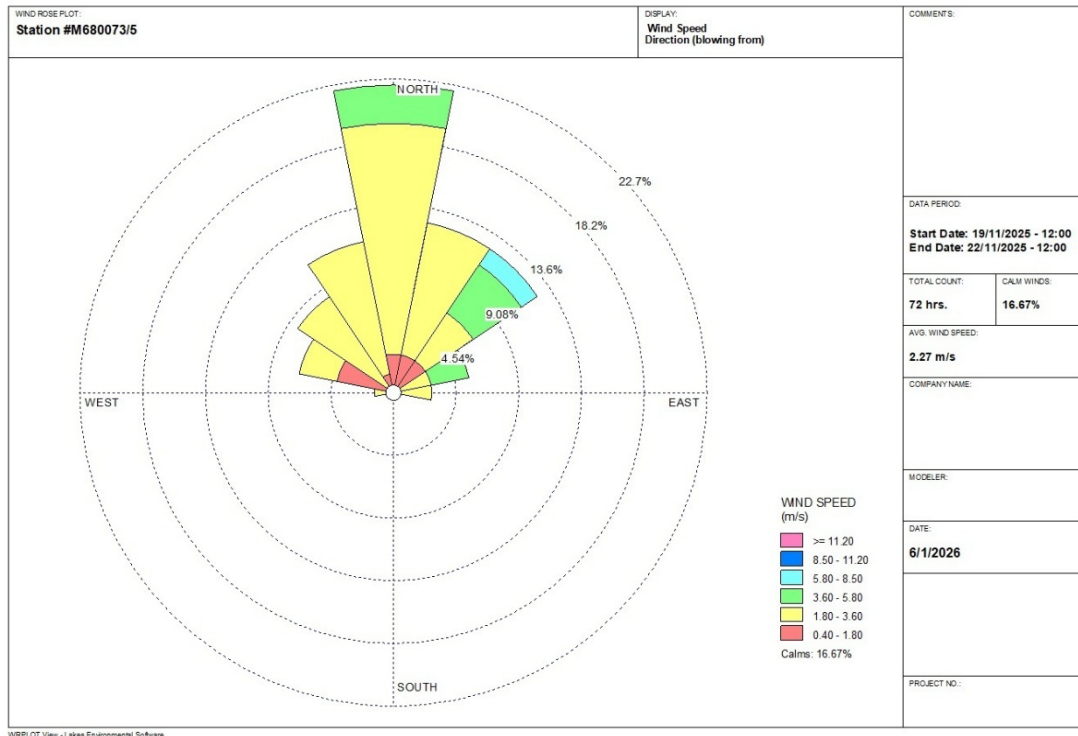
## รูปที่ 2-2 ผังแสดงความเร็วและทิศทางลม

ข้อสรุป ทิศทางลมส่วนใหญ่พัดมาจากทิศ : ทิศเหนือ  
ความเร็วลมส่วนใหญ่ มีค่าระหว่าง : 1.8-3.6 m/s

บริเวณสำนักงานโครงการ
