## มาตรการป้องกันและแก้ไข ผลกระทบสิ่งแวดล้อมและ มาตรการติดตามตรวจสอบ คุณภาพสิ่งแวดล้อม

## มาตรการป้องกันและแก้ไขผลกระทบสิ่งแวดล้อม และมาตรการติดตามตรวจสอบคุณภาพสิ่งแวดล้อม

### 2.1 มาตรการป้องกันและแก้ไขผลกระทบสิ่งแวดล้อม

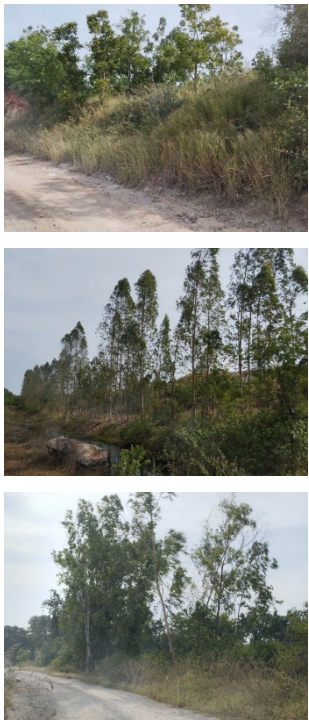
| เงื่อนไขตามมาตรการ | ผลการปฏิบัติตามมาตรการ | ปัญหา อุปสรรคที่ไม่สามารถปฏิบัติ<br>ตามมาตรการ และแนวทางแก้ไข | เอกสารอ้างอิง |
|---|---|---|---|
| 12. ให้ทำการฟื้นฟูสภาพพื้นที่ที่ใช้ทำเหมืองควบคู่ไป<br>กับการทำเหมือง ดังนี้ | <ul style="list-style-type: none"> <li>ผู้ถือประทานบัตรได้ร่วมกับวิศวกรผู้ควบคุมการ<br/>ทำเหมืองวางแผนการฟื้นฟูพื้นที่ทำเหมืองควบคู่ไป<br/>กับการทำเหมือง โดยมีรายละเอียดดังต่อไปนี้</li> </ul> | - | <ul style="list-style-type: none"> <li>เอกสารแนบ 7 รูปที่ 5</li> </ul> <p>คันทำนบดินและแนวต้นไม้ยืนต้น</p> |

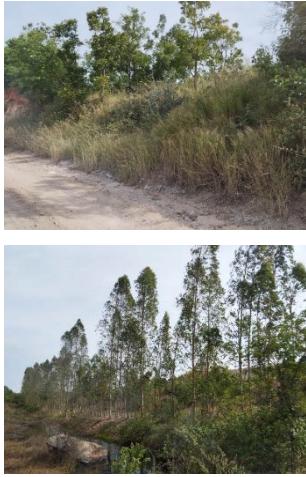
| เงื่อนไขตามมาตรการ | ผลการปฏิบัติตามมาตรการ | ปัญหา อุปสรรคที่ไม่สามารถปฏิบัติตามมาตรการ และแนวทางแก้ไข | เอกสารอ้างอิง |
|---|---|---|---|
| <p>4. ให้จัดทำคันทำนบกั้นและระบายน้ำบริเวณโดยรอบพื้นที่ประทานบัตร โดยคันทำนบกั้นต้องมีหน้าตัดเป็นรูปสี่เหลี่ยมคางหมูฐานกว้าง 2 เมตร สูง 1.5 เมตร สันคัน-ทำนบกว้าง 1.5 เมตร และระบายน้ำขนาดความกว้างท้องร่อง 1.5 เมตร ลึก 1 เมตร โดยให้มีทิศทางการไหลของน้ำไปยังบ่อดักตะกอนทางด้านทิศตะวันตกเฉียงใต้ของพื้นที่ เพื่อเบี่ยงเบนและรวบรวมน้ำให้ไหลลงสู่บ่อดักตะกอน</p> | <ul style="list-style-type: none"> <li>ผู้ถือประทานบัตรได้ดำเนินการสร้างคันทำนบกั้นและระบายน้ำล้อมรอบขอบเขตพื้นที่ทำเหมืองให้มีทิศทางการไหลของน้ำไปยังบ่อดักน้ำ (Sump) ของพื้นที่ พร้อมทั้งปลูกพืชคลุมดินและไม้ยืนต้นบนแนวคันดิน เพื่อป้องกันการชะล้างพังทลายของแนวคันดินและตรวจสอบระบายน้ำให้สามารถใช้งานได้ดียิ่งขึ้น</li> </ul> | - | <ul style="list-style-type: none"> <li>เอกสารแนบ 7 รูปที่ 5</li> </ul> |
