บทที่ 2

ผลการปฏิบัติตามมาตรการป้องกันและ
แก้ไขผลกระทบสิ่งแวดล้อม

บริษัท แปซิฟิค แลบบอราตอรี จำกัด ได้ดำเนินการติดตามตรวจสอบผลการปฏิบัติตามมาตรการป้องกัน และแก้ไขผลกระทบสิ่งแวดล้อม (ระยะดำเนินการ) โครงการ วิสซ์ดอม สเตชั่น รัชดา-ท่าพระ บริหารจัดการ โดยนิติบุคคลอาคารชุด วิสซ์ดอม สเตชั่น รัชดา-ท่าพระ ด้านต่างๆ ได้แก่

ตารางที่ 2.2-1 ผลการปฏิบัติตามมาตรการป้องกันและแก้ไขผลกระทบสิ่งแวดล้อม (ระยะดำเนินการ) ระหว่างเดือนกรกฎาคม – ธันวาคม 2568

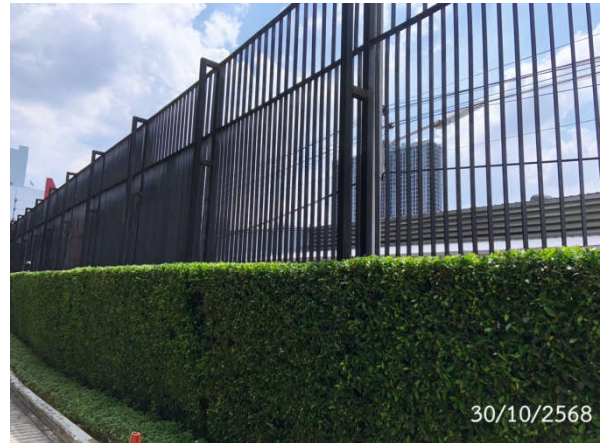
รูปที่ 2-1 รั้วรอบบริเวณโครงการ

1) จัดให้มีรั้วรอบพื้นที่โครงการเพื่อกันขอบเขตพื้นที่อย่างชัดเจน และป้องกันการพังทลายของดินสู่พื้นที่ข้างเคียง	- โครงการมีรั้วความสูงประมาณ 6 เมตร กันขอบเขตโดยรอบพื้นที่โครงการ และเพื่อป้องกันการพังทลายของดินสู่พื้นที่ข้างเคียง	-	- รูปที่ 2-1

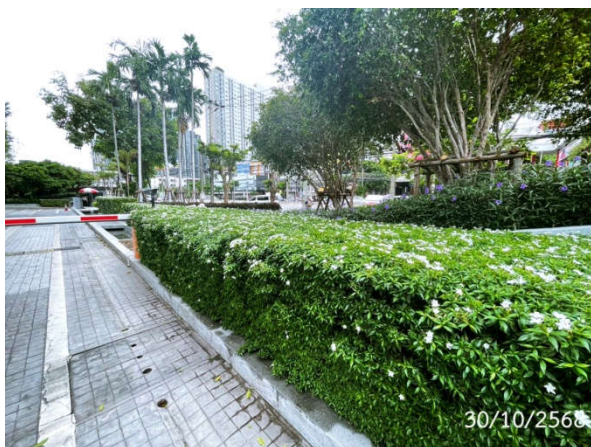
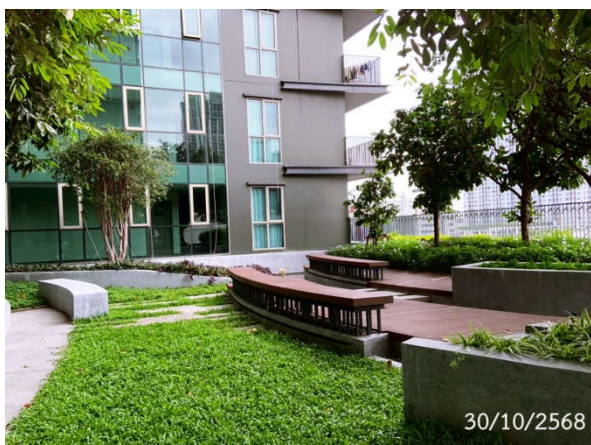
รูปที่ 2-2 พื้นที่สีเขียวภายในโครงการ

2) จัดให้มีการปลูกไม้ยืนต้น ไม้พุ่มไม้คลุมดินภายในโครงการ โดยเฉพาะบริเวณแนวเขตที่ดินเพื่อให้พืชช่วยยึดหน้าดิน	- โครงการปลูกไม้ยืนต้น และไม้พุ่มคลุมดินบริเวณภายในโครงการ เพื่อช่วยในการยึดหน้าดิน และป้องกันผลกระทบด้านการพังทลายของดิน	-	- รูปที่ 2-2

3) จัดให้มีพื้นที่สีเขียวภายในโครงการ ขนาดพื้นที่รวมทั้งสิ้น 2,360.6 ตารางเมตร	- โครงการจัดให้มีพื้นที่สีเขียว พร้อมทั้งเจ้าหน้าที่ดูแลรดน้ำ ตัดแต่งกิ่งไม้ ไม่ให้ลำออกไปยังถนนและพื้นที่ข้างเคียง	-	- รูปที่ 2-2 - รูปที่ 2-5

6) จัดให้มีพื้นที่สีเขียวภายในโครงการ ขนาดพื้นที่รวม 2,360.3 ตารางเมตร เพื่อให้ต้นไม้ดังกล่าวช่วยดูดซับมลพิษจากที่จอดรถของโครงการ โดยพันธุ์ไม้ที่โครงการเลือกปลูกสามารถดูดซับก๊าซคาร์บอนมอนอกไซด์ได้ 395.4 โมล หรือคิดเป็น 17,400 กรัม (คำนวณจาก โมลxมวลโมเลกุล CO ₂ =395.4x44) ซึ่งมากกว่าปริมาณก๊าซคาร์บอนมอนอกไซด์ ที่เกิดจากรถยนต์ 269 กรัม/ชั่วโมง ดังนั้นต้นไม้ในโครงการจึงดูดซับได้เพียงพอ	- โครงการจัดให้มีพื้นที่สีเขียวภายในโครงการ โดยปลูกต้นไม้ยืนต้นและไม่พุ่ม บริเวณพื้นที่จอดรถ ตามข้อกำหนดและหลักเกณฑ์ ซึ่งต้นไม้จะช่วยในการดูดซับมลพิษจากพื้นที่โครงการ	-	- รูปที่ 2-2

9) โครงการจะจัดให้นั่งอาคารรถชั้นที่ 2-5 เป็น Green Wall โดยจะปลูกไม้เลื้อย ได้แก่ ต้นตานหม่อน ซึ่งสามารถช่วย ดูดซับมลพิษจากชั้นจอดรถได้	- โครงการจัดให้มีพื้นที่สีเขียว โดยปลูกทั้งไม้ยืนต้น และไม้พุ่ม ภายในพื้นที่โครงการและบริเวณภายในโครงการ เพื่อลดมลพิษ ทางอากาศ	-	- รูปที่ 2-2

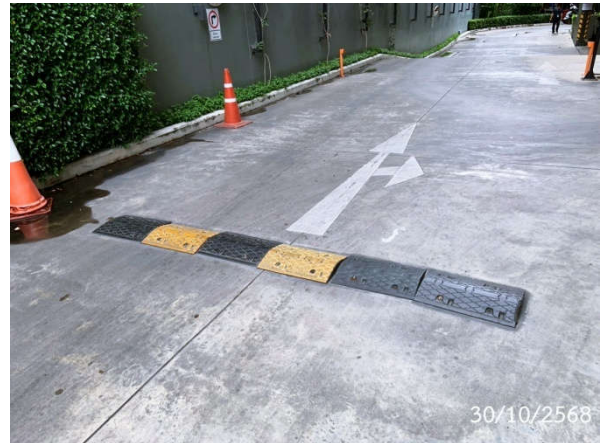
รูปที่ 2-4 สันนูนชะลอความเร็ว

1.2 คุณภาพอากาศ			
ฝุ่นละออง			
1) ควบคุมความเร็วของรถภายในโครงการ เช่น ป้ายจำกัดความเร็ว ลูกกระพริบชะลอความเร็วเพื่อไม่ให้เกิดการฟุ้งกระจายของฝุ่นบนผิวถนน	- โครงการติดป้ายจำกัดความเร็ว 20 กม./ชม. และสัญญาณชะลอความเร็วบริเวณถนนภายในพื้นที่โครงการ เพื่อช่วยชะลอความเร็วของรถ และเพิ่มความปลอดภัยของผู้ขับขี่รถจักรยานยนต์และรถยนต์ อีกทั้งช่วยลดการฟุ้งกระจายของฝุ่นละออง และมลพิษจากไอเสียรถยนต์ภายในพื้นที่โครงการ	-	- รูปที่ 2-3 - รูปที่ 2-4

8) จัดให้มีสัณฐานลดความเร็วของรถภายในพื้นที่โครงการมี ขนาดความสูง 0.04 เมตร และความกว้าง 0.90 เมตร เพื่อชะลอ ความเร็วของรถ ซึ่งมีขนาดเป็นไปตามมาตรฐานการก่อสร้างสัน ชะลอความเร็ว ของกรมโยธาธิการและผังเมืองกระทรวงมหาดไทย พ.ศ. 2556	- โครงการติดตั้งสัณฐานชะลอความเร็ว บริเวณถนนภายในพื้นที่ โครงการเพื่อช่วยชะลอความเร็วของรถและเพิ่มความปลอดภัย ของผู้ขับขี่รถจักรยานยนต์ และรถยนต์ภายในพื้นที่โครงการ	-	- รูปที่ 2-4

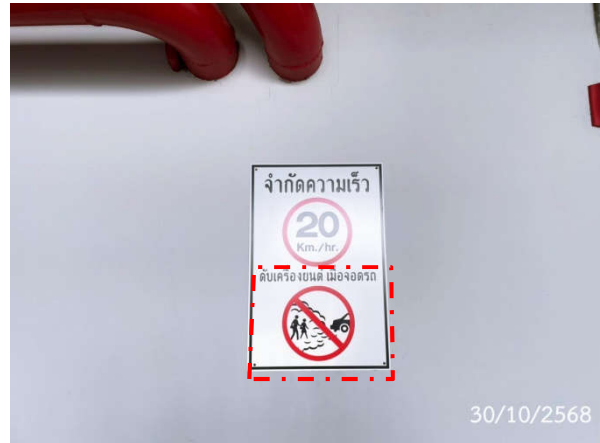
รูปที่ 2-7 ป้ายห้ามรถบรรทุก

2) ติดตั้งป้ายห้ามติดเครื่องยนต์ทิ้งไว้ในบริเวณพื้นที่จอดรถ ให้สามารถสังเกตได้อย่างชัดเจนและทั่วถึง	- โครงการติดตั้งป้ายห้ามเร่งเครื่องยนต์ บริเวณพื้นที่จอดรถในจุดที่สามารถมองเห็นได้ชัดเจน	-	- รูปที่ 2-7

2) จัดให้มีสัณฐานลดความเร็วของรถภายในพื้นที่โครงการมี ขนาดความสูง 0.04 เมตร และความกว้าง 0.90 เมตรเพื่อชะลอ ความเร็วของรถ ซึ่งมีขนาดเป็นไปตามมาตรฐานการก่อสร้างสัน ชะลอความเร็ว ของกรมโยธาธิการและผังเมือง กระทรวงมหาดไทย พ.ศ. 2556	- โครงการติดป้าย “ห้ามเร่งเครื่องยนต์” ในบริเวณที่มองเห็น ได้ชัดเจนเพื่อช่วยลดการสะสมของมลพิษบริเวณพื้นที่จอดรถ และทางวิ่งภายในโครงการ	-	- รูปที่ 2-7

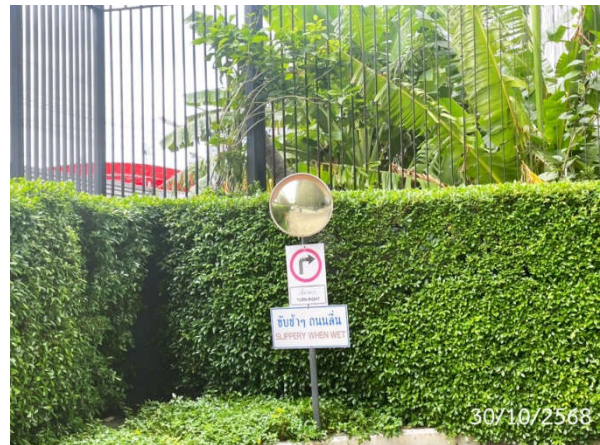
รูปที่ 2-8 ป้ายจราจรแสดงทิศทาง บริเวณทางเข้า-ออกโครงการ

4) จัดทำป้ายและสัญลักษณ์จราจรบนพื้นทางให้ชัดเจนและไม่ก่อให้เกิดความสับสนของผู้ขับขี่ ทำให้การเคลื่อนตัวของรถในโครงการและบริเวณทางเข้า-ออกโครงการสามารถทำได้ง่ายและความปลอดภัย	- โครงการติดตั้งป้ายจราจรแสดงทิศทาง บริเวณทางเข้า-ออกโครงการ ทำสัญลักษณ์จราจรบนพื้นเส้นทางเดินรถ และติดตั้งสัญลักษณ์จราจรต่างๆ ภายในบริเวณโครงการที่เห็นได้ชัดเจน เพื่อความปลอดภัยในการขับขี่ยานพาหนะภายในโครงการ	-	- รูปที่ 2-8 - รูปที่ 2-9

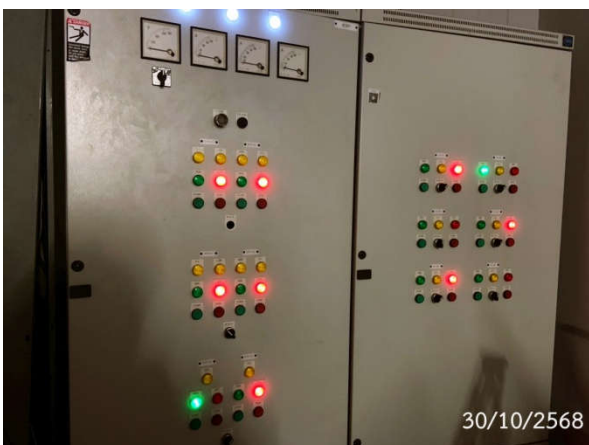
รูปที่ 2-14 ตู้ควบคุมระบบบำบัดน้ำเสีย

มาตรการป้องกันและแก้ไขผลกระทบสิ่งแวดล้อม	ผลการปฏิบัติตามมาตรการฯ	ปัญหา อุปสรรค การแก้ไข หมายเหตุ	เอกสารอ้างอิง
1.4 คุณภาพน้ำ (ต่อ)			
10) จัดให้มีระบบมิเตอร์ไฟฟ้าสำหรับระบบบำบัดน้ำเสีย โดยเฉพาะแยกจากระบบไฟฟ้าอื่นๆ เพื่อให้สามารถติดตามตรวจสอบการใช้งานระบบบำบัดน้ำเสีย และให้เกิดความมั่นใจว่าโครงการจะเดินระบบบำบัดน้ำเสียตลอดเวลาที่เปิดดำเนินโครงการ	- โครงการติดตั้งตู้ควบคุมระบบบำบัดน้ำเสีย และติดตั้งระบบมิเตอร์ไฟฟ้าสำหรับระบบบำบัดน้ำเสีย เพื่อป้องกันกรณีระบบไฟฟ้าขัดข้อง ไฟฟ้าตก ซึ่งอาจส่งผลให้ระบบบำบัดน้ำเสียหยุดทำงานไม่สามารถเดินระบบได้	-	- รูปที่ 2-14 - รูปที่ 2-15

10) จัดให้มีระบบมิเตอร์ไฟฟ้าสำหรับระบบบำบัดน้ำเสีย โดยเฉพาะแยกจากระบบไฟฟ้าอื่นๆ เพื่อให้สามารถติดตามตรวจสอบการใช้งานระบบบำบัดน้ำเสีย และให้เกิดความมั่นใจว่าโครงการจะเดินระบบบำบัดน้ำเสียตลอดเวลาที่เปิดดำเนินโครงการ	- โครงการติดตั้งตู้ควบคุมระบบบำบัดน้ำเสีย และติดตั้งระบบมิเตอร์ไฟฟ้าสำหรับระบบบำบัดน้ำเสีย เพื่อป้องกันกรณีระบบไฟฟ้าขัดข้อง ไฟฟ้าตก ซึ่งอาจส่งผลให้ระบบบำบัดน้ำเสียหยุดทำงานไม่สามารถเดินระบบได้	-	- รูปที่ 2-14 - รูปที่ 2-15

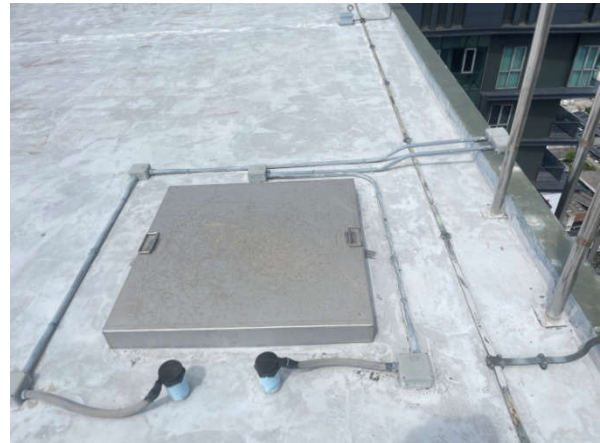
รูปที่ 2-16 ถังสำรองน้ำใช้

3.คุณค่าการใช้ประโยชน์ของมนุษย์			
3.1 การใช้น้ำ			
1) จัดให้มีน้ำสำรองเก็บไว้ในถังเก็บน้ำใต้ดิน และถังเก็บน้ำชั้นที่ 37 ของโครงการโดยสำรองน้ำใช้ได้นาน 2.2 วัน (ไม่น้อยกว่า 1 วัน)	- โครงการมีถังสำรองน้ำใช้บริเวณชั้นใต้ดิน และชั้นดาดฟ้าเพื่อสำรองน้ำใช้สำหรับการอุปโภคในกิจกรรมต่างๆ ซึ่งเพียงพอต่อความต้องการใช้น้ำของโครงการ	-	- รูปที่ 2-16

10) ภายในถังเก็บน้ำจะทาเคลือบผิวคอนกรีตที่สัมผัสกับน้ำด้วยสาร Non-Toxic (CHEMICRETE E) เพื่อป้องกันน้ำซึมเข้าไปจนถึงเหล็กเส้นจนเกิดสนิม และออกมาปนเปื้อนกับน้ำใช้ภายในถังเก็บน้ำได้ดิน	- โครงการมีการเลือกใช้ถังเก็บสำรองน้ำที่ผลิตจากวัสดุที่ได้คุณภาพ เพื่อความปลอดภัยต่อผู้พักอาศัยภายในโครงการ	-	- รูปที่ 2-16

11) ออกแบบให้มีฝาลัง จำนวน 2 ฝาลัง เพื่อความสะดวกในการดูแลและบำรุงรักษา	- โครงการออกแบบให้ฝาลังเก็บน้ำสำรอง เป็น 2 ฝาลัง เพื่อให้สะดวกในการดูแลและบำรุงรักษา	-	- รูปที่ 2-16

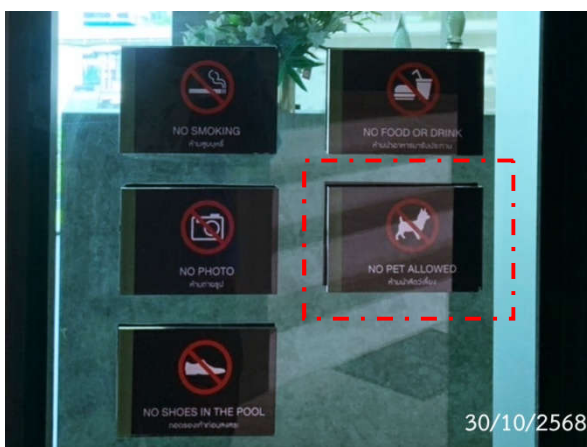
รูปที่ 2-25 ป้ายห้ามนำสัตว์เลี้ยงเข้าไปในบริเวณ
พื้นที่สระว่ายน้ำ

6) ดูแลมิให้มีการนำสัตว์ทุกชนิดเข้าไปในบริเวณสระว่ายน้ำ	- โครงการติดป้ายห้ามนำสัตว์ทุกชนิดเข้าไปในบริเวณสระว่ายน้ำ	-	- รูปที่ 2-25
มาตรการด้านความปลอดภัยและอุบัติเหตุจากการจมน้ำ

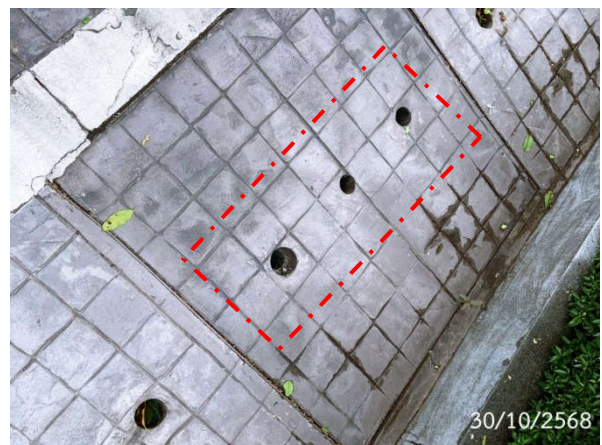
รูปที่ 2-32 รางระบายน้ำรอบพื้นที่โครงการ

3.4 การระบายน้ำ			
1) จัดให้มีการท่อน้ำส่วนเกินนี้ไว้ในบ่อท่อน้ำความจุ 409 ลูกบาศก์เมตร ซึ่งสามารถกักเก็บน้ำหลากได้อย่างเพียงพอ 2) จำกัดอัตราการระบายน้ำก่อนที่ระบายออกสู่ภายนอกโครงการไม่ให้เกินอัตราการระบายน้ำสูงสุดก่อนพัฒนาโครงการ คือ 0.0521 ลูกบาศก์เมตร/วินาที โดยติดตั้งด้วยเครื่องสูบน้ำชนิดจุ่มในบ่อท่อน้ำ จำนวน 3 ชุด (ใช้งานจริง 2 เครื่อง สำรอง 1 เครื่อง) อัตราสูบน้ำเครื่องละ 0.026 ลูกบาศก์เมตร/วินาที ซึ่งไม่เกินอัตราการระบายน้ำก่อนการพัฒนา (0.0521 ลูกบาศก์เมตร/วินาที)	- โครงการมีรางระบายน้ำรอบพื้นที่โครงการ เพื่อรองรับน้ำฝนไหลลงสู่บ่อท่อน้ำ ซึ่งขนาดบ่อท่อน้ำสามารถรองรับปริมาณน้ำในช่วงที่ฝนตกหนักได้อย่างเพียงพอ โดยกำหนดอัตราการระบายน้ำที่เหมาะสมไม่ให้ส่งผลกระทบต่อภาระระบายน้ำต่อบริเวณใกล้เคียงโครงการ	-	- รูปที่ 2-32 - รูปที่ 2-33

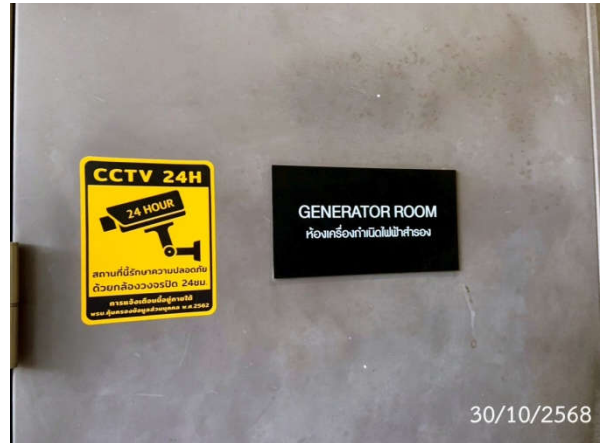
รูปที่ 2-34 ห้องเครื่องกำเนิดไฟฟ้า

3.4 การระบายน้ำ			
3) ออกแบบตำแหน่งห้องไฟฟ้าตั้งอยู่ภายในอาคารชั้นที่ 1 ซึ่งอยู่ที่ระดับ +0.65 เมตร (อ้างอิงค่าระดับ ± 0.00 เมตร ที่ถนนรัชดาภิเษกบริเวณด้านหน้าโครงการ) จึงคาดว่าจะไม่ได้รับผลกระทบจากการเกิดน้ำท่วม	- โครงการออกแบบและติดตั้งห้องไฟฟ้าภายในอาคารชั้นที่ 1 จากระดับพื้นถนนรัชดาภิเษกบริเวณด้านหน้าโครงการ ซึ่งคาดว่าจะไม่ได้รับผลกระทบในกรณีที่เกิดน้ำท่วมแต่อย่างใด	-	- รูปที่ 2-34

4) จัดให้มีการเผื่อการวางและการติดตามข่าวสารเหตุการณ์น้ำท่วม หากมีแนวโน้มที่ทำให้มีระดับน้ำท่วมสูง โครงการจะแจ้งผู้อยู่อาศัยภายในโครงการทราบและประชุม ทีมนิติบุคคลเพื่อหาแนวทางป้องกันร่วมกันต่อไป	- โครงการมีมาตรการในการป้องกันและแก้ไขหากเกิดน้ำท่วม โดยแจ้งให้ผู้ที่เกี่ยวข้องในโครงการทราบ หากมีระดับน้ำที่สูงจะมีการประชุมนิติบุคคลเพื่อหาแนวทางป้องกันและแก้ไขต่อไป	-	- รูปที่ 2-34
