รายงานผลการปฏิบัติตามมาตรการป้องกัน  
และแก้ไขผลกระทบสิ่งแวดล้อม  
และมาตรการติดตามตรวจสอบผลกระทบสิ่งแวดล้อม

โครงการ 39 LUXURY SUITES

ซอยสุขุมวิท 39 (ซอยพร้อมจิต) แขวงคลองตันเหนือ เขตวัฒนา กรุงเทพมหานคร

ฉบับประจำเดือนกรกฎาคม ถึงเดือนธันวาคม พ.ศ. 2568  
(ระยะดำเนินการ)

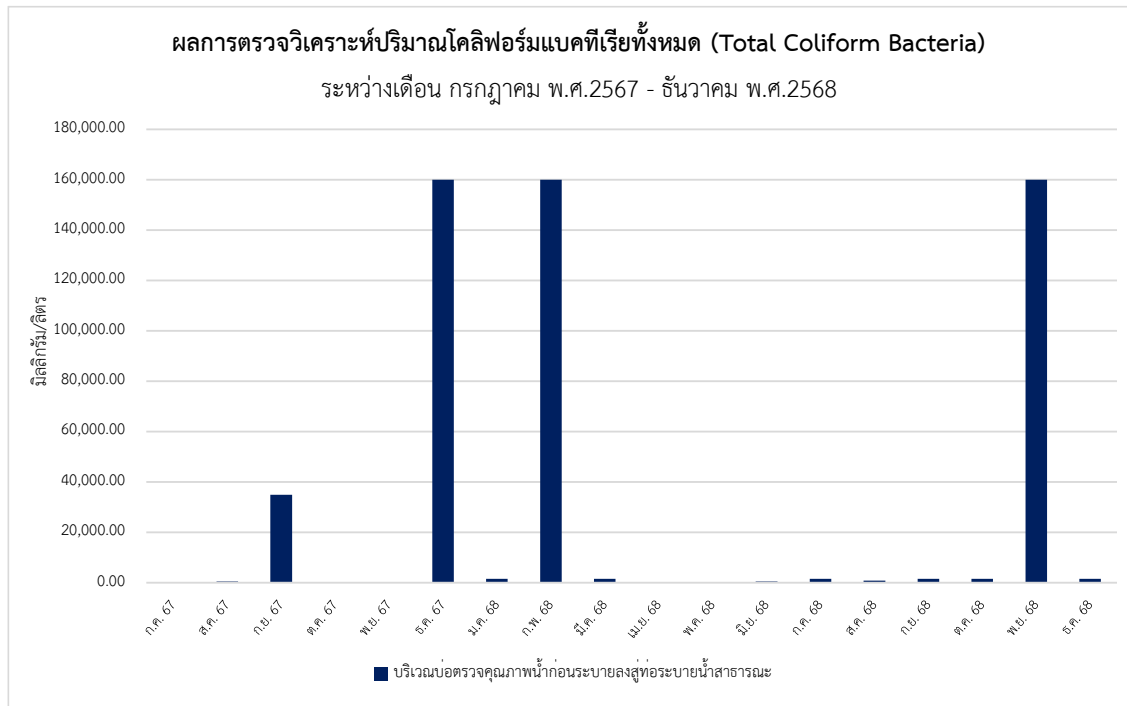
**รูปที่ 4-18** กราฟเปรียบเทียบผลการตรวจวัดแบคทีเรียกลุ่มโคลิฟอร์มทั้งหมด (Total Coliform Bacteria)  
ระหว่างเดือนกรกฎาคม พ.ศ.2567 ถึง เดือนธันวาคม พ.ศ.2568
