รายงานผลการปฏิบัติตามมาตรการป้องกัน
และแก้ไขผลกระทบสิ่งแวดล้อม
และมาตรการติดตามตรวจสอบผลกระทบสิ่งแวดล้อม

โครงการจัดสรรที่ดินวรารมย์-ประชาอุทิศ
นิติบุคคลหมู่บ้านจัดสรรวรารมย์
ถนนประชาอุทิศ แขวงทุ่งครุ เขตราชบุรีบูรณะ กรุงเทพมหานคร
ฉบับประจำเดือนกรกฎาคม ถึงเดือนธันวาคม พ.ศ. 2568
(ระยะดำเนินการ)

รายงานผลการปฏิบัติตามมาตรการป้องกันและแก้ไขผลกระทบสิ่งแวดล้อม
และมาตรการติดตามตรวจสอบผลกระทบสิ่งแวดล้อม
โครงการจัดสรรที่ดินวรารมย์-ประชาอุทิศ

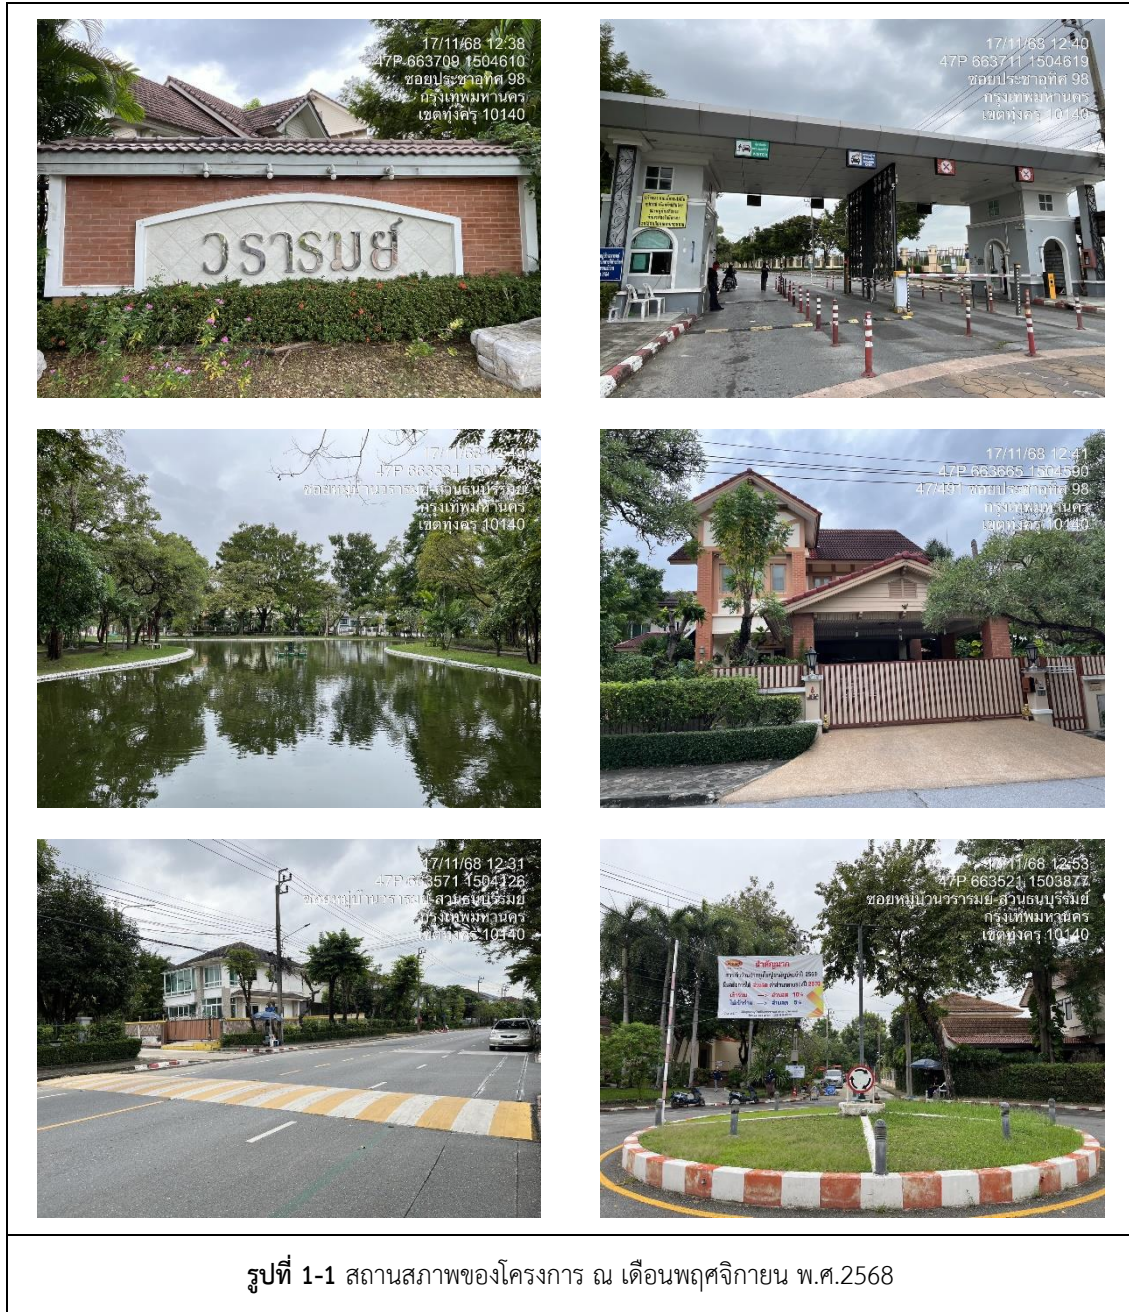
สถานภาพทั่วไปของโครงการ จัดสรรที่ดินวรารมย์-ประชาอุทิศ (ระยะดำเนินการ) ในเดือนพฤศจิกายน พ.ศ.2568 อยู่ในระยะดำเนินการ แสดงดัง รูปที่ 1-1
