## ผลการติดตามตรวจสอบคุณภาพสิ่งแวดล้อม

จากมาตรการติดตามตรวจสอบคุณภาพสิ่งแวดล้อม โครงการอาคารชุดแอสปาย อีสราฟ สเตชัน (Aspire Itsaraphap Station) ดำเนินการโดย บริษัท เอเชียน พร็อพเพอร์ตี้ จำกัด ตามมาตรการฯ เห็นชอบของโครงการได้ระบุให้โครงการดำเนินการติดตามตรวจสอบคุณภาพสิ่งแวดล้อม ได้แก่ คุณภาพอากาศ ระดับเสียง ความสั่นสะเทือน และคุณภาพน้ำทิ้ง ทั้งนี้เจ้าของโครงการดำเนินการจัดจ้าง บริษัท ทีเอ็นพี เอ็นไวรอนเมนท์ จำกัด เป็นผู้ดำเนินการติดตามตรวจสอบคุณภาพสิ่งแวดล้อม (ระยะสิ้นสุดการก่อสร้าง) ระหว่างเดือนกรกฎาคม ถึงเดือนพฤศจิกายน พ.ศ. 2568 ซึ่งมีขอบเขตการดำเนินงานตรวจวัดคุณภาพสิ่งแวดล้อมดัง ตารางที่ 4-1

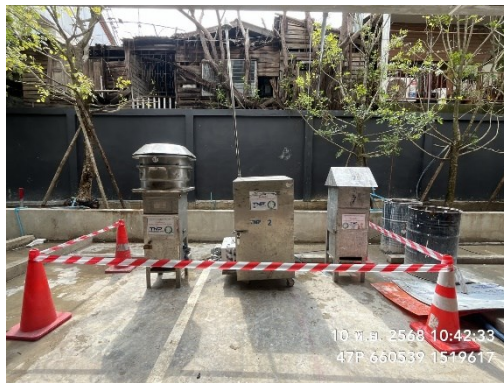
รูปภาพที่ 4.1-1 จุดตรวจวัดคุณภาพอากาศในบรรยากาศโดยทั่วไป

บริเวณพื้นที่โครงการด้านทิศใต้

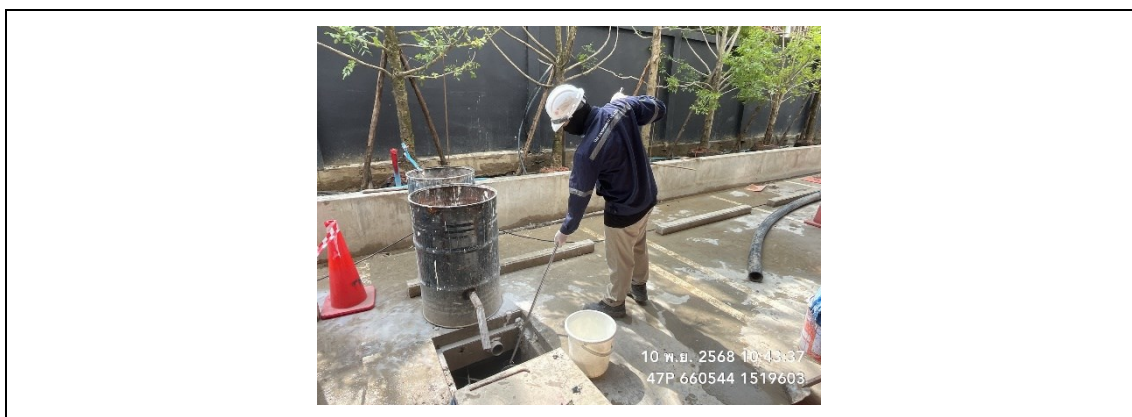
รูปที่ 4.4-1 จุดตรวจวัดคุณภาพน้ำทิ้ง

บริเวณระบบบำบัดน้ำเสียบริเวณพื้นที่ก่อสร้าง
