## บทที่ 1 บทนำ

### 1.1 ความเป็นมาของโครงการ

โครงการ CLUB ROYAL C และ CLUB ROYAL D ตั้งอยู่ที่ ถนนนาเกลือ ซอย 12 ตำบลนาเกลือ อำเภอบางละมุง จังหวัดชลบุรี เป็นโครงการ ประเภทอาคารชุดพักอาศัยตามกฎหมายว่าด้วยการควบคุมอาคาร ของนิติบุคคลอาคารชุด คลับ รอยัล ซี แอนด์ ดี ประกอบด้วย อาคารพักอาศัยสูง 8 ชั้น 1 ชั้นใต้ดิน จำนวน 2 อาคาร มีจำนวนห้องพักรวมทั้งสิ้น 403 ห้อง ดำเนินการบนที่ดิน ตามระบุในโฉนดที่ดินจำนวน 6 ฉบับ มีขนาดพื้นที่โครงการ 3-0-97.80 ไร่ หรือ 5,191.20 ตารางเมตร ซึ่งได้รับการพิจารณาเห็นชอบในรายงานการวิเคราะห์ผลกระทบสิ่งแวดล้อมจากคณะกรรมการผู้ชำนาญการ ตามหนังสือเลขที่ ทส 1009.5/14063 ลงวันที่ 22 พฤศจิกายน 2556 ในการนี้บริษัท ซี.อี.เอ็ม เทคโนโลยี (ไทยแลนด์) จำกัด ได้ดำเนินการจัดทำรายงานผลการปฏิบัติตามมาตรการป้องกันและแก้ไขผลกระทบสิ่งแวดล้อม และมาตรการติดตามตรวจสอบคุณภาพสิ่งแวดล้อม ประจำเดือนกรกฎาคม-ธันวาคม 2568 (ระยะดำเนินการ) เพื่อเสนอต่อสำนักงานนโยบายและแผนทรัพยากรธรรมชาติและสิ่งแวดล้อม รับทราบผลการติดตามตรวจสอบและพิจารณาให้ข้อคิดเห็นเพิ่มเติม เพื่อการปรับปรุงแก้ไขการปฏิบัติให้มีความถูกต้องเหมาะสมและก่อให้เกิดผลกระทบต่อคุณภาพสิ่งแวดล้อมน้อยที่สุดต่อไป

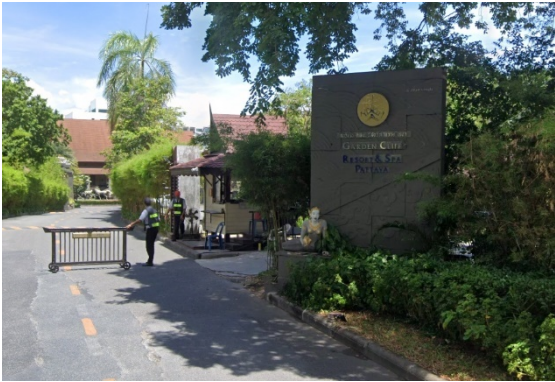
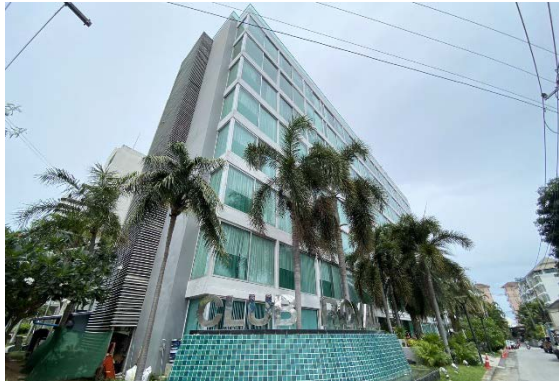
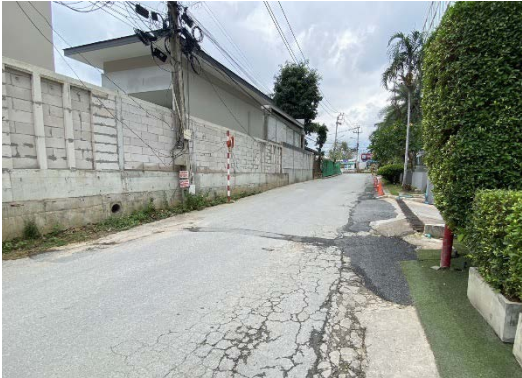
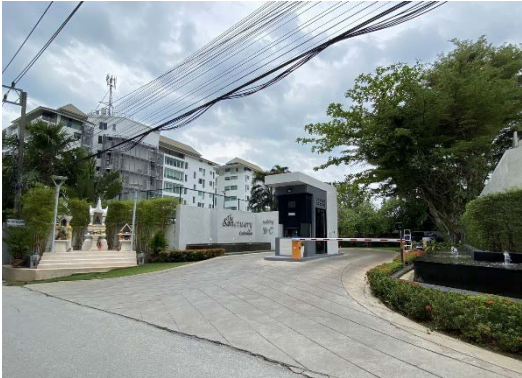
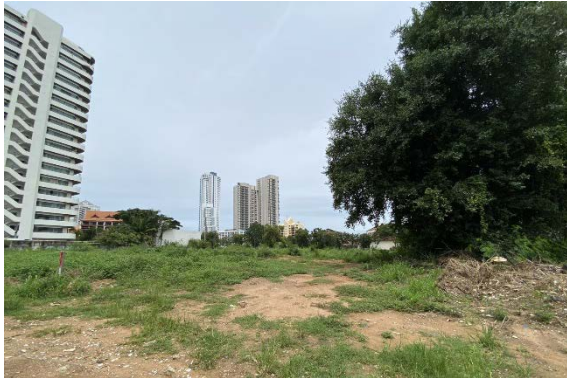
รูปที่ 1.2 ผังแสดงการใช้ประโยชน์บริเวณพื้นที่โครงการและพื้นที่ใกล้เคียง

| <p>ทิศเหนือ : อาคารพักอาศัย GARDEN CLIFF RESORT &amp; SPA ถัดไปเป็นชายหาด</p> | <p>ทิศใต้ : โครงการ CLUB ROYAL A และ CLUB ROYAL B</p> |
| <p>ทิศตะวันออก : ถนนการะจำยอม ถัดไปเป็นอาคารพักอาศัย THE SANCTUARY WONG AMAT</p> | <p>ทิศตะวันตก : ที่ว่างของบุคคลอื่น</p> |
