## บทที่ 4

### สรุปผลการปฏิบัติตามมาตรการฯ และข้อเสนอแนะ

จากผลการติดตามตรวจสอบผลการปฏิบัติตามมาตรการป้องกันและแก้ไขผลกระทบสิ่งแวดล้อมและมาตรการติดตามตรวจสอบผลกระทบสิ่งแวดล้อม โครงการ TREE CONDO EKAMAI ( ระยะเวลาดำเนินการ ) ระหว่างเดือน กรกฎาคม – ธันวาคม พ.ศ. 2568 พบว่าโครงการฯ มีการปฏิบัติตามมาตรการฯ เป็นส่วนใหญ่ และมีการแก้ไขปรับปรุงแล้ว แต่ยังคงมีมาตรการฯ บางมาตรการที่ทางโครงการไม่ได้ปฏิบัติ ปฏิบัติไม่ได้ ปฏิบัติได้แต่ไม่มีประสิทธิภาพ และยังไม่ถึงเวลาปฏิบัติ โดยสามารถสรุปได้ดังตารางที่ 4-1

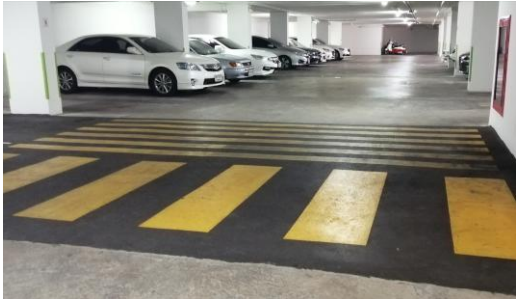
| ผลกระทบสิ่งแวดล้อม | มาตรการป้องกันและแก้ไขผลกระทบสิ่งแวดล้อมที่ ไม่ได้ปฏิบัติ ปฏิบัติไม่ได้ ปฏิบัติได้แต่ไม่มีประสิทธิภาพ และยังไม่ถึงเวลาปฏิบัติ | การดำเนินการในปัจจุบัน/แนวทางการปฏิบัติ |
|---|---|---|
| 1.1 เสียง | -จัดให้มีการทำสัญญาลดความเร็วของรถบนถนนภายในโครงการ เพื่อชะลอความเร็วของรถและลดเสียงจากการแล่นของรถยนต์ | <p><u>การดำเนินการในปัจจุบัน</u></p> <p>-โครงการจัดทำการจัดทำสัญญาลดความเร็ว พร้อมทั้งจัดให้มีเจ้าหน้าที่ตรวจดูแลให้มีความสมบูรณ์อยู่เสมอ ดังตัวอย่าง</p> <p>สัญญาลดความเร็ว</p> |

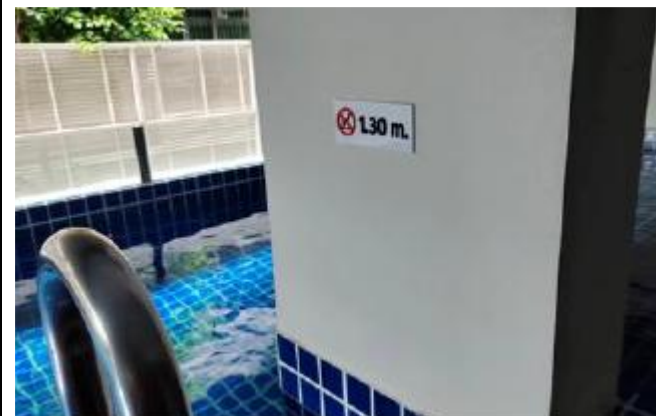
| ผลกระทบสิ่งแวดล้อม | มาตรการป้องกันและแก้ไขผลกระทบสิ่งแวดล้อมที่ไม่ได้ปฏิบัติ ปฏิบัติไม่ได้ ปฏิบัติได้แต่ไม่มีประสิทธิภาพ และยังไม่ถึงเวลาปฏิบัติ | การดำเนินการในปัจจุบัน/แนวทางการปฏิบัติ |
|---|---|---|
| <p>4. สระว่ายน้ำ</p> <p>4.1) โครงสร้างและความปลอดภัยและอุบัติเหตุการจมน้ำ</p> | <p>-จัดให้มีป้ายบอกระดับความลึกหรือเลขบอกระดับความลึกที่สามารถมองเห็นได้อย่างชัดเจน โดยมีตัวเลขแสดงความเป็นระยะ ๆ อย่างน้อย ระยะ</p> | <p><u>การดำเนินการในปัจจุบัน</u></p> <p>ปฏิบัติ : โครงการได้มีการติดตั้งป้ายบอกระดับความลึกสระที่สามารถมองเห็นได้อย่างชัดเจน เรียบร้อยแล้ว</p> |

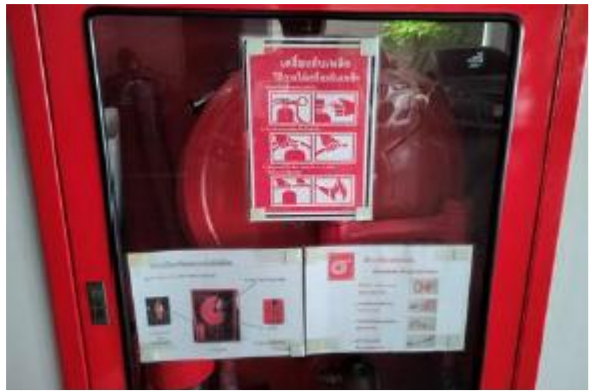
| ผลกระทบสิ่งแวดล้อม | มาตรการป้องกันและแก้ไขผลกระทบสิ่งแวดล้อมที่ ไม่ได้ปฏิบัติ ปฏิบัติไม่ได้ ปฏิบัติได้แต่ไม่มีประสิทธิภาพ และยังไม่ถึงเวลาปฏิบัติ | การดำเนินการในปัจจุบัน/แนวทางการปฏิบัติ |
|---|---|---|
| 7. การป้องกันอัคคีภัย | - ติดป้ายแนะนำการใช้อุปกรณ์แต่ละตัวไว้บริเวณที่อุปกรณ์ติดตั้งอยู่ เพื่อให้ผู้ที่อยู่ใกล้ที่เกิดเหตุสามารถใช้ได้ทันที | <p><b>การดำเนินการในปัจจุบัน</b></p> <p>ปฏิบัติ : โครงการได้มีการติดป้ายแนะนำการใช้อุปกรณ์แต่ละตัวไว้บริเวณที่อุปกรณ์ติดตั้งอยู่เรียบร้อยแล้ว</p> |
