มาตรการป้องกันและแก้ไข ผลกระทบสิ่งแวดล้อมและ มาตรการติดตามตรวจสอบ คุณภาพสิ่งแวดล้อม

มาตรการป้องกันและแก้ไขผลกระทบสิ่งแวดล้อม และมาตรการติดตามตรวจสอบคุณภาพสิ่งแวดล้อม

บริษัท หินเพชร จำกัด ได้มอบหมายให้ บริษัท ไมน์ เอ็นจิเนียริง คอนซัลแตนท์ จำกัด ดำเนินการตรวจสอบผลการปฏิบัติตามมาตรการป้องกันและแก้ไขผลกระทบสิ่งแวดล้อม โครงการทำเหมืองแร่หินอุตสาหกรรมชนิดหินบะซอลต์ เพื่ออุตสาหกรรมก่อสร้าง ประทานบัตรที่ 31962/16565 ของบริษัท หินเพชร จำกัด ตั้งอยู่ที่ ตำบลสวายจิก อำเภอเมืองบุรีรัมย์ จังหวัดบุรีรัมย์ ตามหนังสือที่ ทส 1009.2/7676 ลงวันที่ 11 เมษายน 2566 มีรายละเอียดผลการดำเนินงานดังตารางที่ 2-1 ถึงตารางที่ 2-3

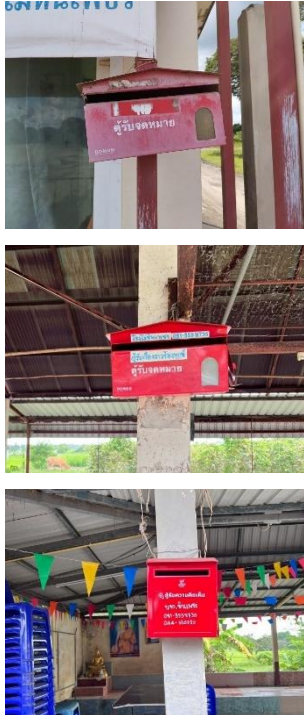
เงื่อนไขตามมาตรการ	ผลการปฏิบัติตามมาตรการ	ปัญหา อุปสรรค ที่ไม่สามารถปฏิบัติตามมาตรการ และแนวทางแก้ไข	เอกสารอ้างอิง
<p>1. ให้มีจุดรับเรื่องร้องทุกข์ความเดือดร้อนของประชาชนที่เกิดจากกิจกรรมการทำเหมืองและกิจกรรมที่เกี่ยวข้อง และในกรณีที่มีผู้ร้องเรียนผู้ถือประทานบัตรจะดำเนินการแก้ไขและให้ความช่วยเหลือด้วยความเป็นธรรม โดยดำเนินการในพื้นที่ ได้แก่</p> <p>1) สำนักงานของโครงการ</p> <p>2) ที่ทำการผู้ใหญ่บ้าน</p> <p>3) <u>ตำบลอิสาน</u></p> <ul style="list-style-type: none"> - บ้านโคกใหญ่ หมู่ 2 - บ้านไทยเจริญ หมู่ 4 - บ้านโคกสะอาด หมู่ 6 - บ้านโคกขุนสมาน หมู่ 13 - บ้านโคกมะกอก หมู่ 16 - บ้านหินลาด หมู่ 17 <p>4) <u>ตำบลสายจิก</u></p> <ul style="list-style-type: none"> - บ้านโคกเปราะ หมู่ 15 - บ้านพลวง หมู่ 16 - บ้านโคกหิน หมู่ 19 <p>5) <u>ตำบลสนวน</u></p> <ul style="list-style-type: none"> - บ้านพลวงน้อย หมู่ 8 <p>6) <u>ตำบลเสม็ด</u></p> <ul style="list-style-type: none"> - บ้านโคกเขา หมู่ 11 	<ul style="list-style-type: none"> ● ผู้ถือประทานบัตรได้จัดทำและติดตั้งกล่องรับความคิดเห็นรับเรื่องร้องทุกข์ของประชาชนที่อาจเกิดจากกิจกรรมการทำเหมืองแร่ของโครงการ โดยติดตั้งไว้บริเวณด้านหน้าโครงการและบริเวณพื้นที่ชุมชนเพื่อให้ประชาชนเข้าถึงได้ง่าย ในกรณีที่มีผู้ร้องเรียนผู้ถือประทานบัตรจะเร่งตรวจสอบและหาวิธีแก้ไขให้ความช่วยเหลือตามความเหมาะสมและเป็นธรรม 	-	<ul style="list-style-type: none"> ● เอกสารแนบ 3 รูปที่ 1

<p>กล่องรับความคิดเห็น</p>

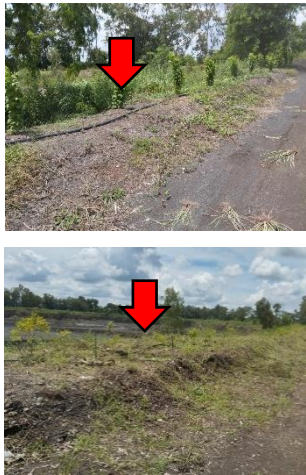
<p>แนวต้นไม้บริเวณโดยรอบโครงการ</p>
11. ให้จัดสร้างคันทำนบดินตามแนวเวนระยะ 10 เมตร พร้อมทั้งปลูกไม้ยืนต้นโตเร็วและพืชคลุมดินบนคันทำนบดิน เพื่อใช้เป็นแนวกันชน (Buffer Zone) และเพื่อเป็นแนวดูดซับเสียง	<ul style="list-style-type: none"> ผู้ถือประทานบัตรได้มีการสร้างคันทำนบดินตามแนวเวนไม่ทำเหมืองและริมเส้นทางขนส่งแร่ พร้อมทั้งปลูกพืชคลุมดินและไม้ยืนต้นโตเร็วบนคันทำนบดิน เพื่อใช้เป็นแนวกันชน (Buffer Zone) และแนวดูดซับเสียง 	-	<ul style="list-style-type: none"> เอกสารแนบ 3 รูปที่ 2

<p>คันทำนบดิน</p>

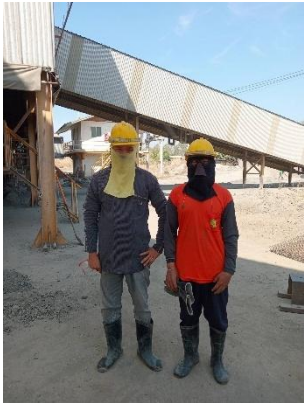
เงื่อนไขตามมาตรการ	ผลการปฏิบัติตามมาตรการ	ปัญหา อุปสรรค ที่ไม่สามารถปฏิบัติตามมาตรการ และแนวทางแก้ไข	เอกสารอ้างอิง
<p>3. ให้จัดหาอุปกรณ์ป้องกันอันตรายส่วนบุคคลที่ได้มาตรฐานตามประกาศกรมสวัสดิการและคุ้มครองแรงงานกำหนด โดยให้เหมาะสมกับชนิดหรือประเภทของงานที่พนักงานปฏิบัติ ได้แก่ ปลั๊กอุดหู (Earplugs) หน้ากากกันฝุ่นละออง แว่นตานิรภัย หมวกนิรภัย และรองเท้านิรภัย</p>	<p>● ผู้ถือประทานบัตรได้จัดเตรียมอุปกรณ์ป้องกันอันตรายส่วนบุคคลโดยให้เหมาะสมกับชนิดหรือประเภทของงานที่พนักงานปฏิบัติ ได้แก่ ปลั๊กอุดหู (Earplugs) หน้ากากกันฝุ่นละออง แว่นตานิรภัย หมวกนิรภัย และรองเท้านิรภัย</p>	-	<p>● เอกสารแนบ 3 รูปที่ 25</p>

<p>อุปกรณ์ป้องกันอันตรายส่วนบุคคล</p>
