บทที่ 1
บทนำ

บริษัท โรงโมหินแกรนิตไทย จำกัด ได้เสนอรายงานการประเมินผลกระทบสิ่งแวดล้อม (เดิมเรียกรายงานการวิเคราะห์ผลกระทบสิ่งแวดล้อม) โครงการทำเหมืองแร่หินอุตสาหกรรมชนิดหินแกรนิตเพื่ออุตสาหกรรมก่อสร้าง คำขอประทานบัตรที่ 1/2558 ตั้งอยู่ที่ หมู่ที่ 1 ตำบลคลองกิว อำเภอบ้านบึง จังหวัดชลบุรี (รูปที่ 1.1-1) และจากการประชุมของคณะกรรมการผู้ชำนาญการพิจารณารายงานการวิเคราะห์ผลกระทบสิ่งแวดล้อมด้านเหมืองแร่ ในการประชุมครั้งที่ 42/2559 เมื่อวันที่ 13 ธันวาคม 2559 ที่ประชุมมีมติเห็นชอบกับรายงานการประเมินผลกระทบสิ่งแวดล้อม โครงการทำเหมืองแร่หินอุตสาหกรรมชนิดหินแกรนิตเพื่ออุตสาหกรรมก่อสร้างของบริษัท โรงโมหินแกรนิตไทย จำกัด ตามหนังสือ ทส 1009.2/15489 ลงวันที่ 19 ธันวาคม 2559 (เอกสารแนบ 1) ต่อมาคำขอประทานบัตรดังกล่าวได้รับอนุญาตเป็นประทานบัตรที่ 33196/16245 มีอายุ 25 ปี ตั้งแต่วันที่ 10 สิงหาคม 2560 ถึงวันที่ 9 สิงหาคม 2585 (เอกสารแนบ 2) และโครงการจะต้องปฏิบัติตามเงื่อนไขมาตรการป้องกันและแก้ไขผลกระทบสิ่งแวดล้อม และมาตรการติดตามตรวจสอบผลกระทบสิ่งแวดล้อม ตามหนังสือที่ ทส 1009.2/15489 ลงวันที่ 19 ธันวาคม 2559 (เอกสารแนบ 1)

| 1. ชื่อโครงการ | โครงการทำเหมืองแร่หินอุตสาหกรรมชนิดหินแกรนิต เพื่ออุตสาหกรรมก่อสร้าง ของบริษัท โรงโมหินแกรนิตไทย จำกัด ประทานบัตรที่ 33196/16245 |

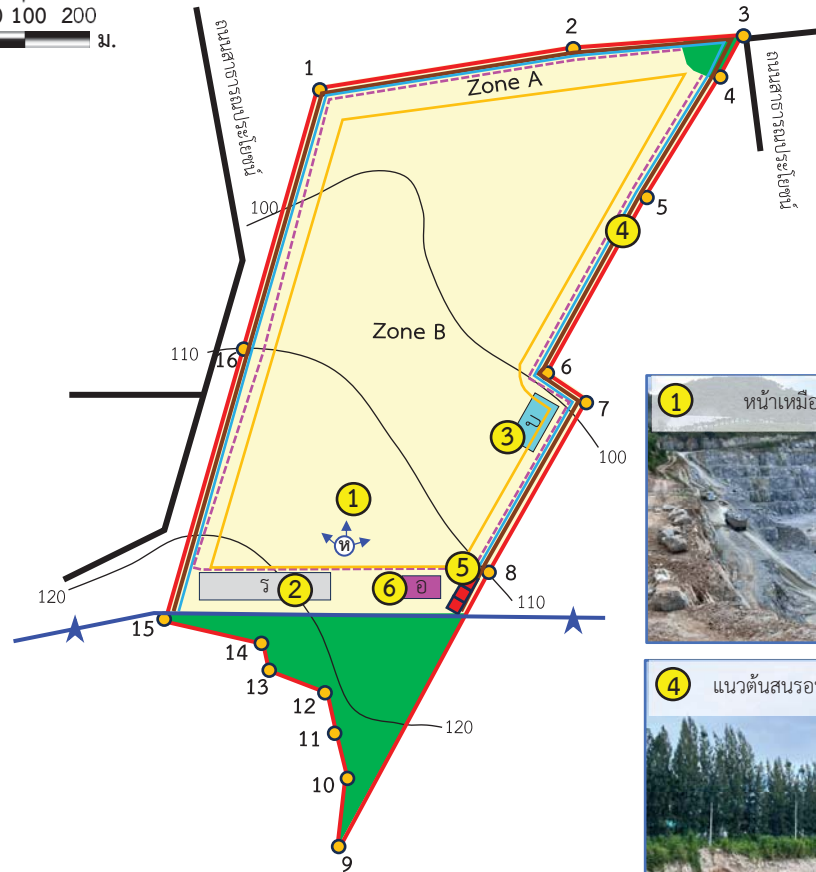
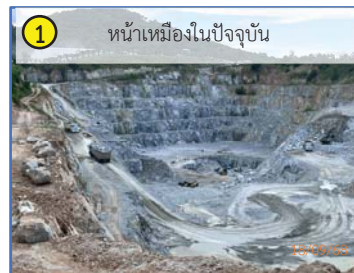
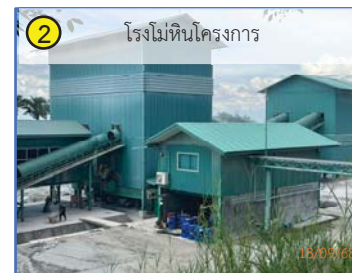
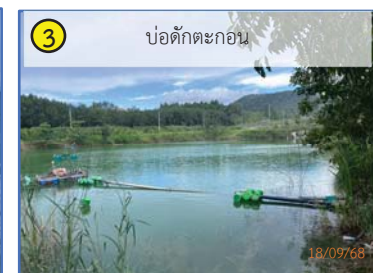
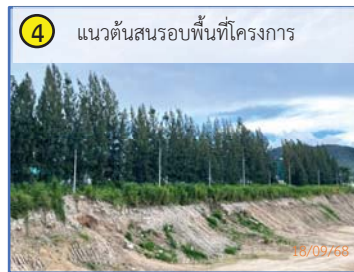
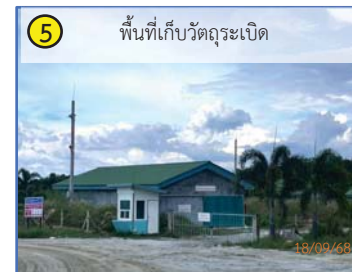
รูปที่ 1.3-2

พื้นที่โครงการเป็นพื้นที่ราบ บริเวณแนวเขตพื้นที่โครงการมีแนวต้นไม้ที่ปลูกตามแนวคันทำนบดิน เพื่อป้องกันผลกระทบสิ่งแวดล้อม โดยเว้นเขตไม่ทำเหมืองในระยะ 10 ม. โดยรอบพื้นที่โครงการ และระยะ 30 ม. จากหลักหมุดที่ 3 และเว้นระยะจากสายไฟฟ้าแรงสูงที่พาดผ่านภายในพื้นที่โครงการจนถึงบริเวณหลักหมุดที่ 9-10 ที่อยู่บริเวณทางตอนใต้ของพื้นที่ไม่ทำเหมืองหรือกิจกรรมใดๆ สำหรับสิ่งก่อสร้างของโครงการส่วนใหญ่ตั้งอยู่ที่บริเวณทางด้านทิศใต้ของพื้นที่ ประกอบด้วย อาคารซ่อมบำรุง โรงโมหิน อาคารเก็บวัตถุระเบิด ในส่วนของบ่อดักตะกอนจะอยู่ทางด้านทิศตะวันออกของพื้นที่โครงการ (รูปที่ 1.3-2)

แผนและสภาพการใช้ประโยชน์ที่ดินภายในโครงการ

หลังจากการผลิตแร่โดยการระเบิดจากหน้าเหมืองแล้ว หากก้อนแร่มีขนาดใหญ่เกินไป ก็จะทำให้การลดขนาดโดยใช้ Hydraulic Breaker ตี Back Hoe ทำการเจาะกระแทกให้ได้ขนาดตามความเหมาะสม โดยหลักเลี่ยงการทำระเบิดซ้ำ (Secondary Blasting) จากนั้นจะลำเลียงเข้าสู่โรงโม่หินของโครงการที่ตั้งอยู่ภายในโครงการทางทิศใต้ (รูปที่ 1.3-2)
