## มาตรการป้องกันและแก้ไข ผลกระทบสิ่งแวดล้อมและ มาตรการติดตามตรวจสอบ คุณภาพสิ่งแวดล้อม

# บทที่ 2

## มาตรการป้องกันและแก้ไขผลกระทบสิ่งแวดล้อม และมาตรการติดตามตรวจสอบคุณภาพสิ่งแวดล้อม

ผลการตรวจสอบการปฏิบัติตามมาตรการป้องกันและแก้ไขผลกระทบสิ่งแวดล้อม โครงการเหมืองแร่หินอุตสาหกรรมชนิดหินบะซอลต์ เพื่ออุตสาหกรรมก่อสร้าง ประทานบัตรที่ 31943/15870 ของ บริษัท เหมืองหินราช จำกัด ตั้งอยู่ที่ หมู่ที่ 13 ตำบลอิสาน อำเภอมืองบุรีรัมย์ จังหวัดบุรีรัมย์ ตามที่ระบุไว้ในหนังสือแจ้งผลการพิจารณารายงานการวิเคราะห์ผลกระทบสิ่งแวดล้อมสำหรับการต่ออายุประทานบัตร โดยให้ผู้ถือประทานบัตรปฏิบัติตามมาตรการป้องกันและแก้ไขผลกระทบสิ่งแวดล้อมที่กำหนดไว้เดิมในการเห็นชอบรายงานการเปลี่ยนแปลงรายละเอียดโครงการและมาตรการป้องกันและแก้ไขผลกระทบสิ่งแวดล้อม ตามหนังสือสำนักงานนโยบายและแผนทรัพยากรธรรมชาติและสิ่งแวดล้อม ตามหนังสือที่ ทส 1009.2/10841 ลงวันที่ 29 สิงหาคม 2560 (เอกสารแนบ 3) และมาตรการป้องกันและแก้ไขผลกระทบสิ่งแวดล้อมให้สอดคล้องกับแผนการทำเหมือง และสภาพแวดล้อมของพื้นที่ในการต่ออายุประทานบัตร ตามหนังสือที่ อก 0506/2882 ลงวันที่ 26 สิงหาคม 2564 (เอกสารแนบ 4) รายละเอียดดังตารางที่ 2-1 ถึงตารางที่ 2-4

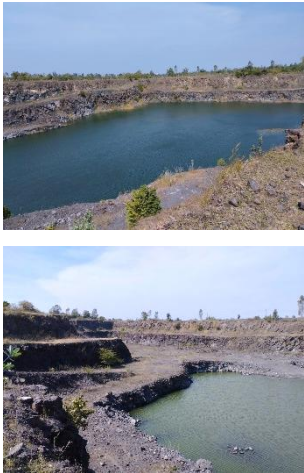
| เงื่อนไขตามมาตรการ | ผลการปฏิบัติตามมาตรการ | ปัญหา อุปสรรค ที่ไม่สามารถปฏิบัติตามมาตรการ และแนวทางแก้ไข | เอกสารอ้างอิง |
|---|---|---|---|
| 2. ให้เปิดหน้าเหมืองตามแผนผังโครงการกำหนดอย่างเคร่งครัด โดยเปิดทำเหมืองในลักษณะชั้นบันได กำหนดให้ชั้นบันไดสูงประมาณ 10 เมตร และมีความกว้างของแต่ละชั้นประมาณ 10 เมตร ความลาดชันรวมของหน้าเหมืองไม่เกิน 45 องศา | <ul style="list-style-type: none"> <li>วิศวกรผู้ควบคุมได้วางแผนและออกแบบการเปิดหน้าเหมืองให้เป็นไปตามแผนผังโครงการทำเหมือง โดยทำเหมืองต่อเนื่องจากพื้นที่หน้าเหมืองเดิมและได้เปิดหน้าเหมืองในลักษณะชั้นบันได มีความลาดชันรวมของหน้าเหมืองไม่เกิน 45 องศา พร้อมดูแลตรวจสอบเสถียรภาพของหน้าเหมืองให้มีความมั่นคงและปลอดภัย เพื่อป้องกันการพังทลายของหน้าเหมือง</li> </ul> | - | <ul style="list-style-type: none"> <li>เอกสารแนบ 6 รูปที่ 3</li> </ul> <p>ลักษณะหน้าเหมืองปัจจุบัน</p> |

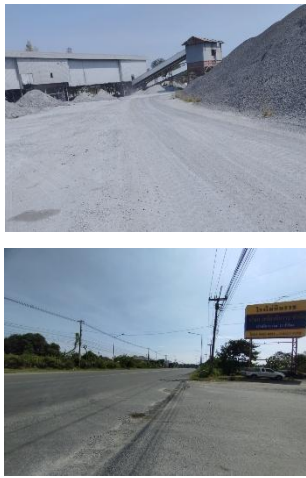
| เงื่อนไขตามมาตรการ | ผลการปฏิบัติตามมาตรการ | ปัญหา อุปสรรค ที่ไม่สามารถปฏิบัติตามมาตรการ และแนวทางแก้ไข | เอกสารอ้างอิง |
|---|---|---|---|
| 1. ให้ดูแลรักษาสภาพเส้นทางให้อยู่ในสภาพที่ใช้งานได้ดีอยู่เสมอ และในกรณีที่เกิดการชำรุดเสียหายทางโครงการจะต้องรับดำเนินการปรับปรุงทันที | <ul style="list-style-type: none"> <li>ผู้ถือประทานบัตรได้ดูแลรักษาเส้นทางขนส่งแร่ในพื้นที่โครงการ และช่วงก่อนถึงทางหลวงสาธารณะให้มีสภาพดีอยู่เสมอ หากเกิดการชำรุดเสียหายจะเร่งดำเนินการซ่อมแซมทันที</li> </ul> | - | <ul style="list-style-type: none"> <li>เอกสารแนบ 6 รูปที่ 12</li> </ul> <p>เส้นทางขนส่งแร่</p> |
