## มาตรการป้องกันและแก้ไข ผลกระทบสิ่งแวดล้อมและ มาตรการติดตามตรวจสอบ คุณภาพสิ่งแวดล้อม

## มาตรการป้องกันและแก้ไขผลกระทบสิ่งแวดล้อม และมาตรการติดตามตรวจสอบคุณภาพสิ่งแวดล้อม

ทางหุ้นส่วนจำกัด อารีย์สันติก่อสร้าง ได้มอบหมายให้บริษัท ไมน์ เอ็นจิเนียริง คอนซัลแตนท์ จำกัด ดำเนินการติดตามตรวจสอบผลการดำเนินการตามมาตรการป้องกันและแก้ไขผลกระทบสิ่งแวดล้อม โครงการเหมืองแร่หินอุตสาหกรรมชนิดหินบะซอลต์ เพื่ออุตสาหกรรมก่อสร้าง ประทานบัตรที่ 33649/16553 ของทางหุ้นส่วนจำกัด อารีย์สันติก่อสร้าง ตั้งอยู่ที่ หมู่ที่ 15 ตำบลนาบัว อำเภอเมืองสุรินทร์ จังหวัดสุรินทร์ ตามหนังสือที่ ทส 1009.2/12466 ลงวันที่ 27 กรกฎาคม 2566 รายละเอียดแสดงดังตารางที่ 2-1 ถึงตารางที่ 2-4

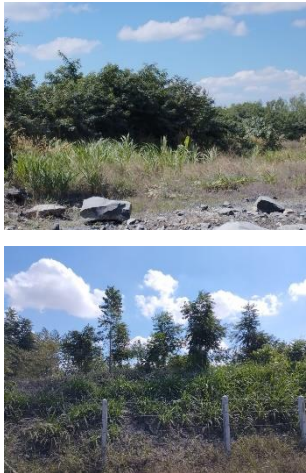
| เงื่อนไขตามมาตรการ | ผลการปฏิบัติตามมาตรการ | ปัญหา อุปสรรคที่ไม่สามารถปฏิบัติตามมาตรการ และแนวทางแก้ไข | เอกสารอ้างอิง |
|---|---|---|---|
| 5. ให้ปลูกพืชคลุมดิน และไม้ยืนต้นบนคันทำนบดิน พื้นที่เว้นไม่ทำเหมือง และพื้นที่ถล่มกลับ โดยปลูกเป็นแถวแบบสลับฟันปลา ระยะห่างระหว่างต้นและแถวประมาณ 2x2 เมตร ตามแผนฟื้นฟูสภาพเหมืองของโครงการ | <ul style="list-style-type: none"> <li>ผู้ถือประทานบัตรได้ดำเนินการปลูกไม้ยืนต้นไว้บนแนวคันทำนบดินโดยรอบพื้นที่โครงการ และพื้นที่เว้นไม่ทำเหมือง ตามที่กำหนดไว้ในแผนฟื้นฟูสภาพเหมืองของโครงการ</li> </ul> | - | <ul style="list-style-type: none"> <li>เอกสารแนบ 3 รูปที่ 6</li> </ul> <p>แนวต้นไม้ในพื้นที่โครงการ</p> |

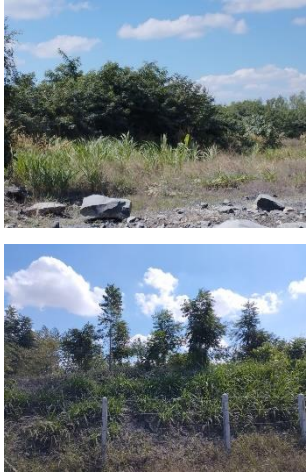
| เงื่อนไขตามมาตรการ | ผลการปฏิบัติตามมาตรการ | ปัญหา อุปสรรคที่ไม่สามารถปฏิบัติตามมาตรการ และแนวทางแก้ไข | เอกสารอ้างอิง |
|---|---|---|---|
| 1. ให้ปลูกไม้ยืนต้นโตเร็วหรือพันธุ์ไม้ท้องถิ่นบริเวณพื้นที่เวนไม่ทำเหมือง และดูแลรักษาไม้ยืนต้นให้เจริญเติบโตอยู่เสมอ เพื่อใช้เป็นแนวพื้นที่กันชน (Buffer Zone) เพื่อลดการฟุ้งกระจายของฝุ่นละอองจากพื้นที่ทำเหมืองออกสู่ภายนอก | <ul style="list-style-type: none"> <li>ผู้ถือประทานบัตรได้ดำเนินการปลูกต้นไม้ยืนต้นโตเร็วไว้บริเวณพื้นที่เวนไม่ทำเหมือง และพื้นที่ที่สามารถดำเนินการปลูกได้ พร้อมทั้งดูแลรักษาให้มีการเจริญเติบโตอยู่เสมอ เพื่อใช้เป็นแนวพื้นที่กันชน (Buffer Zone) เพื่อลดการฟุ้งกระจายของฝุ่นละอองจากพื้นที่ทำเหมืองออกสู่ภายนอก</li> </ul> | - | <ul style="list-style-type: none"> <li>เอกสารแนบ 3 รูปที่ 6</li> </ul> <p>แนวต้นไม้ในพื้นที่โครงการ</p> |

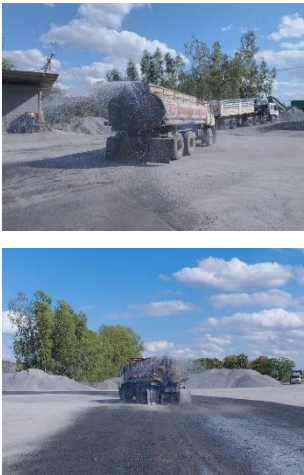
| เงื่อนไขตามมาตรการ | ผลการปฏิบัติตามมาตรการ | ปัญหา อุปสรรคที่ไม่สามารถปฏิบัติตามมาตรการ และแนวทางแก้ไข | เอกสารอ้างอิง |
|---|---|---|---|
| 3. จัดให้มีรถบรรทุกน้ำคอยฉีดพรมน้ำที่บริเวณเส้นทางลำเลียงแร่ระหว่างบริเวณหน้าเหมืองถึงโรงโม่หิน เพื่อลดการฟุ้งกระจายของฝุ่นละออง อย่างน้อยวันละ 3-4 ครั้ง หรือตามสภาพอากาศในแต่ละวัน | <ul style="list-style-type: none"> <li>ผู้ถือประทานบัตรได้จัดให้มีรถน้ำคอยฉีดพรมน้ำตามเส้นทางขนส่งลำเลียงแร่ระหว่างหน้าเหมืองถึงโรงโม่หิน และภายในบริเวณโรงโม่หิน เพื่อป้องกันและลดการฟุ้งกระจายของฝุ่นละอองวันละ 3-4 ครั้ง หรือตามความเหมาะสมของสภาพภูมิอากาศในแต่ละวัน</li> </ul> | - | <ul style="list-style-type: none"> <li>เอกสารแนบ 3 รูปที่ 8</li> </ul> <p>การฉีดพรมน้ำ</p> |

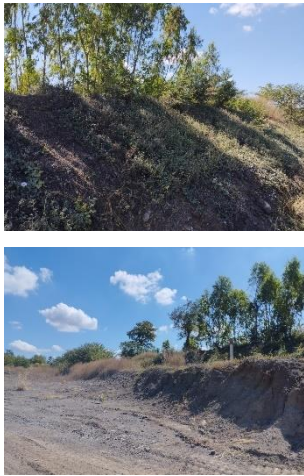
| เงื่อนไขตามมาตรการ | ผลการปฏิบัติตามมาตรการ | ปัญหา อุปสรรคที่ไม่สามารถปฏิบัติตามมาตรการ และแนวทางแก้ไข | เอกสารอ้างอิง |
|---|---|---|---|
| 1. ให้สร้างคันทำนบดินมีหน้าตัดเป็นรูปสี่เหลี่ยมคางหมู โดยรอบพื้นที่โครงการ มีขนาดฐานกว้าง 6 เมตร สันกว้าง 2 เมตร และสูง 2 เมตร สำหรับร่องระบายน้ำเป็นรูปสี่เหลี่ยมคางหมู มีความกว้างท้องร่อง 1 เมตร ความกว้างด้านบน 1.5 เมตร และความลึก 1 เมตร | <ul style="list-style-type: none"> <li>ผู้ถือประทานบัตรได้จัดทำคันทำนบดินและชุดคุระบายน้ำไว้โดยรอบพื้นที่ประทานบัตร พร้อมทั้งปลูกต้นไม้ไว้บนแนวคันทำนบดินโดยรอบ</li> </ul> | - | <ul style="list-style-type: none"> <li>เอกสารแนบ 3 รูปที่ 11 และรูปที่ 12</li> </ul> <p>แนวคันทำนบดิน และต้นไม้บนคันทำนบดิน</p> |

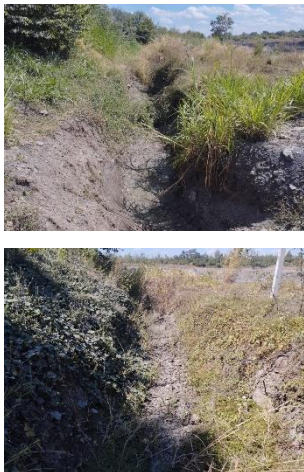
| เงื่อนไขตามมาตรการ | ผลการปฏิบัติตามมาตรการ | ปัญหา อุปสรรคที่ไม่สามารถปฏิบัติตามมาตรการ และแนวทางแก้ไข | เอกสารอ้างอิง |
|---|---|---|---|
| | | | <p>คูระบายน้ำ</p> |

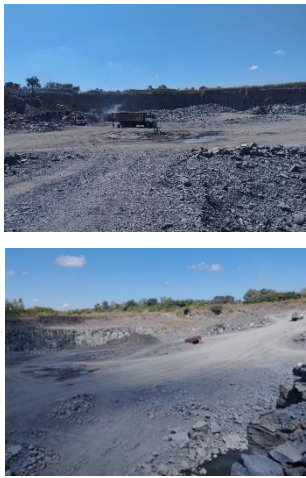
| เงื่อนไขตามมาตรการ | ผลการปฏิบัติตามมาตรการ | ปัญหา อุปสรรคที่ไม่สามารถปฏิบัติตามมาตรการ และแนวทางแก้ไข | เอกสารอ้างอิง |
|---|---|---|---|
| 2. ให้เปิดหน้าเหมืองในลักษณะเป็นชั้นบันได โดยในชั้นเปลือกดินมีความสูงของชั้นบันไดไม่เกิน 2 เมตร และมีความกว้างไม่เกิน 2 เมตร หน้า Bench เอียงประมาณ 45 องศา และชั้นหินบะซอลต์มีความสูงของชั้นบันไดไม่เกิน 15 เมตร จำนวน 1 ชั้น หน้า Bench เอียงประมาณ 82 องศา จะรักษาให้มีความลาดเอียงทั้งหมดของหน้าเหมือง (Overall Slope) ไม่เกิน 71 องศา พร้อมทั้งตรวจสอบสภาพหน้าเหมืองให้อยู่ในสภาพที่ปลอดภัยจากการพังทลายก่อนเข้าปฏิบัติงานในแต่ละวัน | <ul style="list-style-type: none"> <li>ทางโครงการได้ดำเนินการเปิดหน้าเหมืองในลักษณะชั้นบันได โดยในชั้นเปลือกดินมีความสูงของชั้นบันไดไม่เกิน 2 เมตร ความกว้างไม่เกิน 2 เมตร หน้า Bench เอียงประมาณ 45 องศา และในชั้นหินบะซอลต์มีความสูงของชั้นบันไดไม่เกิน 15 เมตร จำนวน 1 ชั้น หน้า Bench เอียงประมาณ 82 องศา โดยรักษาให้มีความลาดเอียงทั้งหมดของหน้าเหมือง (Overall Slope) ไม่เกิน 71 องศา พร้อมทั้งตรวจสอบสภาพหน้าเหมืองให้อยู่ในสภาพที่ปลอดภัยจากการพังทลายก่อนเข้าปฏิบัติงานในแต่ละวัน</li> </ul> | - | <ul style="list-style-type: none"> <li>เอกสารแนบ 3 รูปที่ 3</li> </ul> <p>หน้าเหมืองของโครงการในปัจจุบัน</p> |
