รายงานผลการปฏิบัติตามมาตรการป้องกัน  
และแก้ไขผลกระทบสิ่งแวดล้อม  
และมาตรการติดตามตรวจสอบผลกระทบสิ่งแวดล้อม

โครงการ แอสตัน พัทยา (Aston Pattaya)

บริษัท แอสตัน พัทยา จำกัด

ฉบับประจำเดือนกรกฎาคม ถึงเดือนสิงหาคม พ.ศ. 2568  
(ระยะก่อสร้าง)

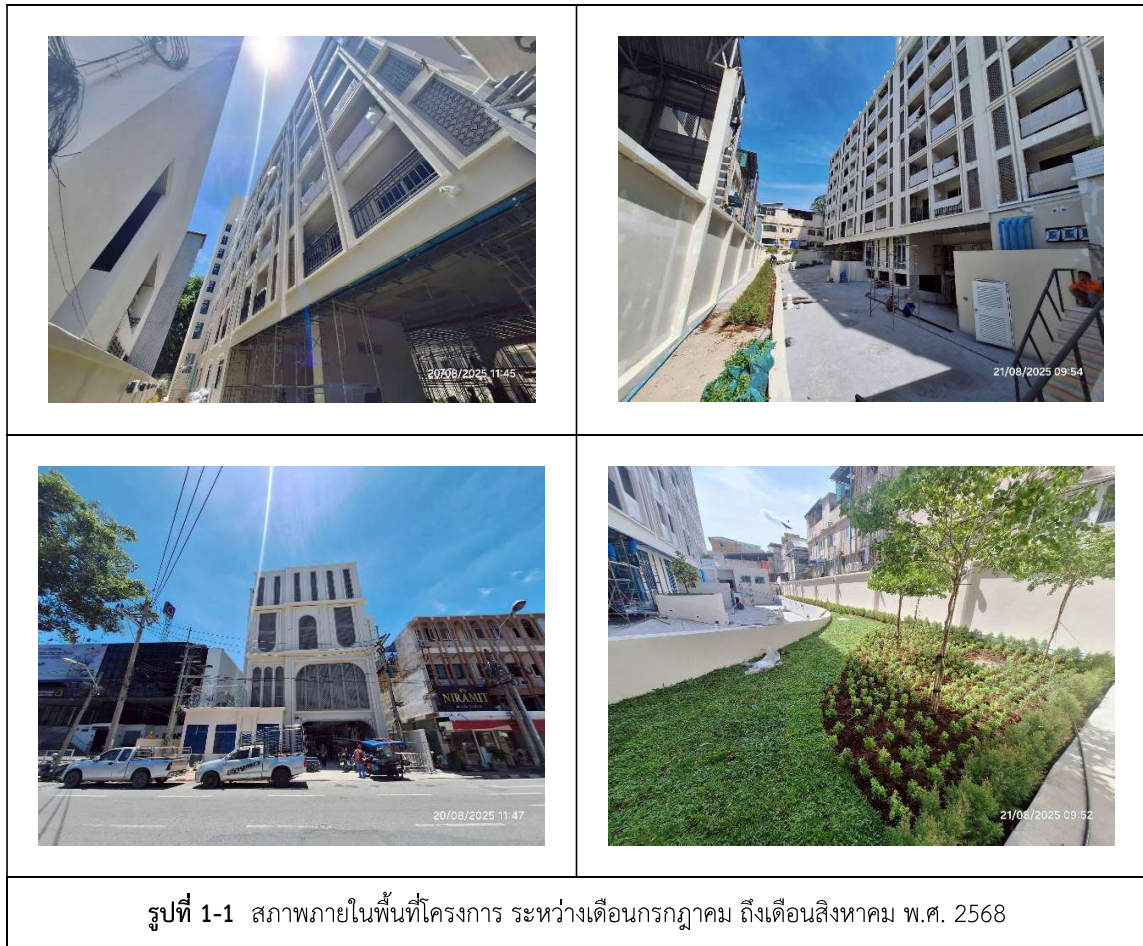
สถานภาพทั่วไปของโครงการ ระหว่างเดือนกรกฎาคม ถึงเดือนสิงหาคม พ.ศ. 2568 อยู่ในระยะก่อสร้างแสดงถึงภาพการก่อสร้างโครงการปัจจุบัน รูปที่ 1-1

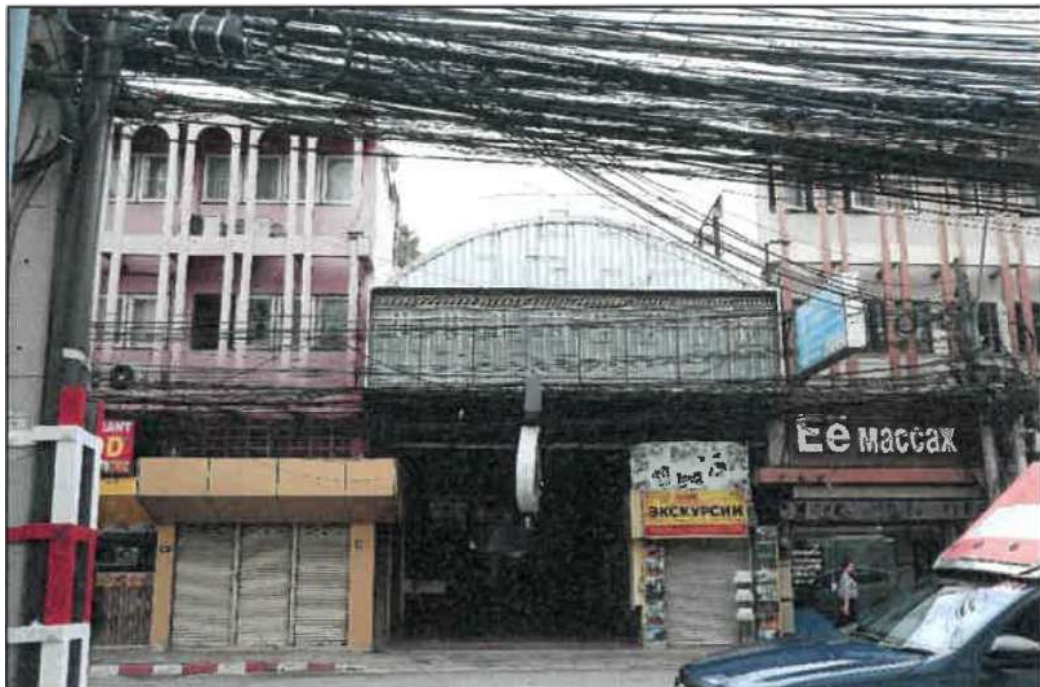
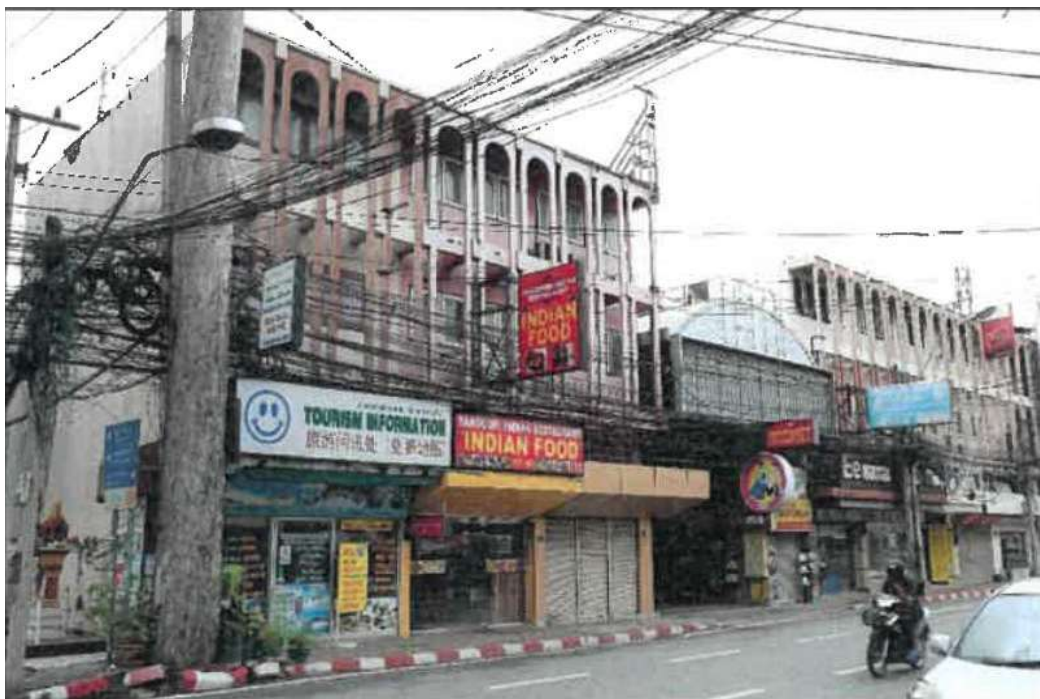
รูปที่ 2-3 แสดงสภาพพื้นที่โครงการ ณ เดือนพฤศจิกายน พ.ศ. 2563

สภาพพื้นที่โครงการปัจจุบัน ประกอบด้วย พื้นที่ตลาดประดูล (ประกอบด้วย ลีตแบ่งเช่าสำหรับจัดตั้งร้านค้า จำนวน 35 ร้าน) และอาคารสำนักงานของตลาด สูง 2 ชั้น จำนวน 1 อาคาร) และอาคารพาณิชย์ สูง 3 ชั้น จำนวน 3 คูหา ข้อมูล ณ เดือนพฤศจิกายน 2563 (ดังรูปที่ 2-3)

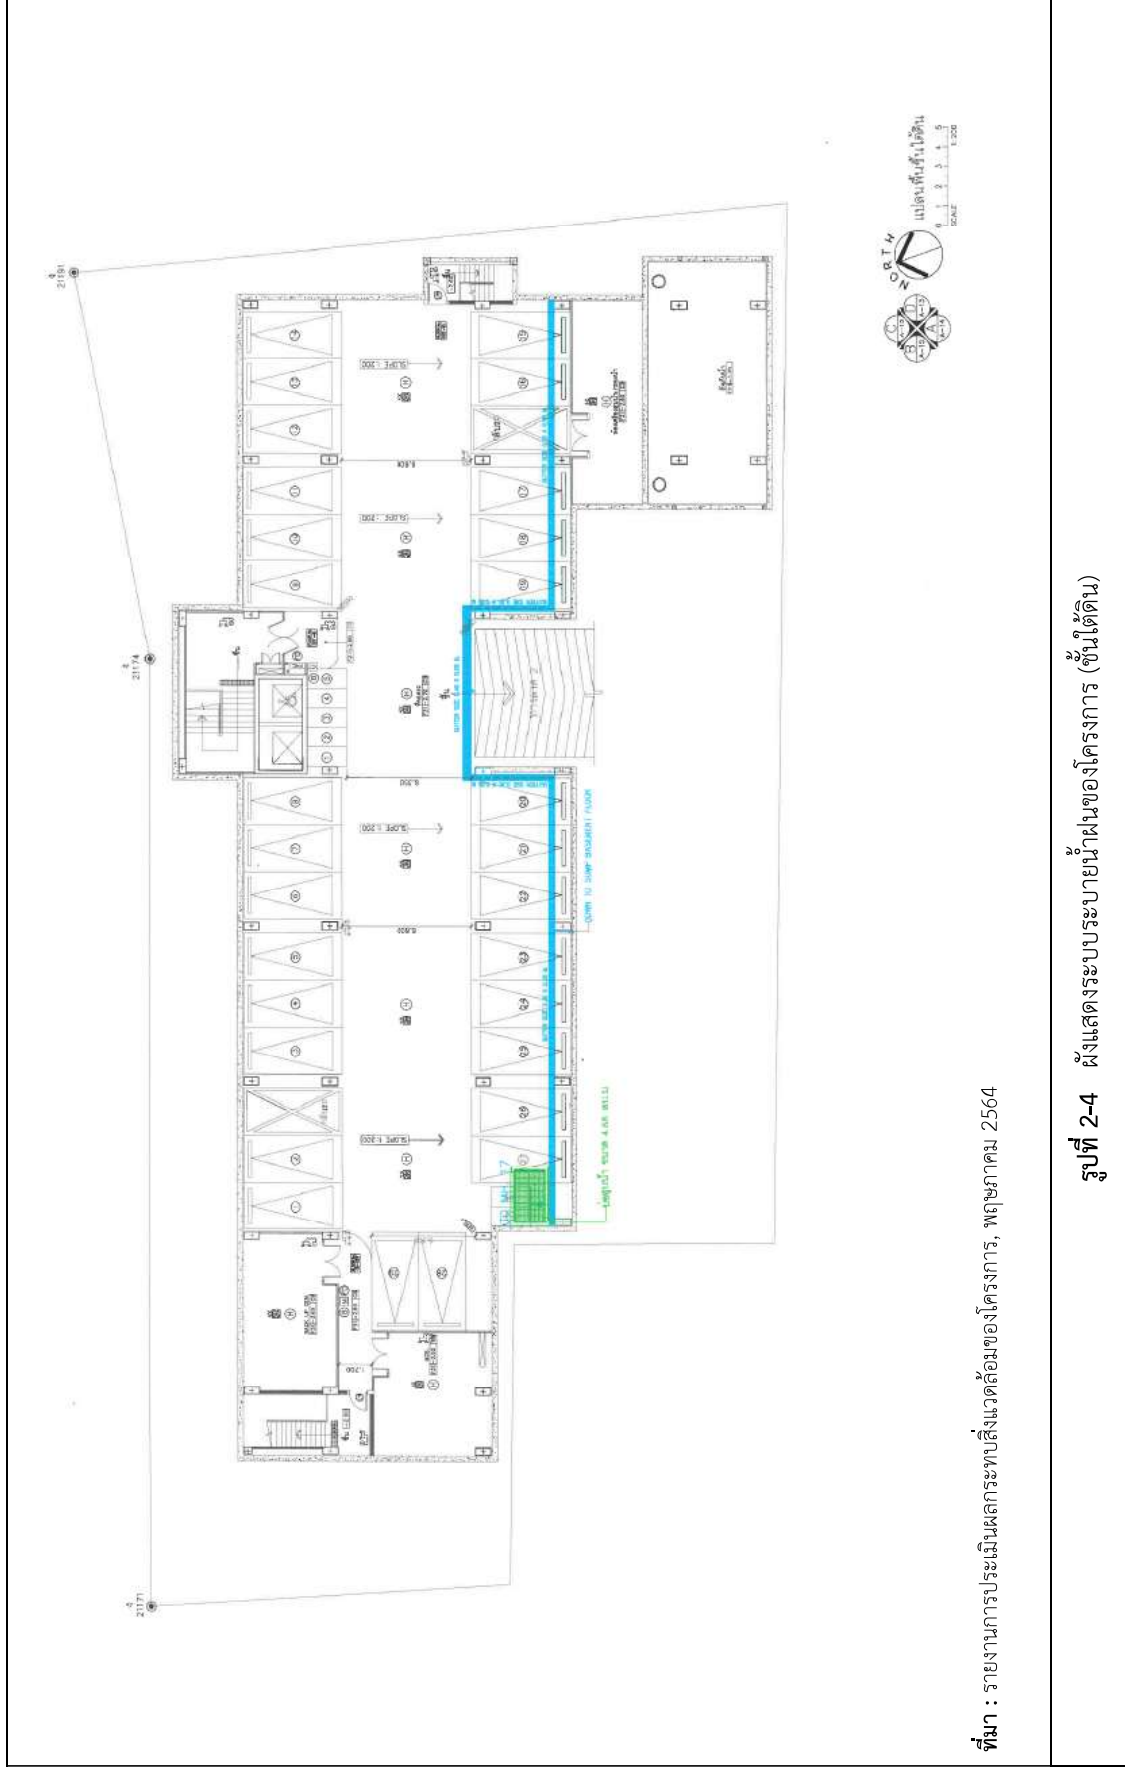
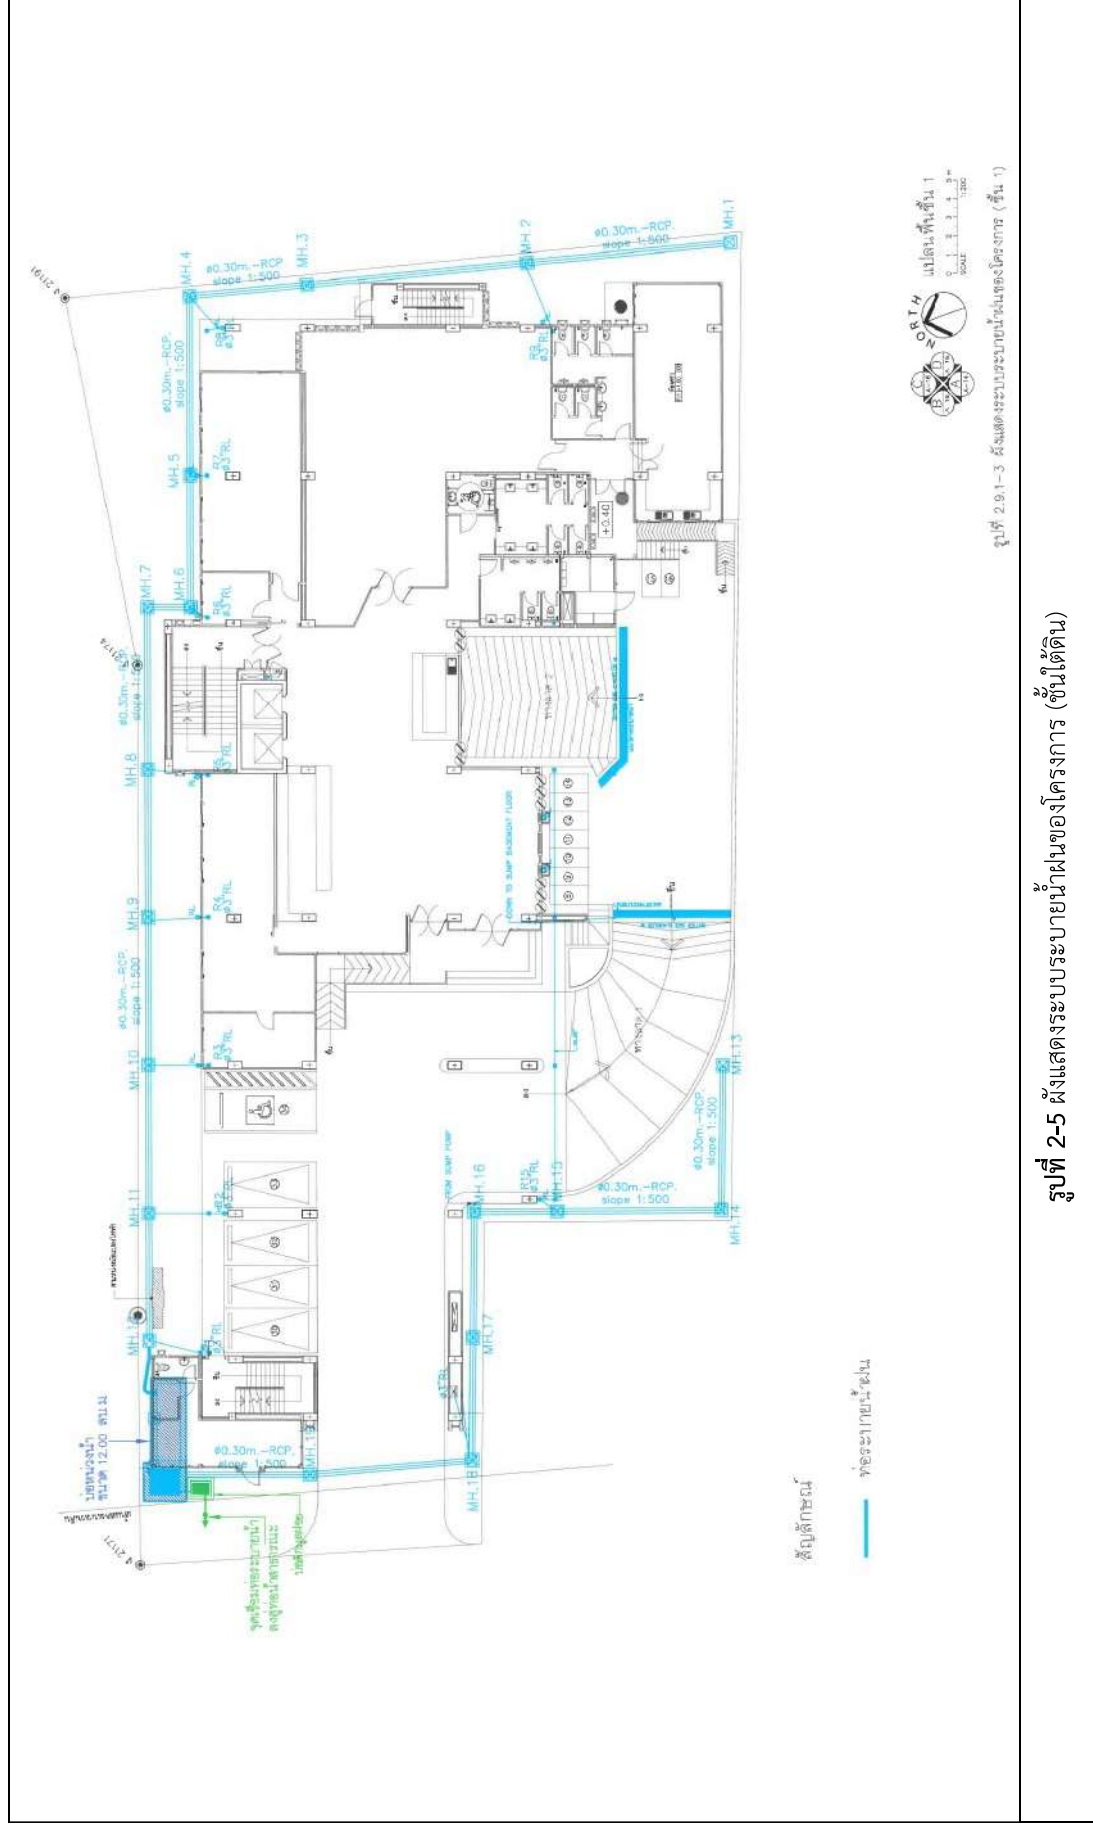
ภายในพื้นที่โครงการ มีการหน่วงน้ำฝนส่วนเกินจากการพัฒนาโครงการใช้ท่อระบายน้ำ และบ่อหน่วงน้ำฝน เพื่อป้องกันผลกระทบด้านการระบายน้ำและป้องกันปัญหาน้ำท่วมพื้นที่ข้างเคียงโดยหน่วงน้ำฝนในท่อระบายน้ำภายในโครงการ และบ่อหน่วงน้ำ ที่มีขนาดความจุในการหน่วงน้ำประ 10 และ 12 ลูกบาศก์เมตร ตามลำดับ รวมเป็นความจุในการหน่วงน้ำของโครงการประมาณ 22 ลูกบาศก์เมตร มากกว่าปริมาณน้ำฝนที่ต้องการหน่วงไว้ (21.00 ลูกบาศก์เมตร) (รายการคำนวณการหน่วงน้ำภายในโครงการ ดังบทที่ 4) โดยในขณะที่ฝนตกโครงการจะควบคุมอัตราการระบายน้ำฝนไม่ให้เกินอัตราการระบายน้ำเดิมก่อนพัฒนาโครงการด้วยการระบายออกจากบ่อหน่วงน้ำด้วยเครื่องสูบน้ำอัตราการสูบ 12.00 ลิตร/วินาที (0.022 ลูกบาศก์เมตร/วินาที) สูบส่งสูง 15.00 เมตร จำนวน 2 ชุด (สลับกันทำงาน) ผ่านท่อขนาดเส้นผ่านศูนย์กลาง 0.30 เมตร เพื่อควบคุมการระบายน้ำไม่เกิ อัตราการระบายน้ำเดิมก่อนพัฒนาโครงการ (0.027 ลูกบาศก์เมตร/วินาที)

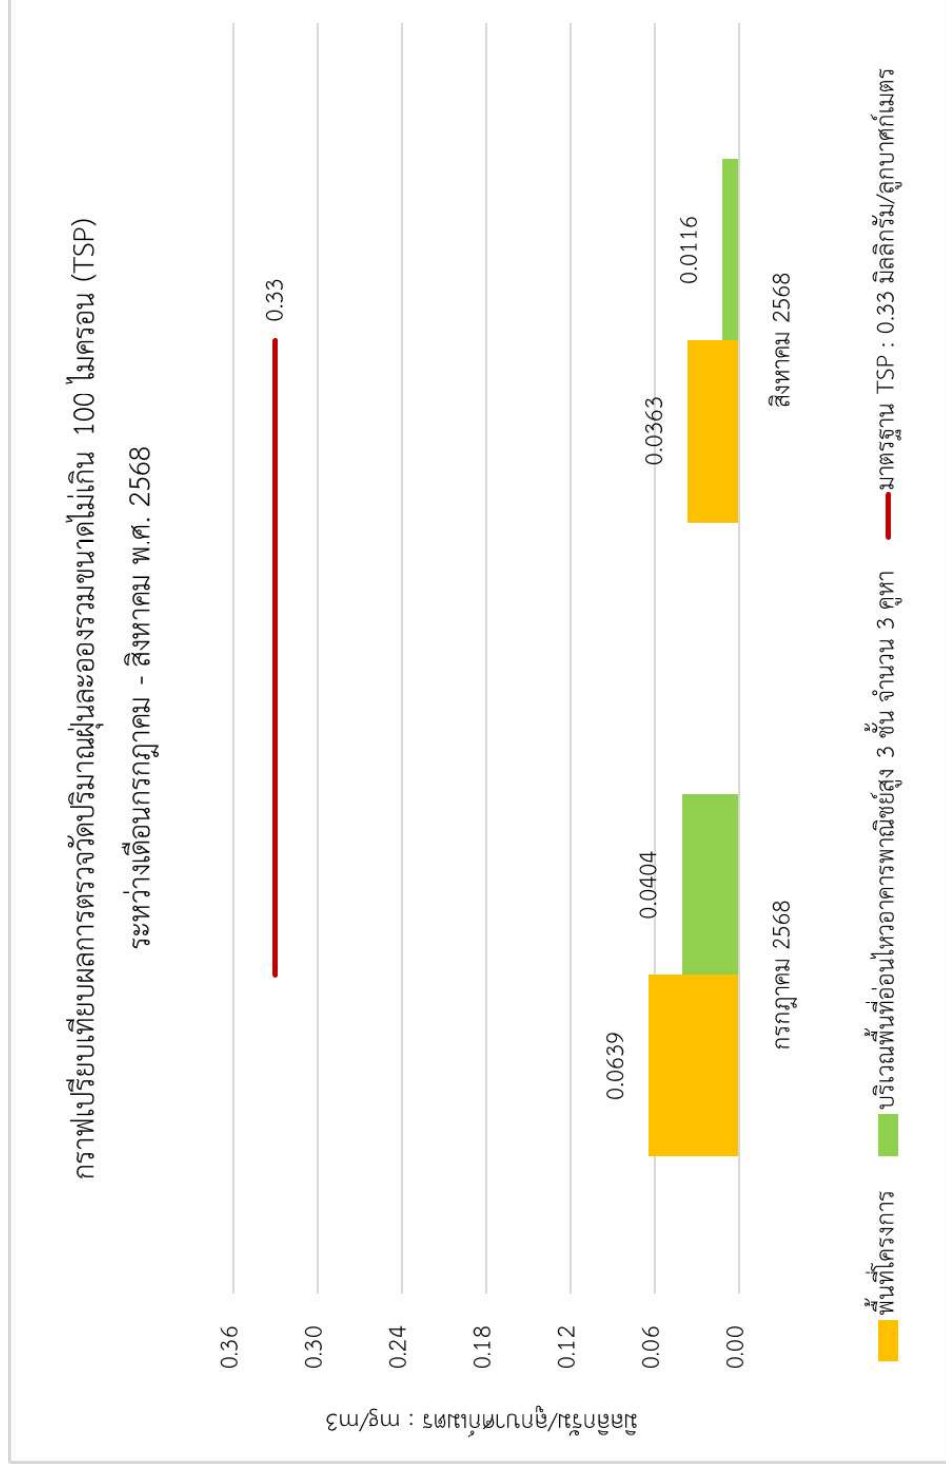
รูปที่ 4-1 กราฟเปรียบเทียบผลการตรวจวัดปริมาณฝุ่นละอองรวม (TSP) เฉลี่ยในเวลา 24 ชั่วโมง บริเวณพื้นที่โครงการ

และอาคารพาณิชย์สูง 3 ชั้น จำนวน 3 คูหา ระหว่างเดือนกรกฎาคม ถึงเดือนสิงหาคม พ.ศ. 2568

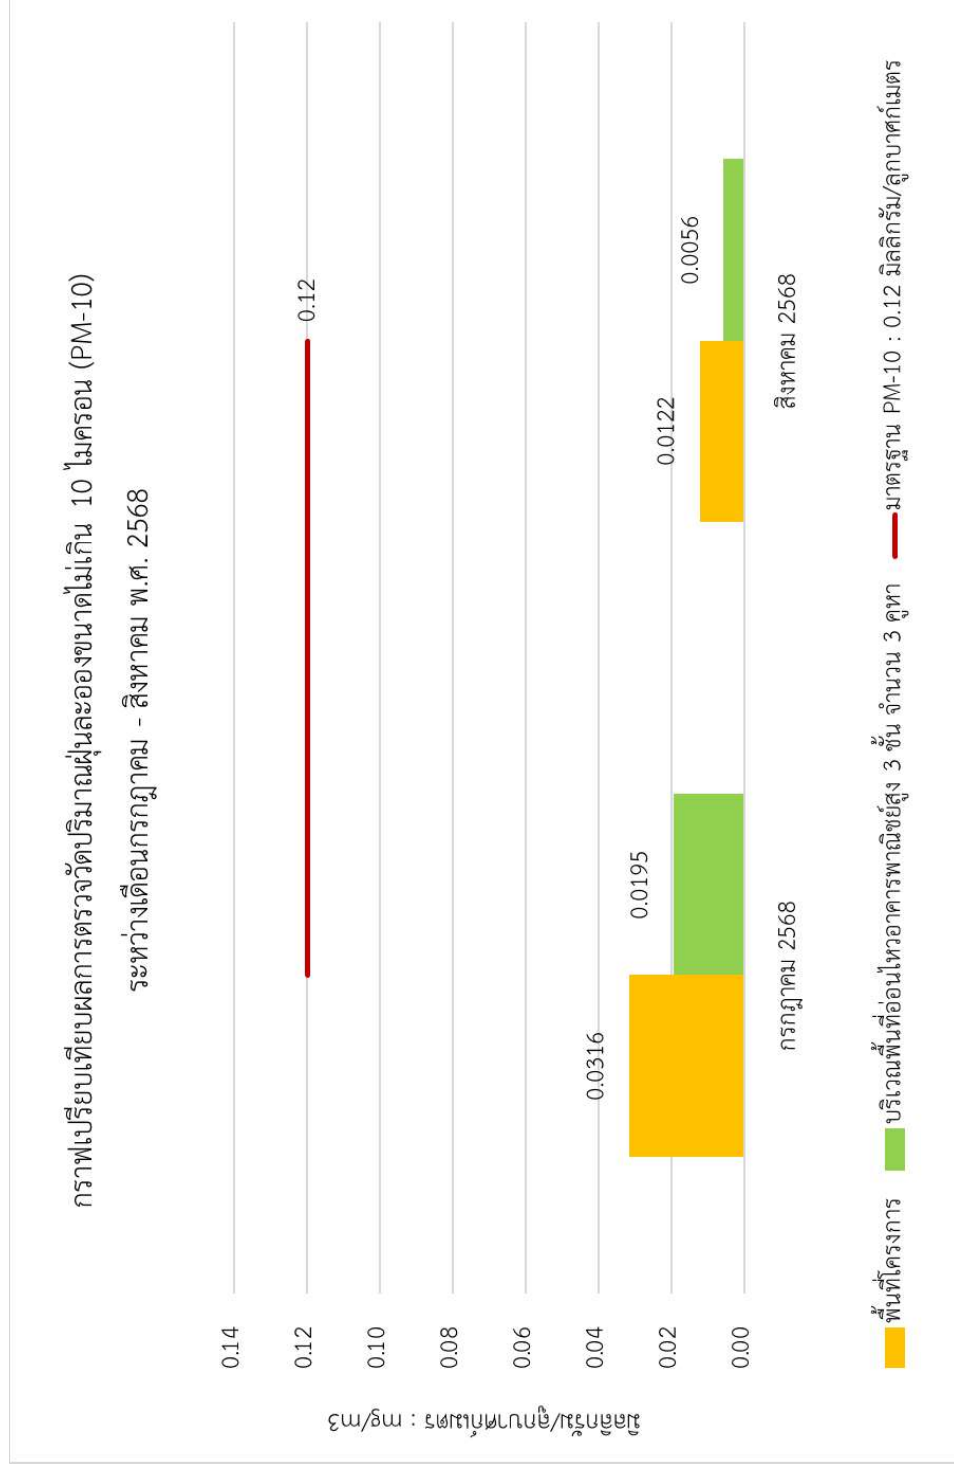
รูปที่ 4-2 กราฟเปรียบเทียบผลการตรวจวัดปริมาณฝุ่นละอองขนาดไม่เกิน 10 ไมครอน (PM-10) เฉลี่ยในเวลา 24 ชั่วโมง บริเวณพื้นที่โครงการ

และอาคารพาณิชย์สูง 3 ชั้น จำนวน 3 คูหา ระหว่างเดือนกรกฎาคม ถึงเดือนสิงหาคม พ.ศ. 2568

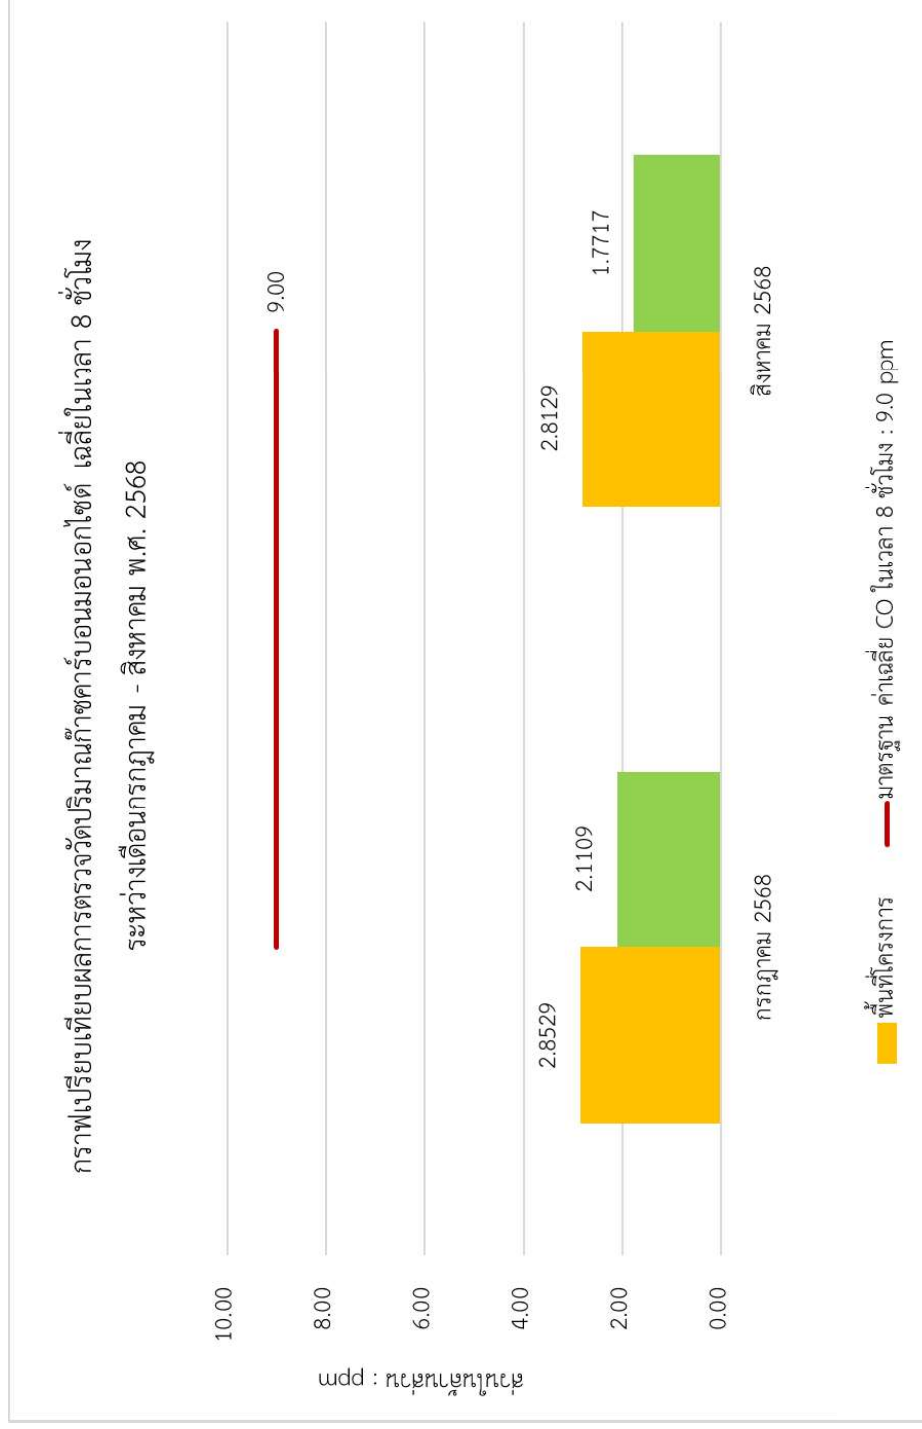
รูปที่ 4-3 กราฟเปรียบเทียบผลการตรวจวัดปริมาณก๊าซคาร์บอนมอนอกไซด์ (CO) เฉลี่ยในเวลา 8 ชั่วโมง บริเวณพื้นที่โครงการ และ  
อาคารพาณิชย์สูง 3 ชั้น จำนวน 3 คูหา ระหว่างเดือนกรกฎาคม ถึงเดือนสิงหาคม พ.ศ. 2568

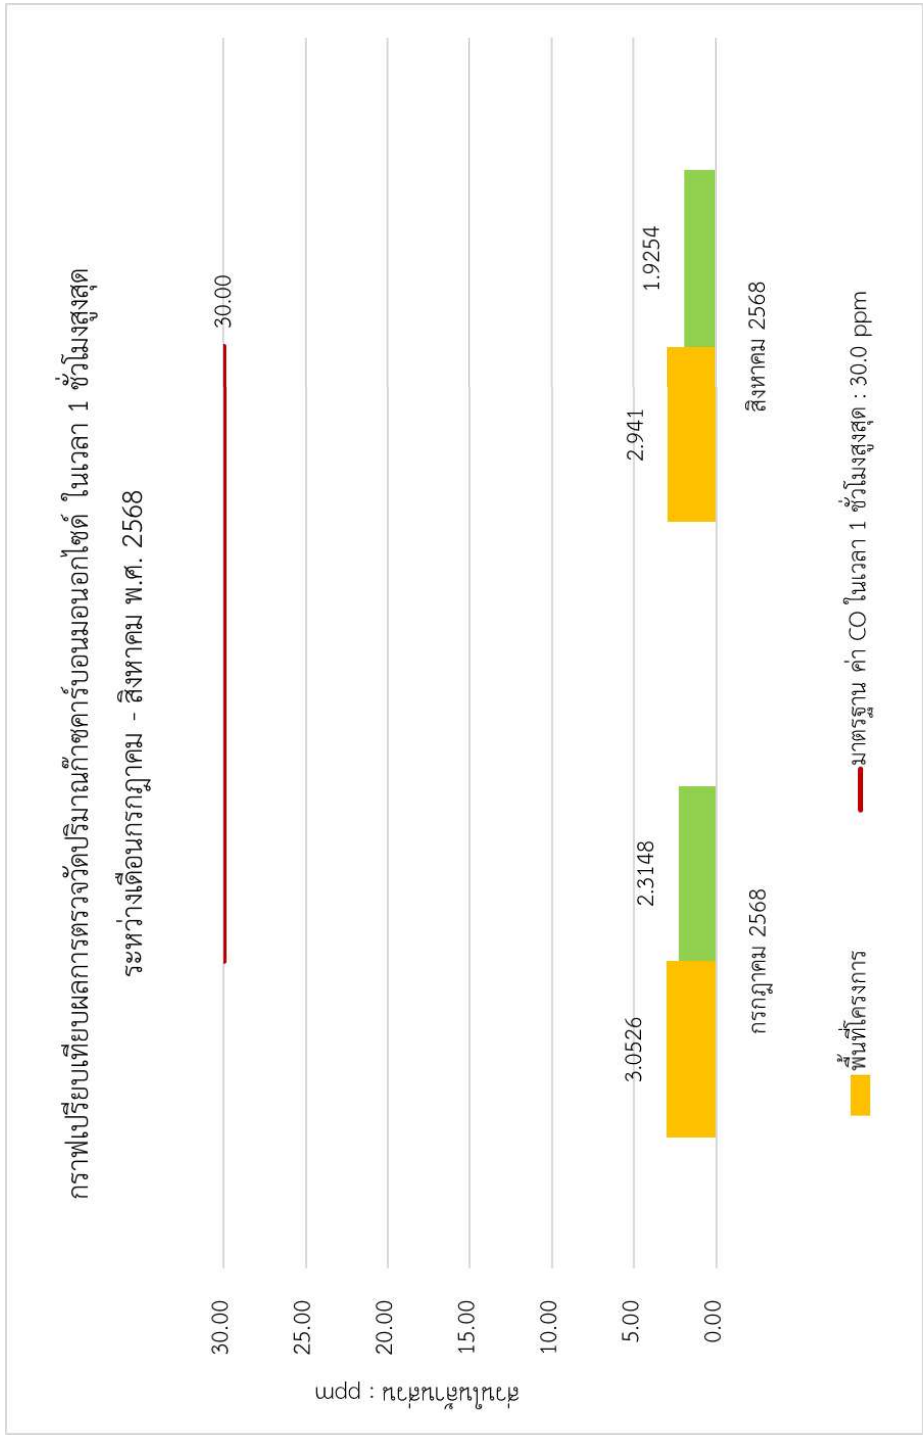
**รูปที่ 4-4** กราฟเปรียบเทียบผลการตรวจวัดปริมาณก๊าซคาร์บอนมอนอกไซด์ (CO) เฉลี่ยในเวลา 1 ชั่วโมง สูงสุด พื้นที่โครงการ และ  
อาคารพาณิชย์สูง 3 ชั้น จำนวน 3 คูหา ระหว่างเดือนกรกฎาคม ถึงเดือนสิงหาคม พ.ศ. 2568

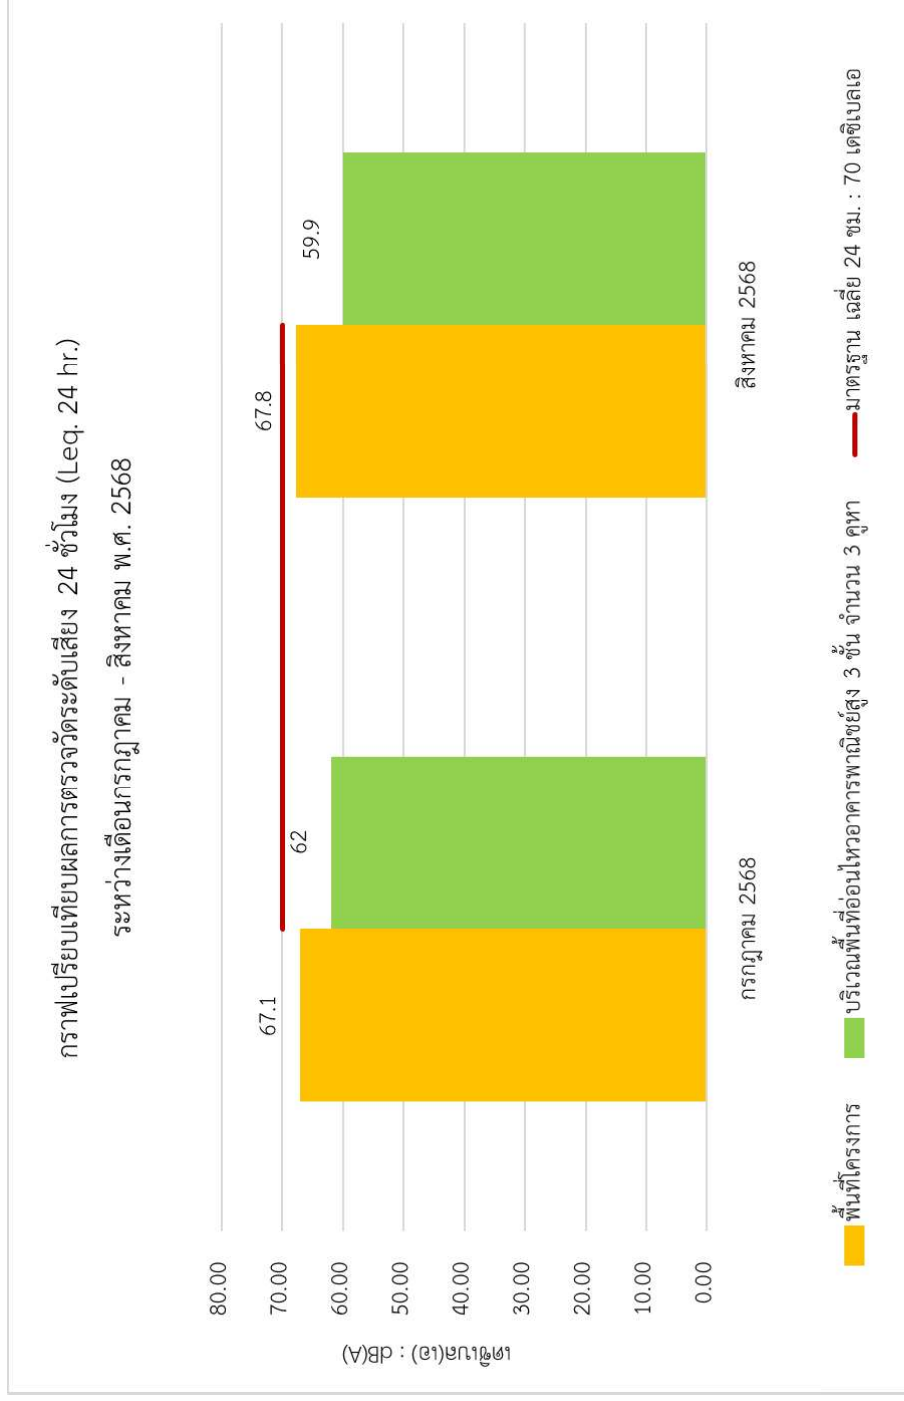
รูปที่ 4-5 กราฟเปรียบเทียบผลการตรวจวัดระดับเสียงโดยทั่วไป เฉลี่ย 24 ชั่วโมง บริเวณพื้นที่โครงการ และอาคารพาณิชย์สูง 3 ชั้น จำนวน 3 คูหา ระหว่างเดือนกรกฎาคม ถึงเดือนสิงหาคม พ.ศ. 2568

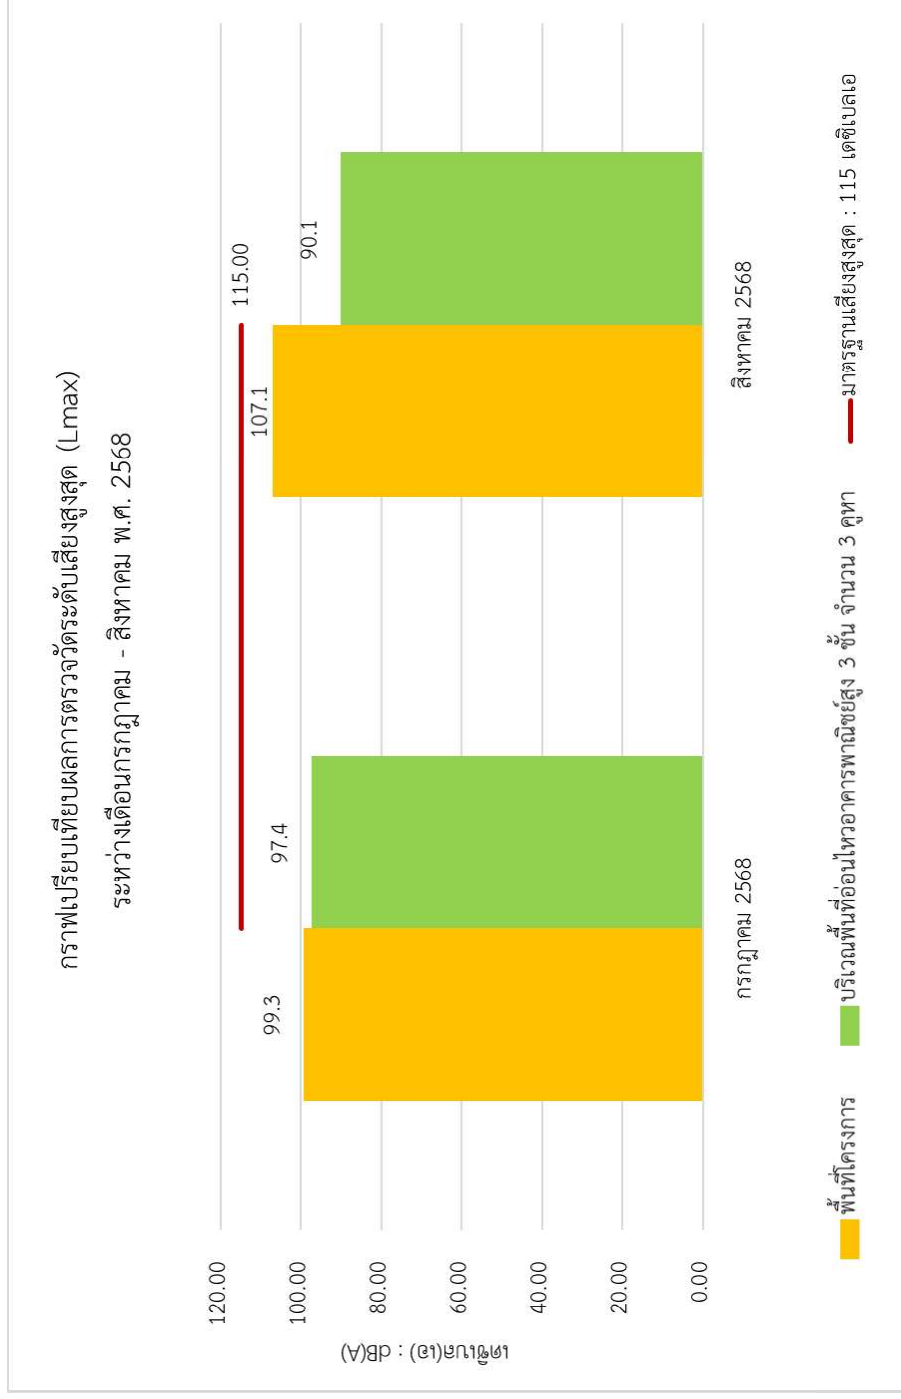
รูปที่ 4-6 กราฟเปรียบเทียบผลการตรวจวัดระดับเสียงสูงสุด บริเวณพื้นที่โครงการ และอาคารพาณิชยสูง 3 ชั้น จำนวน 3 คูหา  
ระหว่างเดือนกรกฎาคม ถึงเดือนสิงหาคม พ.ศ. 2568

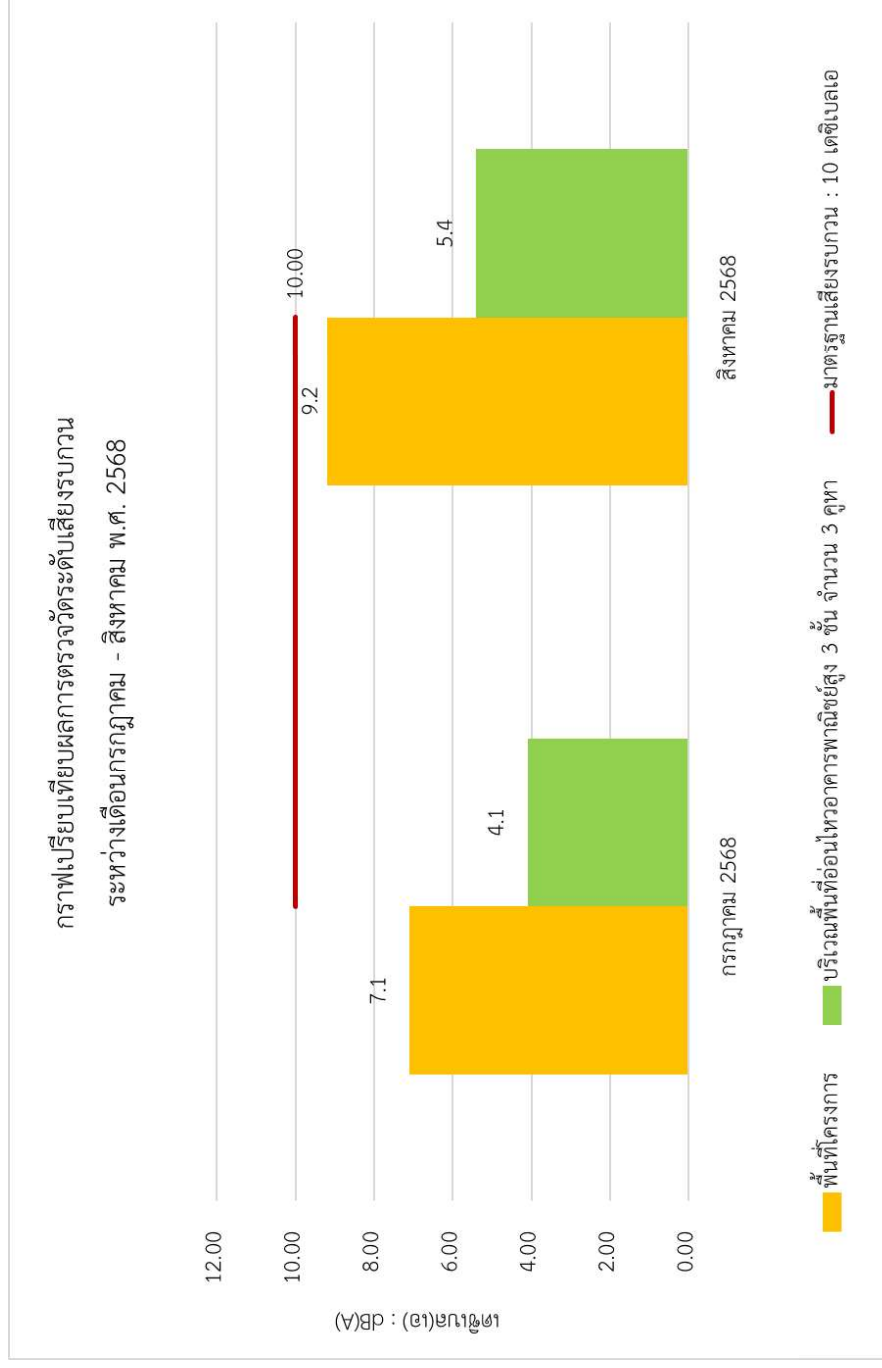
รูปที่ 4-7 กราฟเปรียบเทียบผลการตรวจวัดระดับเสียงรบกวน บริเวณพื้นที่โครงการ และอาคารพาณิชย์สูง 3 ชั้น จำนวน 3 คูหา  
ระหว่างเดือนกรกฎาคม ถึงเดือนสิงหาคม พ.ศ. 2568

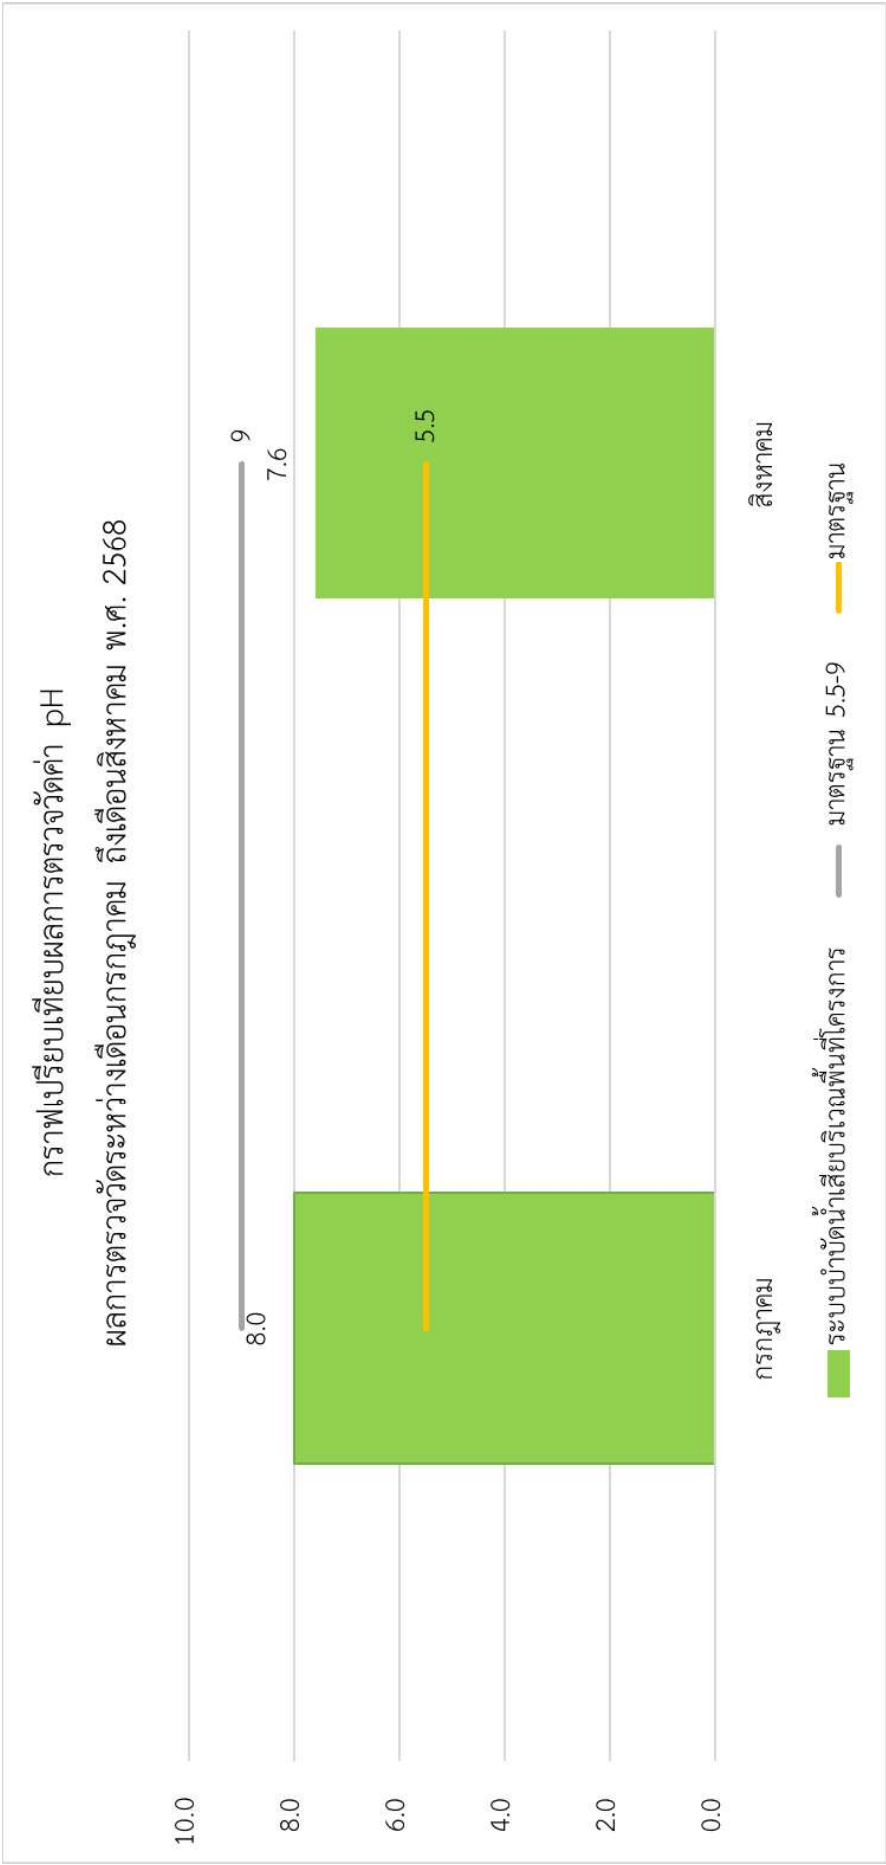
รูปที่ 4-8 กราฟเปรียบเทียบผลการตรวจวัดคุณภาพน้ำทิ้ง (Waste Water Quality)

ค่าความเป็นกรด-ด่าง (pH) บริเวณพื้นที่โครงการ ระหว่างเดือนกรกฎาคม ถึงเดือนสิงหาคม พ.ศ. 2568

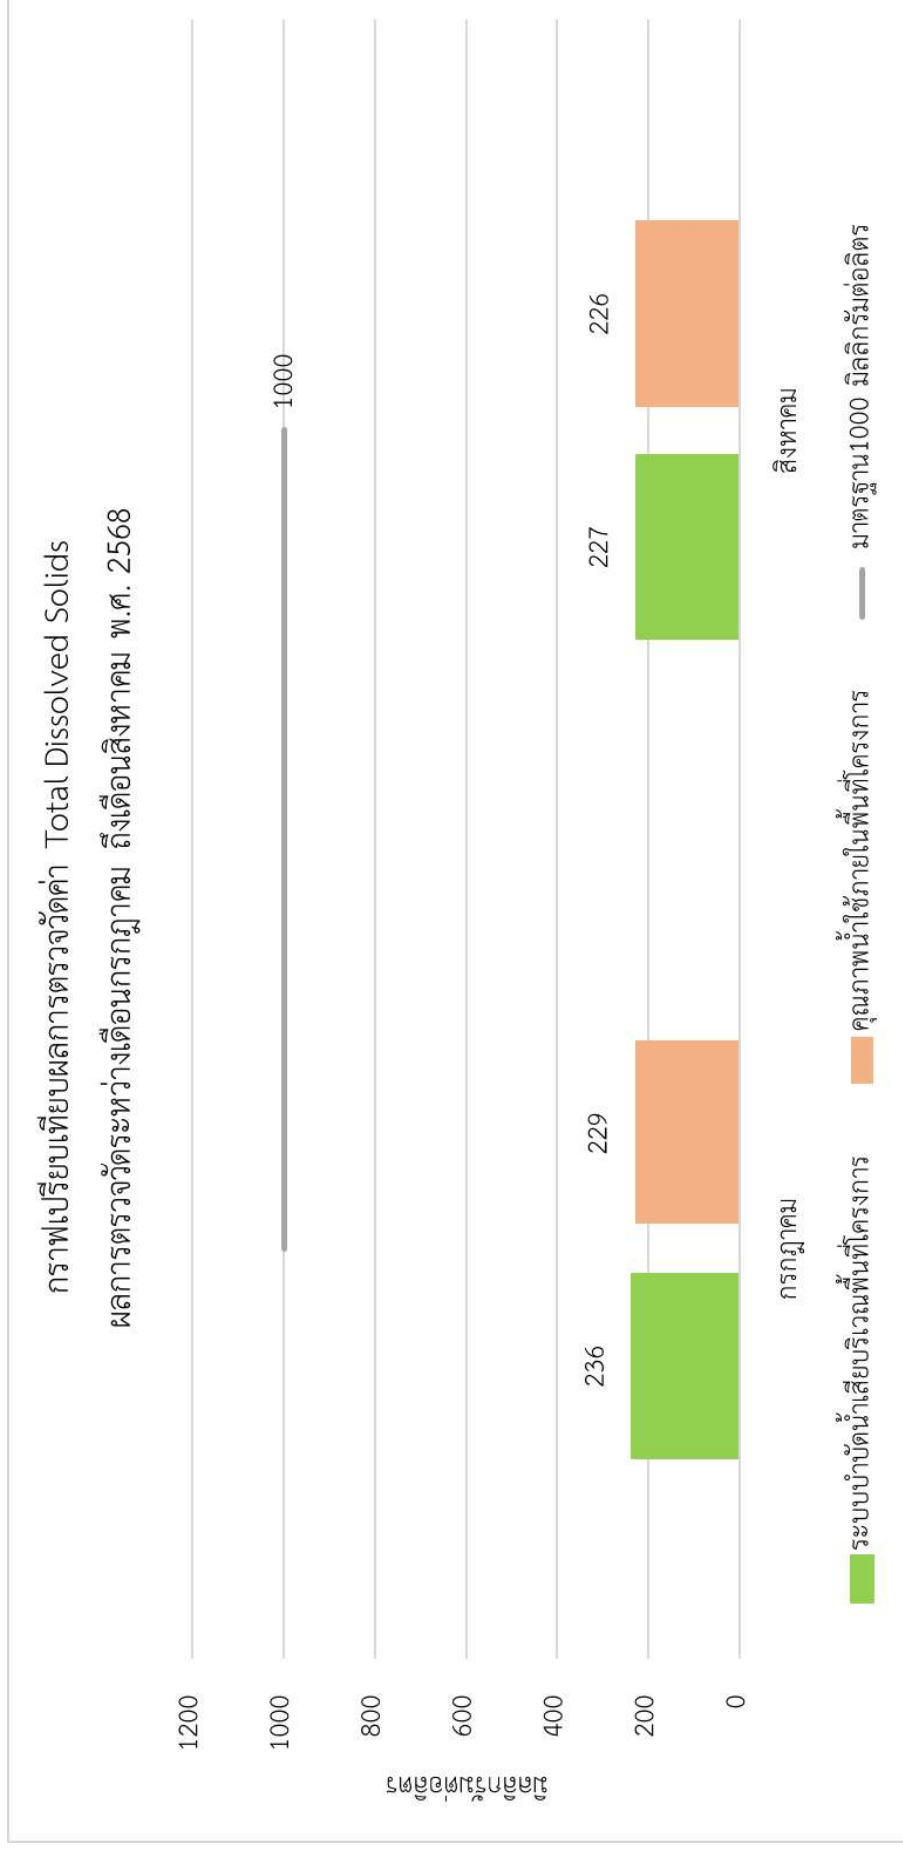
**รูปที่ 4-9** กราฟเปรียบเทียบผลการตรวจวัดระหว่างคุณภาพน้ำทิ้ง (Waste Water Quality) และคุณภาพน้ำใช้ (Water Supply Quality)

ปริมาณของสารละลายน้ำได้ทั้งหมด (TDS) บริเวณพื้นที่โครงการ ระหว่างเดือนกรกฎาคม ถึงเดือนสิงหาคม พ.ศ. 2568

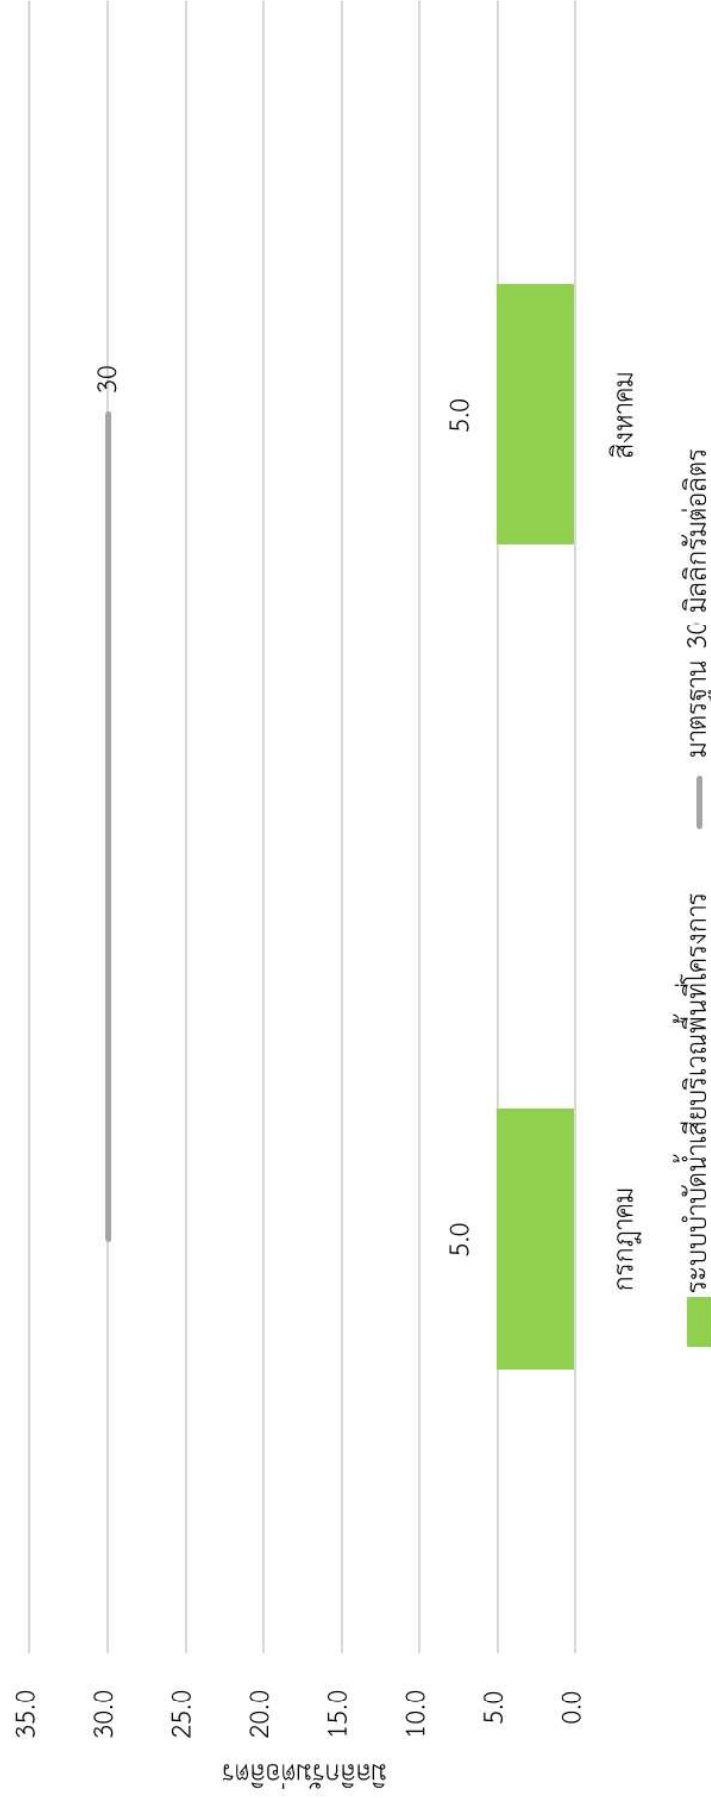
รูปที่ 4-10 กราฟเปรียบเทียบผลการตรวจวัดคุณภาพน้ำทิ้ง (Waste Water Quality)

ปริมาณของแข็งแขวนลอย (TSS) บริเวณพื้นที่โครงการ ระหว่างเดือนกรกฎาคม ถึงเดือนสิงหาคม พ.ศ. 2568

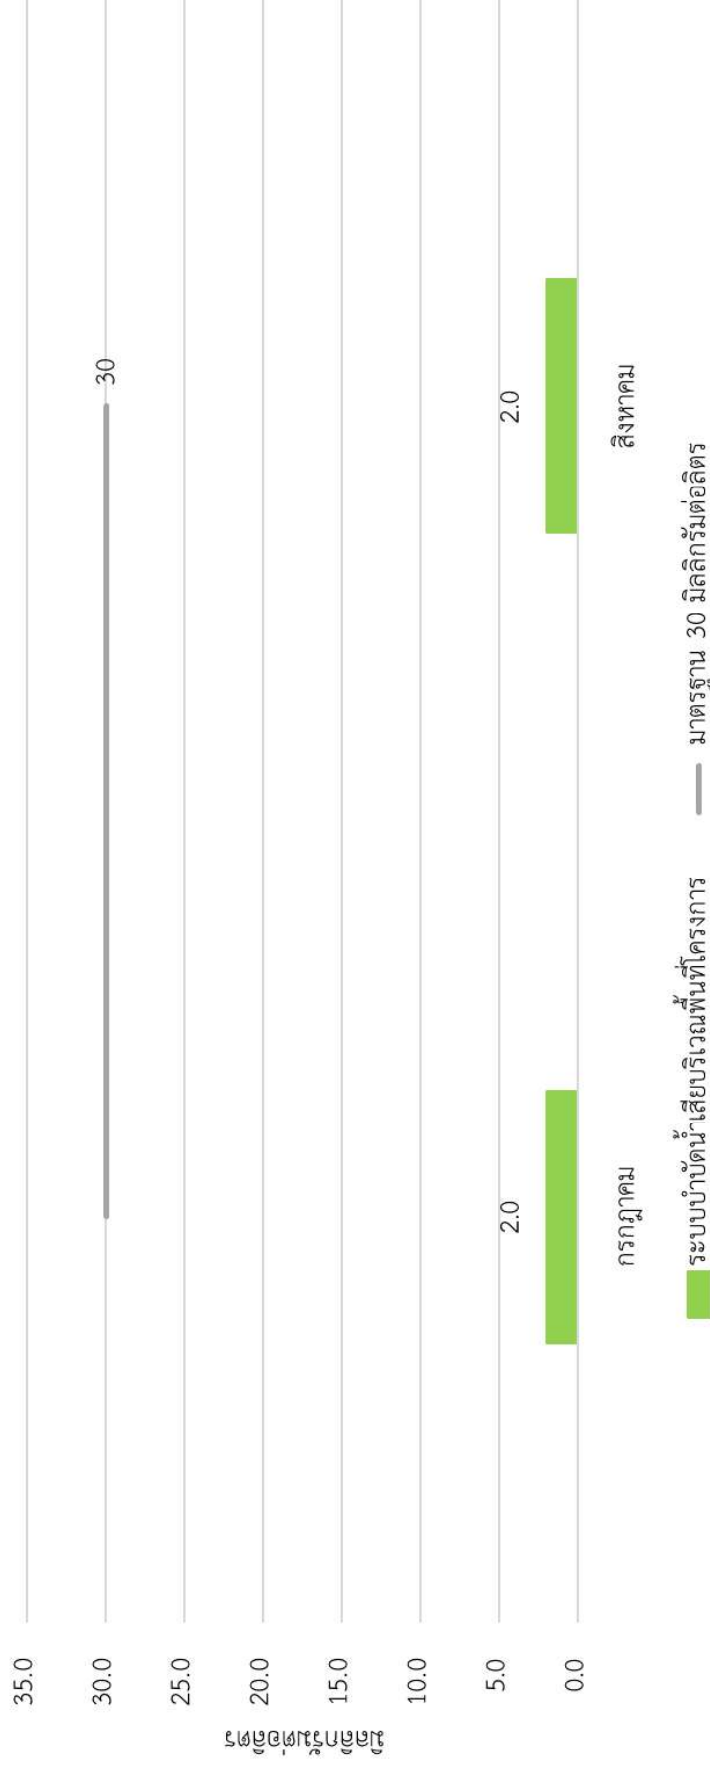
รูปที่ 4-11 กราฟเปรียบเทียบผลการตรวจวัดคุณภาพน้ำทิ้ง (Waste Water Quality)

ค่าบีโอดี (BOD) บริเวณพื้นที่โครงการ ระหว่างเดือนกรกฎาคม ถึงเดือนสิงหาคม พ.ศ. 2568
