รายงานผลการปฏิบัติตามมาตรการป้องกัน  
และแก้ไขผลกระทบสิ่งแวดล้อม  
และมาตรการติดตามตรวจสอบผลกระทบสิ่งแวดล้อม

โครงการ แอสตัน พัทยา (Aston Pattaya)

บริษัท แอสตัน พัทยา จำกัด

ฉบับประจำเดือนกรกฎาคม ถึงเดือนสิงหาคม พ.ศ. 2568  
(ระยะก่อสร้าง)

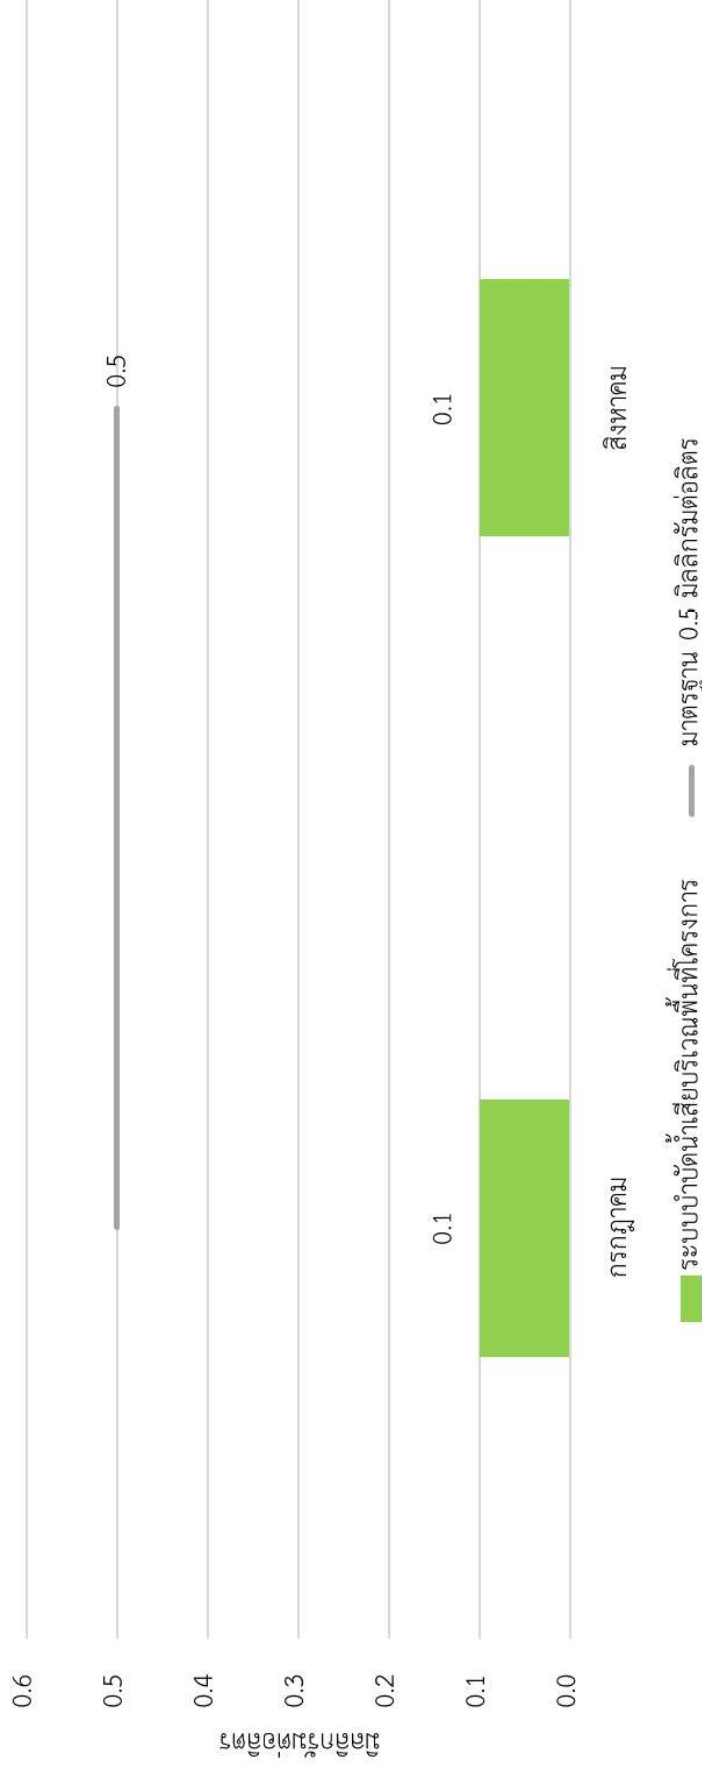
รูปที่ 4-12 กราฟเปรียบเทียบผลการตรวจวัดคุณภาพน้ำทิ้ง (Waste Water Quality)

ปริมาณตะกอนหนัก (Settleable Solids) บริเวณพื้นที่โครงการ ระหว่างเดือนกรกฎาคม ถึงเดือนสิงหาคม พ.ศ. 2568

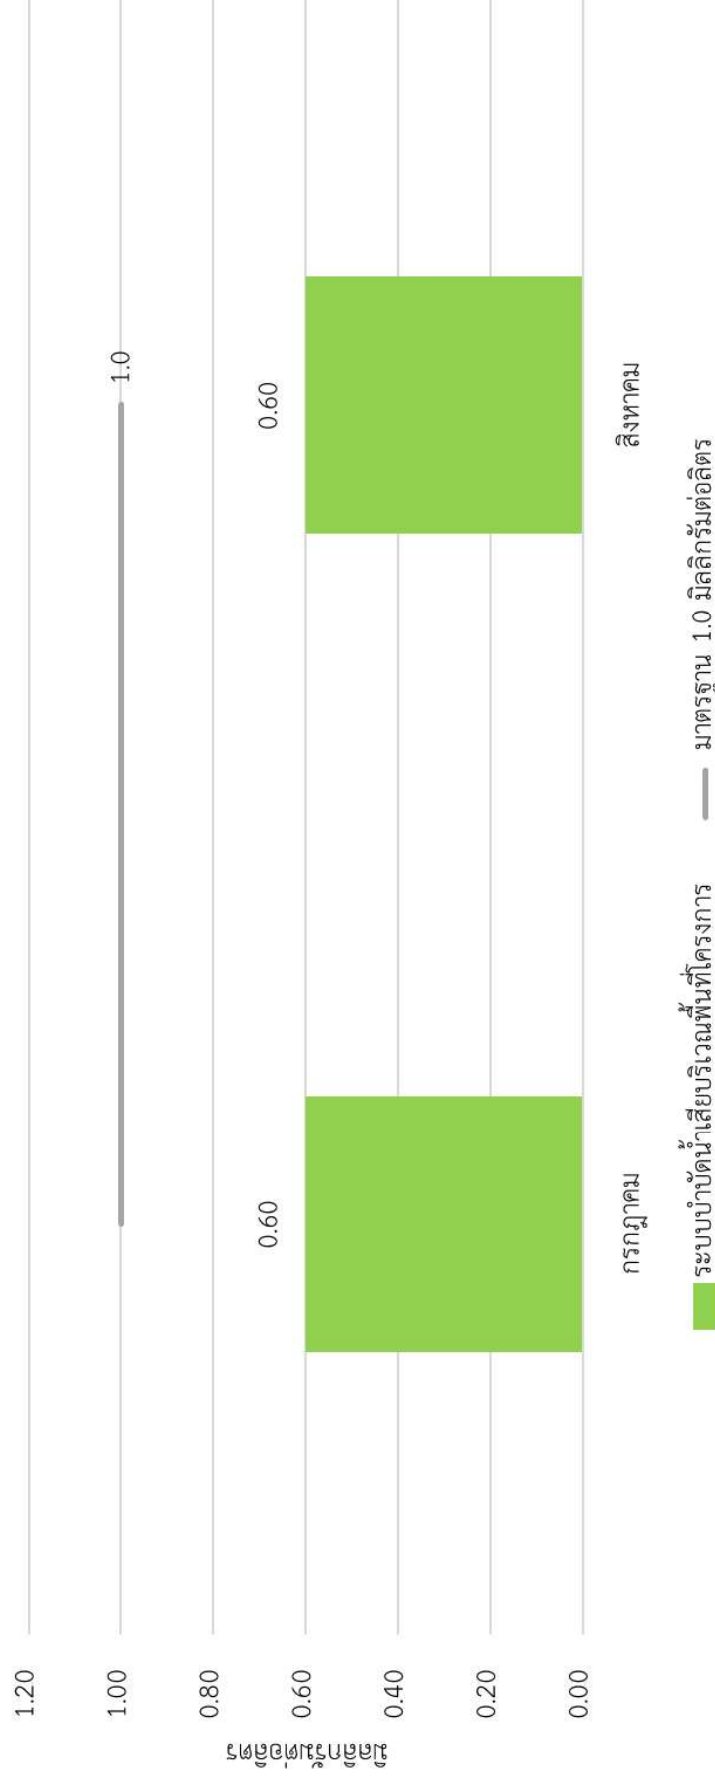
รูปที่ 4-13 กราฟเปรียบเทียบผลการตรวจวัดคุณภาพน้ำทิ้ง (Waste Water Quality)

ปริมาณของซัลไฟด์ (Sulfide) บริเวณพื้นที่โครงการ ระหว่างเดือนกรกฎาคม ถึงเดือนสิงหาคม พ.ศ. 2568

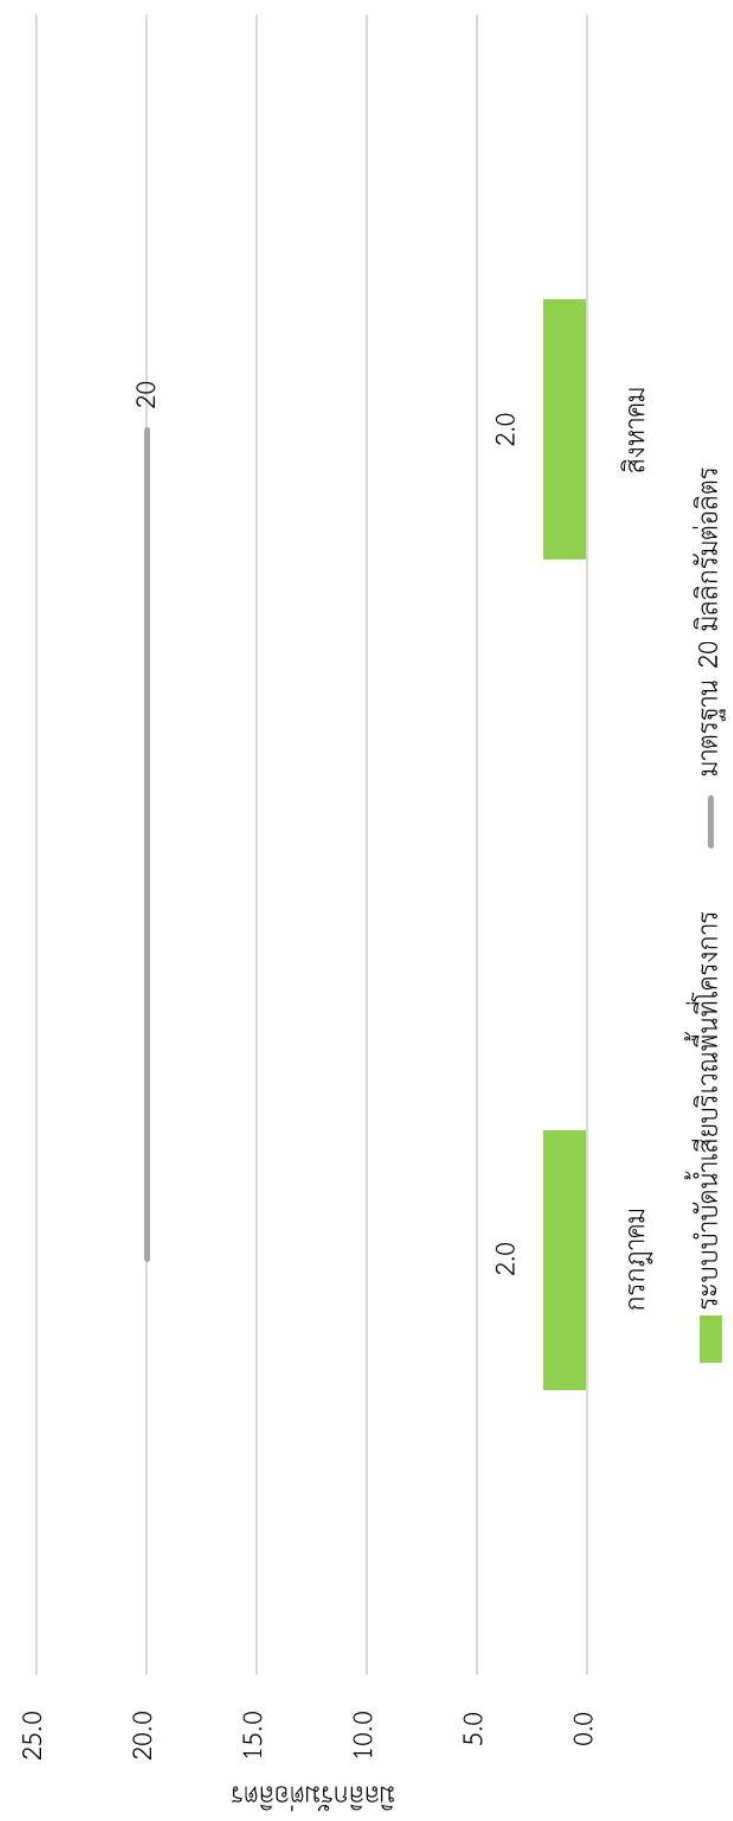
รูปที่ 4-14 กราฟเปรียบเทียบผลการตรวจวัดคุณภาพน้ำทิ้ง (Waste Water Quality)  
ปริมาณของไขมันและน้ำมัน (Oil & Grease) บริเวณพื้นที่โครงการ ระหว่างเดือนกรกฎาคม ถึงเดือนสิงหาคม พ.ศ. 2568

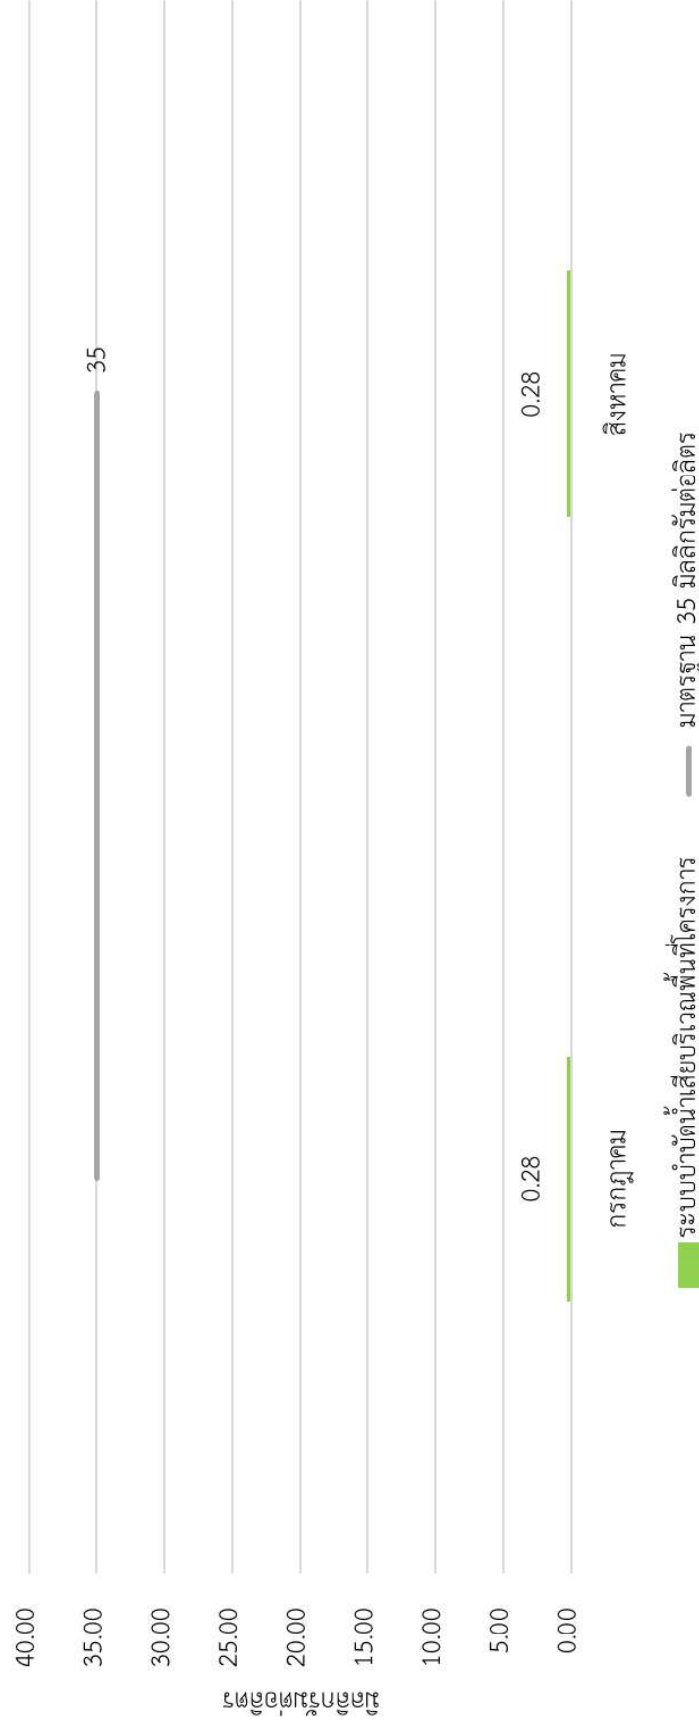
รูปที่ 4-15 กราฟเปรียบเทียบผลการตรวจวัดคุณภาพน้ำทิ้ง (Waste Water Quality)

ปริมาณของไนโตรเจนทั้งหมด (TKN) บริเวณพื้นที่โครงการ ระหว่างเดือนกรกฎาคม ถึงเดือนสิงหาคม พ.ศ. 2568

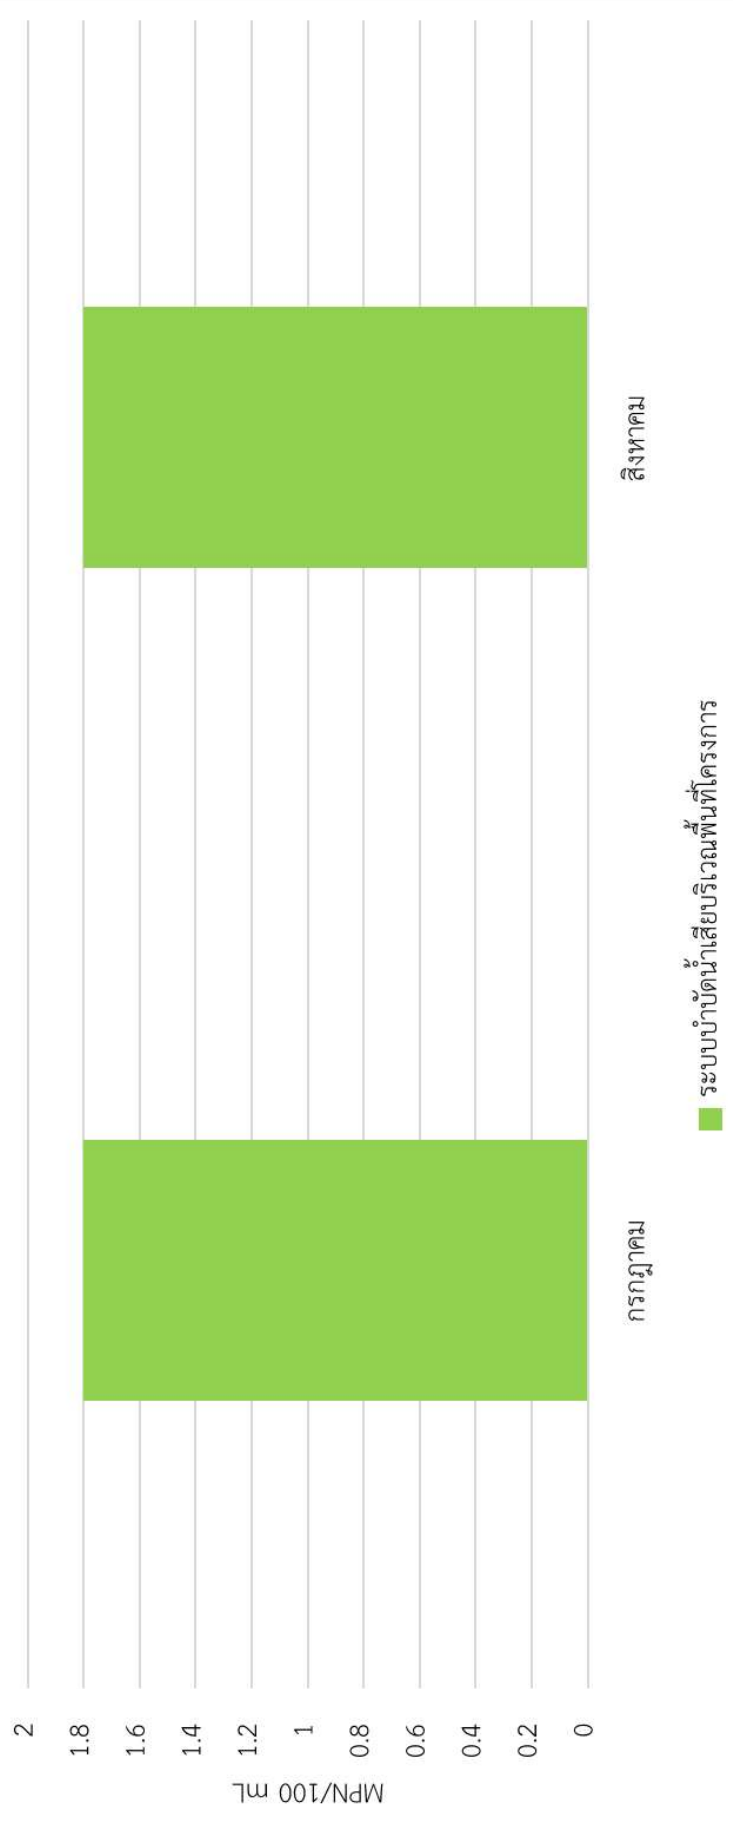
รูปที่ 4-16 กราฟเปรียบเทียบผลการตรวจวัดคุณภาพน้ำทิ้ง (Waste Water Quality)  
ปริมาณแบคทีเรียโคลิฟอร์ม (TCB) บริเวณพื้นที่โครงการ ระหว่างเดือนกรกฎาคม ถึงเดือนสิงหาคม พ.ศ. 2568

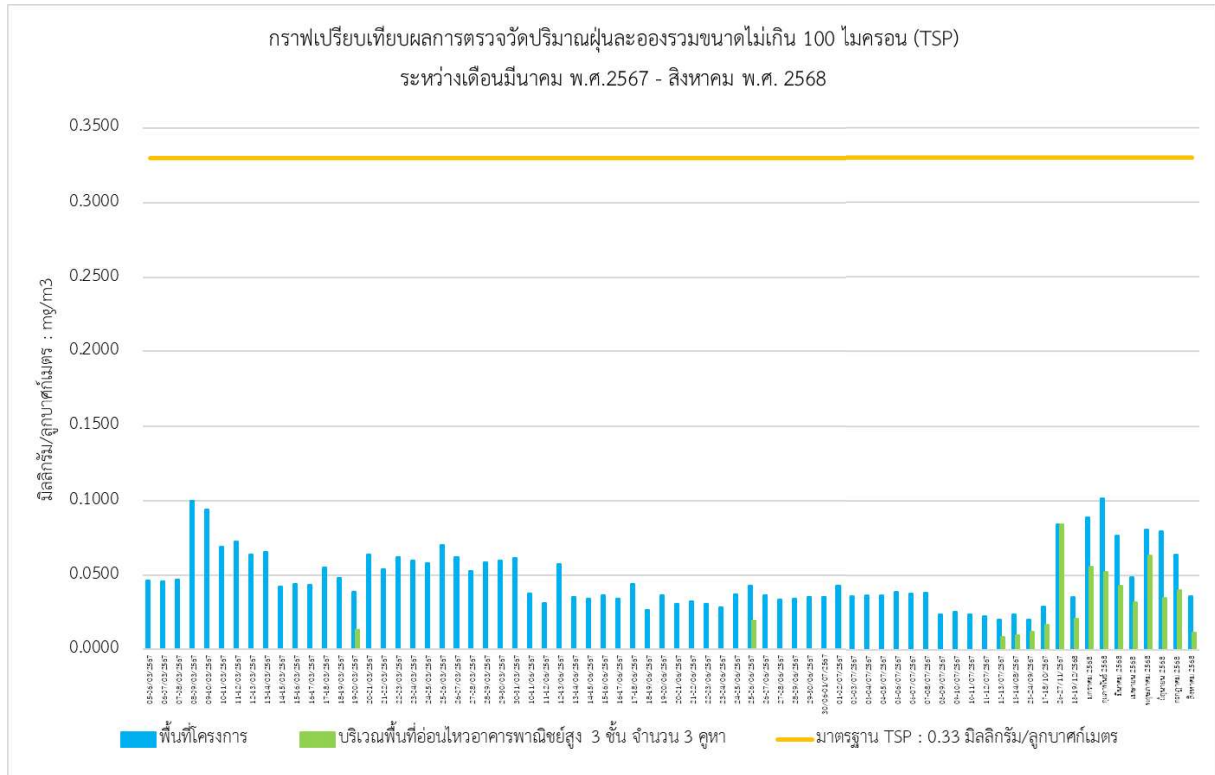
รูปที่ 4-17 กราฟเปรียบเทียบผลการตรวจวัดปริมาณฝุ่นละอองรวม (TSP) เฉลี่ยในเวลา 24 ชั่วโมง

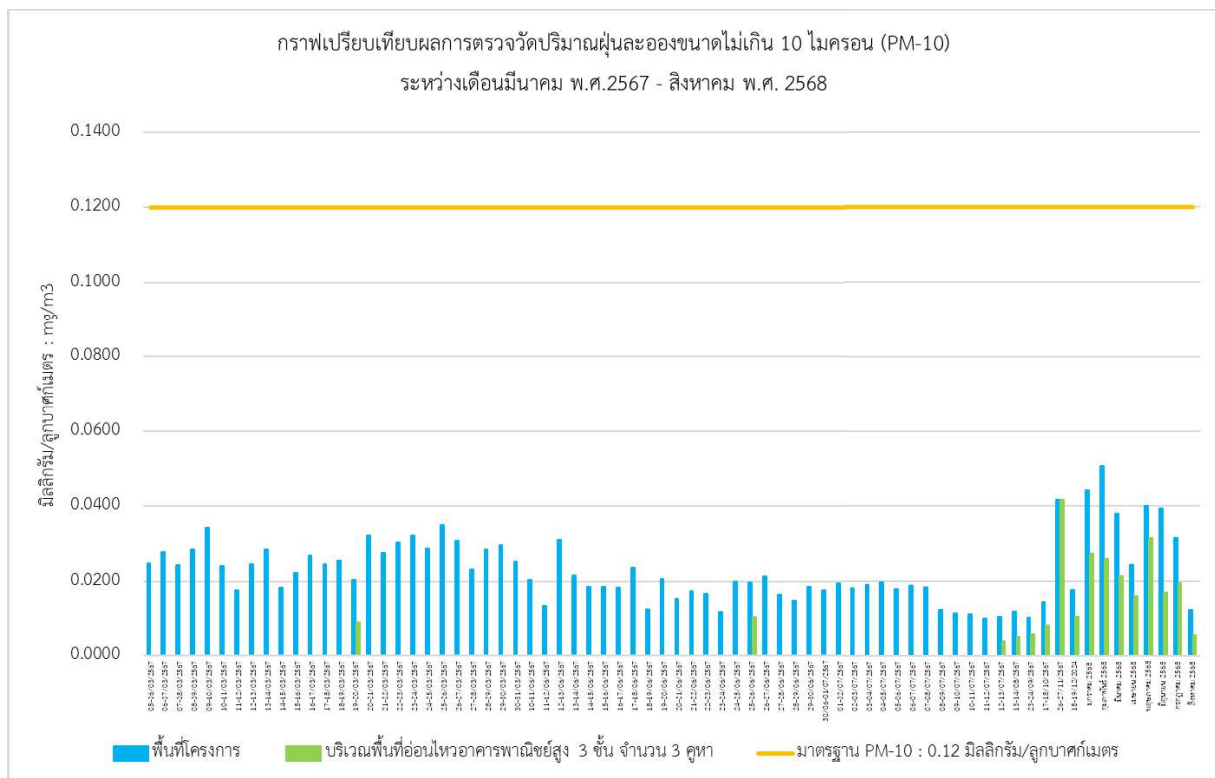
รูปที่ 4-18 กราฟเปรียบเทียบผลการตรวจวัดปริมาณฝุ่นละอองขนาดเล็กไม่เกิน 10 ไมครอน (PM-10) เฉลี่ย 24 ชั่วโมง

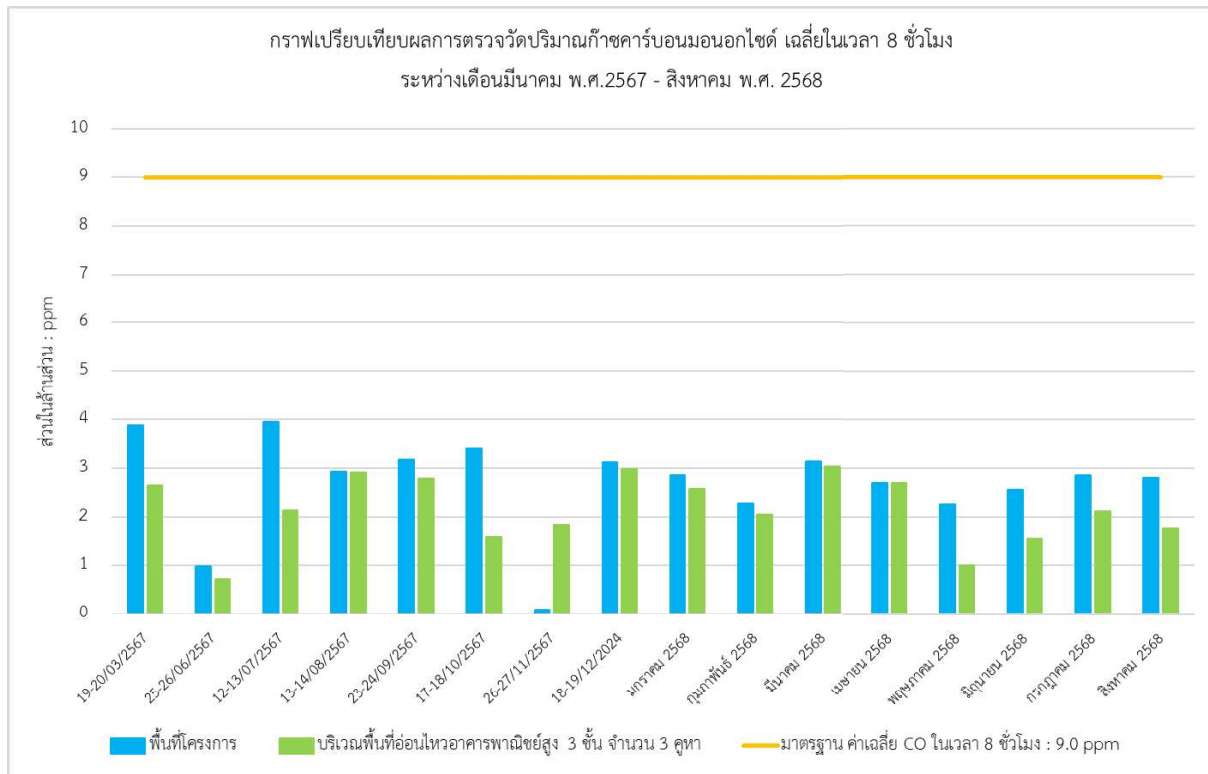
รูปที่ 4-19 กราฟเปรียบเทียบผลการตรวจวัดปริมาณก๊าซคาร์บอนมอนอกไซด์ (CO) เฉลี่ยในเวลา 8 ชั่วโมง

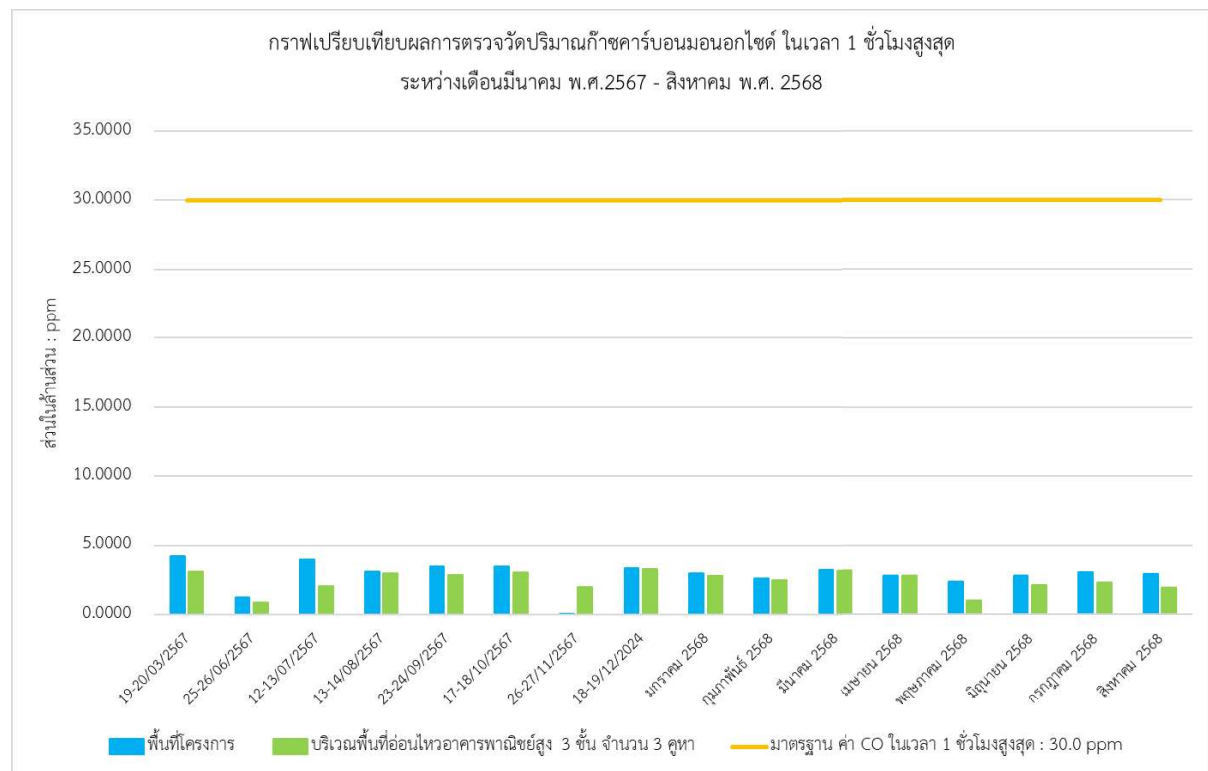
รูปที่ 4-20 กราฟเปรียบเทียบผลการตรวจวัดปริมาณก๊าซคาร์บอนมอนอกไซด์ (CO) เฉลี่ย 1 ชั่วโมงสูงสุด

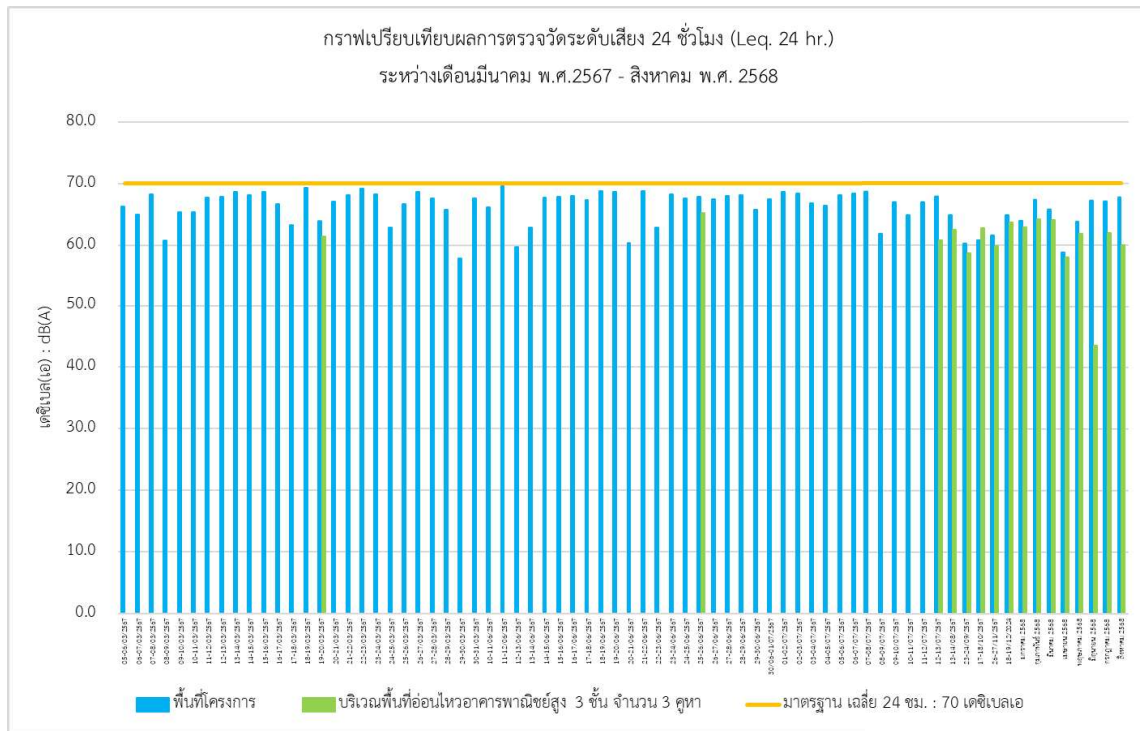
รูปที่ 4-21 กราฟเปรียบเทียบผลการตรวจวัดระดับเสียงโดยทั่วไป เฉลี่ย 24 ชั่วโมง

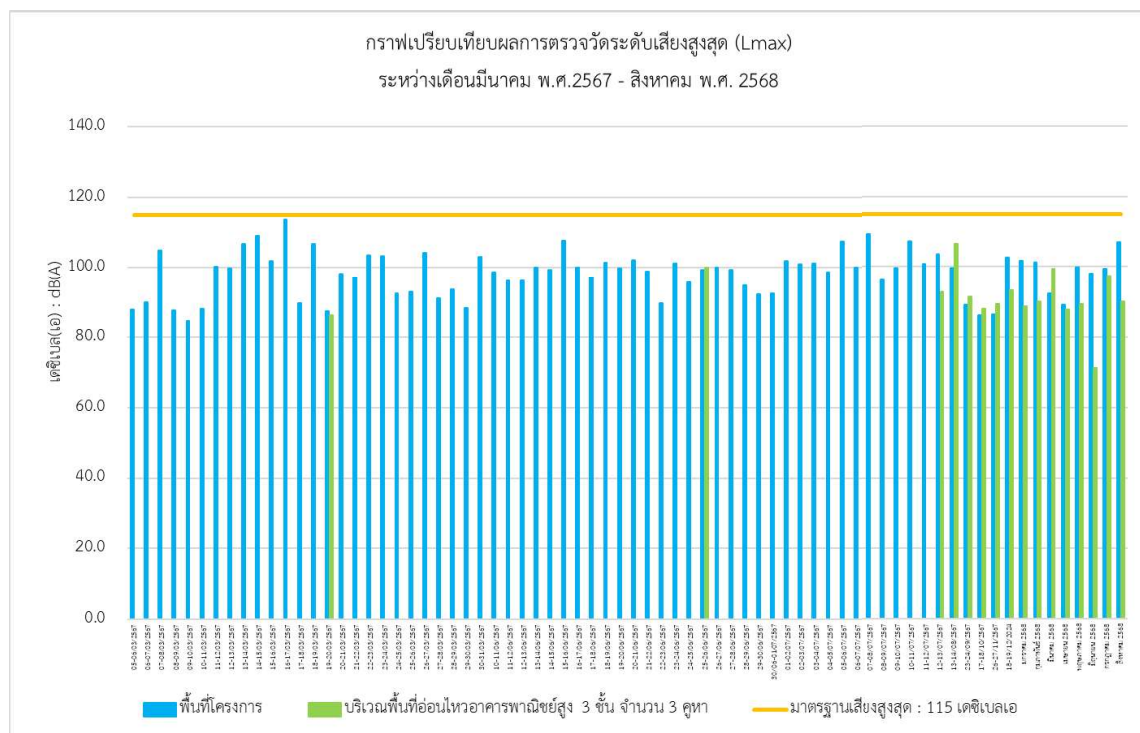
รูปที่ 4-22 กราฟเปรียบเทียบผลการตรวจวัดระดับเสียงสูงสุด

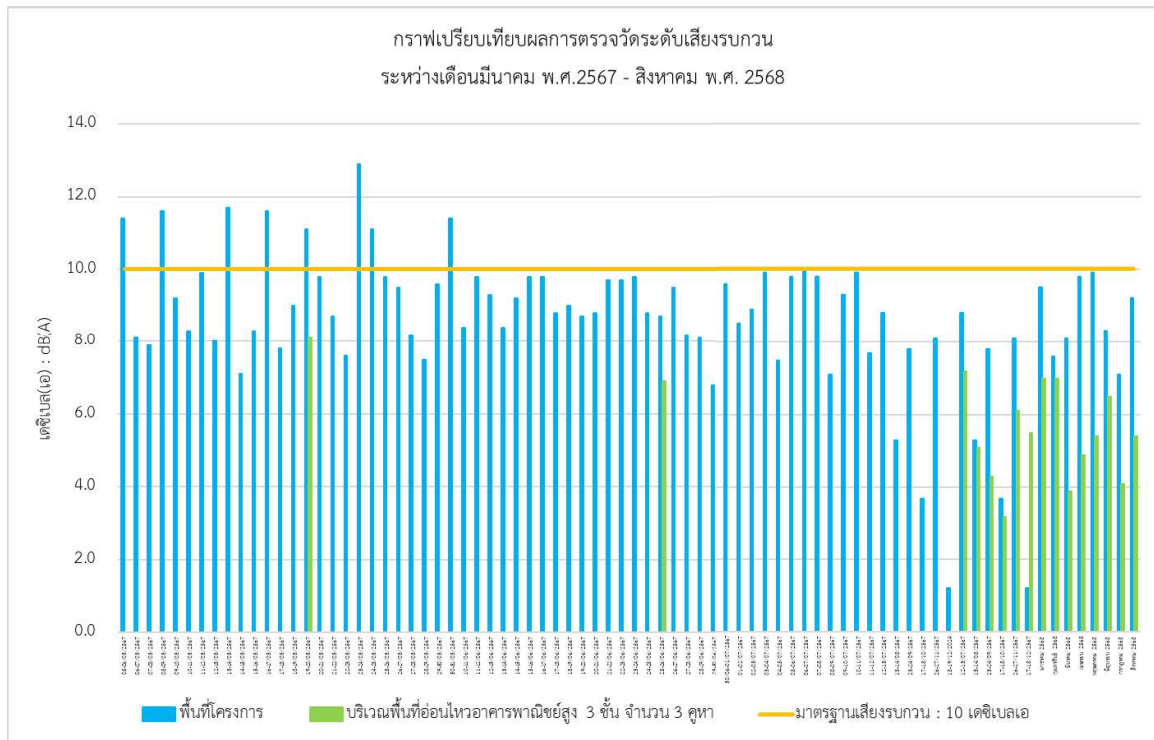
รูปที่ 4-23 กราฟเปรียบเทียบผลการตรวจวัดระดับเสียงรบกวน

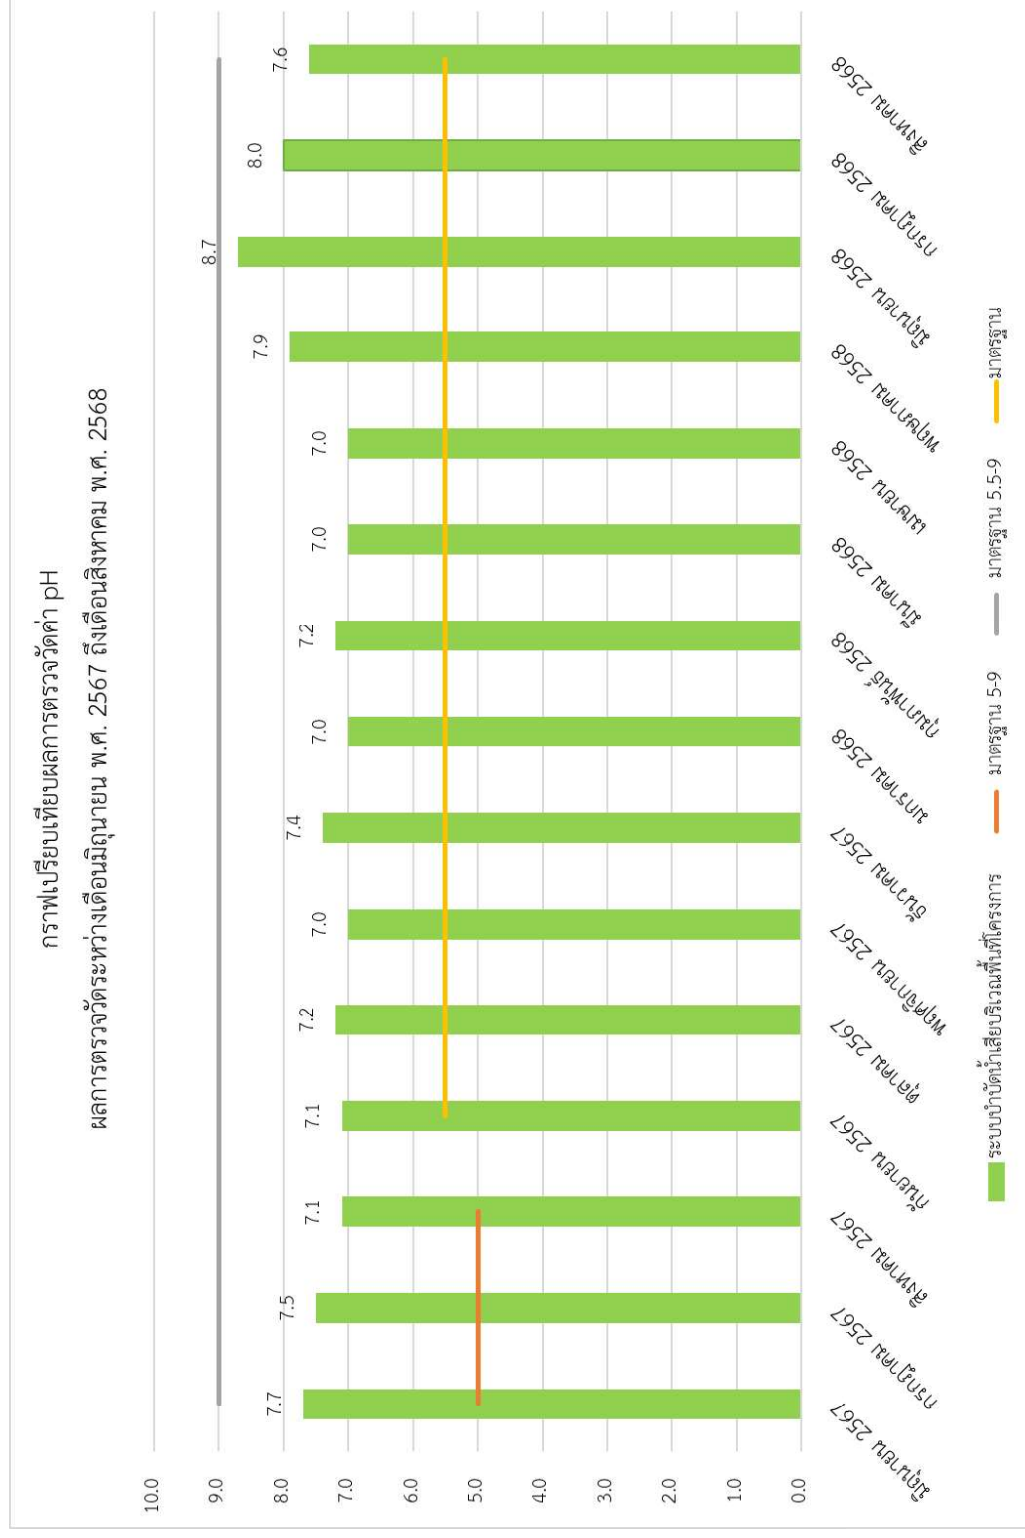
ภาพที่ 4-24 กราฟแสดงผลการตรวจวัดค่าความเป็นกรด-ด่าง (pH)

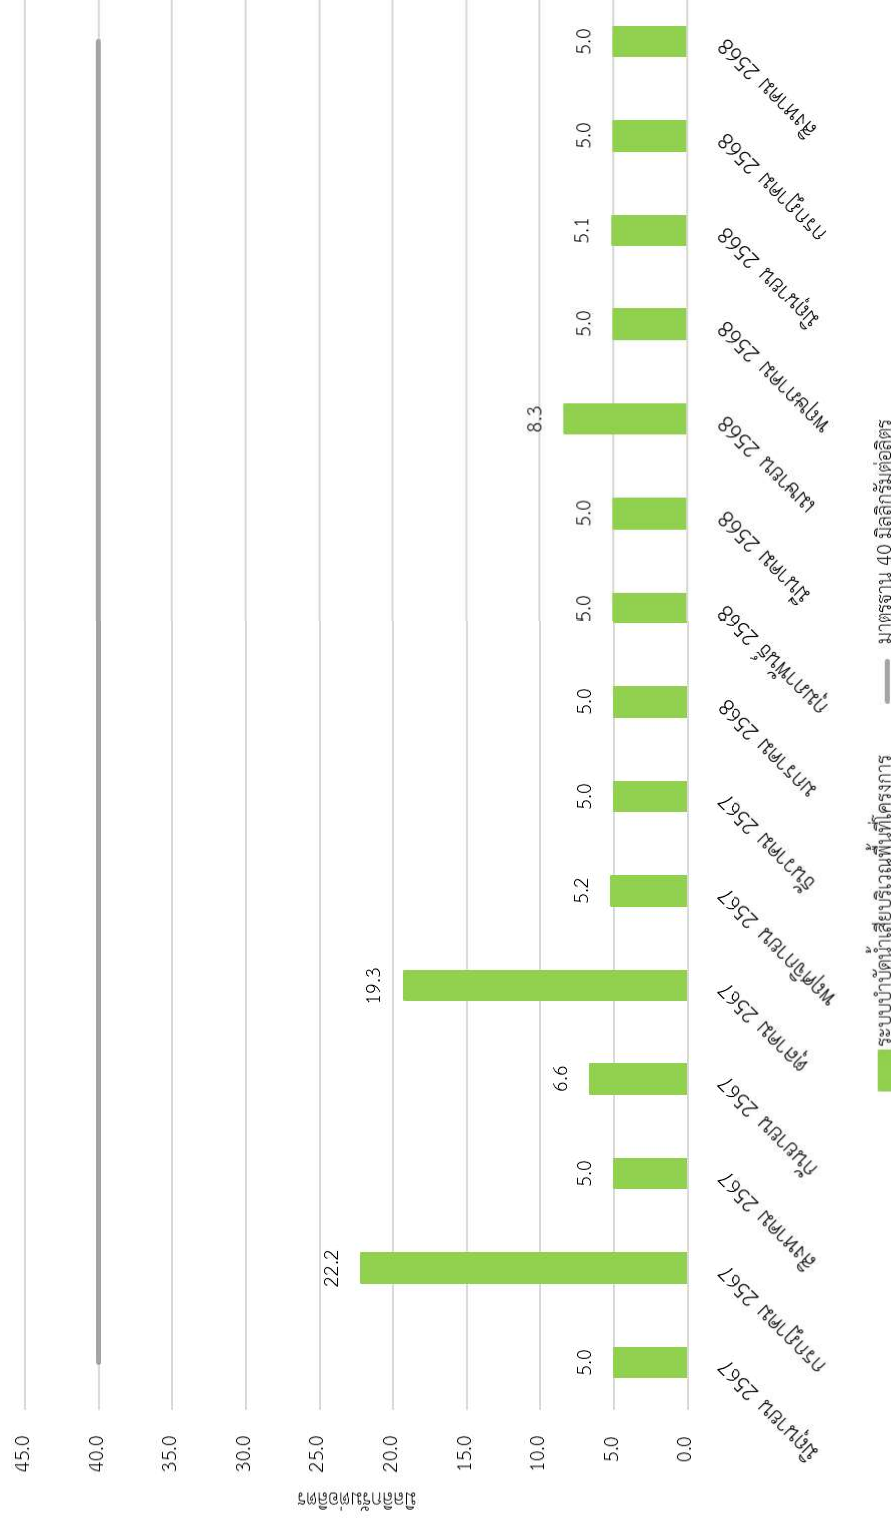
ภาพที่ 4-25 กราฟแสดงผลการตรวจวัดปริมาณของแข็งแขวนลอย (TSS)

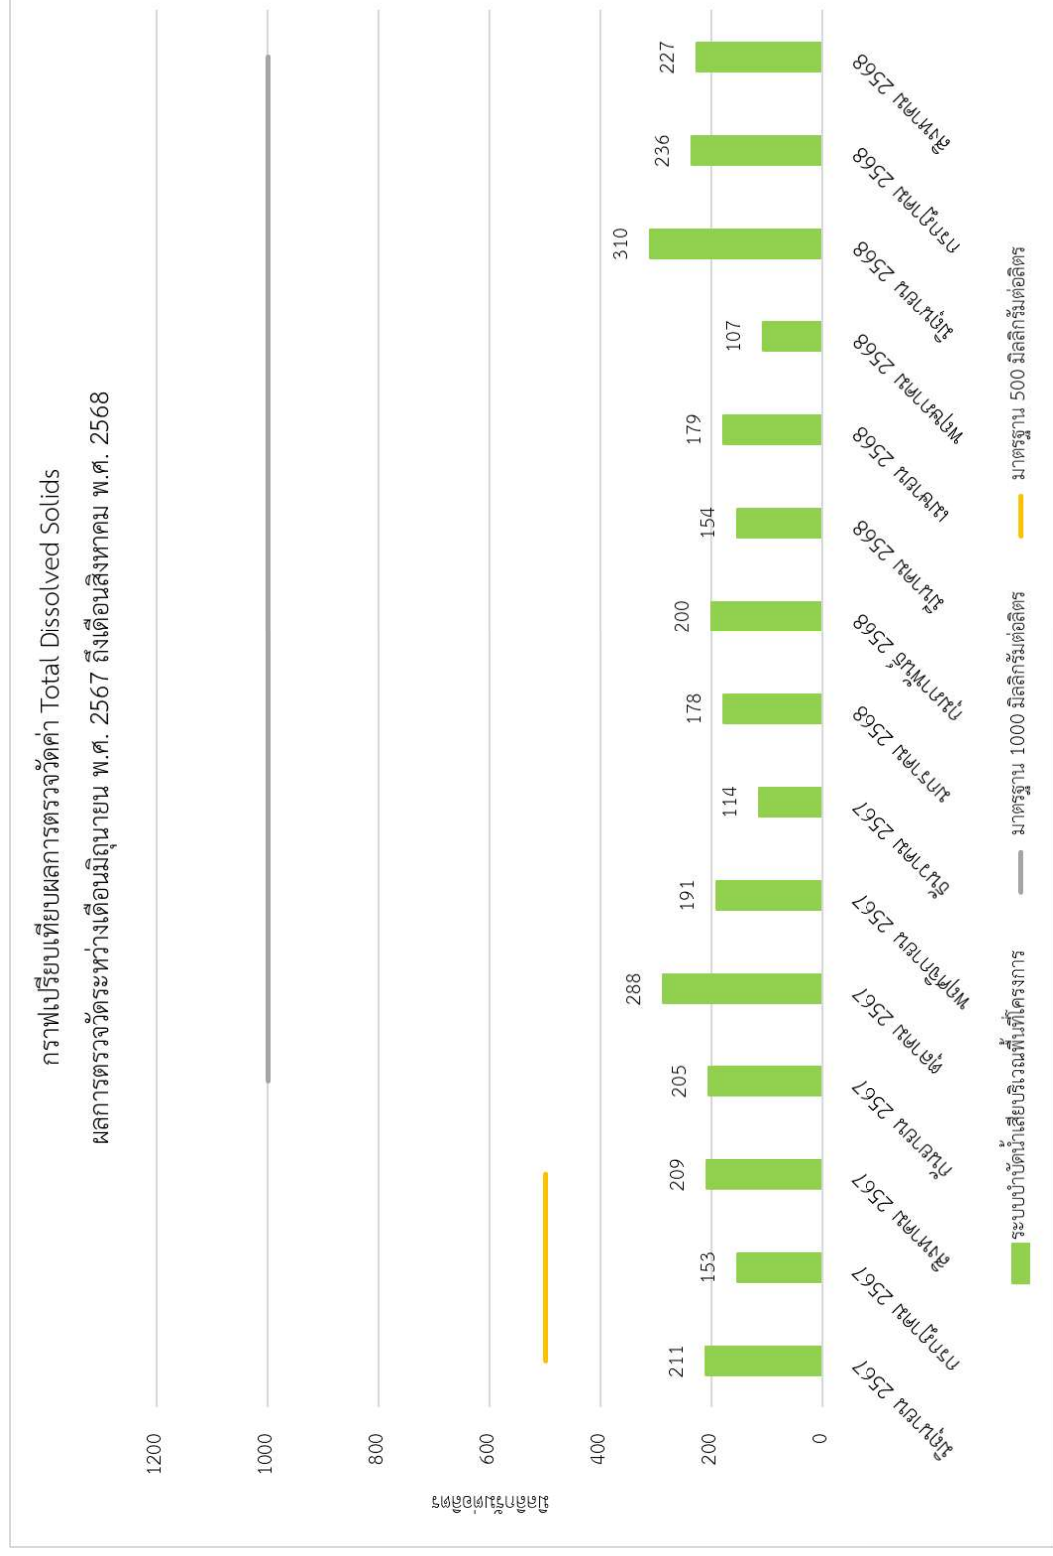
ภาพที่ 4-26 กราฟแสดงผลการตรวจวัดปริมาณของสารละลายน้ำได้ทั้งหมด (TDS)

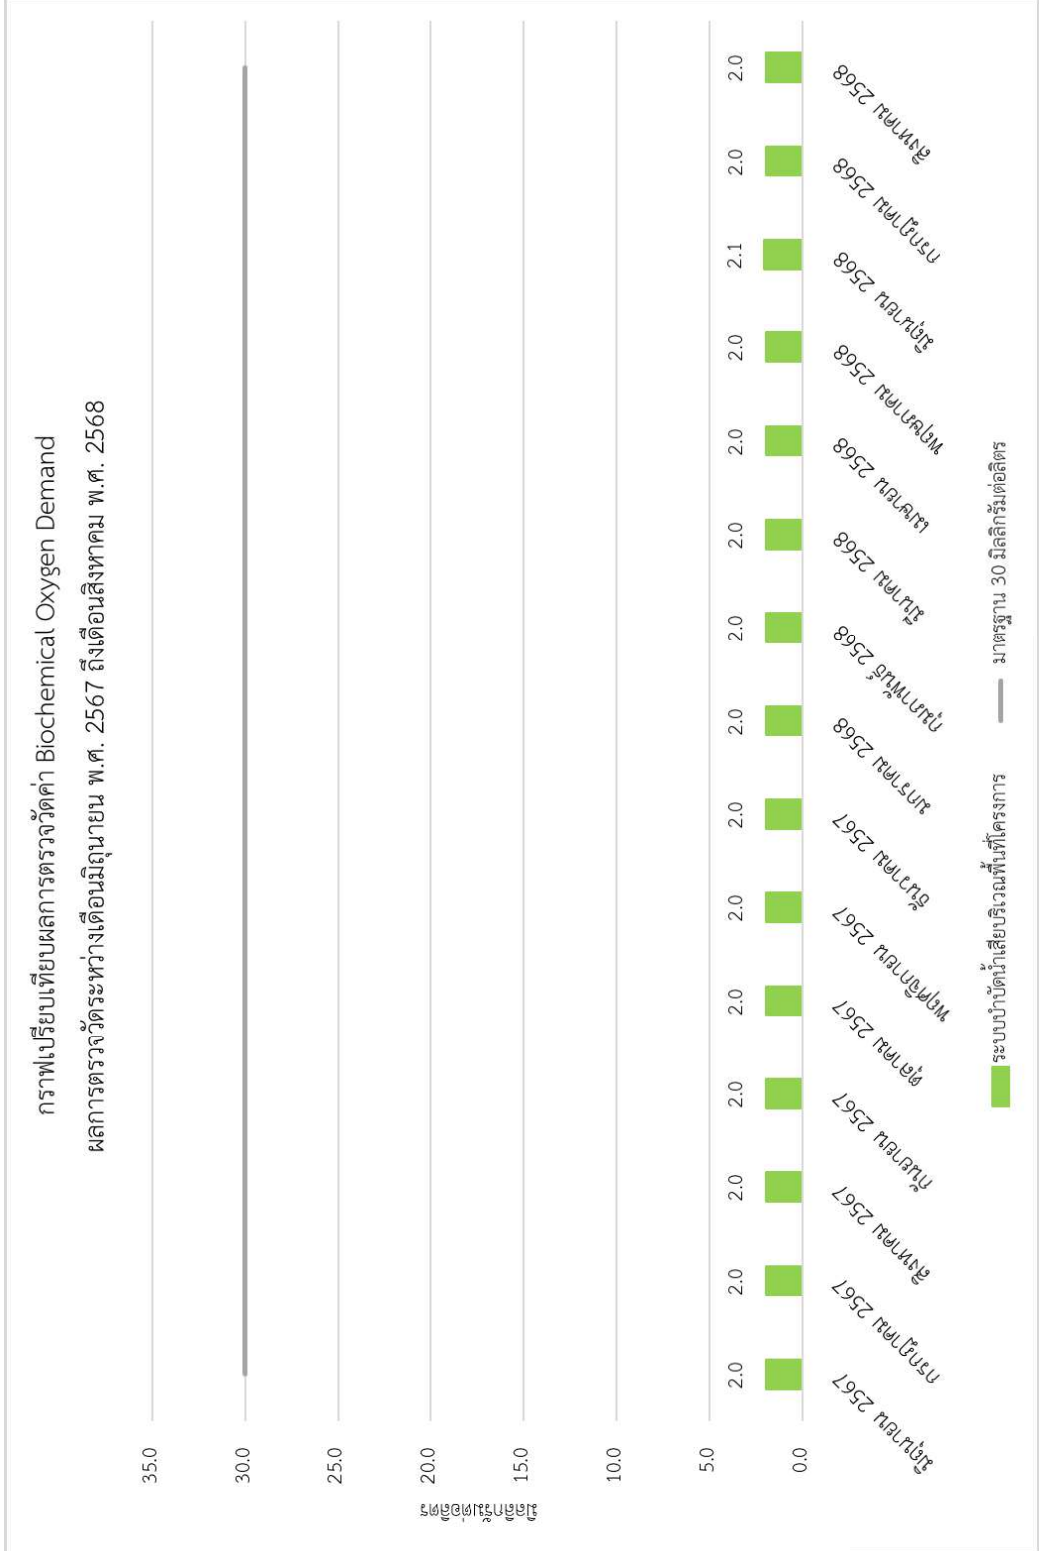
ภาพที่ 4-27 กราฟแสดงผลการตรวจวัดค่าบีโอดี (BOD)

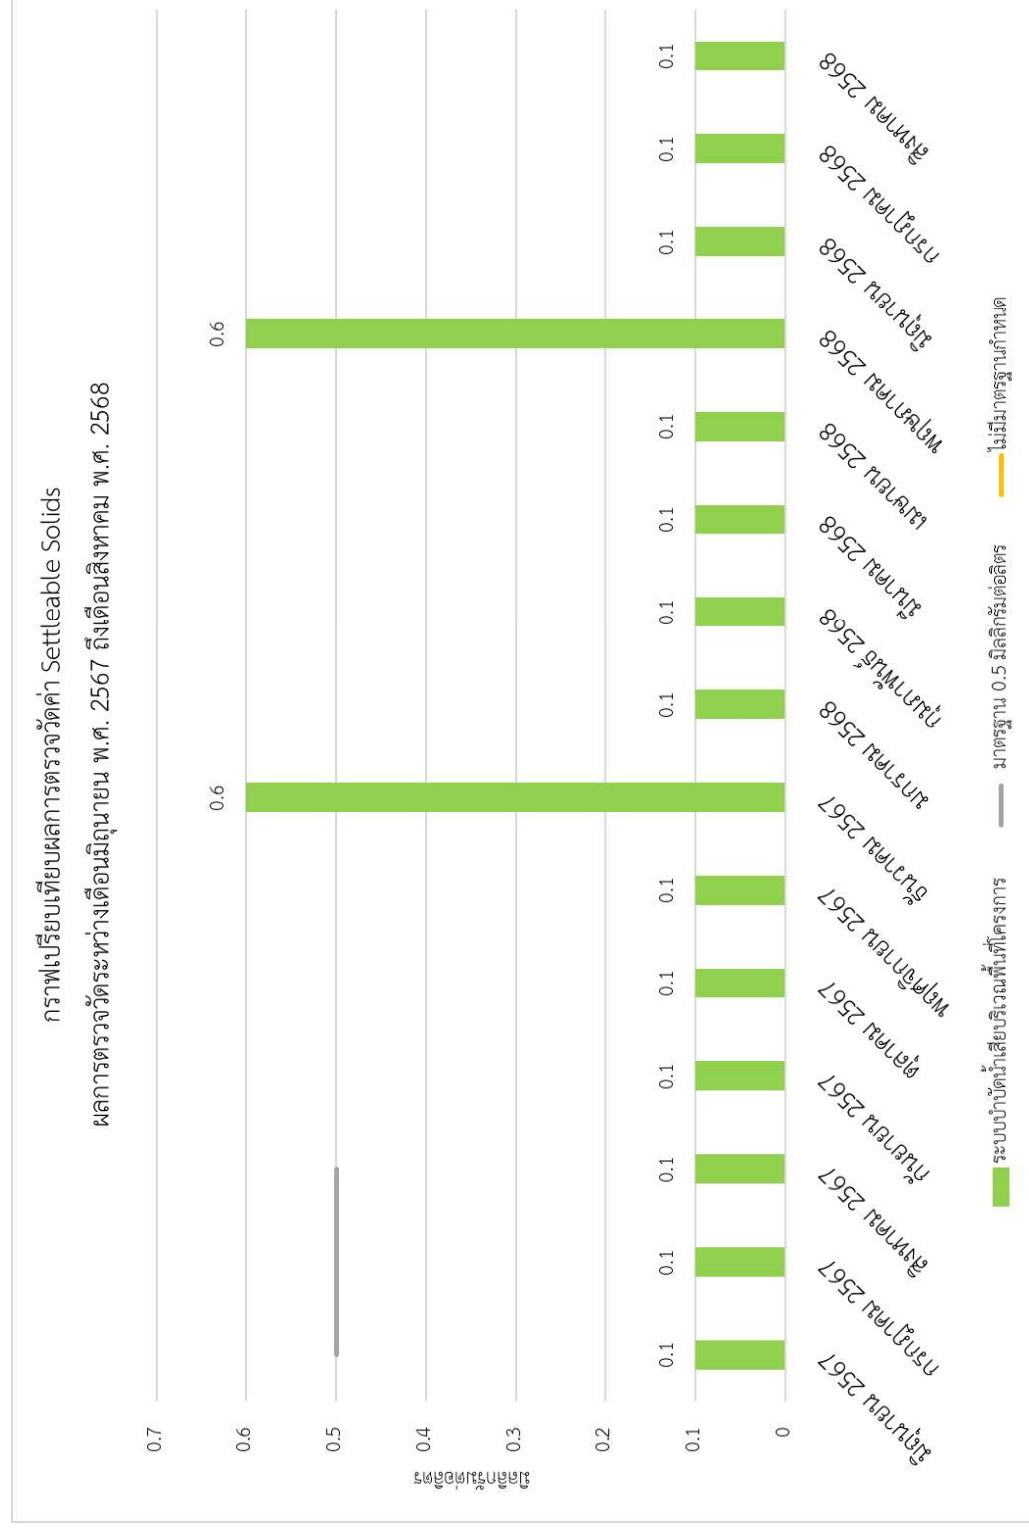
ภาพที่ 4-29 กราฟแสดงผลการตรวจวัดปริมาณตะกอนหนัก (Settleable Solids)

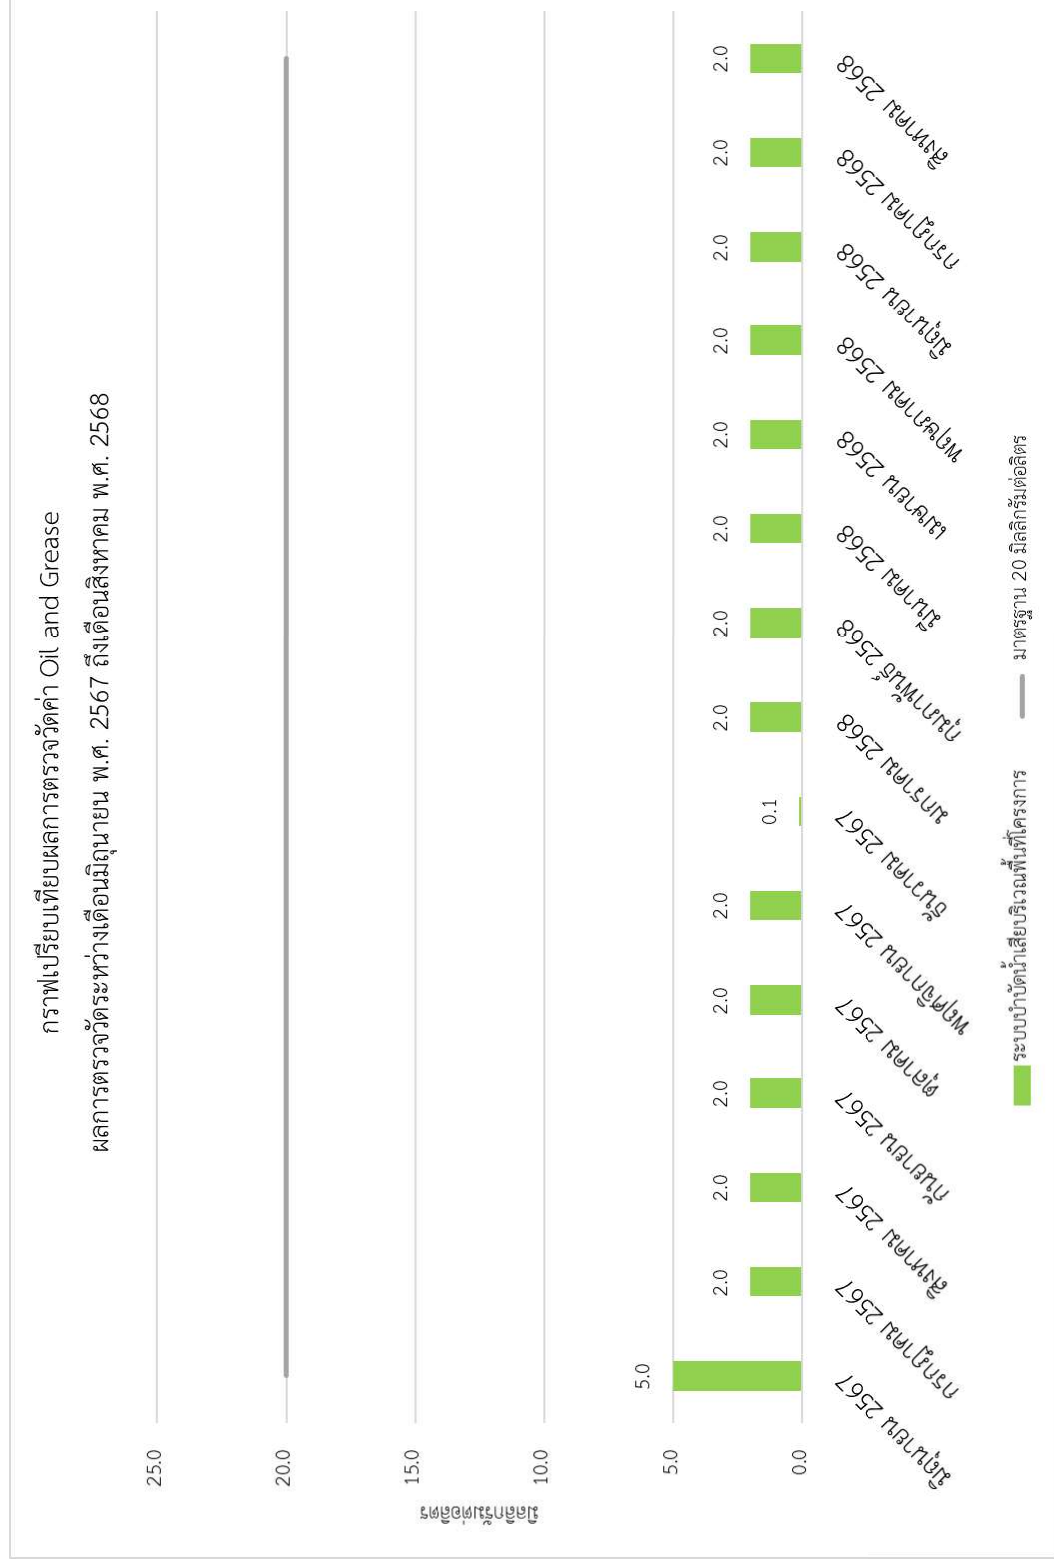
ภาพที่ 4-31 กราฟแสดงผลการตรวจวัดปริมาณน้ำมันและไขมัน (Oil and Grease)
