รายงานผลการปฏิบัติตามมาตรการป้องกัน  
และแก้ไขผลกระทบสิ่งแวดล้อม  
และมาตรการติดตามตรวจสอบผลกระทบสิ่งแวดล้อม

โครงการ แอสตัน พัทยา (Aston Pattaya)

บริษัท แอสตัน พัทยา จำกัด

ฉบับประจำเดือนกรกฎาคม ถึงเดือนสิงหาคม พ.ศ. 2568  
(ระยะก่อสร้าง)

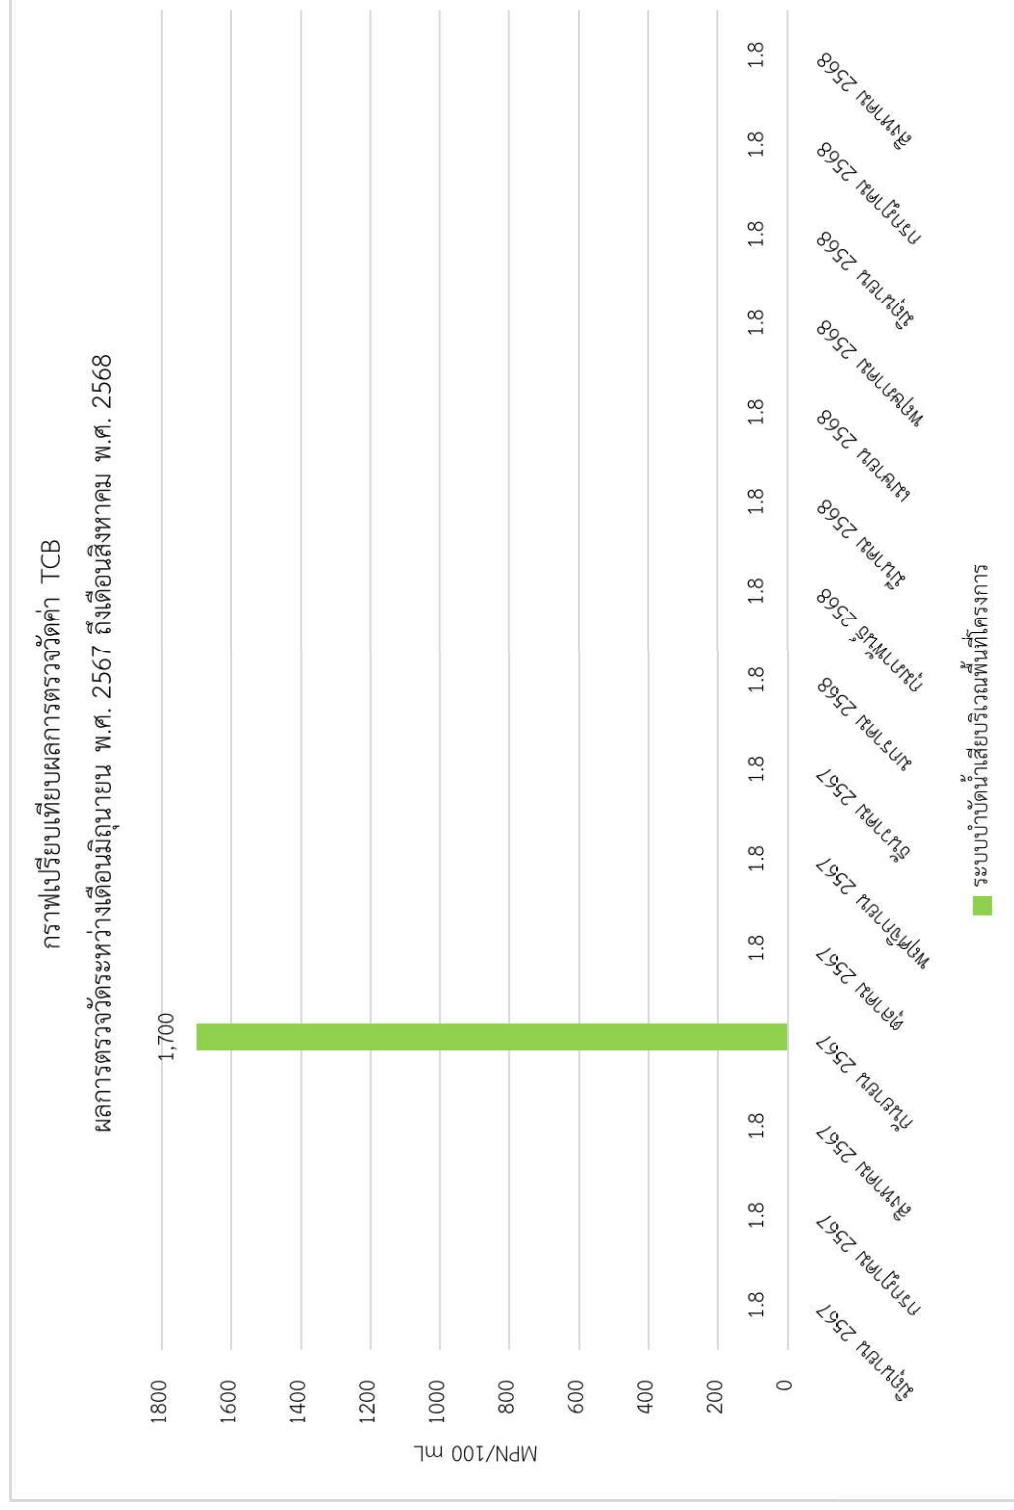
ภาพที่ 4-32 กราฟแสดงผลการตรวจวัด Total Coliform Bacteria
