## มาตรการป้องกันและแก้ไข ผลกระทบสิ่งแวดล้อมและ มาตรการติดตามตรวจสอบ คุณภาพสิ่งแวดล้อม

# มาตรการป้องกันและแก้ไขผลกระทบสิ่งแวดล้อม และมาตรการติดตามตรวจสอบคุณภาพสิ่งแวดล้อม

### 2.1 มาตรการป้องกันและแก้ไขผลกระทบสิ่งแวดล้อม

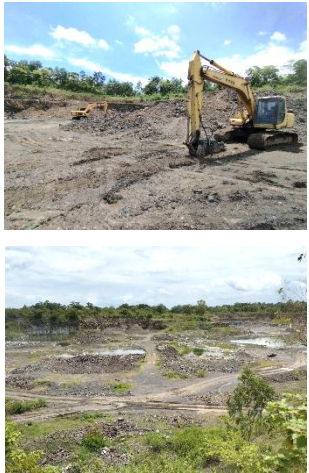
| เงื่อนไขตามมาตรการ | ผลการปฏิบัติตามมาตรการ | ปัญหา อุปสรรค ที่ไม่สามารถปฏิบัติตามมาตรการ และแนวทางแก้ไข | เอกสารอ้างอิง |
|---|---|---|---|
| <p>2. ออกแบบหน้าเหมืองให้มีลักษณะเป็นขั้นบันได (Benching Method) ให้มีความสูงขั้นละไม่เกิน 10 เมตร และความกว้างขั้นละไม่น้อยกว่า 10 เมตร และควบคุมความลาดชันรวม (Overall Slope) ไม่ให้เกิน 45 องศา</p> | <ul style="list-style-type: none"> <li>วิศวกรผู้ควบคุมของโครงการได้วางแผนออกแบบการเปิดหน้าเหมืองให้เป็นไปตามแผนผังโครงการทำเหมือง โดยเปิดหน้าเหมืองในลักษณะขั้นบันได มีควบคุมความลาดชันรวม (Overall Slope) ไม่ให้เกิน 45 องศา พร้อมกำหนดขอบเขตการทำเหมืองไว้อย่างชัดเจน และดูแลตรวจสอบเสถียรภาพของหน้าเหมืองให้มีความมั่นคงและปลอดภัยอยู่เสมอ เพื่อป้องกันการพังทลายของหน้าเหมือง ทั้งนี้ สภาพหน้าเหมืองปัจจุบันมีน้ำท่วมขัง จึงไม่สามารถดำเนินการทำเหมืองหรือทำการระเบิดหน้าเหมืองได้</li> </ul> | - | <ul style="list-style-type: none"> <li>เอกสารแนบ 3 รูปที่ 3</li> </ul> <p>พื้นที่หน้าเหมืองปัจจุบัน</p> |

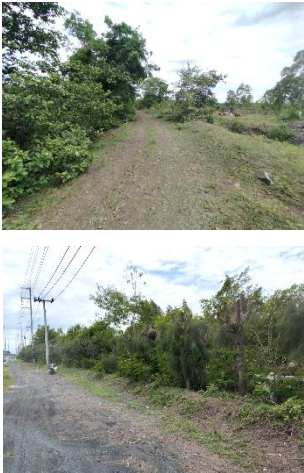
| เงื่อนไขตามมาตรการ | ผลการปฏิบัติตามมาตรการ | ปัญหา อุปสรรค ที่ไม่สามารถปฏิบัติตามมาตรการ และแนวทางแก้ไข | เอกสารอ้างอิง |
|---|---|---|---|
| 4. ให้อุบลราชธานีไม้บริเวณพื้นที่เว้นไม่ทำเหมือง และปลูกพืชคลุมดิน ได้แก่ พืชตระกูลถั่ว และหญ้าแฝก และปลูกพันธุ์ไม้โตเร็วและพันธุ์ไม้ท้องถิ่น ได้แก่ กระถินณรงค์ เต็ง รัง หรือพันธุ์ไม้ที่มีผลเป็นอาหารของสัตว์ป่าและนก ได้แก่ ตะขบฝรั่ง และหว้าบนแนวคันทำนบดินอัดแน่น หรือปลูกเสริมบริเวณที่ว่างในเขตพื้นที่เว้นไม่ทำเหมือง เพื่อเป็นแนวกันชนป้องกันฝุ่นละอองแพร่กระจายออกสู่ภายนอก | <ul style="list-style-type: none"> <li>ผู้ถือประทานบัตรได้อุบลราชธานีไม้ที่มีอยู่เดิมในพื้นที่ที่ไม่มีการทำเหมือง และพื้นที่โดยรอบโครงการให้เติบโตได้ดี รวมถึงมีการปลูกเพิ่มเติมเพื่อทดแทนต้นไม้ที่ล้มตายลง</li> </ul> | - | <ul style="list-style-type: none"> <li>เอกสารแนบ 3 รูปที่ 8</li> </ul> <p>แนวต้นไม้บริเวณพื้นที่เว้นการทำเหมืองและโดยรอบโครงการ</p> |

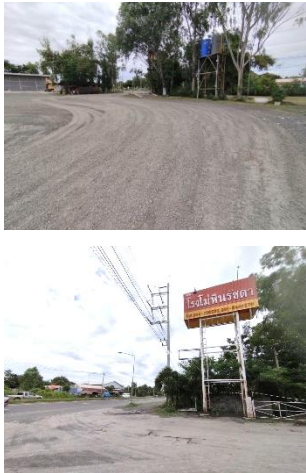
| เงื่อนไขตามมาตรการ | ผลการปฏิบัติตามมาตรการ | ปัญหา อุปสรรค ที่ไม่สามารถปฏิบัติตามมาตรการ และแนวทางแก้ไข | เอกสารอ้างอิง |
|---|---|---|---|
| 3. ให้ดำเนินการลาดยางบริเวณเส้นทางขนส่งแร่จากโรงโม่หินขึ้นสู่ถนนทางหลวงหมายเลข 226 และดูแลรักษาเส้นทางขนส่งแร่ช่วงจากพื้นที่โครงการถึงทางหลวงหมายเลข 226 ให้อยู่ในสภาพพร้อมใช้งานได้ดีอยู่เสมอ หากเกิดการชำรุดเสียหาย ทางโครงการต้องซ่อมแซมโดยปรับปรุงเส้นทางดังกล่าวทันที | <ul style="list-style-type: none"> <li>ผู้ถือประทานบัตรได้ปรับปรุงสภาพถนนบริเวณเส้นทางขนส่งแร่จากโรงโม่หินขึ้นสู่ถนนทางหลวงหมายเลข 226 ให้เป็นถนนลาดยาง พร้อมดูแลให้มีสภาพดีพร้อมใช้งานอยู่เสมอ หากเกิดการชำรุดทางโครงการจะซ่อมแซมทันที</li> </ul> | - | <ul style="list-style-type: none"> <li>เอกสารแนบ 3 รูปที่ 6</li> </ul> <p>เส้นทางขนส่งแร่</p> |
