มาตรการป้องกันและแก้ไข ผลกระทบสิ่งแวดล้อมและ มาตรการติดตามตรวจสอบ คุณภาพสิ่งแวดล้อม

มาตรการป้องกันและแก้ไขผลกระทบสิ่งแวดล้อม และมาตรการติดตามตรวจสอบคุณภาพสิ่งแวดล้อม

บริษัท สุรินทร์รุ่งนกร จำกัด ได้มอบหมายให้บริษัท ไมน์ เอ็นจิเนียริง คอนซัลแตนท์ จำกัด ดำเนินการติดตามตรวจสอบผลการดำเนินการตามมาตรการป้องกันและแก้ไขผลกระทบสิ่งแวดล้อม โครงการเหมืองแร่หินอุตสาหกรรมชนิดหินบะซอลต์ เพื่ออุตสาหกรรมก่อสร้าง ประทานบัตรที่ 33651/16563 ของบริษัท สุรินทร์รุ่งนกร จำกัด ตั้งอยู่ที่ หมู่ที่ 7 ตำบลไพล อำเภอปราสาท จังหวัดสุรินทร์ ตามหนังสือที่ ทส 1009.2/20763 ลงวันที่ 24 ตุลาคม 2566 รายละเอียดแสดงดังตารางที่ 2-1 ถึงตารางที่ 2-2

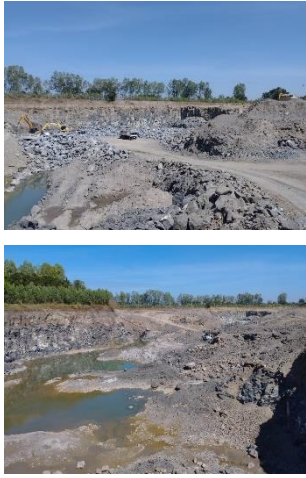
<p>หน้าเหมืองปัจจุบันของโครงการ</p>

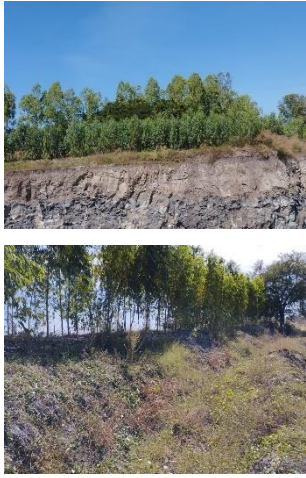
<p>แนวต้นไม้บริเวณโดยรอบพื้นที่ โครงการ</p>

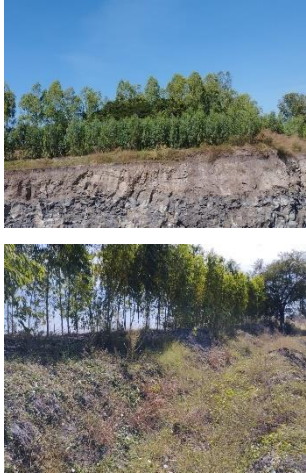
เงื่อนไขตามมาตรการ	ผลการปฏิบัติตามมาตรการ	ปัญหา อุปสรรคที่ไม่สามารถปฏิบัติตามมาตรการ และแนวทางแก้ไข	เอกสารอ้างอิง
2. คุณภาพอากาศ			
1. ให้ปลูกไม้ยืนต้นโตเร็วหรือพันธุ์ไม้ท้องถิ่นบริเวณพื้นที่เว้นไม่ทำเหมือง และบนคันทำนบดิน พร้อมทั้งดูแลรักษาไม้ยืนต้นให้เจริญเติบโตอยู่เสมอ เพื่อใช้เป็นแนวพื้นที่กันชน (Buffer Zone) เพื่อลดการฟุ้งกระจายของฝุ่นละอองจากพื้นที่ทำเหมืองออกสู่ภายนอก	<ul style="list-style-type: none"> ทางโครงการได้มีการปลูกไม้ยืนต้นโตเร็วไว้บริเวณพื้นที่เว้นไม่ทำเหมือง และบนคันทำนบดิน พร้อมทั้งดูแลรักษาไม้ยืนต้นให้เจริญเติบโตอยู่เสมอ เพื่อใช้เป็นแนวพื้นที่กันชน(Buffer Zone) ลดการฟุ้งกระจายของฝุ่นละอองจากพื้นที่ทำเหมืองออกสู่ภายนอก 		<ul style="list-style-type: none"> เอกสารแนบ 4 รูปที่ 6

<p>แนวต้นไม้บริเวณโดยรอบพื้นที่โครงการ</p>

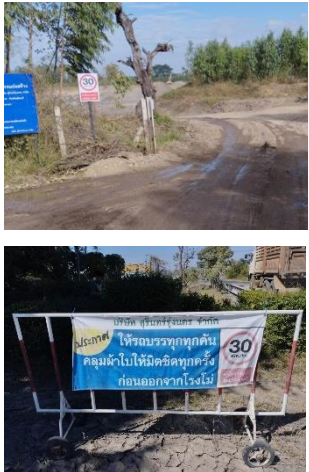
เงื่อนไขตามมาตรการ	ผลการปฏิบัติตามมาตรการ	ปัญหา อุปสรรคที่ไม่สามารถปฏิบัติ ตามมาตรการ และแนวทางแก้ไข	เอกสารอ้างอิง
4. กำหนดให้ใช้ความเร็วรถบรรทุกขนส่งแร่ที่วิ่งไป-มา ระหว่างหน้าเหมืองถึงโรงโม่หิน ให้ใช้ความเร็วไม่ เกิน 30 กิโลเมตรต่อชั่วโมง โดยการติดตั้งป้ายเตือน ไว้ริมเส้นทางให้เห็นอย่างชัดเจน	<ul style="list-style-type: none"> ผู้ถือประทานบัตรได้กำหนดให้รถบรรทุกที่ทำการ ขนส่งแร่ไป-มาระหว่างหน้าเหมืองถึงโรงโม่หินใช้ ความเร็วไม่เกิน 30 กิโลเมตรต่อชั่วโมง โดยมีการ ติดตั้งป้ายจำกัดความเร็วไว้ริมเส้นทางขนส่งแร่ให้ สามารถมองเห็นได้อย่างชัดเจน 		<ul style="list-style-type: none"> เอกสารแนบ 4 รูปที่ 10

<p>ป้ายจำกัดความเร็ว</p>

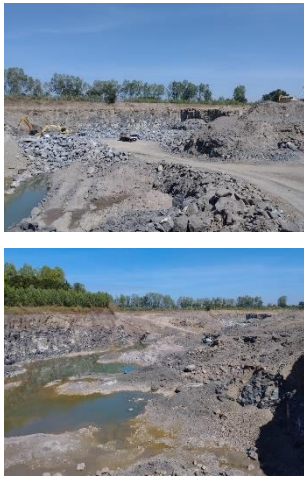
เงื่อนไขตามมาตรการ	ผลการปฏิบัติตามมาตรการ	ปัญหา อุปสรรคที่ไม่สามารถปฏิบัติตามมาตรการ และแนวทางแก้ไข	เอกสารอ้างอิง
<p>3. กำหนดให้เปิดหน้าเหมืองให้มีลักษณะเป็นชั้นบันได โดยในชั้นเปลือกดินมีความสูงของชั้นบันไดไม่เกิน 3 เมตร จำนวน 2 ชั้น มีความกว้างของชั้นบันไดชั้นแรกไม่น้อยกว่า 2 เมตร และชั้นบันไดที่ 2 ไม่น้อยกว่า 3 เมตร โดยจะรักษาให้มีความลาดเอียงทั้งหมดของเปลือกดินไม่เกิน 37 องศา และชั้นหินบะซอลต์มีความสูงของชั้นบันไดไม่เกิน 12 เมตร หน้า Bench เอียงประมาณ 85 องศา พร้อมทั้งตรวจสอบสภาพหน้าเหมืองให้อยู่ในสภาพที่ปลอดภัยจากการพังทลายก่อนเข้าปฏิบัติงานในแต่ละวัน</p>	<ul style="list-style-type: none"> ทางโครงการได้เปิดดำเนินการทำเหมืองในลักษณะชั้นบันได โดยปัจจุบันมีการทำเหมืองอยู่ในชั้นเปลือกดินชั้นที่ 1 มีความสูงของชั้นบันได ประมาณ 3 เมตร รักษาให้มีความลาดเอียงทั้งหมดของชั้นเปลือกดินไม่เกิน 37 องศาพร้อมทั้งตรวจสอบสภาพหน้าเหมืองให้อยู่ในสภาพที่ปลอดภัยจากการพังทลายก่อนเข้าปฏิบัติงานในแต่ละวัน 	-	<ul style="list-style-type: none"> เอกสารแนบ 4 รูปที่ 3

<p>หน้าเหมืองปัจจุบันของโครงการ</p>

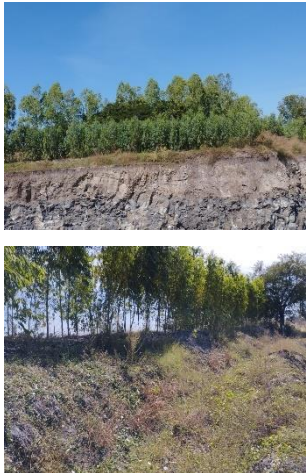
เงื่อนไขตามมาตรการ	ผลการปฏิบัติตามมาตรการ	ปัญหา อุปสรรคที่ไม่สามารถปฏิบัติตามมาตรการ และแนวทางแก้ไข	เอกสารอ้างอิง
2. ให้ปลูกพืชคลุมดิน เช่น หญ้าแฝก พืชตระกูลถั่ว และปลูกไม้ยืนต้นโตเร็วหรือไม้ท้องถิ่น บริเวณพื้นที่เวนคืนการทำเหมืองหรือพื้นที่ว่าง และบริเวณคันทำนบดิน พร้อมทั้งดูแลรักษาต้นไม้ที่ปลูกให้เจริญเติบโตอย่างสม่ำเสมอ หากพบว่าต้นใดตายหรือไม่เจริญเติบโตให้ทำการปลูกซ่อมแซมโดยทันที	<ul style="list-style-type: none"> ผู้ถือประทานบัตรได้ดำเนินการปลูกไม้ยืนต้นไว้บริเวณพื้นที่เวนคืนการทำเหมือง บนคันทำนบดิน และบริเวณพื้นที่ว่างจากการทำเหมือง โดยมีการดูแลรดน้ำต้นไม้ที่ปลูกไว้ให้มีการเจริญเติบโตที่ดีอยู่เสมอ หากพบว่าต้นใดตายลงหรือไม่เจริญเติบโตให้ทำการปลูกซ่อมแซมโดยทันที 	-	<ul style="list-style-type: none"> เอกสารแนบ 4 รูปที่ 6

<p>แนวต้นไม้บริเวณโดยรอบพื้นที่โครงการ</p>
