ผลการติดตามตรวจสอบคุณภาพสิ่งแวดล้อม

บริษัท ซี.อี.เอ็ม เทคโนโลยี (ไทยแลนด์) จำกัด ได้ทำการสรุปผลการติดตามตรวจสอบคุณภาพสิ่งแวดล้อมของ โครงการ แอทโมซ พาลาซิโอ ลาดพร้าว-วังหิน (ATMOZ PALACIO LADPRAO-WANGHIN) (ระยะดำเนินการ) ประจำเดือนกรกฎาคม-ธันวาคม 2568 ตามที่ได้เสนอในรายงานการวิเคราะห์ผลกระทบสิ่งแวดล้อม ตามมาตรการป้องกันและแก้ไขผลกระทบสิ่งแวดล้อม และมาตรการติดตามตรวจสอบผลกระทบสิ่งแวดล้อมที่คณะกรรมการผู้ชำนาญการพิจารณารายงานการวิเคราะห์ผลกระทบสิ่งแวดล้อมด้านโครงการโครงสร้างพื้นฐานและอื่น ๆ เป็นผู้พิจารณาให้ความเห็นชอบซึ่งครอบคลุมปัจจัยทางสิ่งแวดล้อมที่สำคัญคือ

การติดตามตรวจสอบคุณภาพสิ่งแวดล้อมของโครงการ แอทโมซ พาลาซิโอ ลาดพร้าว-วังหิน (ATMOZ PALACIO LADPRAO-WANGHIN) ของนิติบุคคลอาคารชุด แอทโมซ พาลาซิโอ ลาดพร้าว-วังหิน (ระยะดำเนินการ) ประจำเดือนกรกฎาคม-ธันวาคม 2568 รายละเอียดแสดงดังตารางที่ 3.1

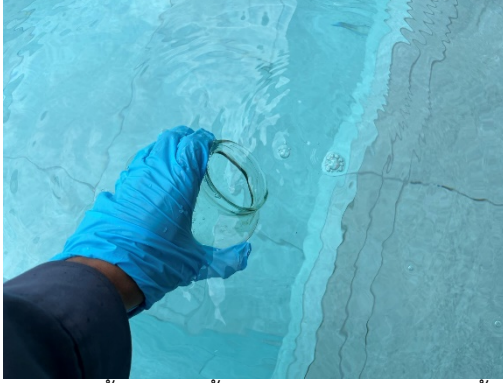
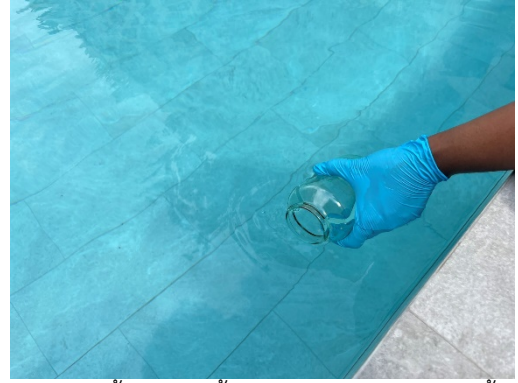
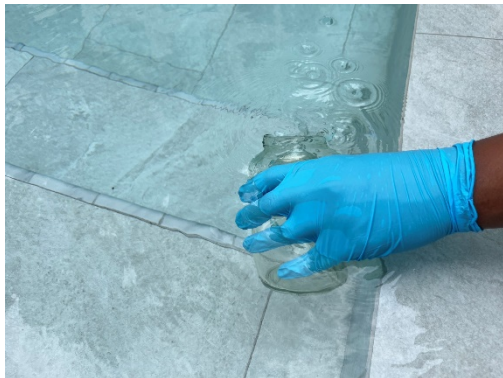
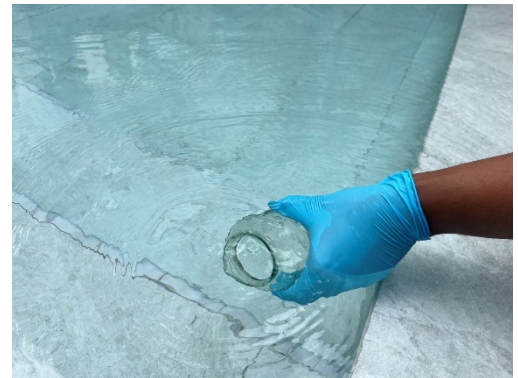
รูปที่ 3.2 การเก็บตัวอย่างคุณภาพน้ำสระว่ายน้ำ

จุดที่ 1 คุณภาพน้ำสระว่ายน้ำ บริเวณส่วนลึก (สระว่ายน้ำบริเวณ  
ชั้น 2 อาคาร C)

จุดที่ 2 คุณภาพน้ำสระว่ายน้ำ บริเวณส่วนลึก (สระว่ายน้ำบริเวณ  
ชั้น 2 อาคาร D)

จุดที่ 3 คุณภาพน้ำสระว่ายน้ำ บริเวณส่วนตื้น (สระว่ายน้ำบริเวณ  
ชั้น 2 อาคาร C)

จุดที่ 4 คุณภาพน้ำสระว่ายน้ำ บริเวณส่วนตื้น (สระว่ายน้ำบริเวณ  
ชั้น 2 อาคาร D)

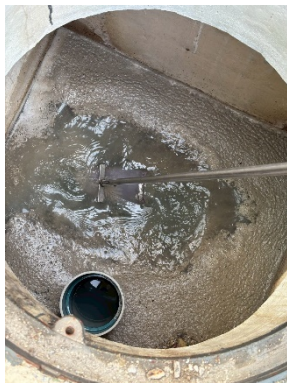
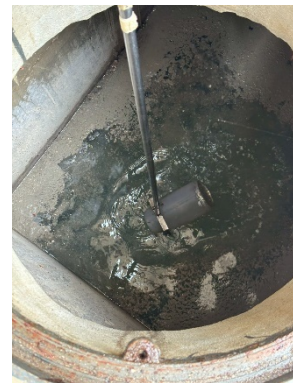
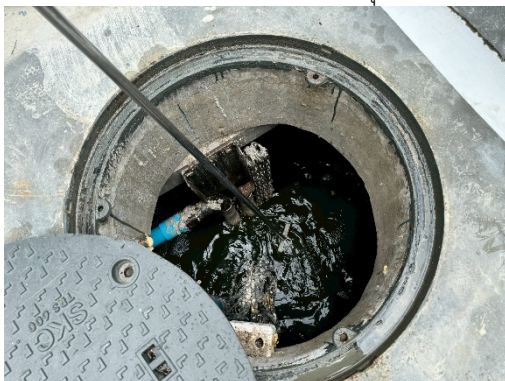
จุดที่ 1 บริเวณบ่อปรับอัตราการไหล (Equalization tank) ของระบบบำบัดน้ำเสียขั้นต้นชุดที่ 1

จุดที่ 2 บริเวณบ่อปรับอัตราการไหล (Equalization tank) ของระบบบำบัดน้ำเสียขั้นต้นชุดที่ 2

จุดที่ 3 บริเวณบ่อพักน้ำทิ้ง (Effluent tank)

จุดที่ 4 บริเวณบ่อดักขยะ/ตรวจคุณภาพน้ำทิ้ง
