## มาตรการป้องกันและแก้ไข ผลกระทบสิ่งแวดล้อมและ มาตรการติดตามตรวจสอบ คุณภาพสิ่งแวดล้อม

โครงการเหมืองแร่หินอุตสาหกรรมชนิดหินบะซอลต์ เพื่ออุตสาหกรรมก่อสร้าง

ประทานบัตรที่ 31945/16116

บริษัท บุรีรัมย์วรรัตน์ จำกัด

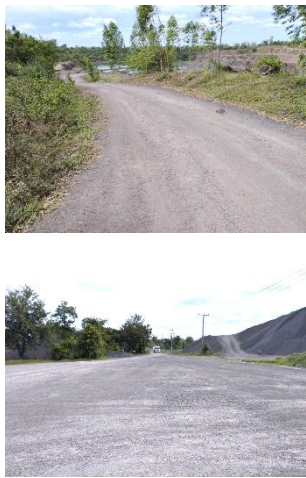
| เงื่อนไขตามมาตรการ | ผลการปฏิบัติตามมาตรการ | ปัญหา อุปสรรค ที่ไม่สามารถปฏิบัติตามมาตรการ และแนวทางแก้ไข | เอกสารอ้างอิง |
|---|---|---|---|
| 1. ปรับปรุงเส้นทางขนส่งแร่ภายในพื้นที่โครงการให้เป็นถนนลูกรังบดอัดหรือบดอัดด้วยหินคลุก เพื่อลดการฟุ้งกระจายของฝุ่นละออง | <ul style="list-style-type: none"> <li>ผู้ถือประทานบัตรได้จัดสรรงบประมาณในการปรับปรุงเส้นทางขนส่งแร่ภายในพื้นที่โครงการให้เป็นถนนลูกรังบดอัดแน่น เพื่อลดการฟุ้งกระจายของฝุ่นละออง รวมถึงดูแลเส้นทางสาธารณะที่ใช้ร่วมกับชุมชน ให้มีสภาพดีอยู่เสมอ</li> </ul> | - | <ul style="list-style-type: none"> <li>เอกสารแนบ 6 รูปที่ 6</li> </ul> <p>เส้นทางขนส่งแร่ของโครงการ</p> |

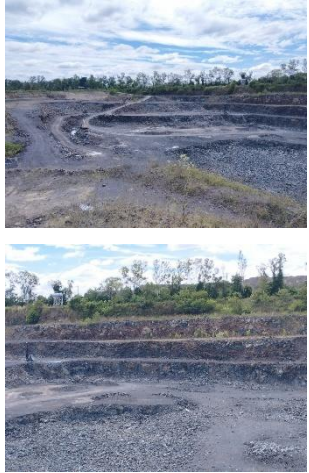
| เงื่อนไขตามมาตรการ | ผลการปฏิบัติตามมาตรการ | ปัญหา อุปสรรค ที่ไม่สามารถปฏิบัติ<br>ตามมาตรการ และแนวทางแก้ไข | เอกสารอ้างอิง |
|---|---|---|---|
| 2. การออกแบบหน้าเหมืองให้มีลักษณะเป็นขั้นบันได (Benching Method) พื้นที่ทำเหมืองด้านทิศเหนือให้ทำเหมืองลึกไม่เกิน 20 เมตร จากระดับพื้นราบหรือระดับ 170 เมตร จากระดับน้ำทะเลปานกลาง ส่วนพื้นที่ทำเหมืองบริเวณตอนกลางและทิศใต้ให้ทำเหมืองลึกไม่เกิน 26 เมตร จากระดับพื้นราบหรือระดับ 164 เมตร จากระดับน้ำทะเลปานกลาง | <ul style="list-style-type: none"> <li>วิศวกรผู้ควบคุมการทำเหมืองของโครงการได้วางแผนและดำเนินการเปิดหน้าเหมืองในลักษณะขั้นบันได พร้อมทั้งควบคุมความลาดชันและความลึกของหน้าเหมืองตามแผนผังการทำเหมือง โดยเปิดหน้าเหมืองในลักษณะขั้นบันได</li> </ul> | - | <ul style="list-style-type: none"> <li>เอกสารแนบ 6 รูปที่ 16</li> </ul> <p>ลักษณะหน้าเหมืองปัจจุบัน</p> |

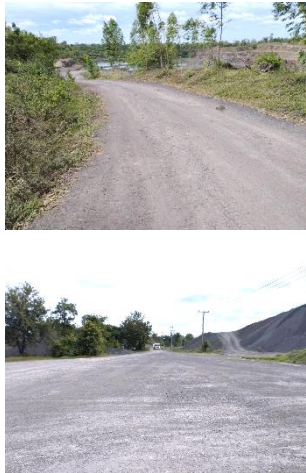
| เงื่อนไขตามมาตรการ | ผลการปฏิบัติตามมาตรการ | ปัญหา อุปสรรค ที่ไม่สามารถปฏิบัติตามมาตรการ และแนวทางแก้ไข | เอกสารอ้างอิง |
|---|---|---|---|
| 4. ให้ดูแลเส้นทางขนส่งแร่ให้อยู่ในสภาพพร้อมใช้งานได้ดีอยู่เสมอหากเกิดการชำรุดเสียหาย ทางโครงการต้องซ่อมแซมโดยปรับปรุงเส้นทางดังกล่าวทันที | <ul style="list-style-type: none"> <li>ผู้ถือประทานบัตรได้มีการดูแลรักษาเส้นทางขนส่งแร่ให้มีสภาพพร้อมใช้งานอยู่เสมอ หากเกิดการชำรุดเสียหายจะรีบดำเนินการซ่อมแซมทันที</li> </ul> | - | <ul style="list-style-type: none"> <li>เอกสารแนบ 6 รูปที่ 6</li> </ul> <p>เส้นทางขนส่งแร่ของโครงการ</p> |

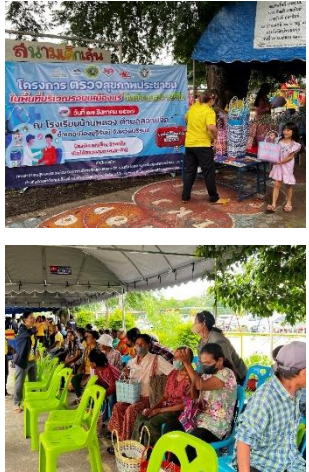
| เงื่อนไขตามมาตรการ | ผลการปฏิบัติตามมาตรการ | ปัญหา อุปสรรค ที่ไม่สามารถปฏิบัติตามมาตรการ และแนวทางแก้ไข | เอกสารอ้างอิง |
|---|---|---|---|
| <p>1. ให้โครงการปฏิบัติตามเงื่อนไขข้อตกลงที่ให้ไว้กับที่ประชุมประชาคมหมู่บ้านอย่างเคร่งครัด ดังนี้</p> <ul style="list-style-type: none"> <li>- ให้ผู้ประกอบการจัดให้มีการตรวจสอบสุขภาพคนในชุมชนเป็นประจำทุกปี ปีละ 2 ครั้ง ที่ศาลากลางหมู่บ้าน</li> <li>- ให้ผู้ประกอบการสนับสนุนช่วยเหลือญาติผู้เสียชีวิตในชุมชน โดยบริจาคอย่างน้อยศพละ 2,000 บาท</li> <li>- ให้ผู้ประกอบการสนับสนุนกองทุนฌาปนกิจสงเคราะห์รายบุคคลในชุมชนโดยบริจาคเงินสมทบกองทุนอย่างน้อยศพละ 1,000 บาท</li> <li>- ให้ผู้ประกอบการสนับสนุนขนบรมเนียมประเพณีวัฒนธรรมและกิจกรรมต่างๆ ในชุมชน อาทิเช่น กิจกรรมส่งท้ายปีเก่าต้อนรับปีใหม่ สงกรานต์ วันพ่อ วันแม่แห่งชาติ วันลอยกระทง งานวันบุญกฐิน ผ้าป่า งานบุญบ้าน และกิจกรรมอื่นๆ</li> <li>- ให้ผู้ประกอบการปฏิบัติและบริหารจัดการด้านผลกระทบต่อสิ่งแวดล้อมทุกๆ เรื่อง ให้ได้คุณภาพมาตรฐานตามกฎหมายระเบียบหลักเกณฑ์ของกระทรวงอุตสาหกรรม</li> <li>- ให้ผู้ประกอบการบริหารจัดการน้ำให้กระจายทั่วถึงพื้นที่เพาะปลูกใกล้เคียงของเกษตรกรในชุมชน</li> </ul> | <ul style="list-style-type: none"> <li>● ผู้ถือประทานบัตรได้ปฏิบัติตามเงื่อนไขข้อตกลงที่ให้ไว้กับที่ประชุมประชาคมหมู่บ้าน ดังรายละเอียดต่อไปนี้ <ul style="list-style-type: none"> <li>- ได้จัดให้มีการตรวจสอบสุขภาพคนในชุมชนเป็นประจำทุกปี</li> <li>- ได้บริจาคเงินช่วยเหลือในกรณีมีคนในชุมชนเสียชีวิต</li> <li>- ได้บริจาคเงินสมทบทุนกองทุนฌาปนกิจสงเคราะห์รายบุคคลในชุมชน</li> <li>- ได้มีส่วนร่วมในการสนับสนุนขนบรมเนียมประเพณีและกิจกรรมต่างๆ ในชุมชน</li> <li>- มีการปฏิบัติและบริหารจัดการด้านผลกระทบต่อสิ่งแวดล้อมให้ได้คุณภาพมาตรฐานตามกฎหมายระเบียบหลักเกณฑ์ของกระทรวงอุตสาหกรรม</li> <li>- มีการบริหารจัดการน้ำให้กระจายทั่วถึงพื้นที่เพาะปลูกของเกษตรกรในชุมชน</li> <li>- ได้สนับสนุนด้านเงินกองทุนเพื่อพัฒนาชุมชนเป็นประจำทุกปี</li> </ul> </li> </ul> | - | <ul style="list-style-type: none"> <li>● เอกสารแนบ 6 รูปที่ 24</li> </ul> <p>การตรวจสอบสุขภาพประชาชน</p> |

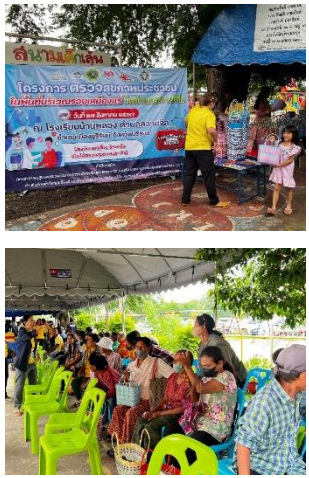
| เงื่อนไขตามมาตรการ | ผลการปฏิบัติตามมาตรการ | ปัญหา อุปสรรค ที่ไม่สามารถปฏิบัติตามมาตรการ และแนวทางแก้ไข | เอกสารอ้างอิง |
|---|---|---|---|
| 5. กำหนดให้โครงการประสานกับโรงพยาบาลส่งเสริมสุขภาพตำบลสายจึก ในการดำเนินกิจกรรมการเฝ้าระวังภาวะสุขภาพของชุมชนบ้านโคกหิน หมู่ที่ 19 รวมทั้งจัดทำฐานข้อมูลด้านภาวะสุขภาพของชุมชนดังกล่าวเพื่อเป็นมาตรการเชิงรุกสำหรับชุมชนที่ตั้งอยู่ใกล้เคียงพื้นที่โครงการประกอบด้วย อายุ เพศ อาชีพ รายได้ การศึกษา พฤติกรรมการบริโภค การสูบบุหรี่ การดื่มสุรา การเจ็บป่วยด้วยโรคที่คาดว่าจะเกิดจากการทำเหมืองและกิจกรรมที่เกี่ยวข้องจากโครงการอุบัติเหตุ การบาดเจ็บ และสภาวะทางสุขภาพจิตของประชาชนที่เข้ามารับการรักษาตลอดอายุประชนบัตร เพื่อให้ทราบสถานการณ์ภาวะสุขภาพอนามัยของชุมชนว่ามีผลกระทบจากโครงการหรือไม่อย่างไร | <ul style="list-style-type: none"> <li>ผู้ถือประชนบัตรได้ประสานกับโรงพยาบาลส่งเสริมสุขภาพตำบลสายจึก ในการจัดทำฐานข้อมูลด้านภาวะสุขภาพของชุมชน เพื่อให้ทราบสถานการณ์ภาวะสุขภาพอนามัยของชุมชนว่ามีผลกระทบจากโครงการหรือไม่</li> </ul> | - | <ul style="list-style-type: none"> <li>เอกสารแนบ 6 รูปที่ 24</li> </ul> <p>การตรวจสุขภาพประชาชน</p> |

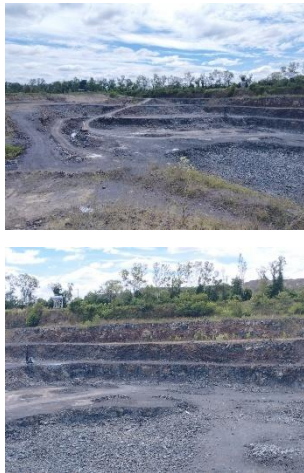
| เงื่อนไขตามมาตรการ | ผลการปฏิบัติตามมาตรการ | ปัญหา อุปสรรค ที่ไม่สามารถปฏิบัติ<br>ตามมาตรการ และแนวทางแก้ไข | เอกสารอ้างอิง |
|---|---|---|---|
| 2. กำหนดการเปิดหน้าเหมืองให้มีทิศทางและลำดับ ขั้นตอน ตลอดจนขอบเขตพื้นที่ทำเหมืองตาม แผนผังโครงการทำเหมืองโดยเคร่งครัด เปิดหน้า เหมืองในลักษณะชั้นบันได มีความสูงของชั้นบันได ไม่เกิน 10 เมตร ความกว้างของชั้นบันไดไม่น้อย กว่า 10 เมตร และควบคุมความลาดชันของหน้า เหมืองโดยรวมไม่เกิน 45 องศา | <ul style="list-style-type: none"> <li>วิศวกรผู้ควบคุมการทำเหมืองได้วางแผนการเปิด หน้าเหมืองตามแผนผังโครงการกำหนด โดยได้เปิด หน้าเหมืองในลักษณะชั้นบันได พร้อมทั้งควบคุม ความลาดชันของหน้าเหมืองโดยรวมไม่เกิน 45 องศา</li> </ul> | - | <ul style="list-style-type: none"> <li>เอกสารแนบ 6 รูปที่ 16</li> </ul> <p>ลักษณะหน้าเหมืองปัจจุบัน</p> |

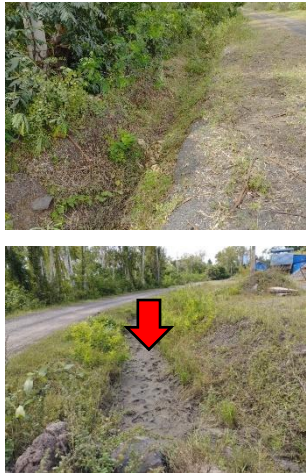
| เงื่อนไขตามมาตรการ | ผลการปฏิบัติตามมาตรการ | ปัญหา อุปสรรค ที่ไม่สามารถปฏิบัติตามมาตรการ และแนวทางแก้ไข | เอกสารอ้างอิง |
|---|---|---|---|
| | | | <ul style="list-style-type: none"> <li>เอกสารแนบ 6 รูปที่ 10</li> </ul> <p>คุ้ระบายน้ำ</p> |
